PROYECTO FINAL DE GRADO

ESTUDIO HISTÓRICO, CONSTRUCTIVO Y LEVANTAMIENTO DE LA MURALLA DE ALBAIDA Y SUS PUERTAS.

TALLER 21 – INTERVENCIÓN EN CONSTRUCCIONES HISTÓRICAS

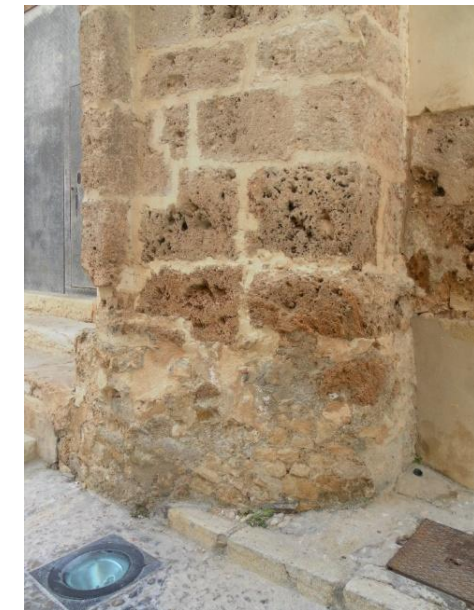
Figura IX. Estribos del arco.

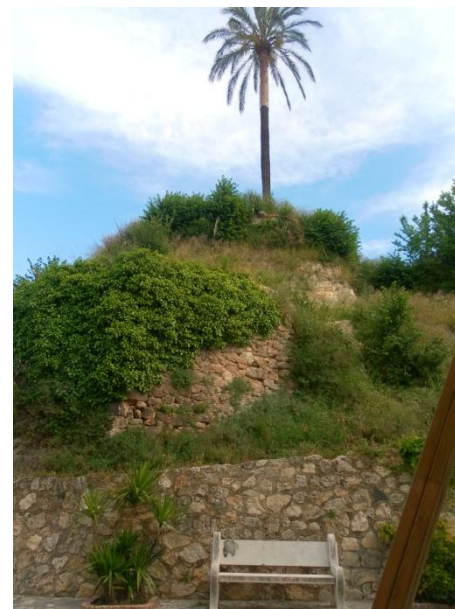
Figura XXVI. Restos barbaca.

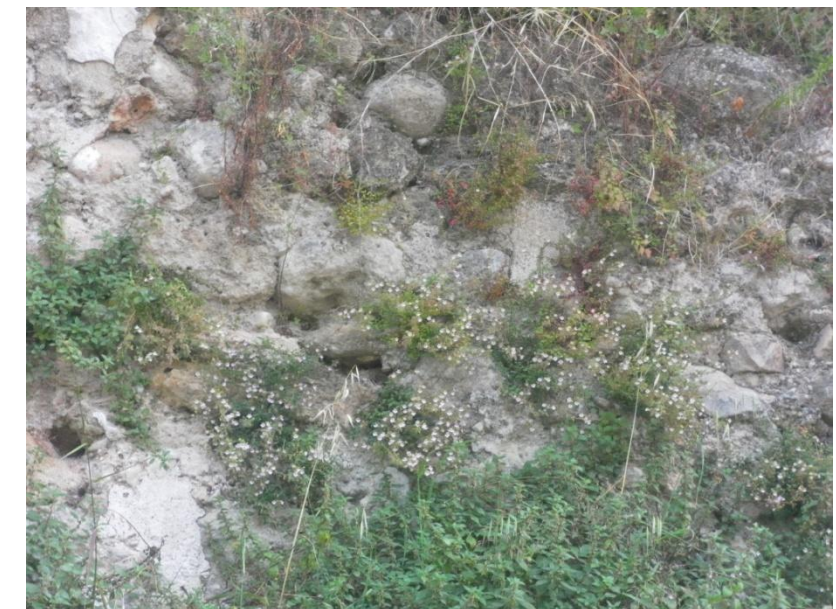
Figura XXVIII. Estado de los materiales componentes de la barbaca.

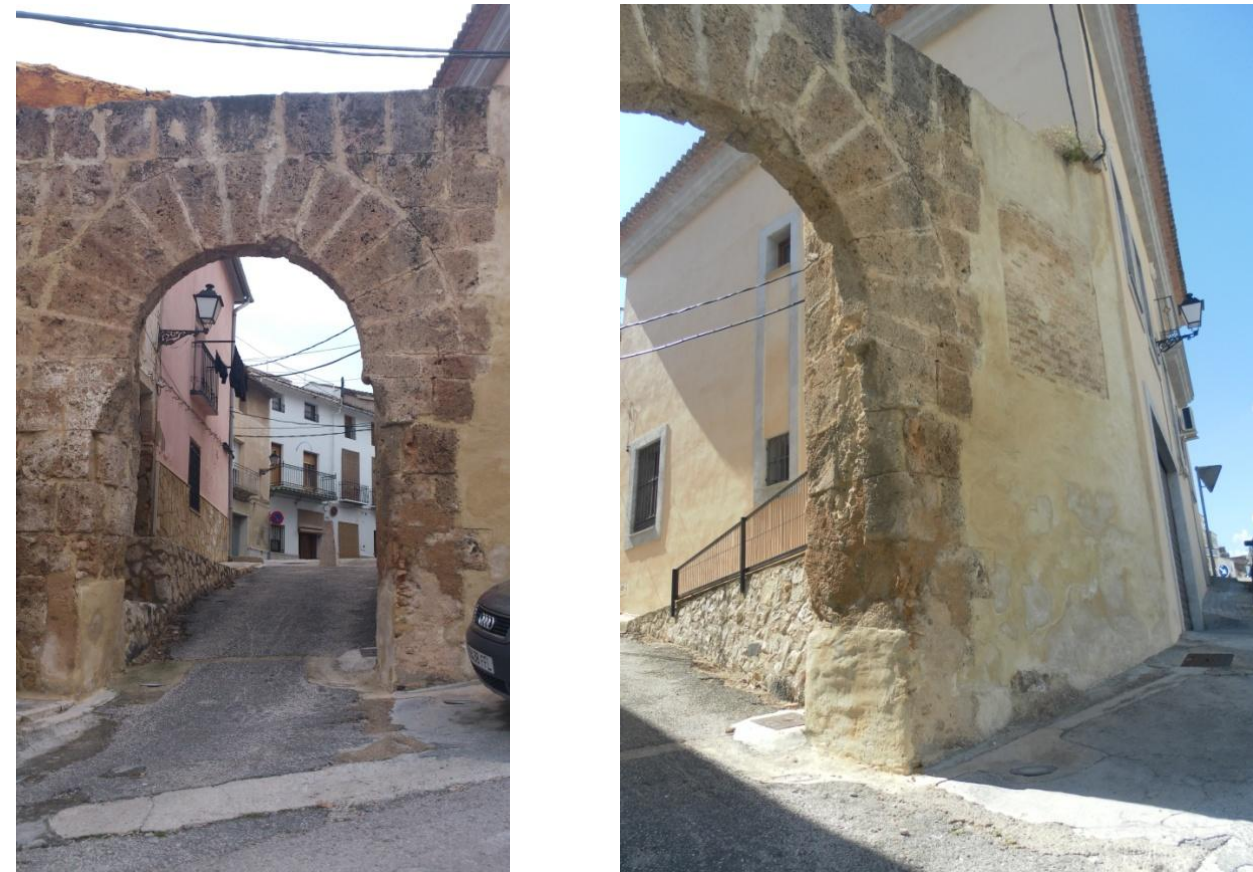
Siguiendo con las puertas, a continuación encontramos imágenes del estado actual de la puerta de Valencia, la cual también se realizó empleando sillares, tanto en los estribos como para la formación del arco. Aunque en esta puerta los sillares empleados tienen aproximadamente todos la misma dimensión, también se puede observar que, al menos en los estribos, se colocan uno a tizón y uno a soga en la misma hilada. Como en el caso anterior las juntas se encuentran rellenas con algún tipo de mortero de cal o argamasa. Al igual que en la puerta de la Vila, en ésta también se han realizado intervenciones posteriores, que han consistido en otorgar al paño contiguo a la puerta una planeidad con la colocación de una pasta.

Figura VII. Composición de la puerta de Valencia, incluso intervenciones posteriores.

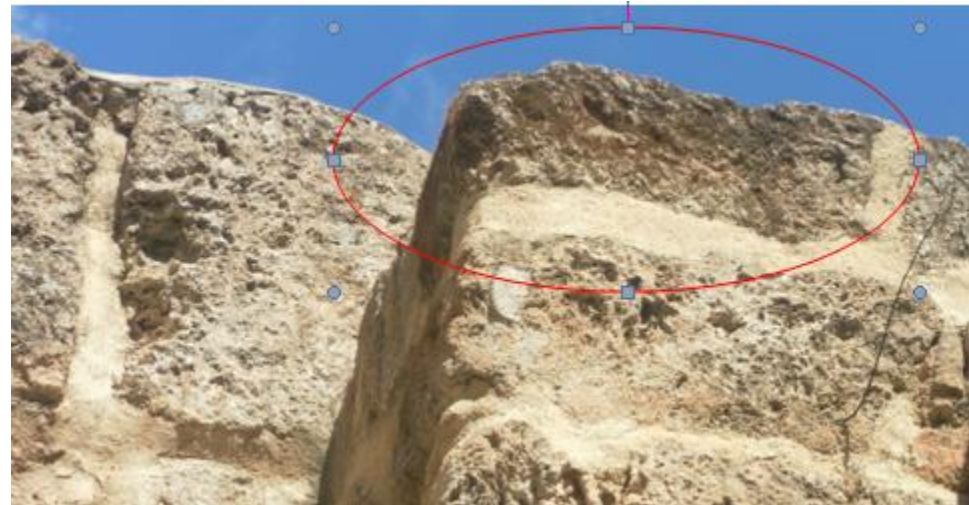
Figura I. Pátinas bióticas, musgos.

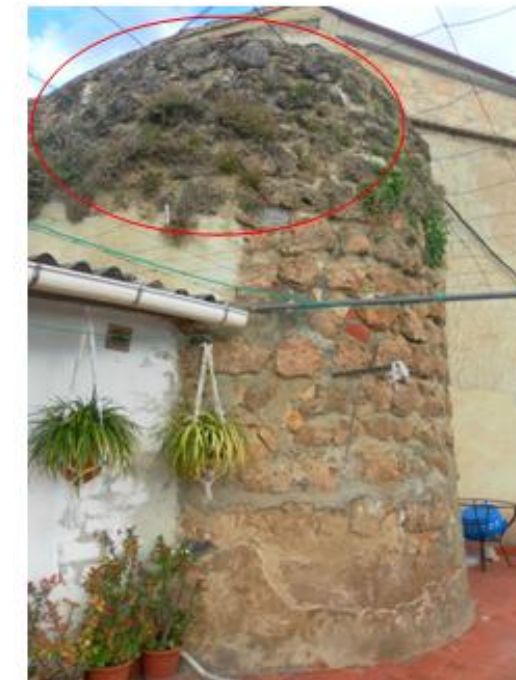
Figura II. Pátina de suciedad, pátinas negras.

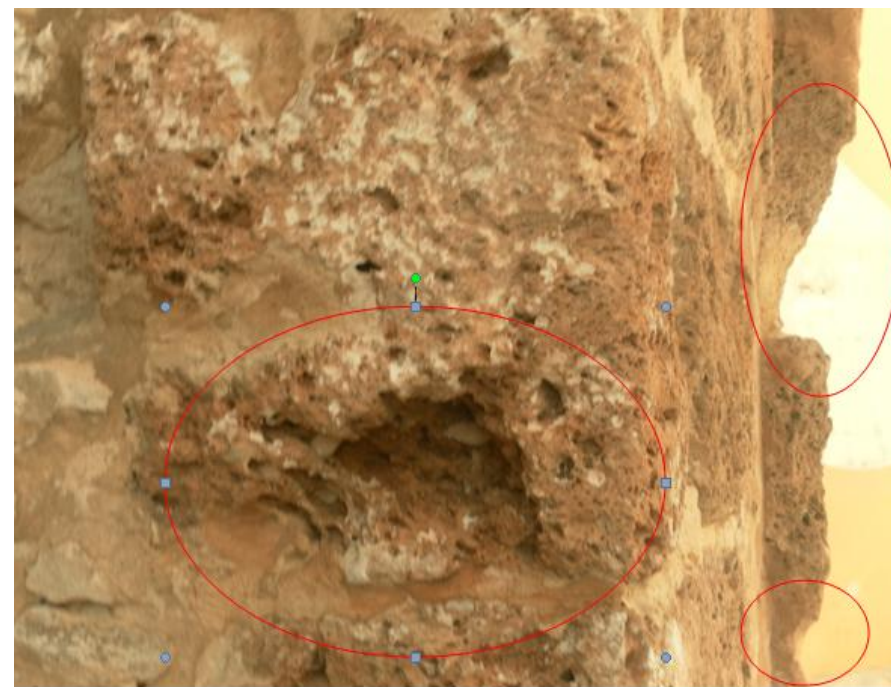
Figura VI. Disgregaciones o desagregaciones.
