PLAN DIRECTOR DE INTERVENCIÓN
MOLINO DEL REAL
QUART DE POBLET

PROYECTO FINAL DE GRADO

GRADO EN ARQUITECTURA TÉCNICA
RESTAURACIÓN Y CONSERVACIÓN DEL PATRIMONIO
CONSTRUIDO. CONCEPTO, TÉCNICAS Y PROCESO.
TALLER 20

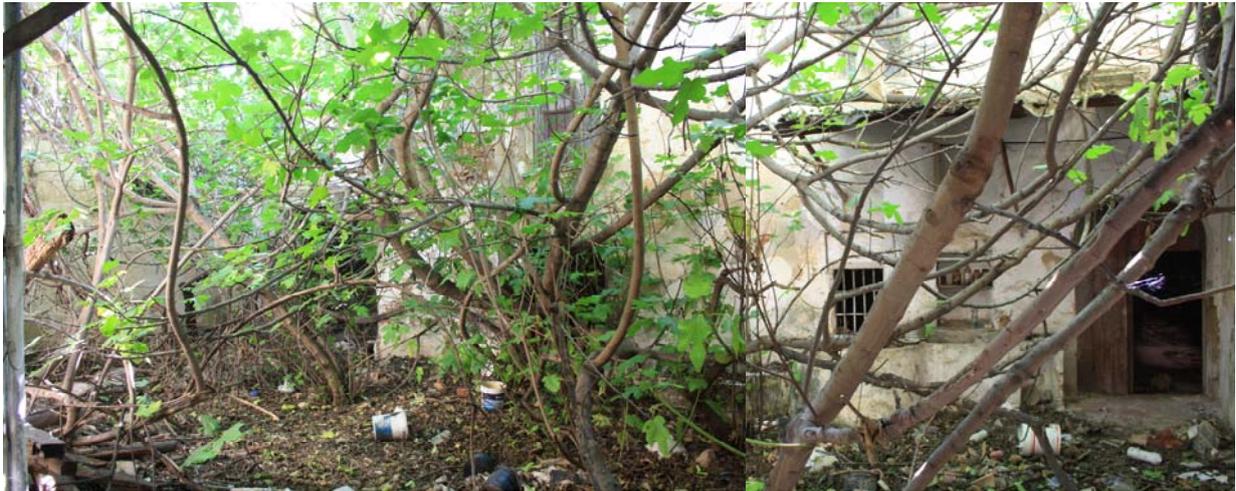
Estado actual del patio. Vegetación a nivel destructivo.

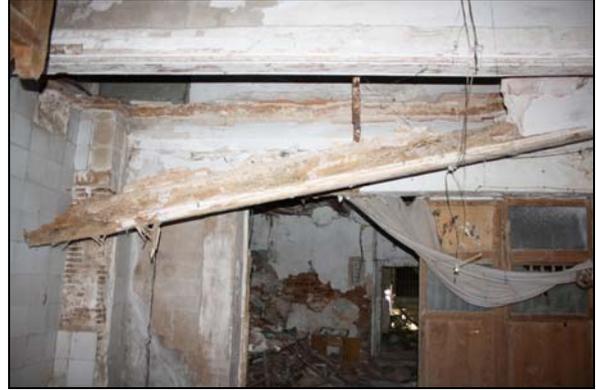
Cabeza de viga descolgada.

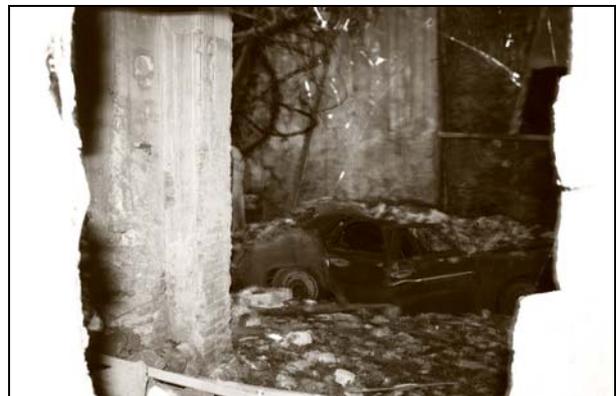
Silo. Elementos improprios.

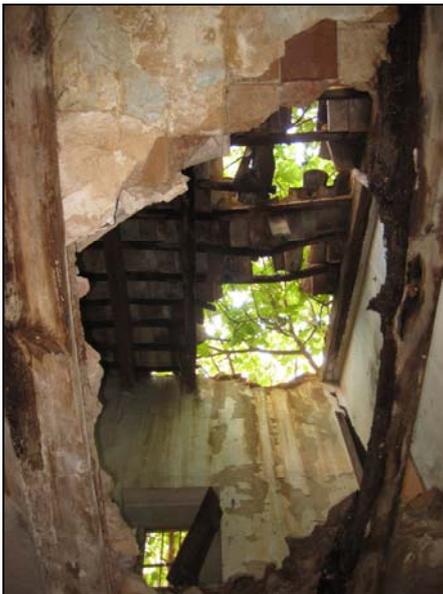
Estado del forjado en el corredor.

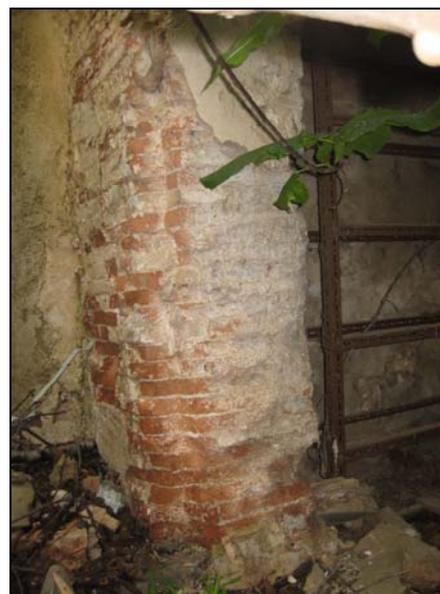
Estado del pilar en el corredor.

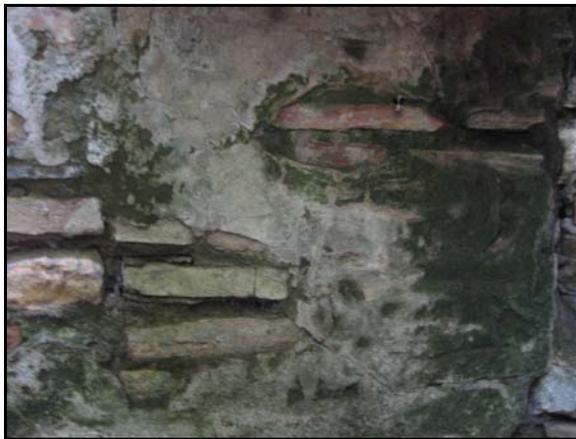
Moho en juntas de mortero de cemento.

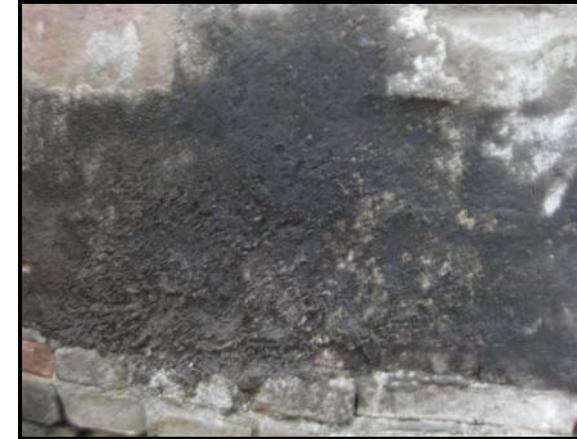
Detalle enmugrecimiento edificio Silo.

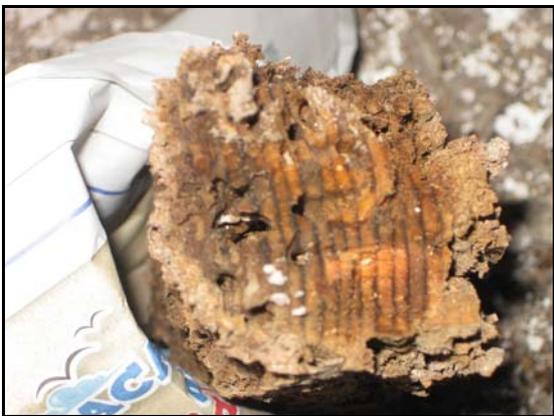
Xilófagos, Termitas.

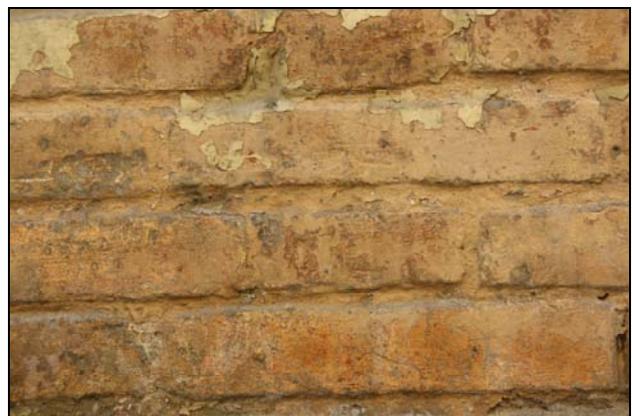
Humedad por capilaridad en fachada principal.

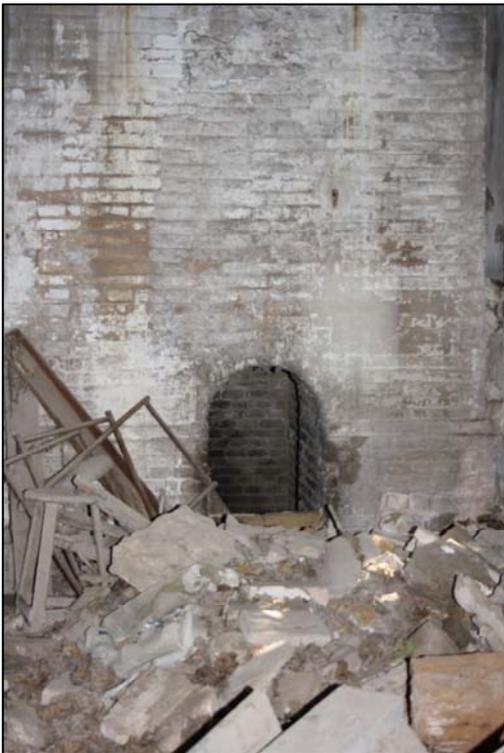
Eflorescencia en base de chimenea.

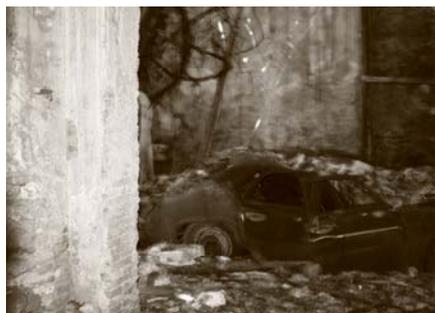
Coche abandonado edificio Silo.

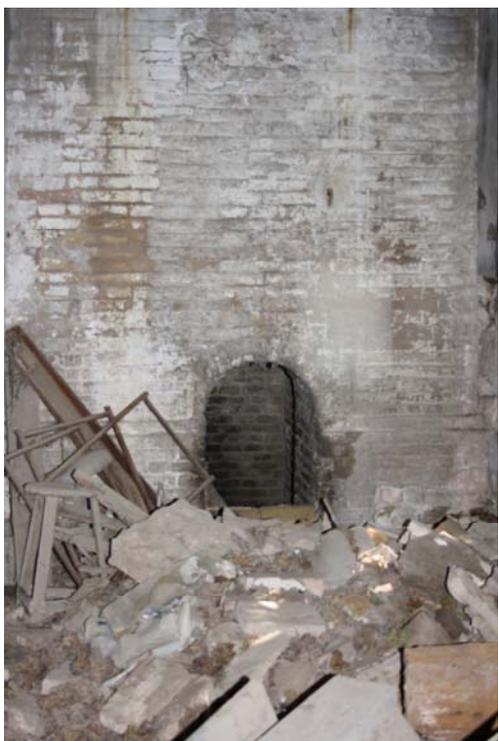
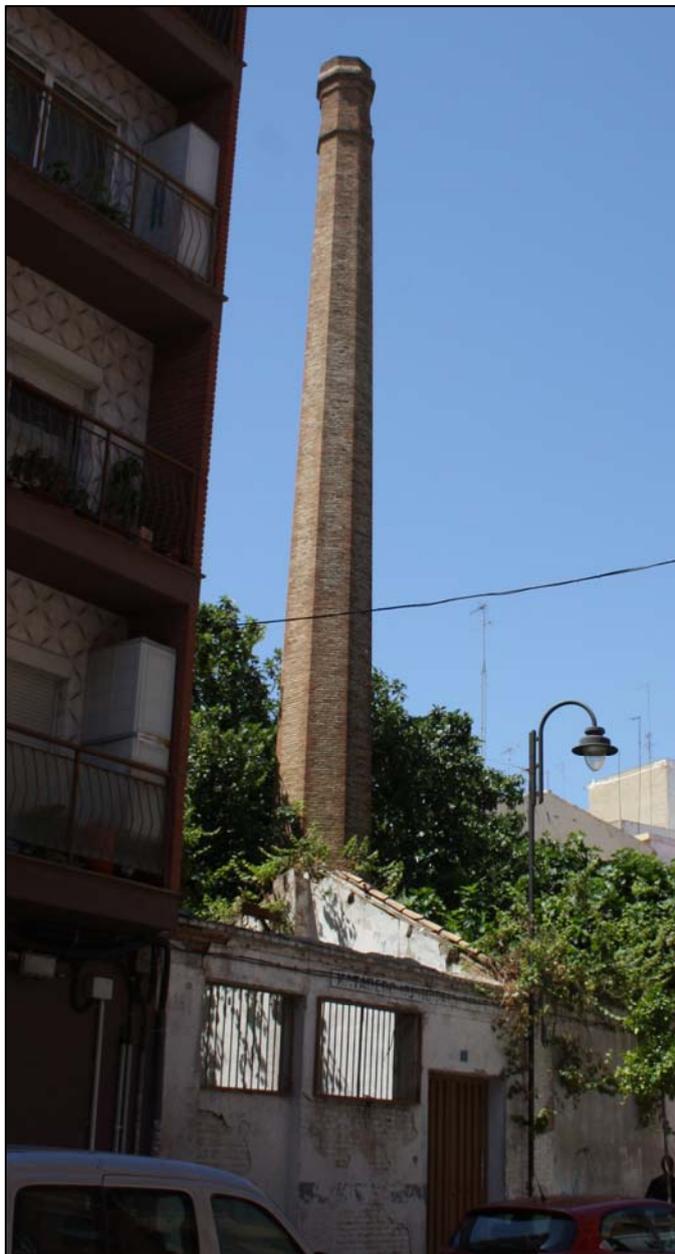
Chimenea del Molino del Real.

La chimenea tiene un gran reconocimiento arquitectónico y valor artístico. Es preciso conservarlo como testimonio de la industrialización de la localidad, integrándolo en las nuevas construcciones y mostrando las construcciones y su ejecución.

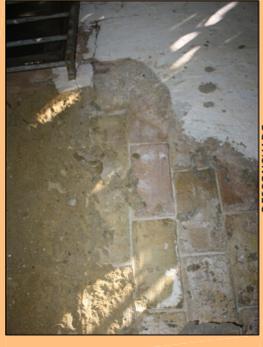
DESCONCHADO

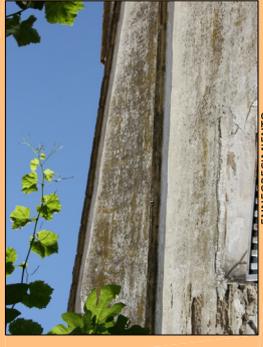
ENNEGRECIMIENTO

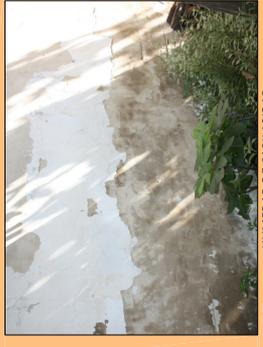
HUMEDAD DE CAPILARIDAD

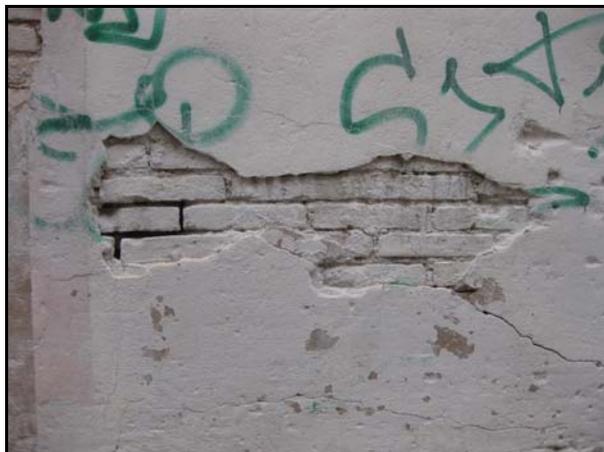
*Muro de ladrillo macizo con enlucido de yeso.
Fachada calle Majoral, Orientación Norte.*

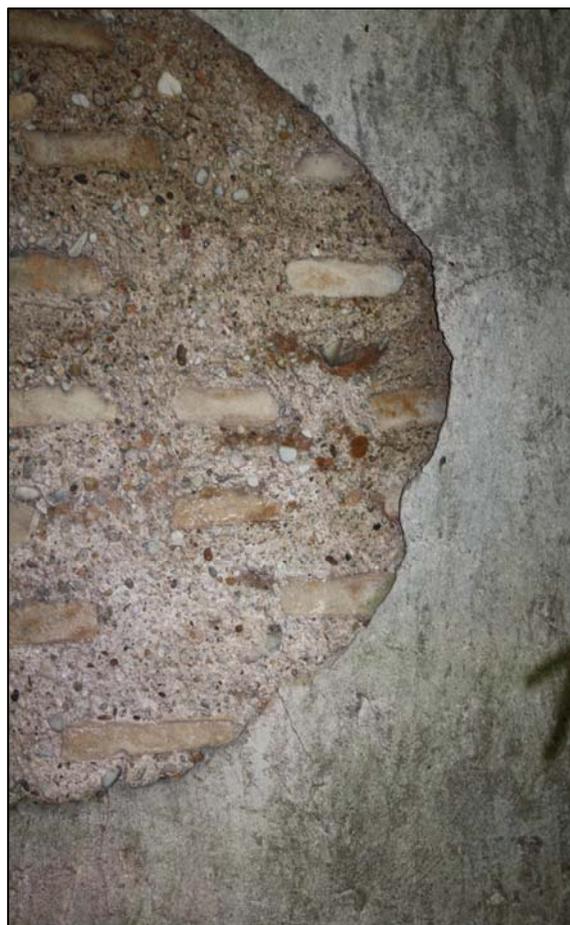
*Muro de Tapia Valenciana calicostrada.
Fachada edificio Silo, orientación Norte.*

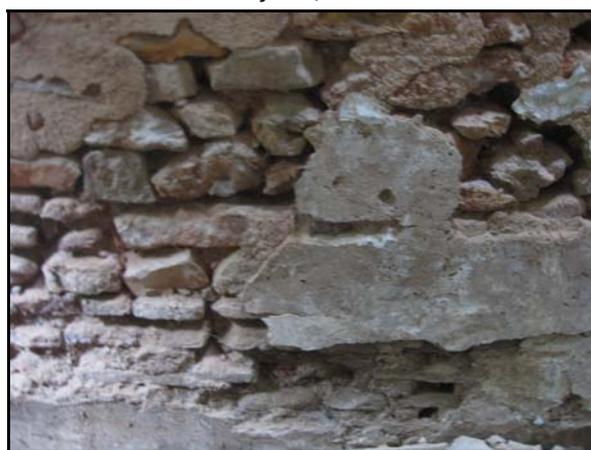
*Muro de mampostería con enlucido de cal.
Edificio Zona de Trabajo, orientación Oeste.*

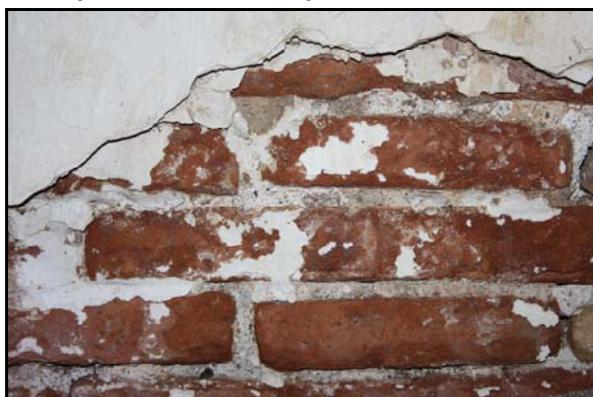
*Pilar de ladrillo macizo con enlucido cal.
Edificio Zona de Trabajo, orientación O.*

Esta lesión se basa en una pérdida de adherencia entre soporte y acabado. Se distingue en función de la causa original, deriva generalmente de la acción del agua de la lluvia, del terrero y el viento que lo erosiona paulatinamente de las superficies. Pérdida de adherencia por aporte de humedad del muro. Acción mecánica del hombre o como consecuencia de lesiones previas (humedad, deformación, grietas...).

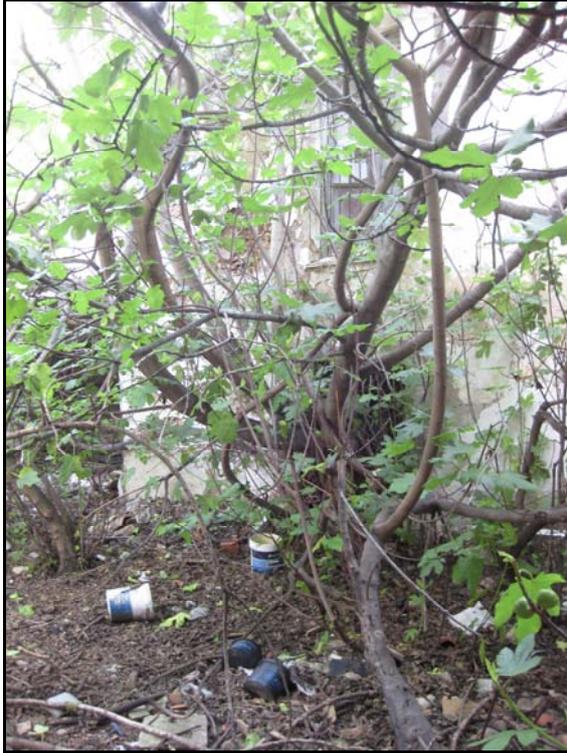
Desarrollo vegetal, con un nivel destructivo, originaria en la zona de juntas del muro. Al enraizar las plantas se produce la disgregación del material, destrucción y formación de grietas donde penetra el agua y mejora la proliferación.

*Vegetación en los patios entre los edificios
Vivienda Residencial y Zona de Trabajo.*

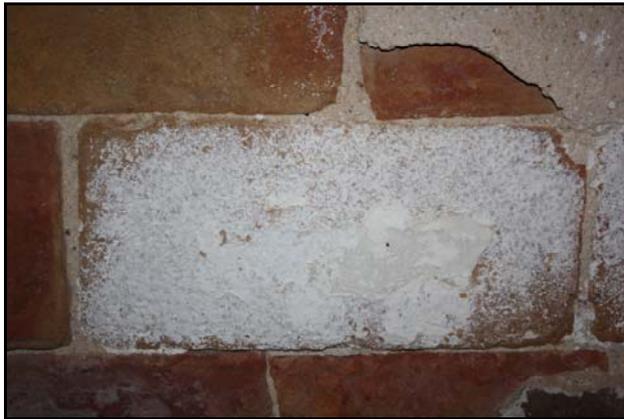
Eflorescencia de cal en un ladrillo cerámico Tabiquería edificio Zona de Trabajo.

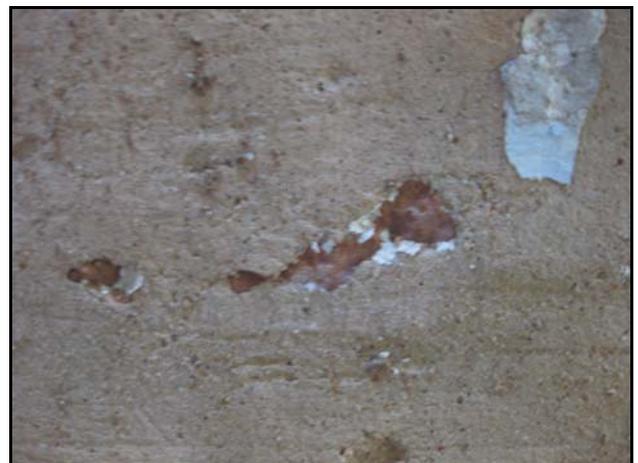
Eflorescencia por el mortero de cemento Estancia edificio Zona de Trabajo.

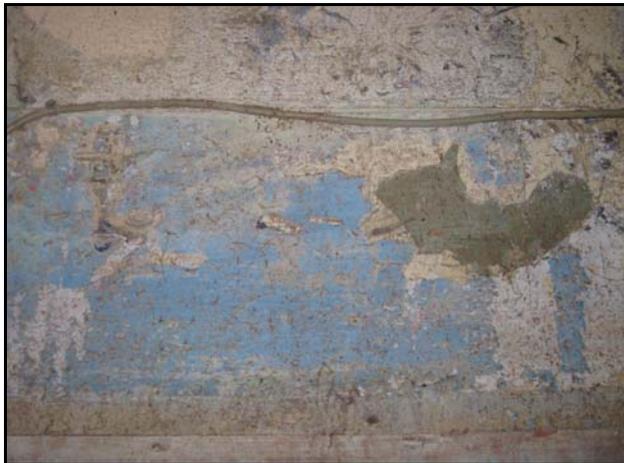
Eflorescencia Azul por aporte de un Nitrato Estancia edificio Zona de Trabajo.

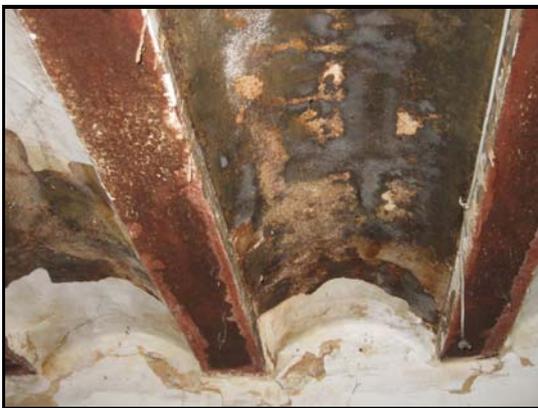
Revoltón forjado Edificio Zona de Trabajo.

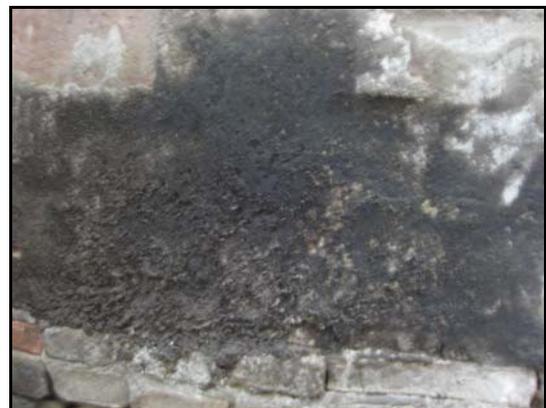
Detalle enmugrecimiento Edificio Silo.

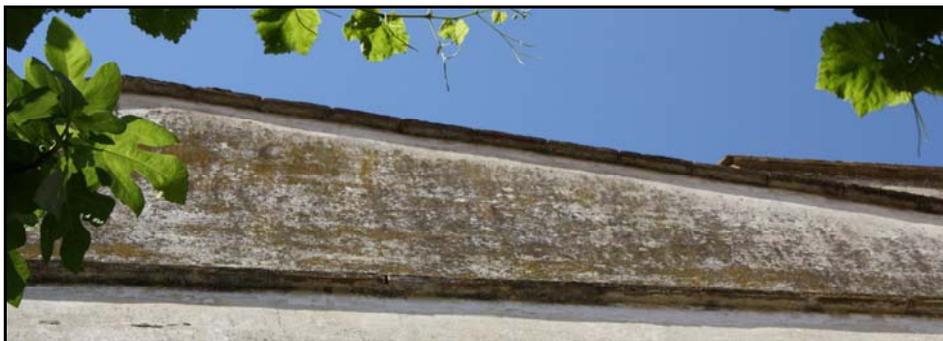
Fachada Norte edificio Vivienda Residencial.

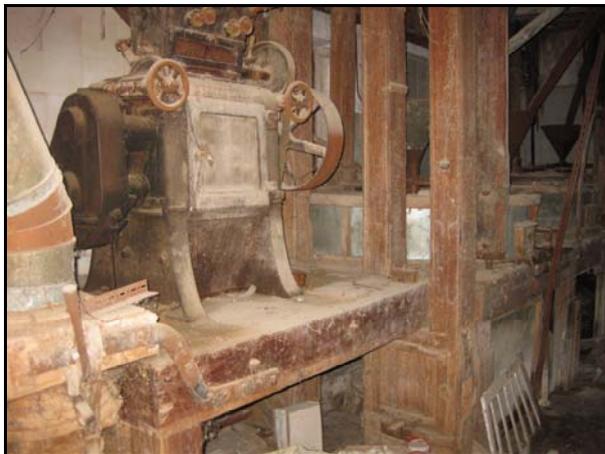
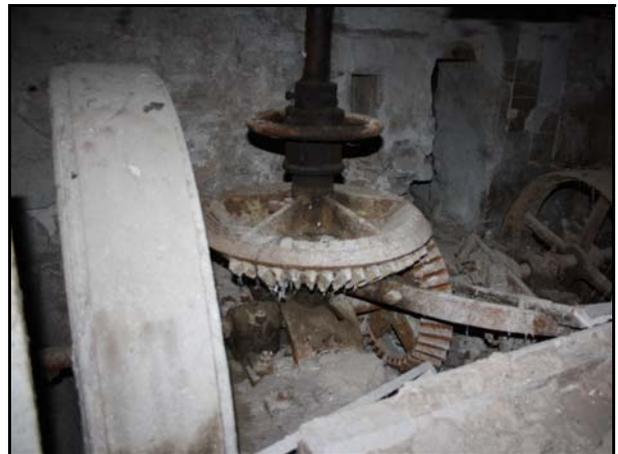
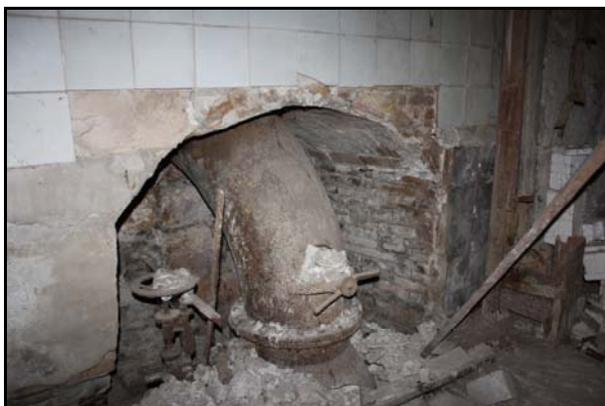
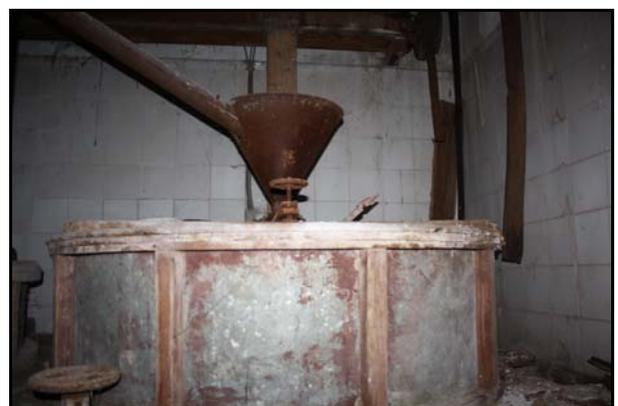
Maquinaria Molino del Real.

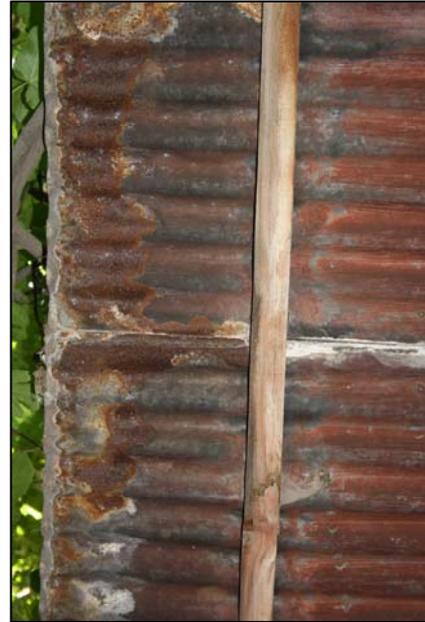
Detalle oxidación.

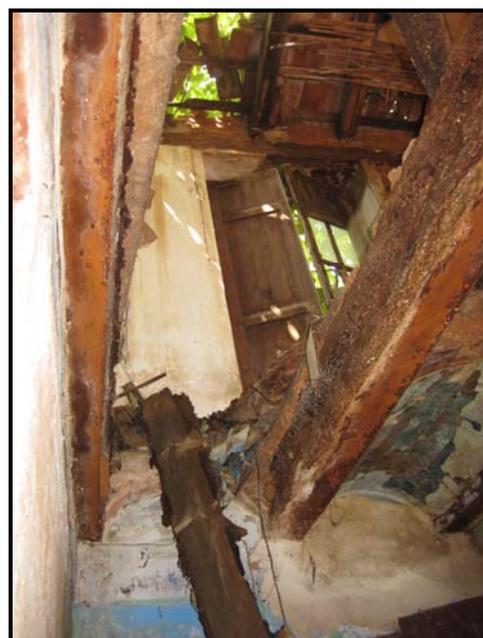
Pudrición estructura y cubierta edificio Zona de Trabajo.

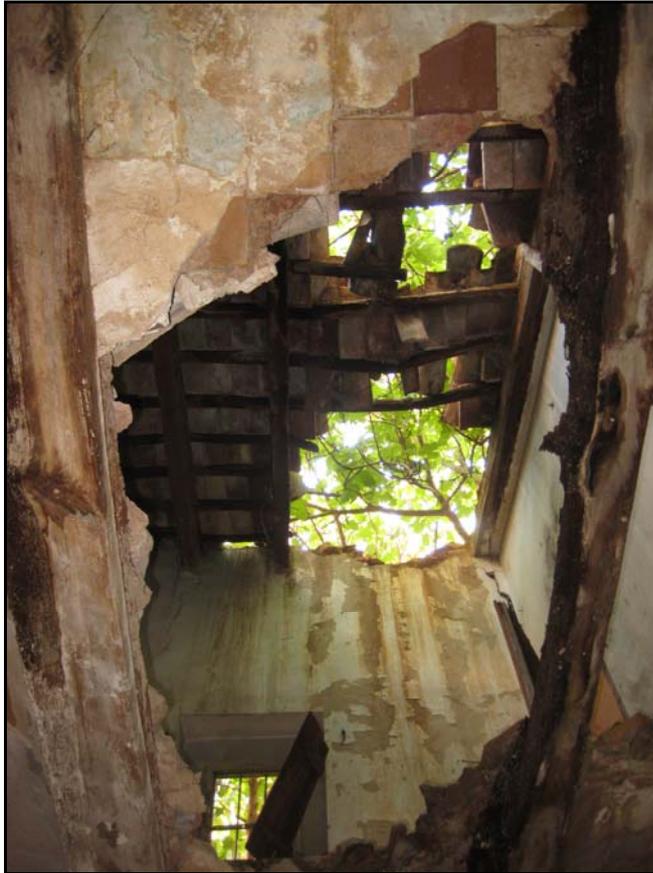
Otro tipo de pudrición que se observa es la pudrición parda, que deja un aspecto cuarteado y con color negruzco como si se hubiese quemado. Ésta en el centro del vano de la luz de la viga.

*Pudrición Parda en las viguetas y correas
Edificio Zona de Trabajo.*

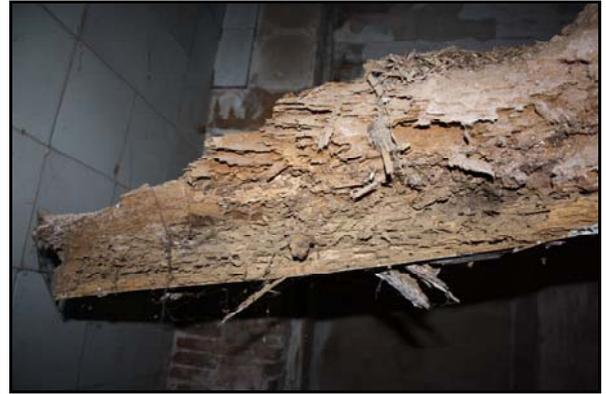
Detalle pudrición en la cabeza de la viga.

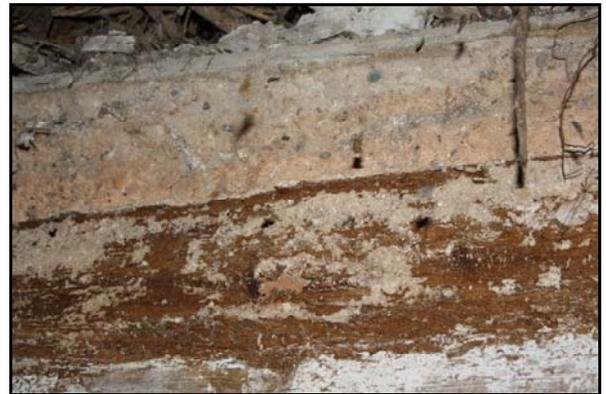
Detalle Pudrición centro del vano.

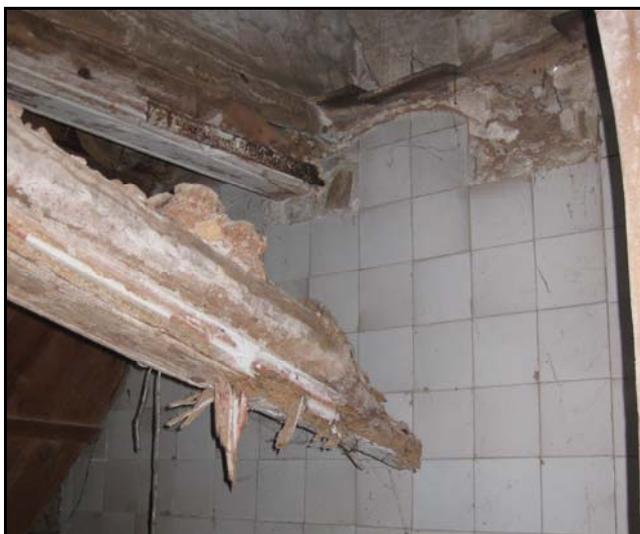
*Pudrición blanca en cabeza de la viga.
Edificio Molino.*

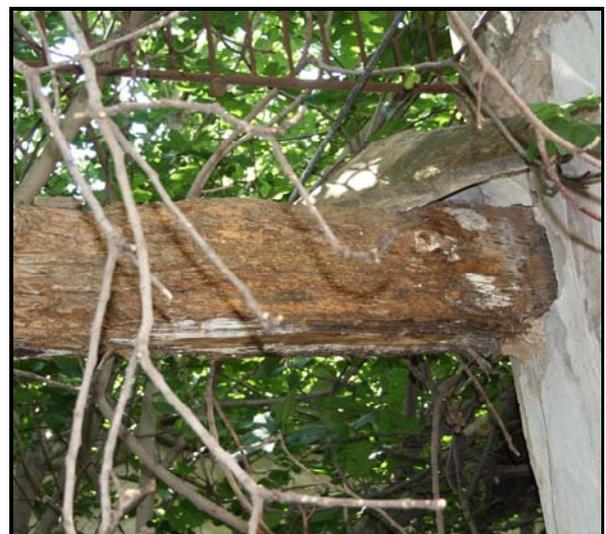
*Pudrición blanca en cabezado de la viga.
Patio Vivienda Residencial.*

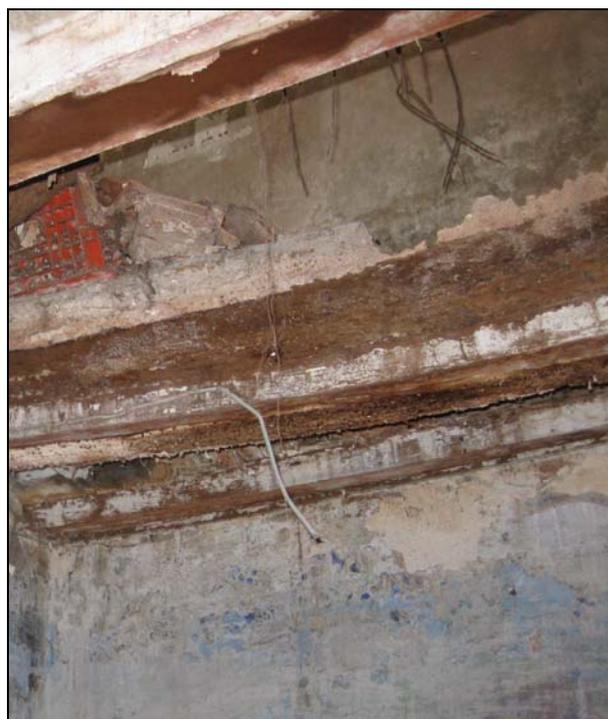
Flecha en viga en forjado planta primera del edificio de Zona de Trabajo.

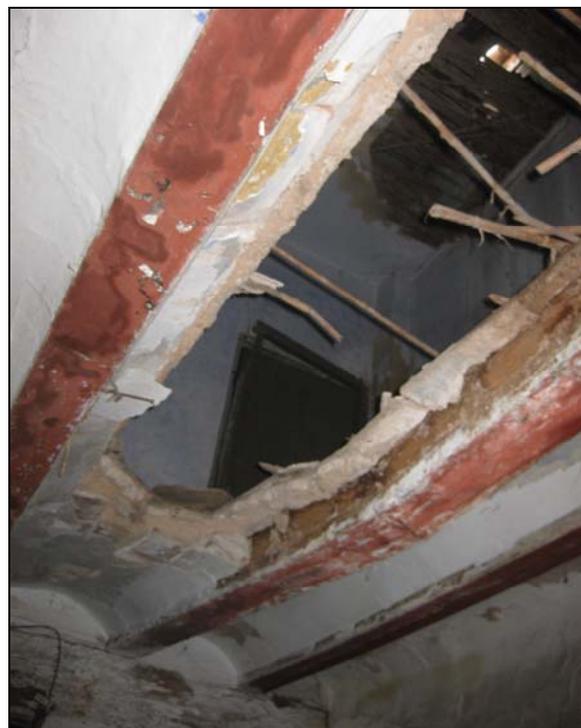
Flecha en viga en forjado planta primera del edificio Silo.

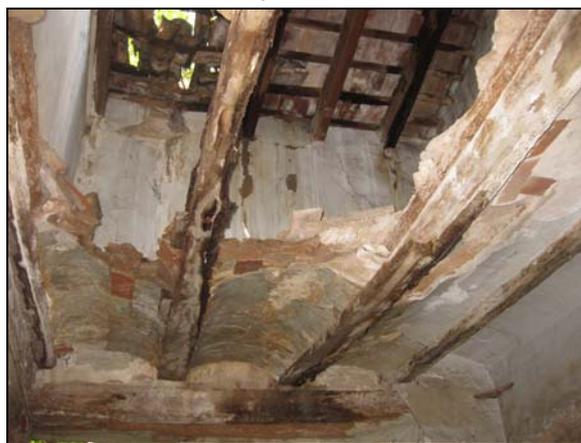
Flecha en viga en forjado planta primera del edificio de Zona de Trabajo.

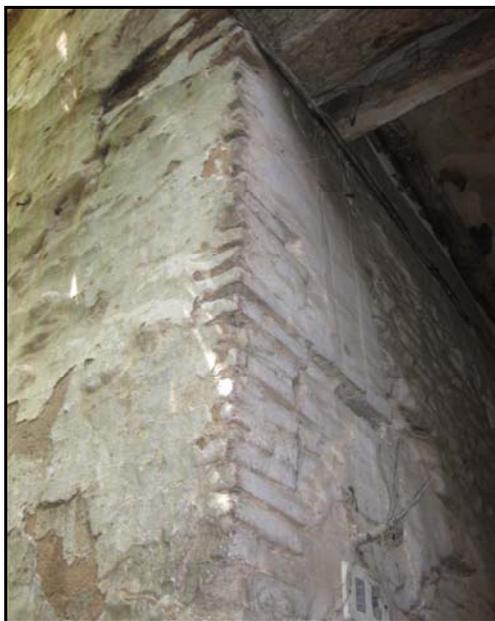
Erosión del material en esquina del material y juntas en Edificio Zona de Trabajo.

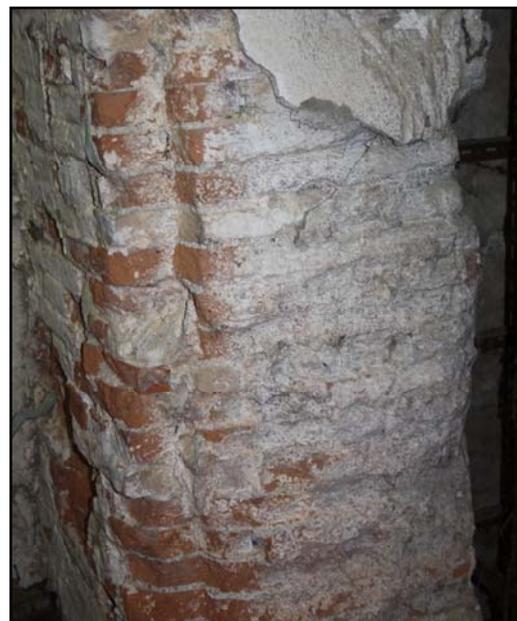
Erosión del material en pilar en Edificio Zona de Trabajo.

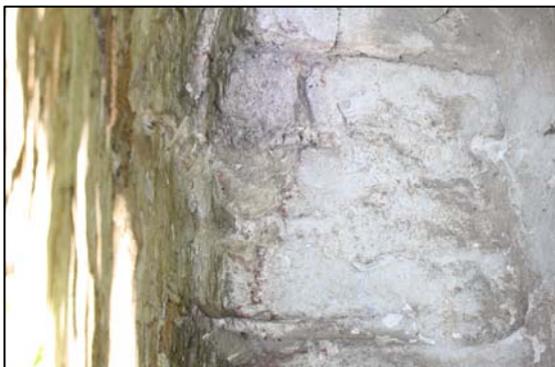
Detalle Erosión en Pilar.

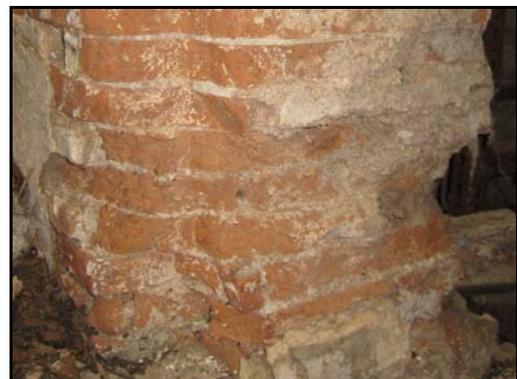
Detalle Erosión en Pilar.

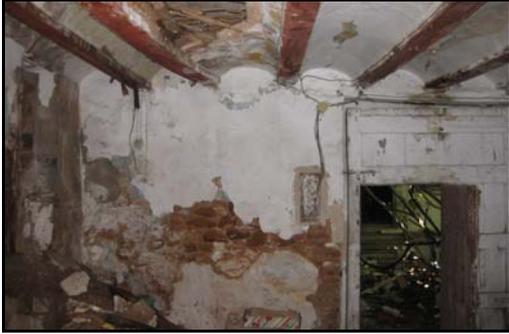
*Humedad por capilaridad en fachada
Este edificio Zona de Trabajo.*

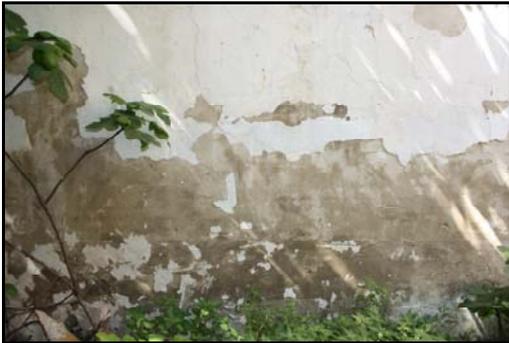
*Humedad por capilaridad
Fachada norte vivienda.*

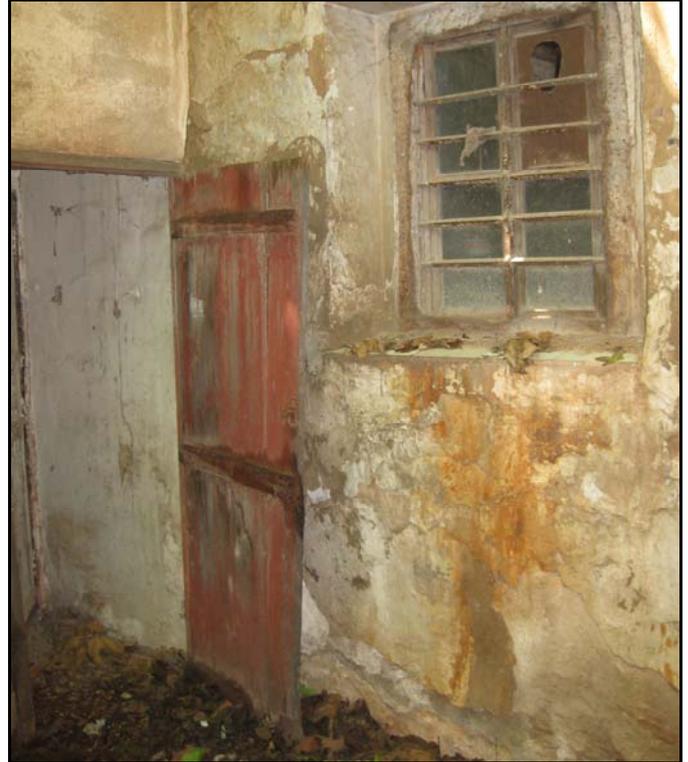
*Humedad por capilaridad en fachada
Este edificio Zona de Trabajo.*

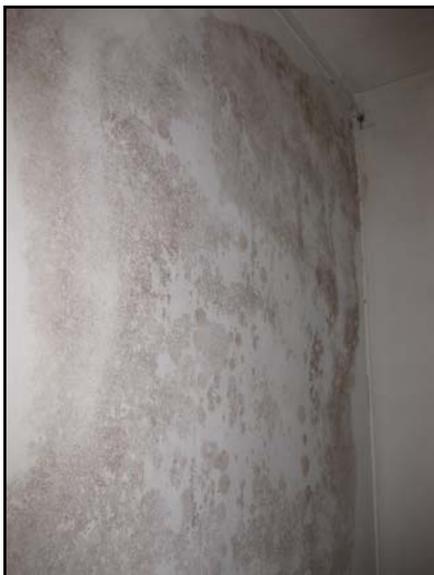
*Humedad por Penetración en hueco escalera
muro medianero Edificio Vivienda Residencia*

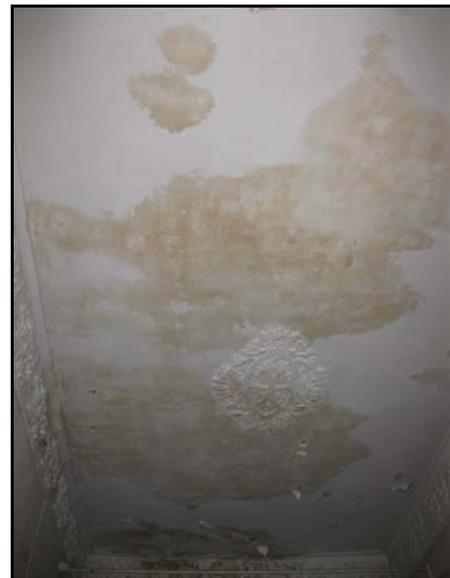
*Humedad por penetración en primer
forjado edificio Vivienda Residencial.*

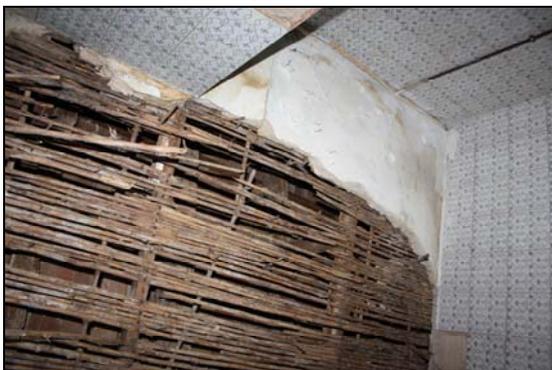
*Falso techo de escayola y cañizo.
Cocina edificio Vivienda Residencial.*

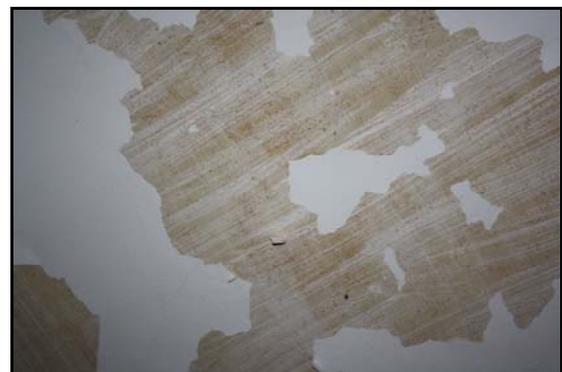
*Detalle humedad por penetración en primer forjado
edificio Vivienda Residencial.*

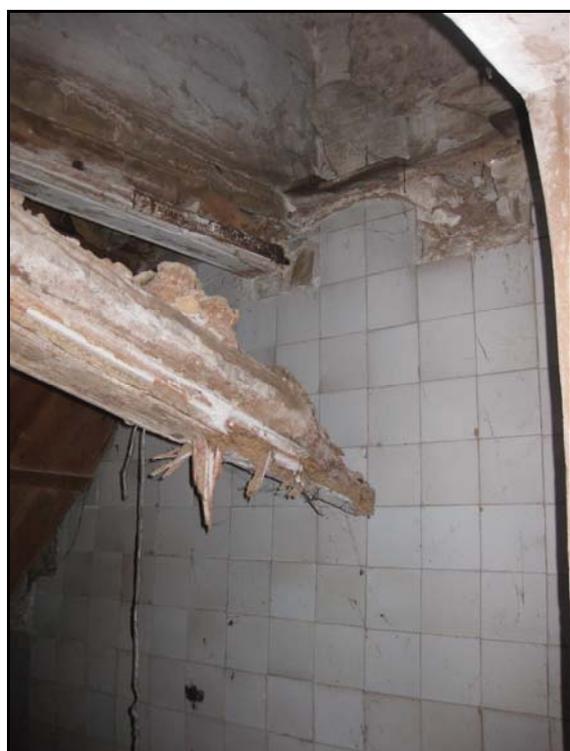
*Desprendimiento en Cabeza de viga
Edificio Molino.*

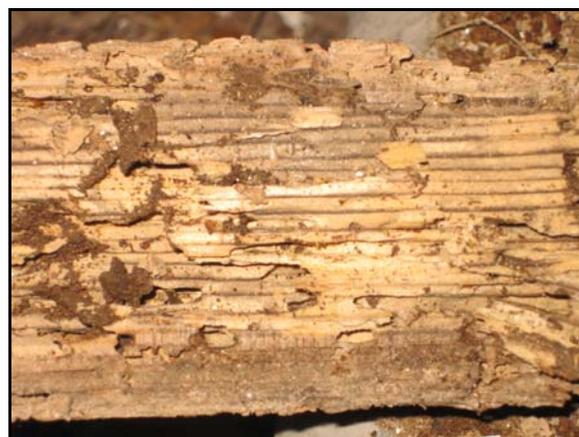
Superficie de la muestra de viga de madera.

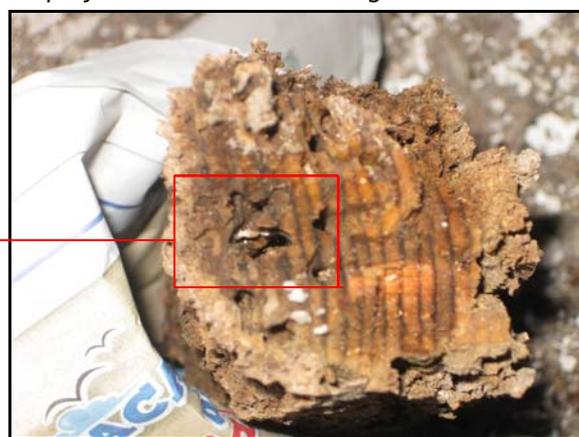
Túneles, Orificio, Termita
