INTERVENCIÓN EN  
CONSTRUCCIONES HISTÓRICAS

*PROYECTO FINAL DE CARRERA DE REHABILITACIÓN DEL MATADERO MUNICIPAL DE ALBORAYA*

*Julio 2013*

*ALUMNA: PEÑALVER ORTEGA, CRISTINA*

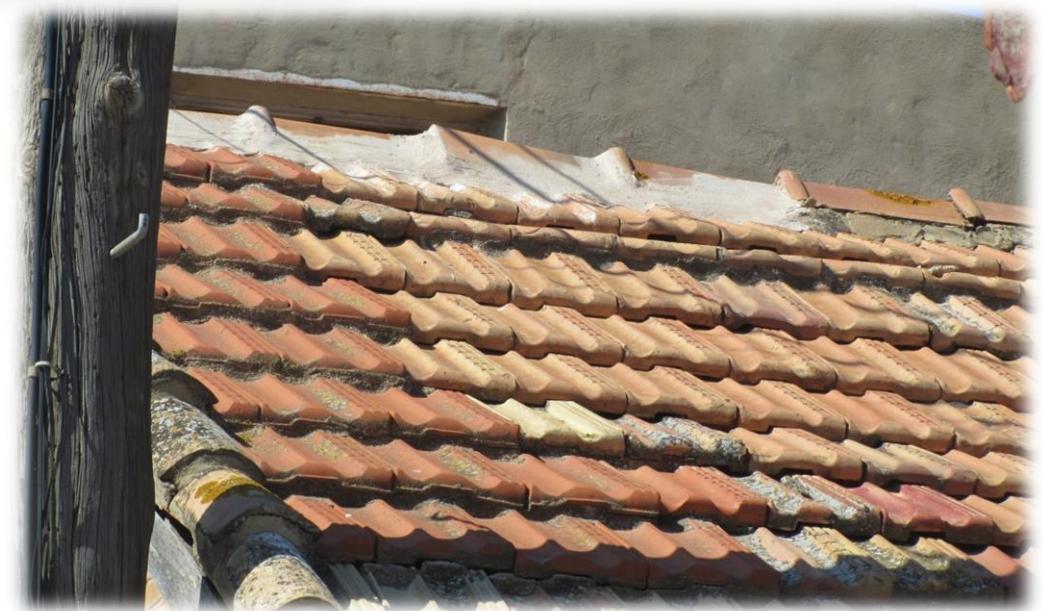
Sobre el entramado de madera se ha dispuesto una cubierta de teja cerámica plana de encaje, también llamada alicante, a razón de 12 piezas m<sup>2</sup> clavado sobre las correas de madera. Un 255 de las mismas.

Por todo ello se propone el desmontaje manual, recuperación, y clasificación por formatos y tonalidades con el fin de sanear las piezas del entramado de madera y/o sustituir aquellos elementos que por su patología sean irre recuperables.

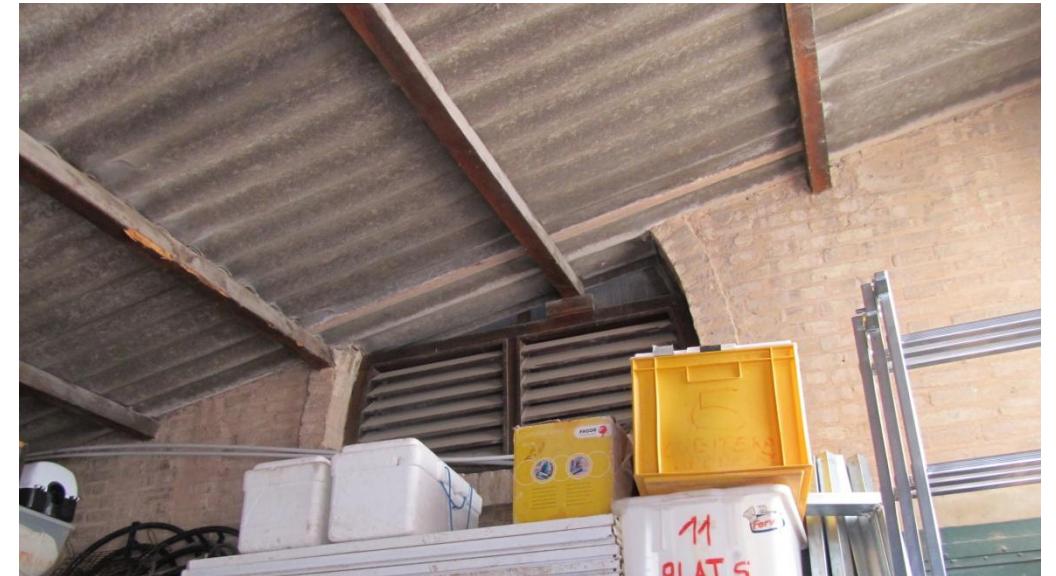
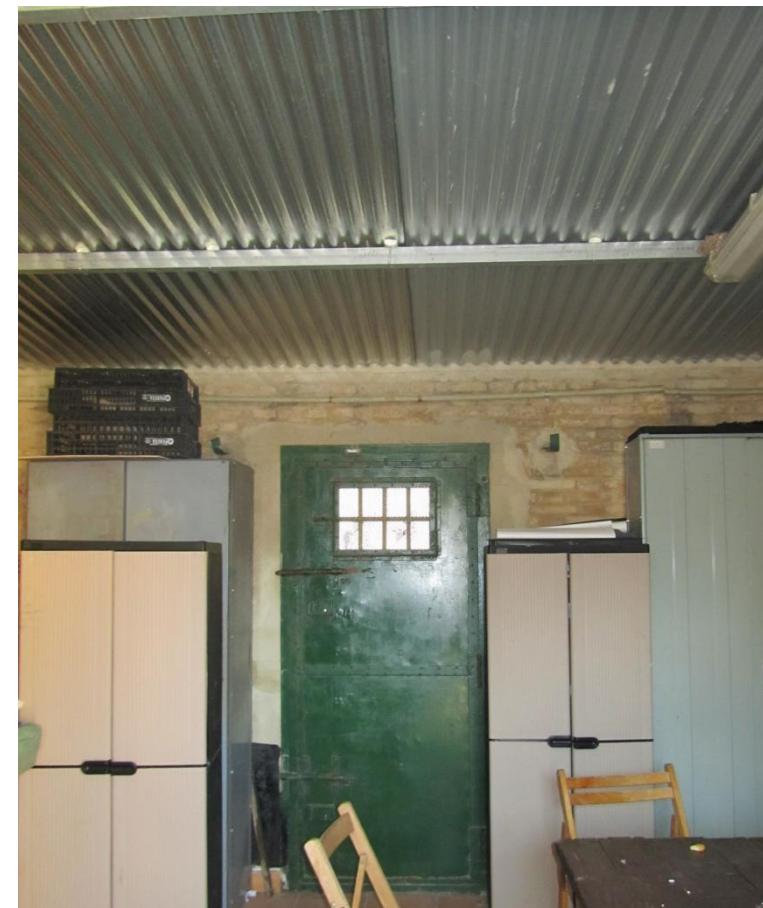
Dichas cubiertas son las que se indican en los planos que antiguamente fueron patios o corrales y que están constituidas por chapa de acero ondulado. Y fibrocemento con correas metálicas según se puede apreciar en las fotos.

Existen otros tipos de cubierta en la actualidad que han sido ejecutados en posteriores intervenciones que no son acordes con el proyecto original por lo que se propone su desmantelación.

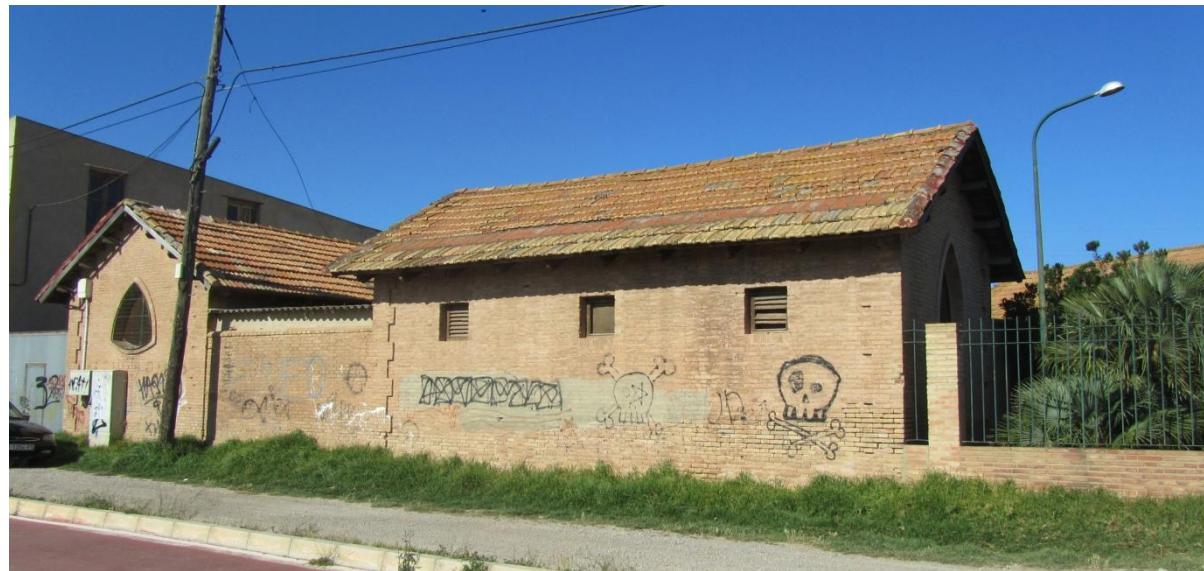
FACHADA OESTE

Presentan humedades por escorrentía y capilaridad, por falta de mantenimiento, por estar en contacto con el terreno en el que además hay matorrales que retienen el agua, y la falta de canalón y bajantes.

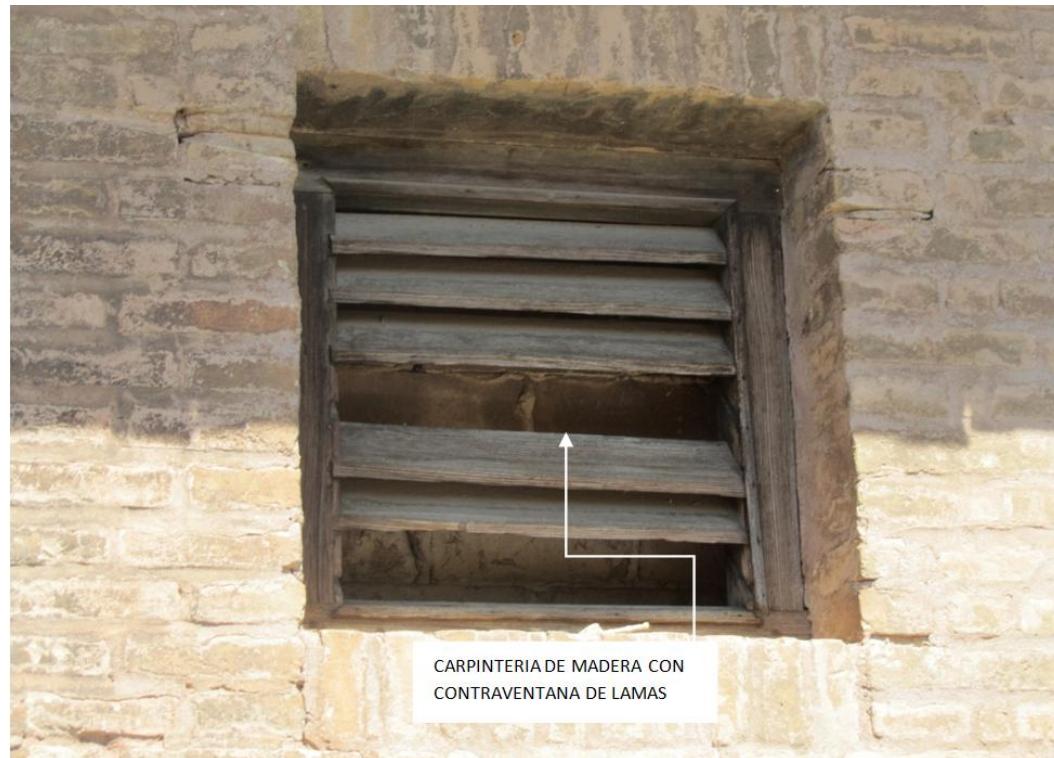
CARPINTERIA DE MADERA CON CONTRAVENTANA DE LAMAS

Detalle de carpintería en mal estado

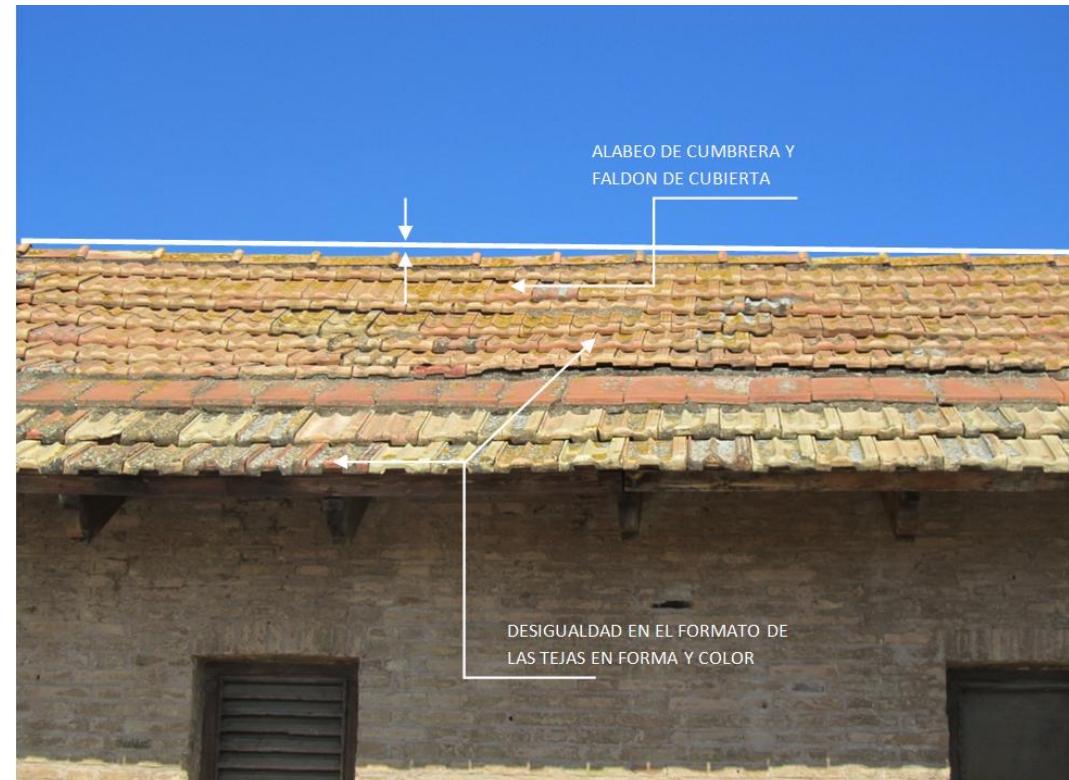
ALABEO DE CUMBRERA Y FALDON DE CUBIERTA

DESIGUALDAD EN EL FORMATO DE LAS TEJAS EN FORMA Y COLOR

Faldones de cubierta Alabeados

De los problemas reseñados en el proyecto si hubiese que priorizar acciones, propongo la reparación del tejado como la primera pues los alabeos de cumbrera y el hundimiento de esta puede provocar graves daños futuros.

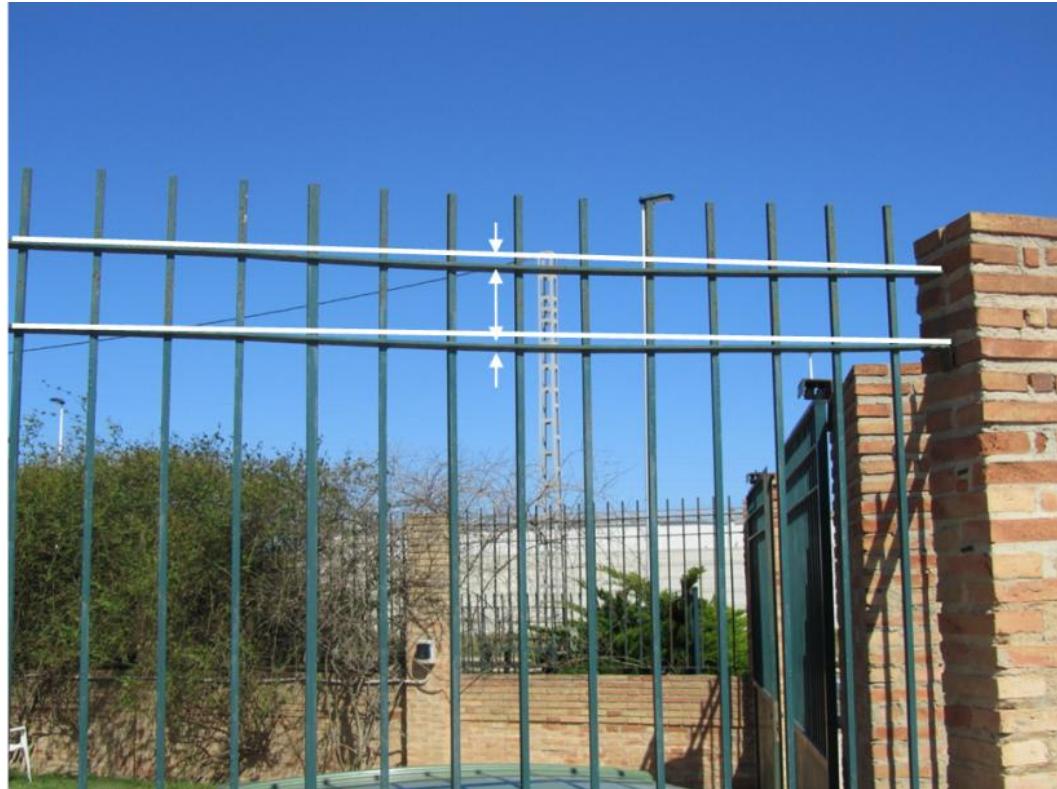
CURVATURA DE VERJA PRODUCIDA POR LA COACCION ANTE LA DILATACION TERMICA (La verja está soldada al angular metálico empotrado al pilar de ladrillo sin posibilidad de dilatar).

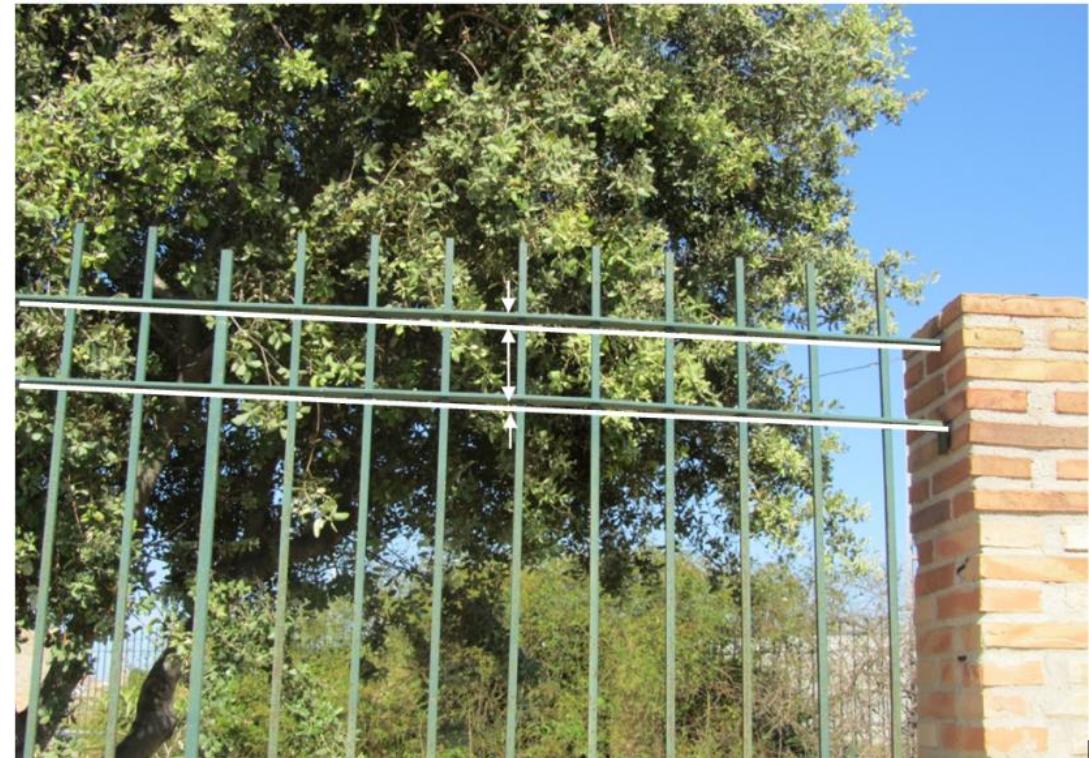
CURVATURA DE VERJA PRODUCIDA POR LA COACCION ANTE LA DILATACION TERMICA (La verja está soldada al angular metálico empotrado al pilar de ladrillo sin posibilidad de dilatar).

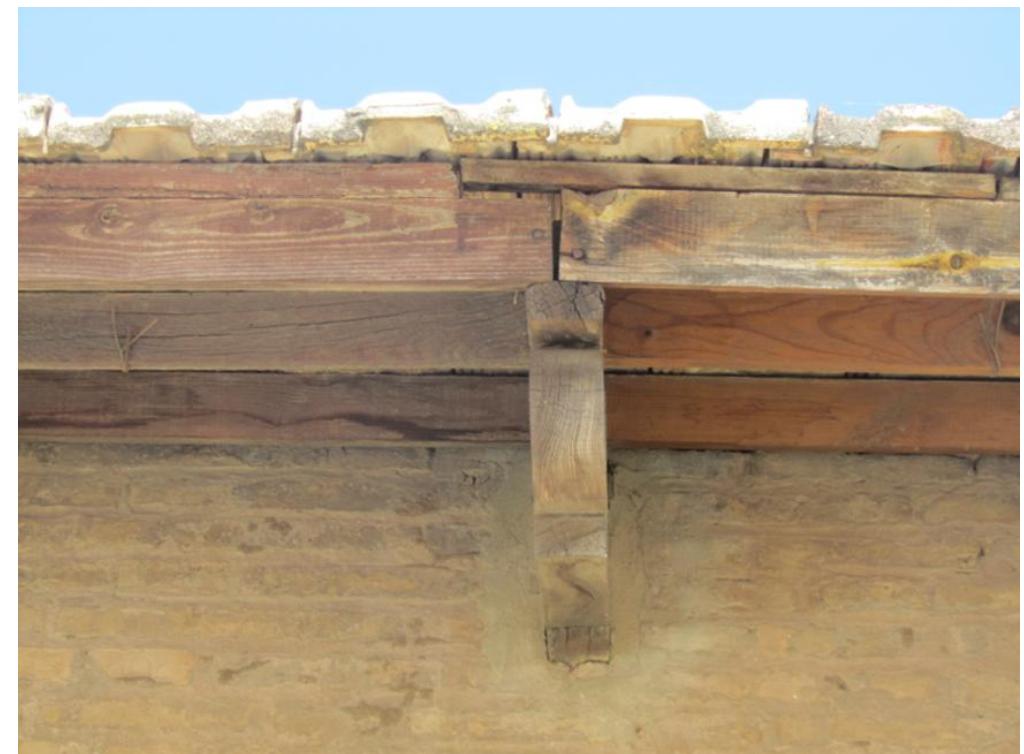
EMPALME Y REFUERZO POR SOLAPE DEL ALERO

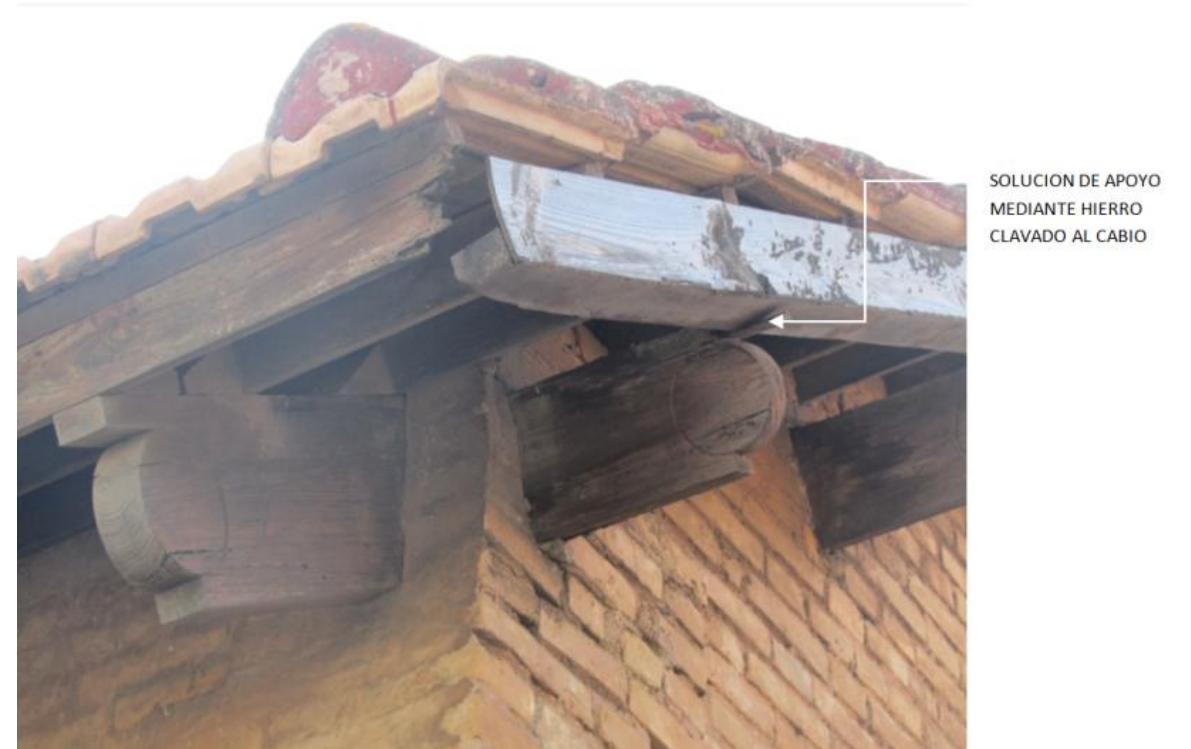
PATOLOGÍA DEL REMATE EN ESQUINA DEL ALERO

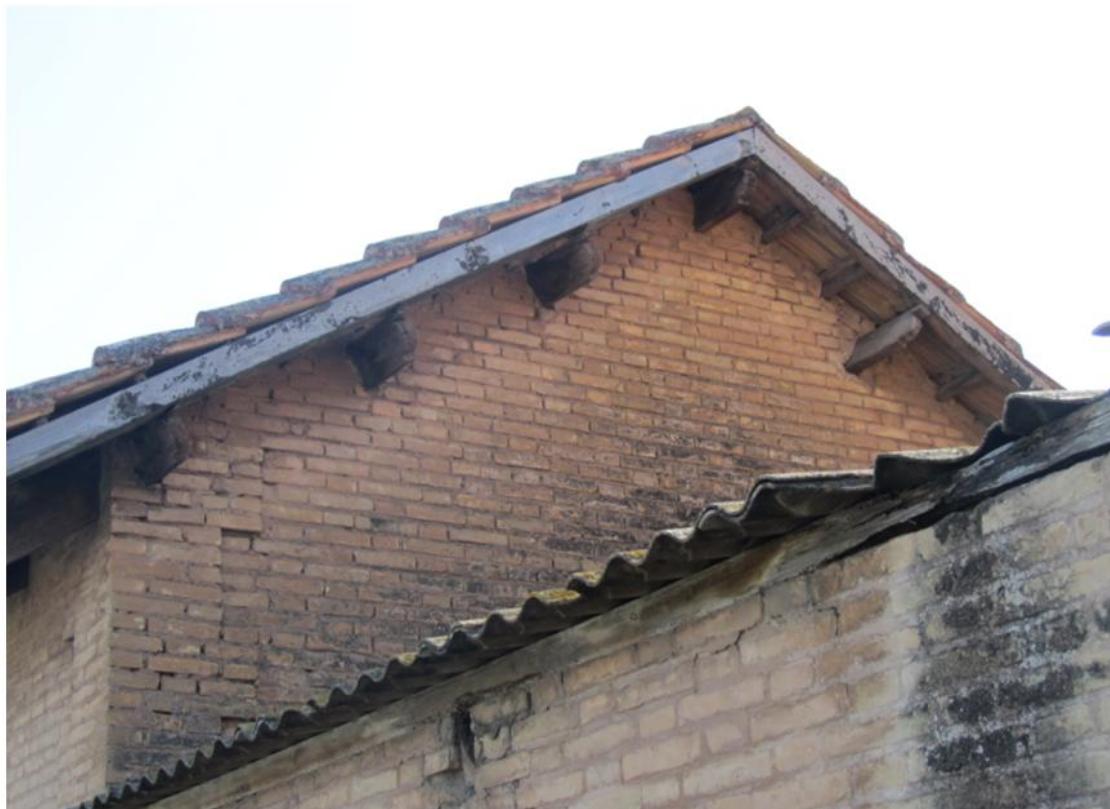
HUMEDADES DE ESCORRENTIA Y DE CAPILARIDAD

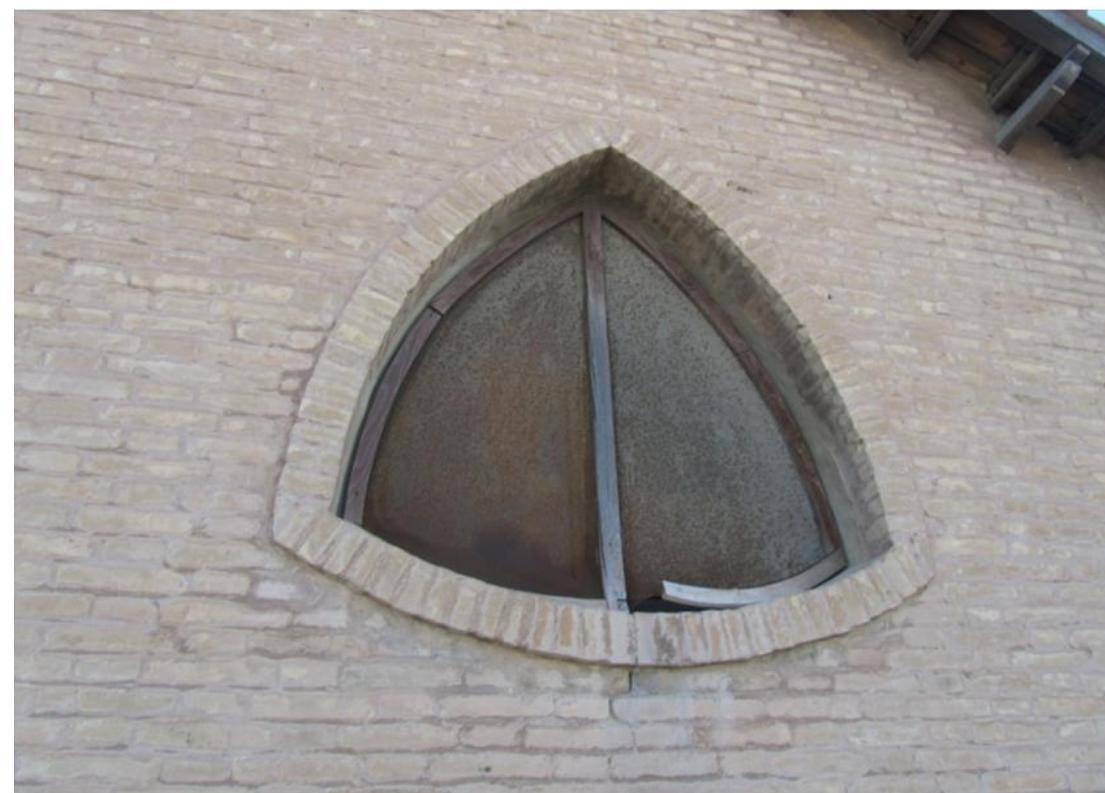
CARPINTERIA EN MAL ESTADO

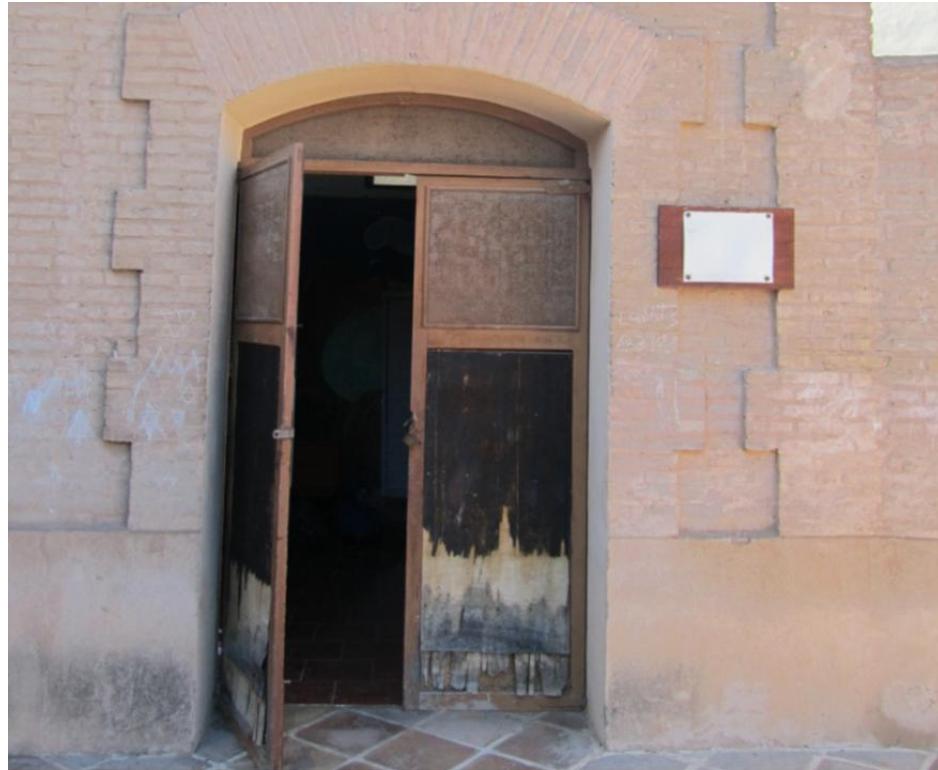
PATOLOGIA EN PUERTA EXTERIOR EN FACHADA SUR DE PATIO INTERIOR

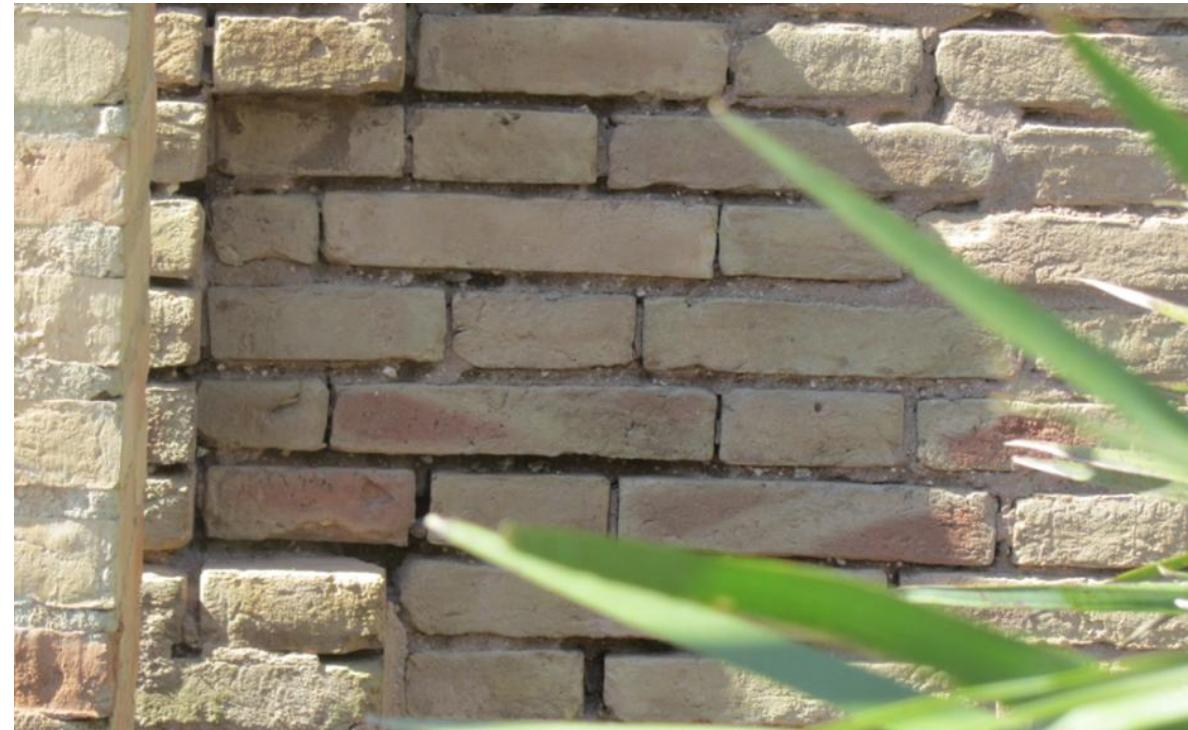
DISGREGACIÓN DEL MORTERO DEBIDO A LA HUMEDAD DE CAPILARIDAD

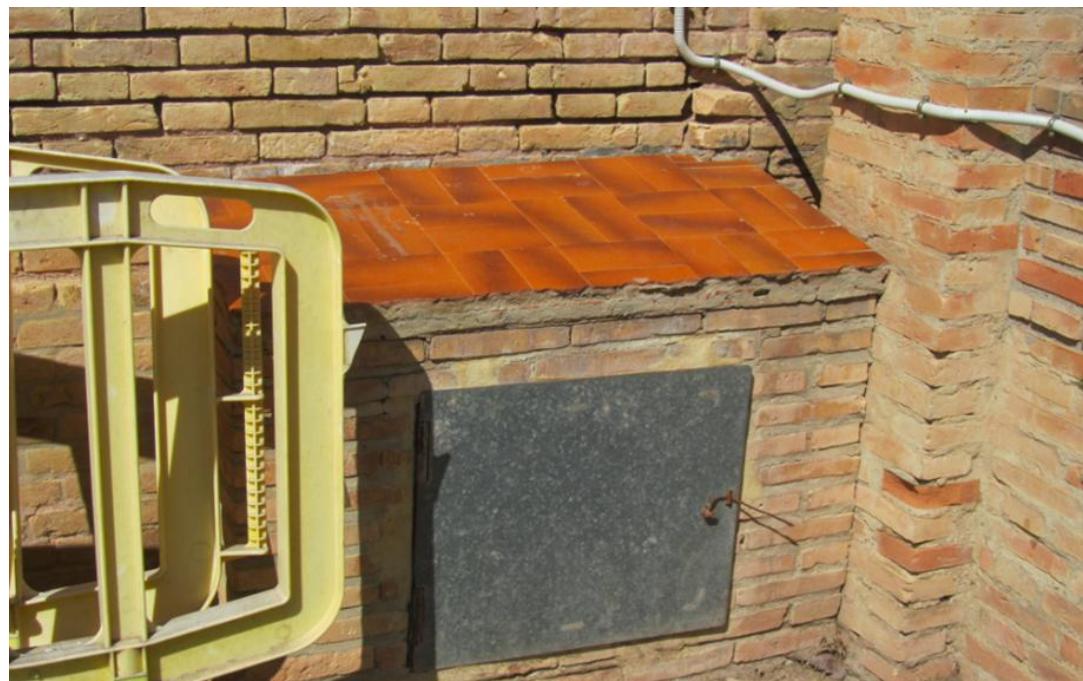
INSTALACIONES ADOSADAS A FACHADA Y DISGREGACIÓN DEL MORTERO DE LAS JUNTAS

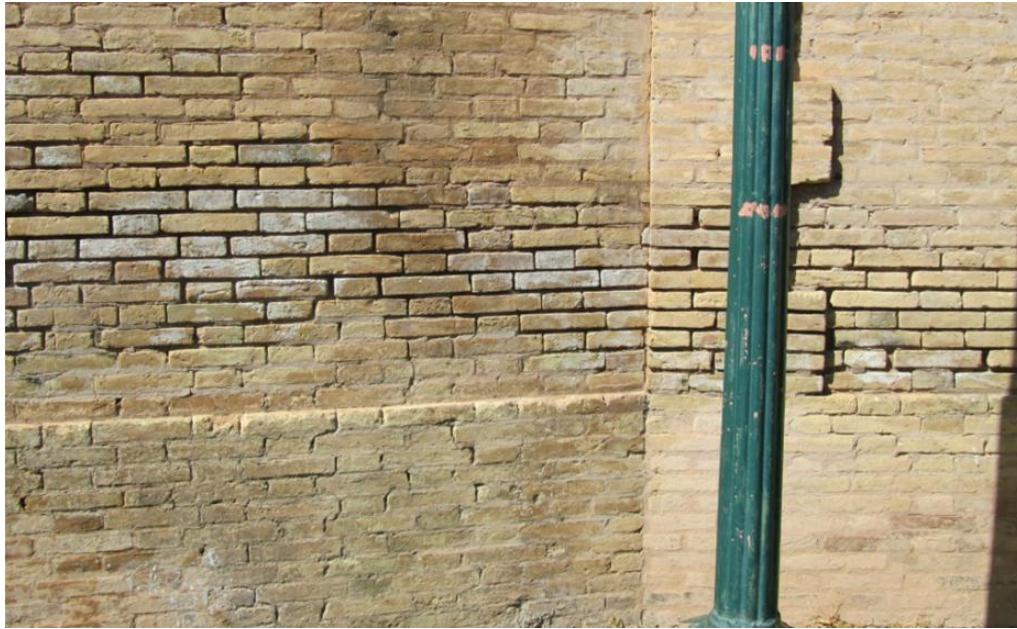
HUMEDADES DE ABSORCIÓN CAPILAR Y DISGREGACIÓN DEL MORTERO DE LAS JUNTAS CON EFLORESCENCIAS Y CALICHES EN EL LADRILLO.

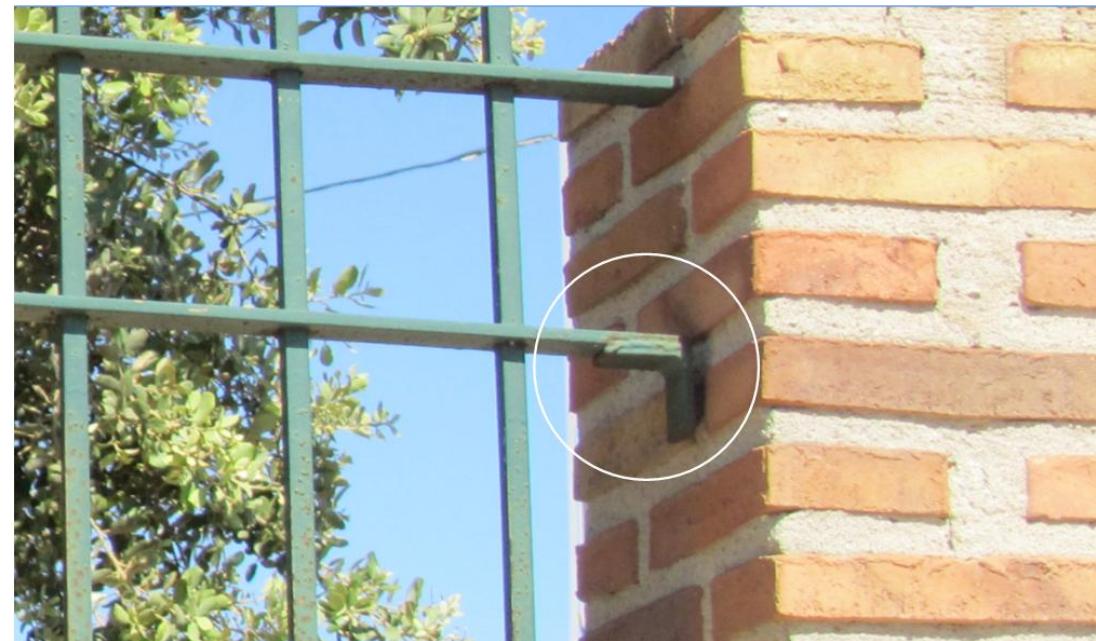
EMPOTRAMIENTO DE ANGULAR EN PILAR Y SOLDADURA DE VERJA EN VEZ DE ARTICULACIÓN CON LA MISMA MEDIANTE AGUJERO COLISO Y PASADOR ATORNILLADO.

La propuesta de solución pasa por eliminar todos esos angulares y soldaduras y empotrar sobre las pilastras y en la misma posición nuevos angulares de apoyo con agujeros colisos a los que atornillaremos la verja con el fin de que una vez enderezados dichos largueros se puedan anclar con posibilidad de desplazamiento en caso de dilatación térmica. Una vez colocada se pintará nuevamente en el color de origen.

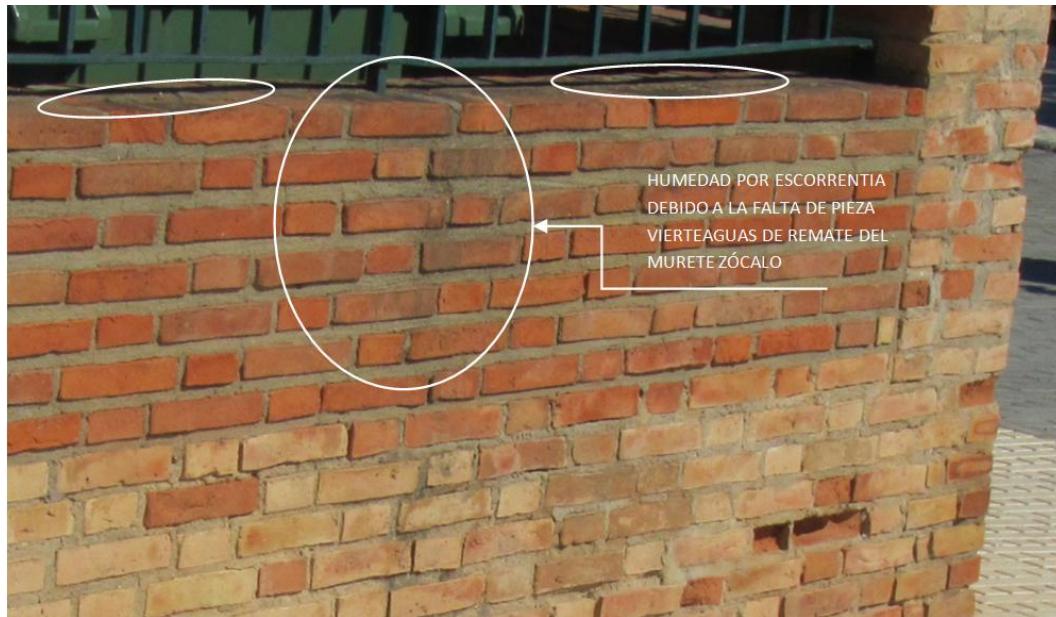
HUMEDAD POR ESCORRENTIA  
DEBIDO A LA FALTA DE PIEZA  
VIERTAGUAS DE REMATE DEL  
MURETE ZÓCALO

ALABEO DE LARGUERO INFERIOR DE LA VERJA POR FALTA DE ARTICULACIÓN. RECRECIDO DEL ZOCALO DE LA VERJA MEDIANTE FÁBRICA DE LADRILLO DE DISTINTO COLOR

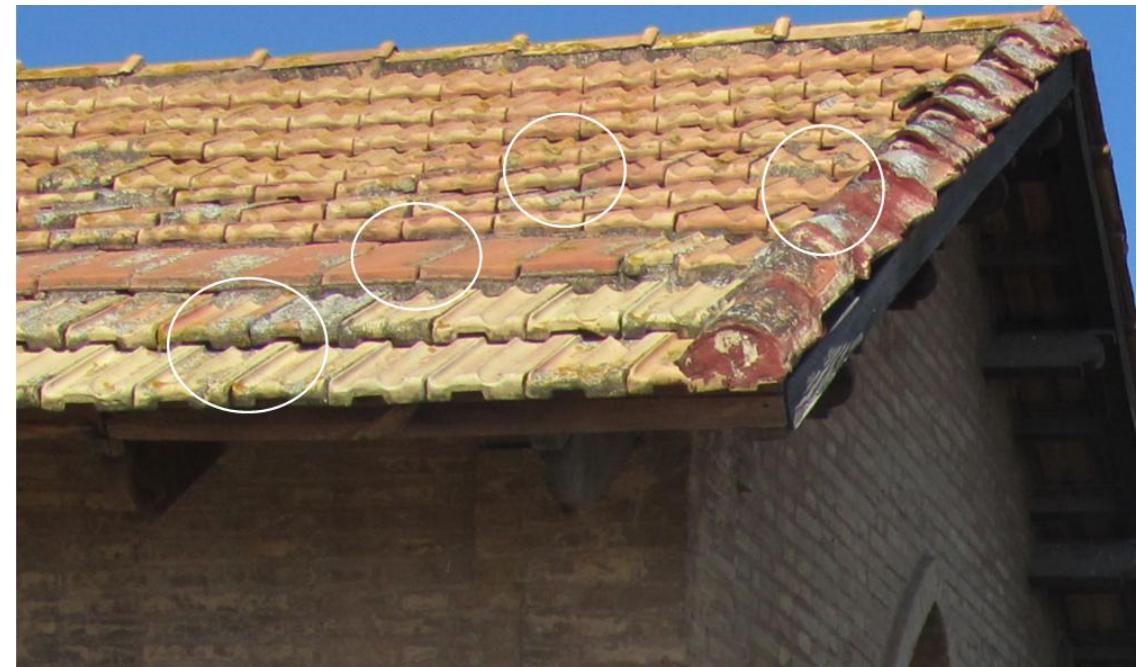
CUBIERTA DE TEJAS HETEROGENEA CON DIFERENTES PIEZAS Y FORMATOS

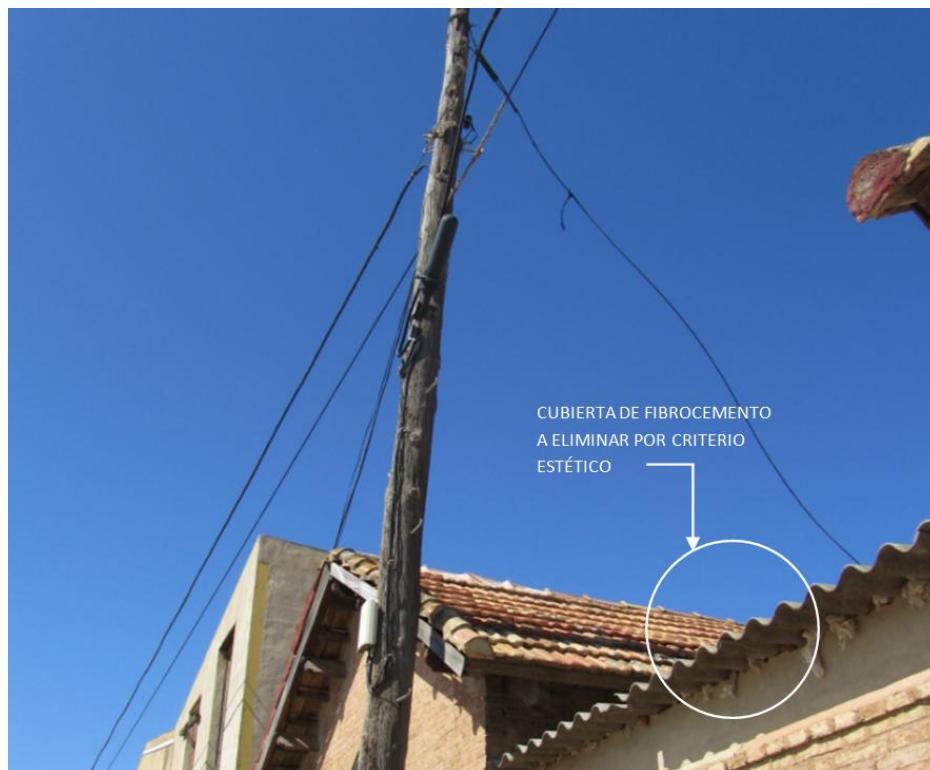
CUBIERTA DE FIBROCEMENTO  
A ELIMINAR POR CRITERIO  
ESTÉTICO

INSTALACIONES A ELIMINAR POR SU PRECARIEDAD Y RIESGO

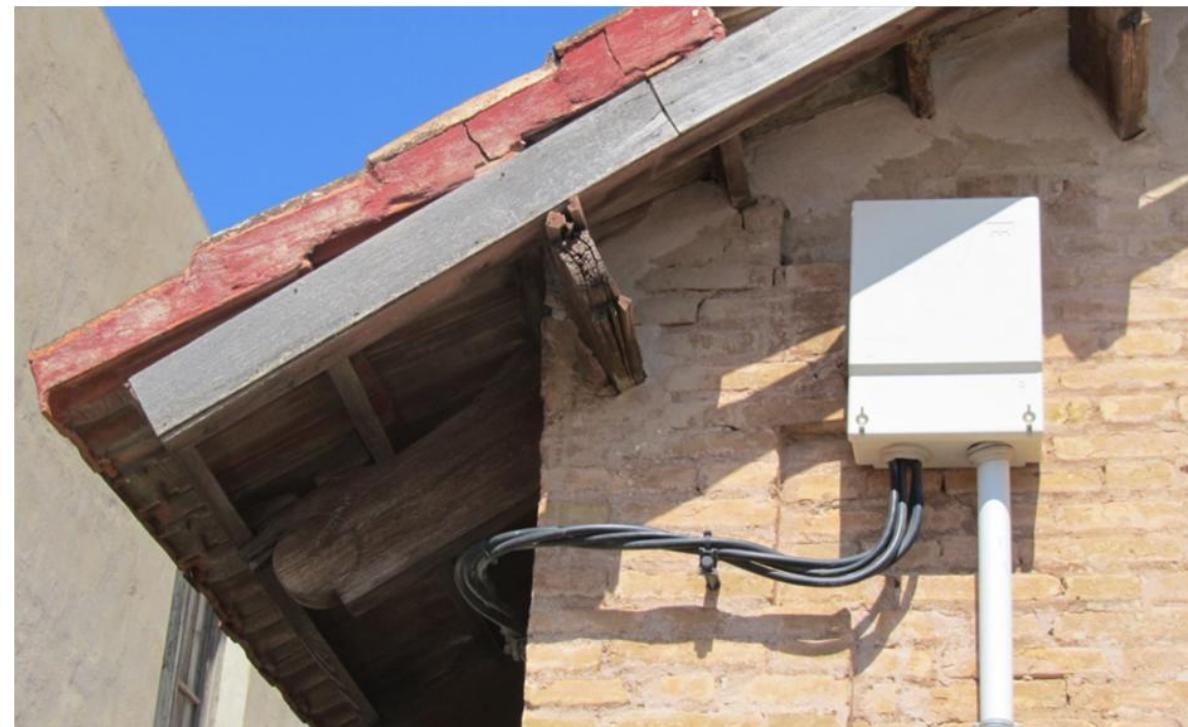
INSTALACIONES A ELIMINAR POR SU PRECARIEDAD Y RIESGO Y ALERO EN MAL ESTADO

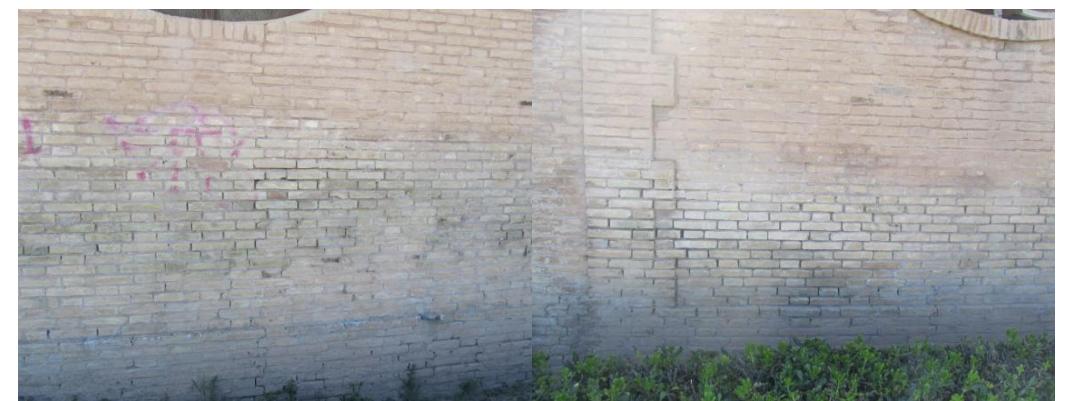
**PATOLOGÍA:** Se han detectado y estudiado diversas grietas debidas a asentos diferenciales a causa de las diferencias de transmisión de cargas de volúmenes edificados

. Para este proyecto y después de estudiar los diferentes métodos y comprobando que las grietas y fisuras observadas no son de gran consideración, nos inclinamos por la solución de consolidación del terreno mediante inyección de resinas expansivas.

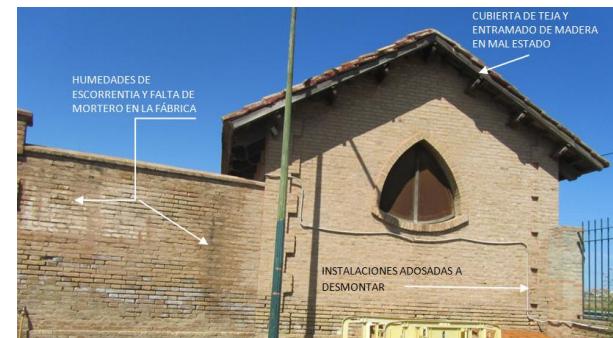
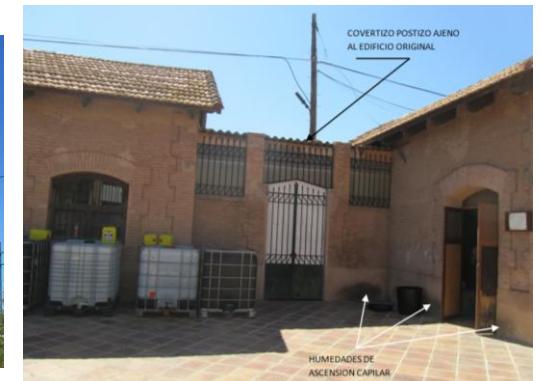
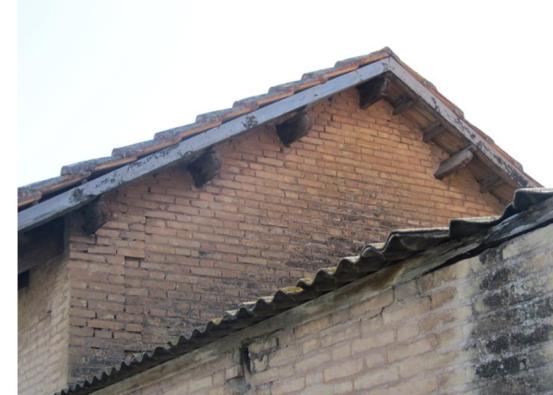
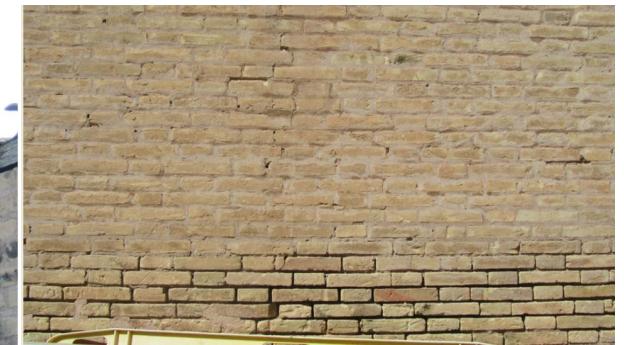
**FICHA PATOLOGICA Nº:03 ELEMENTO CONSTRUCTIVO AFECTADO: FACHADAS PATOLOGÍA: GRAFITIS,HUMEDADES**

**PATOLOGÍA :** Limpieza fachada de grafitis y humedades

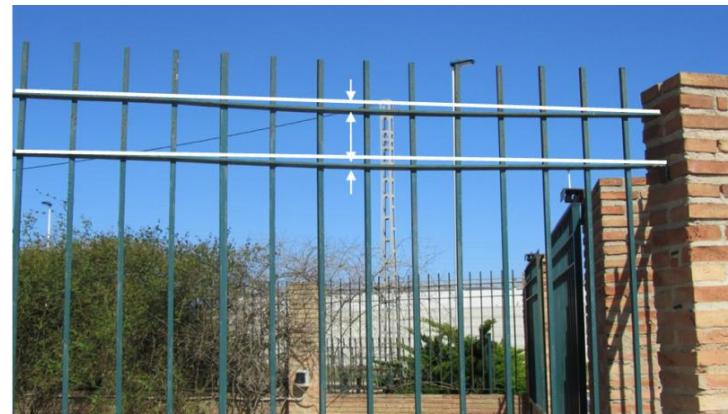
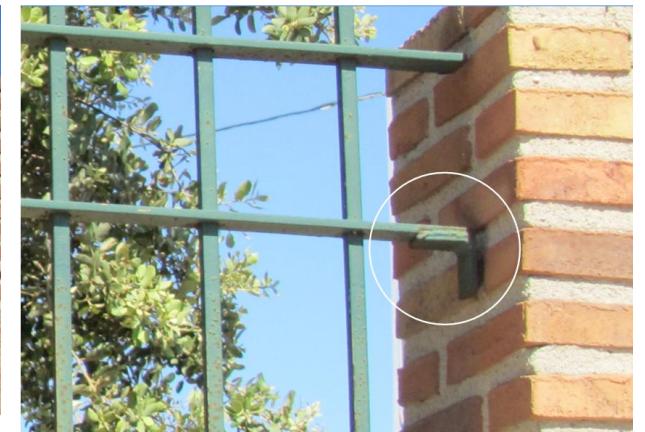
Al estar soldados Los angulares no permiten el movimiento en caso de dilataciones y contracciones térmicas, lo cual ha producido con el tiempo el consiguiente alabeo en los largueros superiores e inferior que afean la estética de la misma.

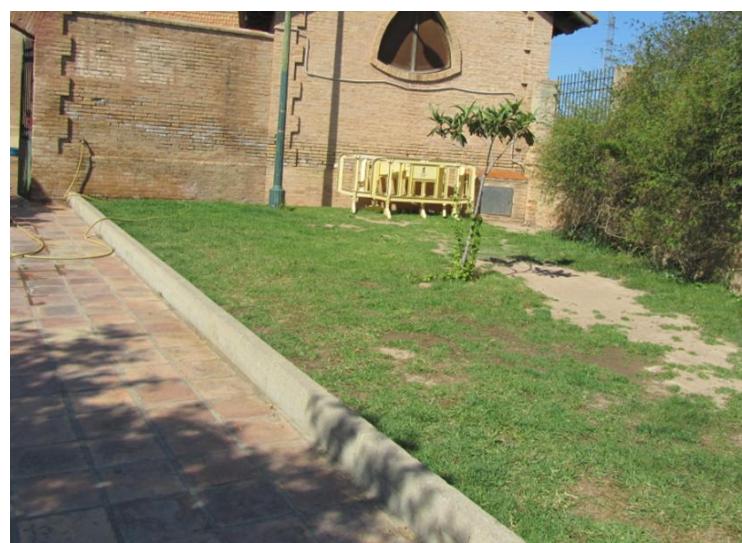
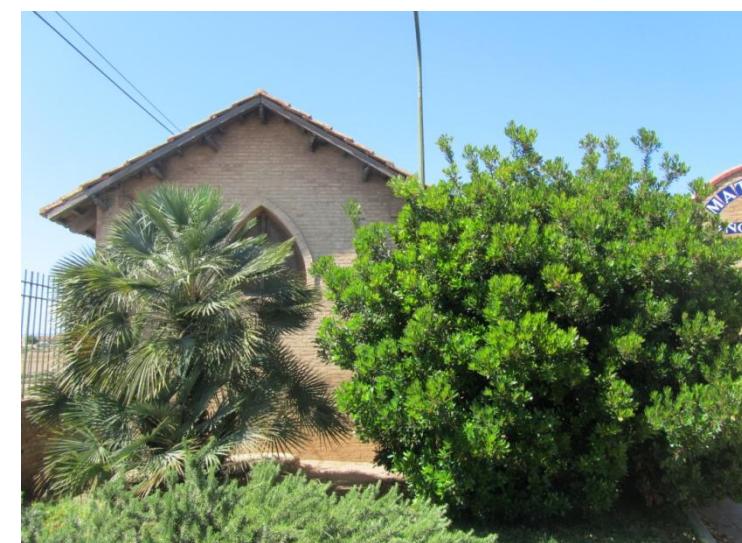
Posiblemente debido a la falta de mantenimiento y el mal uso en general

Se mantendrá el arbolado existente y se propone la instalación de un sistema de riego apropiado y la creación de un jardín modelo de la huerta de Alboraya donde se cultiven unas pocas unidades de las plantas más típicas de la huerta valenciana, como podría ser la chufa, alcachofa, patata, tomate, lechuga, sandia, melón y otras hortalizas.

Este jardín se convertiría en una unidad didáctica para las visitas que se puedan realizar a posteriori sin más que realizando un cuadro explicativo de dichas variedades, su época de cultivo, la duración de la cosecha, como se realiza su recolección y los aportes nutricionales ya sabidos de la dieta mediterránea.
