TREBALL FINAL  
DE MÀSTER  
/LA  
**TORRE  
ÀRAB**  
D'AN-  
TELLA/  
ESTUDI, ANÀLISI I  
PROPOSTA  
D'INTERVENCIÓ

**ALUMNA /** PAULA SARRIÓ  
PÉREZ **TUTORS /** PABLO  
RODRÍGUEZ NAVARRO I  
SANTIAGO TORMO ESTEVE

VALÈNCIA/ SETEMBRE/2013

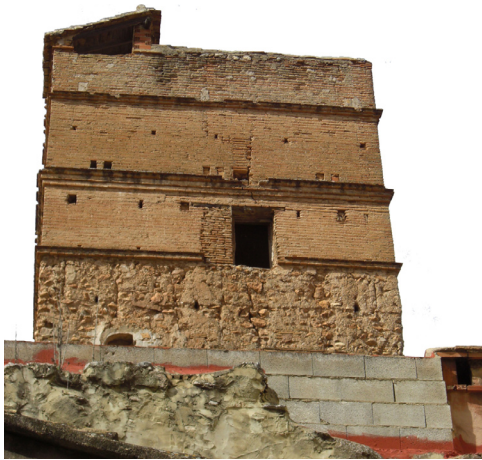
Façana Est, des del carrer Viver

Si continuem per el carrer San Rafael, i baixem per el carrer Viver, les construccions en ocultaran la major part de la torre, però posat que es tracta d'una edificació d'altura considerable, es veu entre les edificacions confrontants una tercera part de la façana Est. Ara, hi contemplem un mur de tàpia més erosionat que a la part Nord, amb distints orificis i en la que s'esbrina una obertura a la part esquerra. Sobre el mur de tàpia, els tres cossos de rajola, amb buits ben marcats, una finestra practicada en la part central amb llinda de fusta, que ha sigut cegada en quasi la meitat de la seua amplària. A la part superior, una xicoteta coberta a un aigua de teula àrab i alçada sobre suports de maó buit, corona el cantó esquerre.

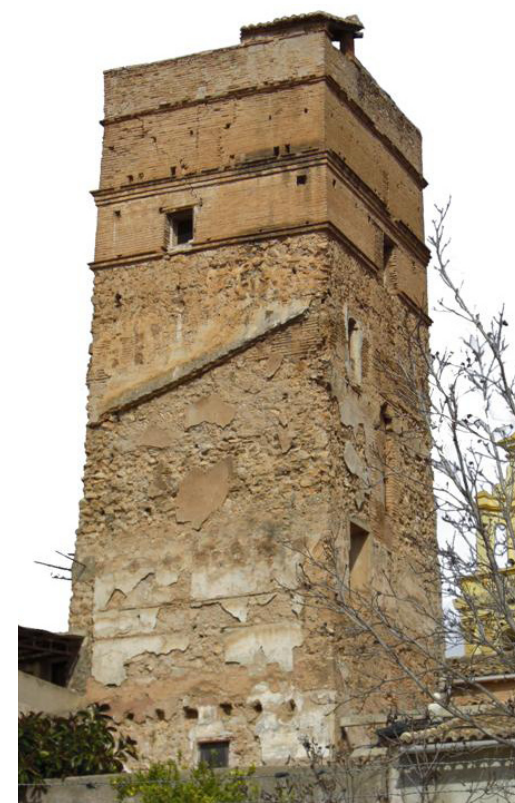
Façanes Sud i Est en el Camí del Cementeri vell

Posat que el carrer té una amplària reduïda i no podem veure més enllà, continuem baixant pel carrer Viver, fins trobar-nos en el Camí del Cementeri vell, des d'on gaudirem d'una millor perspectiva. Ací, podem contemplar dos tercers parts de les façanes Est i Sud. Comprovem que en la façana Est existeixen 3 obertures de diferent mida i morfològicament distintes. La que es troba a un nivell inferior és quadrangular, amb llinda recta, la que es troba en un nivell intermedi està realitzada amb rajols i presenta un arc de mig punt que ha perdut part del seu perfil. La obertura superior del cos de tàpia és de llinda en arc. Trobem al mur de tàpia restes de revestiments, així com empremtes deixades per biguetes vinclades al mur. Ens crida l'atenció que a l'altura de la finestra superior de la tàpia, s'hi intercalen diverses filades de rajola massissa col·locada a trenca-junt pel llarg.

La façana Sud recau al pati de l'habitatge. De nou, el cos superior presenta orificis diversos i una finestra quadrangular no centrada amb llinda de fusta. El mur de tàpia presenta empremtes deixades per diversos elements estructurals que un dia se li adossaren, com una coberta inclinada i diferents forjats. S'hi observen restes de diferents revestiments i una obertura de poca grandària practicada a la part inferior.

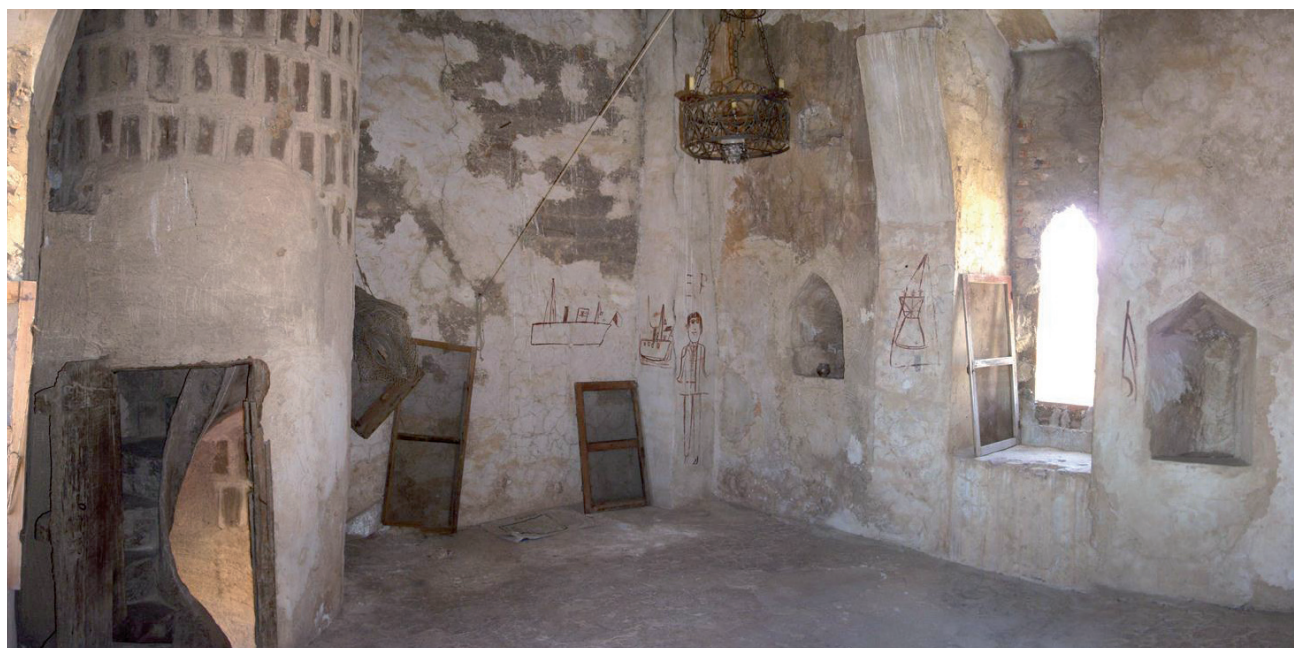
La PLANTA SEGONA amb unes dimensions aproximades de 4,50m i 5,50m, està coberta per una volta catalana dividida per un arc de mig punt de reforç (posterior<sup>1</sup>). Té una altura de 5,60m el el seu punt més elevat. On no hi ha revestiment, podem apreciar que la volta està formada per maons de color fosc de dimensions similars a les de la caixa de l'escala, i en algunes zones han hagut desprendiments de dites peces ceràmiques. Dues finestres de grans dimensions (en els murs Est i Oest) que s'intueixen modificades, estan adornades amb fingit de carreus i il·luminen l'estància. Aquestes, estan flanquejades per nínxols que a l'exterior s'adverteix que eren les antigues sageteres de la torre. La paret Nord conserva una de les sageteres oberta, però l'altra pareix estar

1 Ens conta Dionís, que fa més de 100 anys, després d'unes fortes pluges, la coberta va sofrir desperfectes, i al acumular-se l'aigua al forjat de la planta tercera, aquest va cedir. L'arc que avui vegem va ser construït per evitar el colapso de la volta de la planta segona.

cegada. El revestiment blanquinós està aplicat de manera irregular, i s'observen multitud de capes superposades. Es poden contemplar diferents *graffitis* en els paraments. El paviment és continu però irregular en la seua planor.

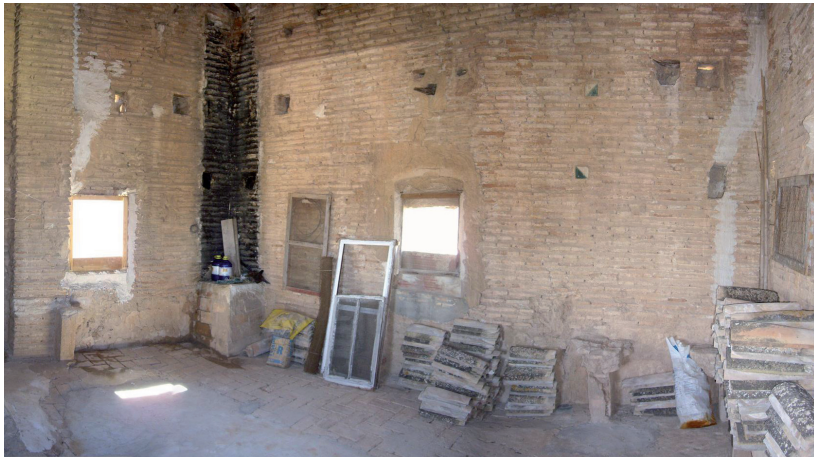
La PLANTA TERCERA i última, correspon al cos de rajola de la torre a partir de la cota +56cm, quedant l'última tapialada del mur ocult per la bancada correguda. Al interior, podem veure l'aparell de rajola, que amb un gruix de 46cm conforma el mur. L'aparell no té ningun ritme acordat, sent visibles el cantell i la testa indistintament. Els quatre murs compten amb finestres quadrangulares de factura poc cuidada, obtenint il·luminació per cadascuna de les cares de la torre. S'observen orificis de secció quadrada a diferents altures, marques deixades per alguna estructura de fusta avui desapareguda. En el mur Nord i Sud, en posició central, una pilastra s'alça per servir de suport a la biga de 5,70m formada per un roll de fusta. Sobre aquesta descansen els caps de les biguetes també de fusta, algunes de les quals són rolls i altres són de secció rectangular i totes hi assumeixen la meitat de la llum entre murs. L'entrebegat està compost per maó buit ceràmic. L'estància està rodejada perimetralment per una bancada realitzada amb maons que en algunes parts s'ha perdut. El paviment està format

per les mateixes peces ceràmiques del mur, formant un aparell en espiga, i al centre advertim con s'ha enfonsat uns centímetres. En aquesta planta, la caixa de l'escala ha perdut la seua secció circular i ara és de secció quadrada, i que podem constatar que va ser realitzada amb encofrat de taulers de fusta pel relleu encara visible. El gruix de la paret de l'escala no supera els 4cm, és per tant, d'una sola fulla.

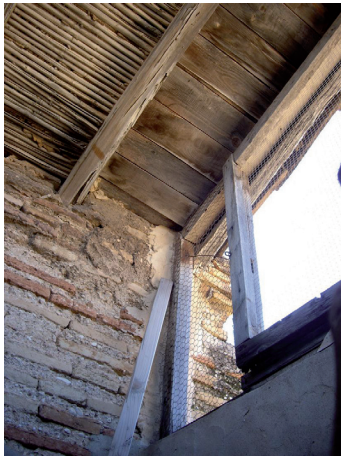
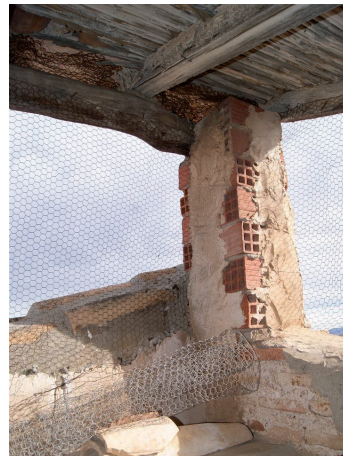
Ascendim de nou per l'ESCALA fins la coberta. En aquest tram l'escala canvia la seua secció circular per quadrada. L'eix no queda centrat i per tant, en aquest tram els graons tenen dimensions molt variables. Tot i que la tècnica és la mateixa, és fàcilment recognoscible un empitjorament de la qualitat dels materials acusat també per la forta exposició a l'aigua de pluja.

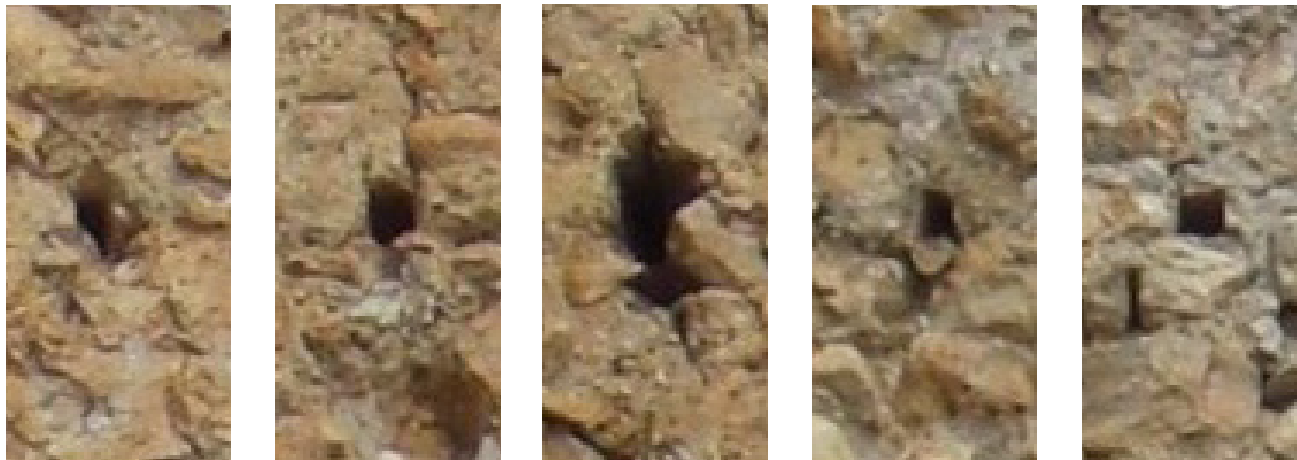
Pel que fa a la secció de les agulles, no podem fer una determinació única i exacta. En primer lloc, trobem marques molt diverses i de diferents mides que no n'estem segurs de la seua procedència, i en segon lloc, hem de pensar que la torre ha estat molt afectada per les agressions externes. Els buits deixats per les agulles, són molt erosionables, i la presència d'aus al seu interior pot haver augmentat considerablement la seua secció.

Diferents empremtes de les agulles

però una major agilitat en la construcció de la tàpia, ja que no seria necessària la formació de regates en la filada anterior. Sí que pareix però, que s'hagen utilitzat també agulles de secció quadrada. Com hem pogut apreciar en les imatges, hi trobem empremtes rectangulars, quadrades, circulars... i de mides molt dispars, entre els 4x7cm, 5x10cm, 20x15cm, o diàmetres d'uns 11cm (ja siga per alteració posterior o per origen), pel que no podem utilitzar aquest criteri per definir el tipus de *tapiàl* emprat.

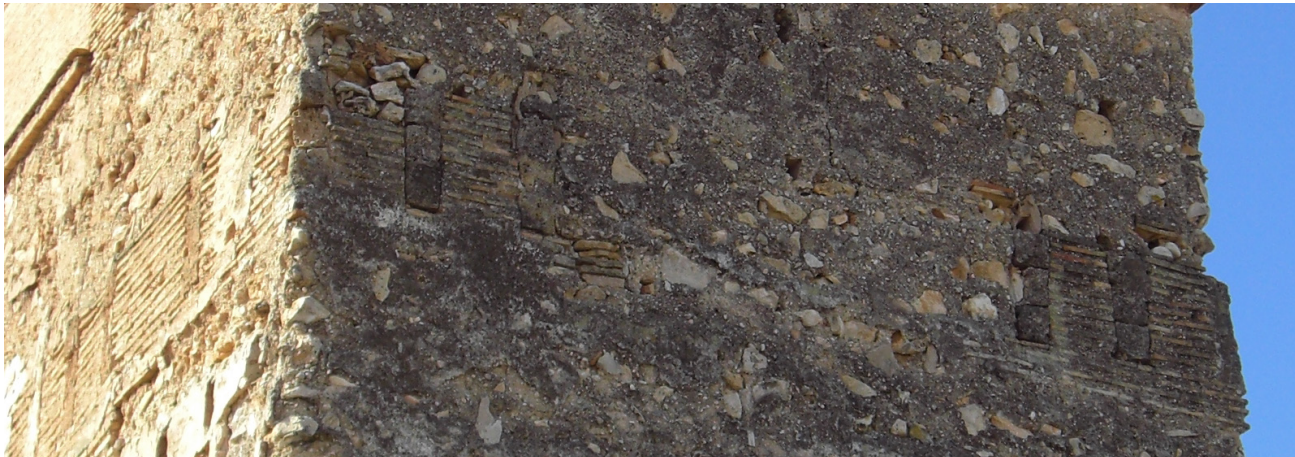
Franja amb els "merlets"

trobem una mena de merlets de fàbrica de rajol, intercalats amb un altre material petri. La impossibilitat de procedir a una inspecció ocular més propera, ha dificultat l'elaboració d'una hipòtesi amb la seguretat d'estar dins de la certesa. No obstant això, les conclusions són raonables i suficientment fonamentades com per a poder exposar-les en aquest estudi.

Després d’haver analitzat les fotografies de les façanes detingudament, s’ha arribat a la conclusió de que aquestes traces de fàbrica van tindre la funció d’encofrat perdut. Els petris que trobem intercalats pareixen ser les restes de mènsules (avui tallades) de recolzament de matacans, com explicarem més endavant a la hipòtesi d’evolució de la torre. La impossibilitat d’encofrar amb les tapieres per la disposició de les mènsules, fa que s’empri el rajol i que, com podem veure a un dels cantons a conseqüència d’un despreniment, és d’un full. Una vegada completa aquesta filada, es continua amb la tècnica abans descrita de formació del mur de tàpia.

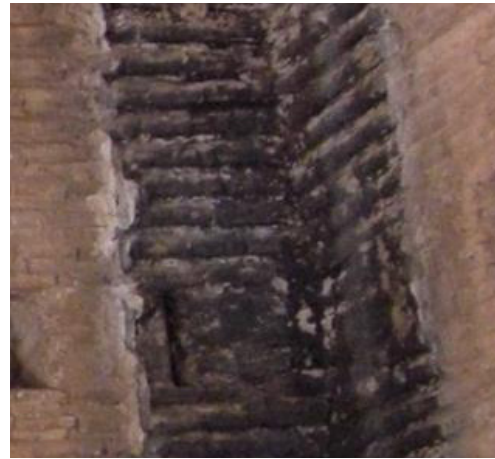
Ennegriment causat pel sutge del fumeral. Planta  
tercera

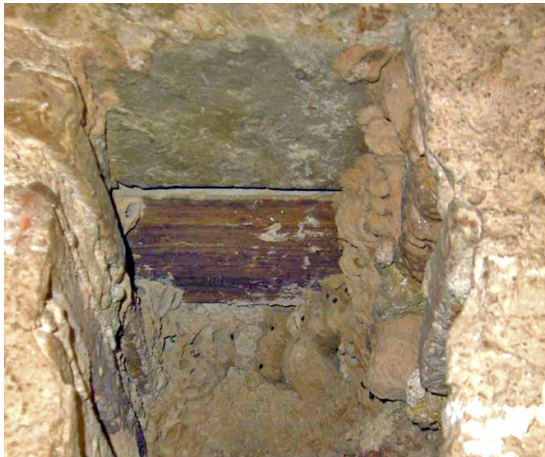
Anidament de vespes i excrements d'aus. Planta tercera en el mur interior, orientació Est

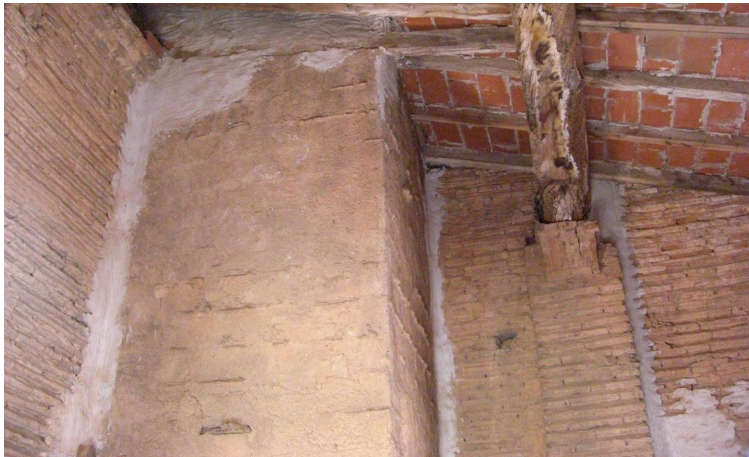
Diferents rejuntats en la planta tercera

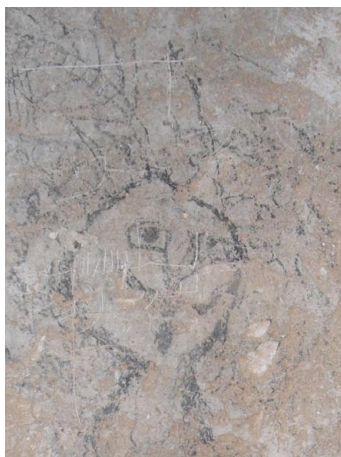
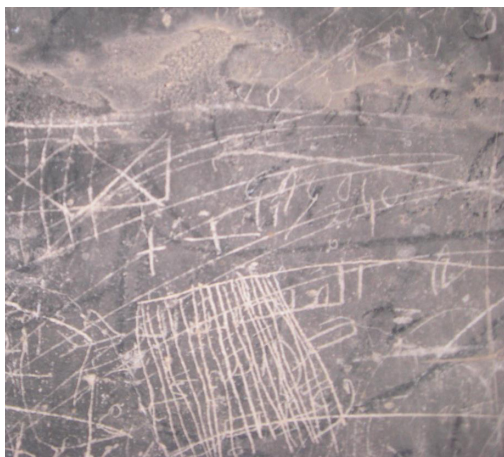
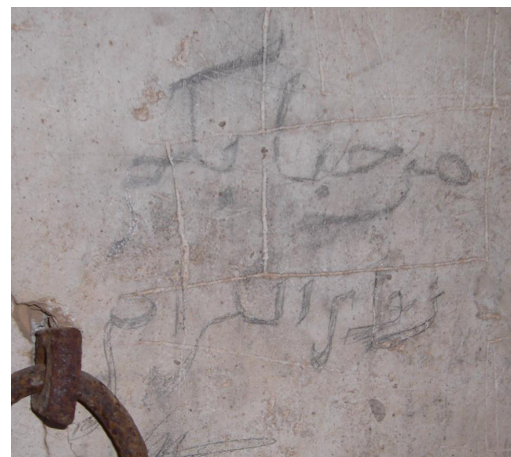
*Graffitis* realitzats amb grafit i rascats en el parament. Planta segona, murs Nord i Oest: figura humana, ratlles, escriptura pseudo-aràbiga i escriptura a mà (pel que es pot llegir encara, anomena a les persones que algun dia allí estigueren i cita les seues virtuts)

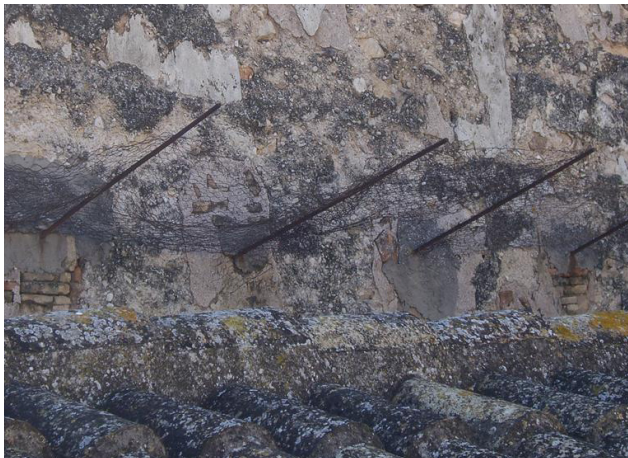
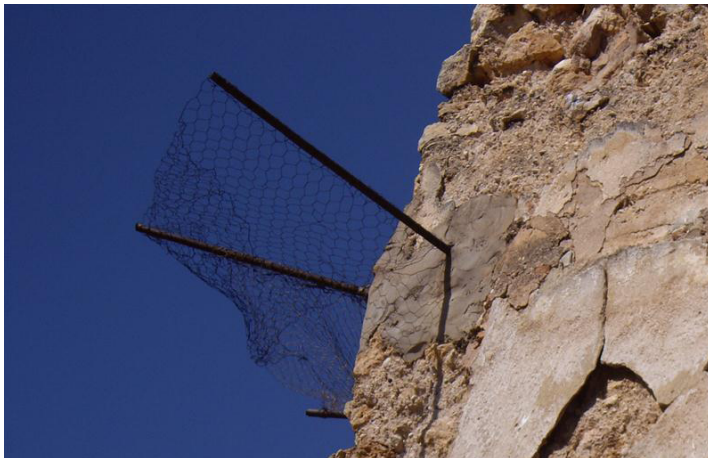
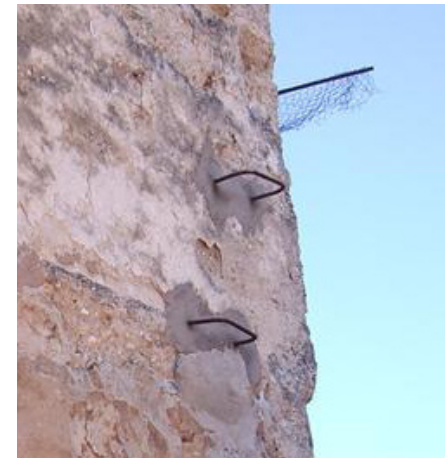
Elements metàl·lics: façana Nord, cantonada Sud-oest, i cantonada Nord-est. Cotes +12m i +15m

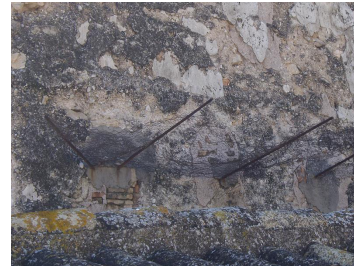
Element impropri

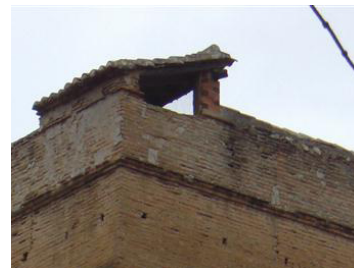
3. Intervencions, elements impropis, floridures

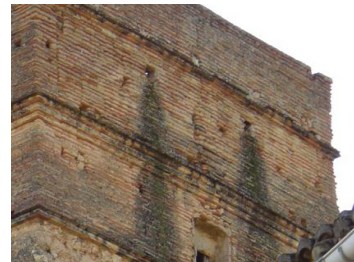
Floridures, despreniments, esquerdes i erosió mecànica

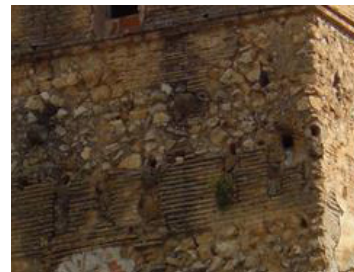
Vegetació superior

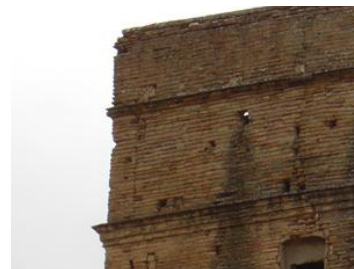
Esquerdes, despreniments i buidat de juntes

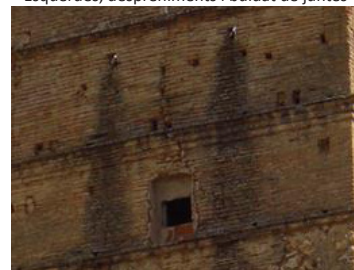
Intervencions

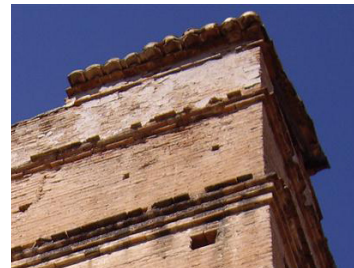
Elements impropis

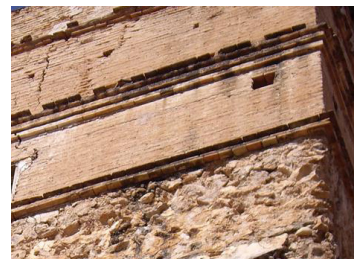
Floridures i llavat diferencial

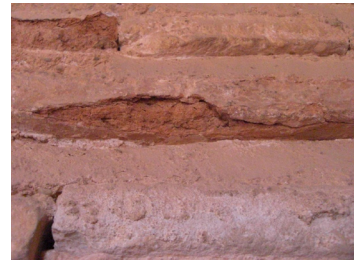
Disgregació de la rajola

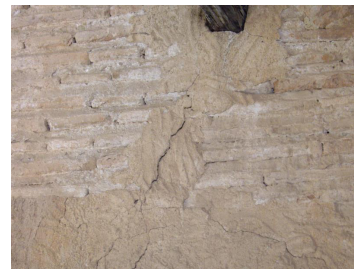
Esquerda en la fàbrica

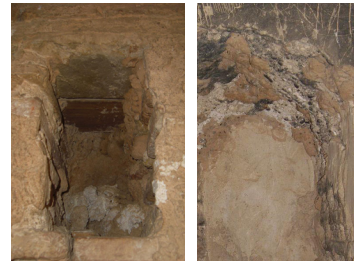
Matèries d'animals

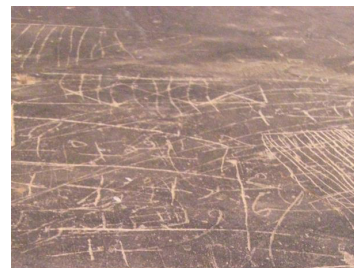
Graffitis

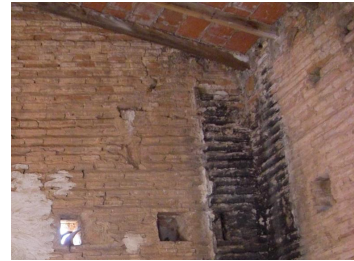
Humitat, ennegriment, rejuntats, esquerdes

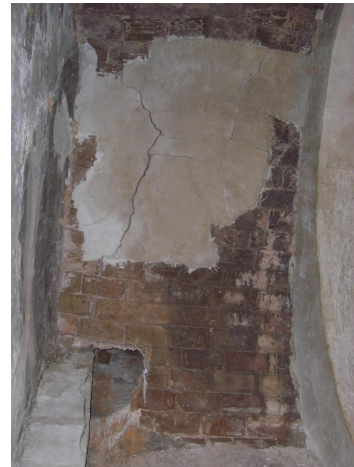
Intervencions, esquerdes

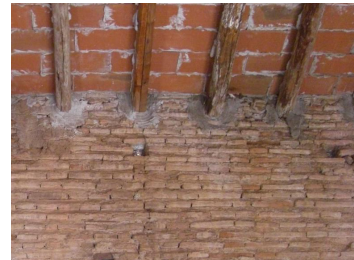
Humitat, ennegriment, rejuntats, esquerdes

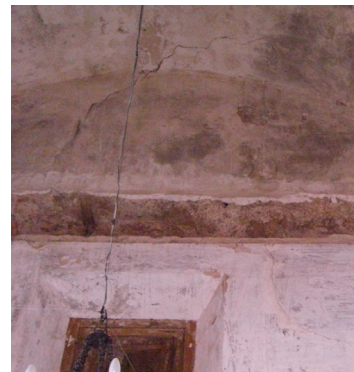
Esquerdes, intervencions

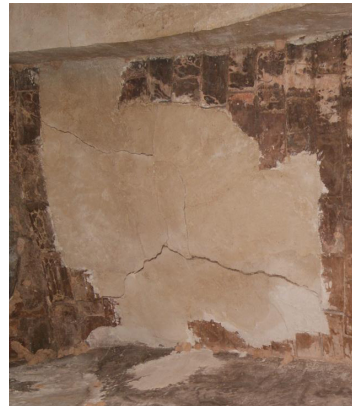
Esquerda en la volta de la planta segona

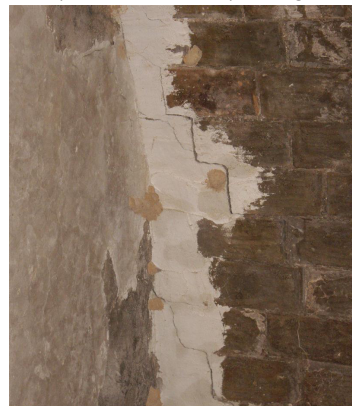
Esquerda en la volta de la planta segona

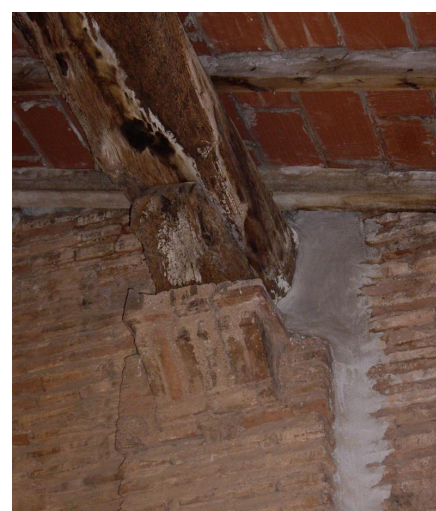
Cap de biga (Sud)

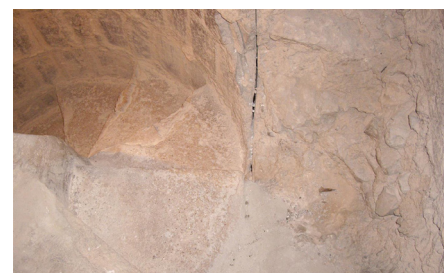
Intervencions

A l'escala interior, no sòls distingim dos fases de construcció, si no que la qualitat d'aquestes és ben distinta.

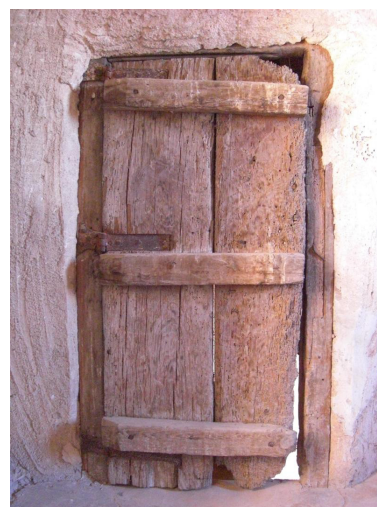
Atac de xilòfags

- Tractament superficial de neteja amb raspas suau.
- Recuperació de la volumetria danyada amb substitució de parts de la fusta en cas necessari.
- Rehidratació de la fusta amb impregnació d'oli de llinosa
- Impregnació de la fusta amb productes de protecció contra atacs biòtics.

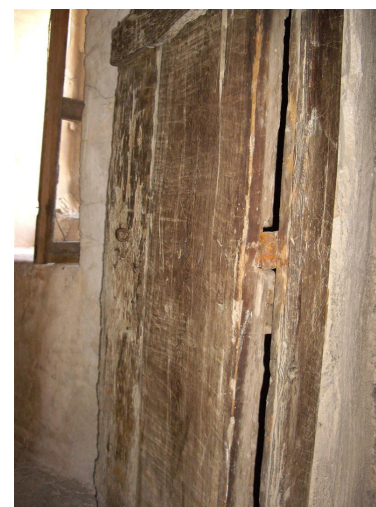
Oxidació de les frontisses

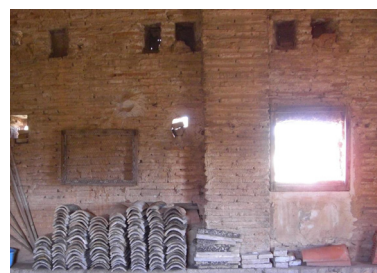
Reposicions

A excepció de la porta de l'escala i la finestra de la façana Oest (0/1.1) de planta primera, no hi trobem més fusteries que puguen considerar-se d'interès històric, ja que en cas d'haver existit, han sigut reposades i de manera poc adient i amb materials de mala qualitat.
