Estudio previo y propuesta de intervención en la Iglesia de San Miguel y San Sebastián de Valencia

07 jul. 15

Trabajo Fin de Grado

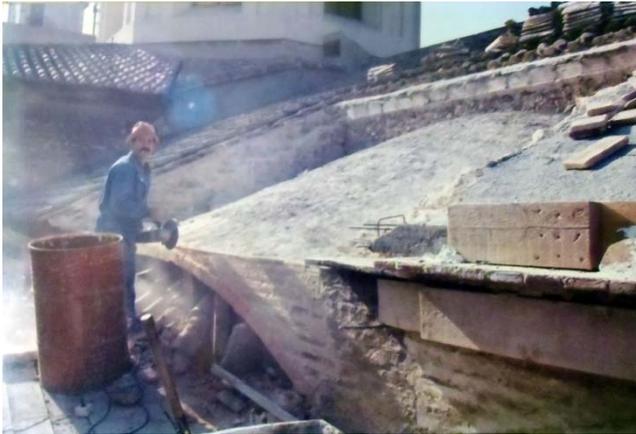
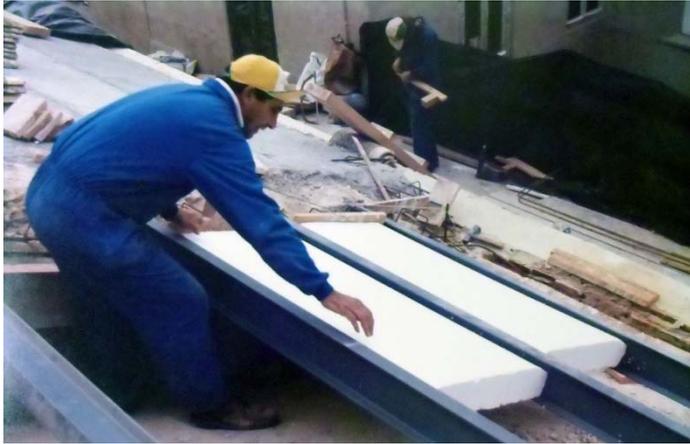
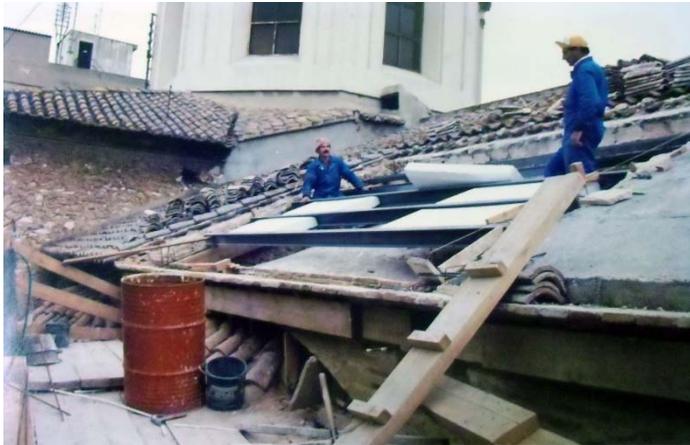
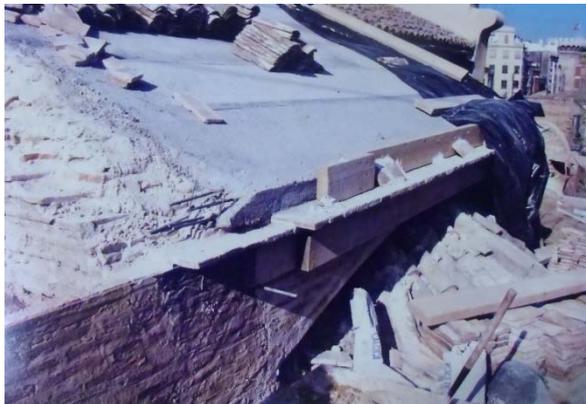
A partir de esta restauración se realizó un informe en el que se explica que se efectuó una inspección de la cubierta ya que se pudo comprobar que había partes hundidas y que la cubierta. En la inspección se observó: que los tabiques que sustentan la bóveda de coronación de la nave central sufrían pandeo, que la bóveda de remate de los tabiquillos había colapsado y que se habían desprendido parte de las rasillas de la misma, que el tablero en el que apoyan las tejas árabes había grietas y se encontraba hundido en varios lugares y que la bóveda de cañón de la nave principal se encontraba hundida y agrietada en diferentes puntos.

En las fotografías se puede observar que los tabiquillos fueron reemplazados por un forjado inclinado de hormigón de viguetas metálicas colocadas sobre los contrafuertes. Encima de los forjados se colocó un tablero de bardos y a continuación la teja recibida con mortero de cemento.

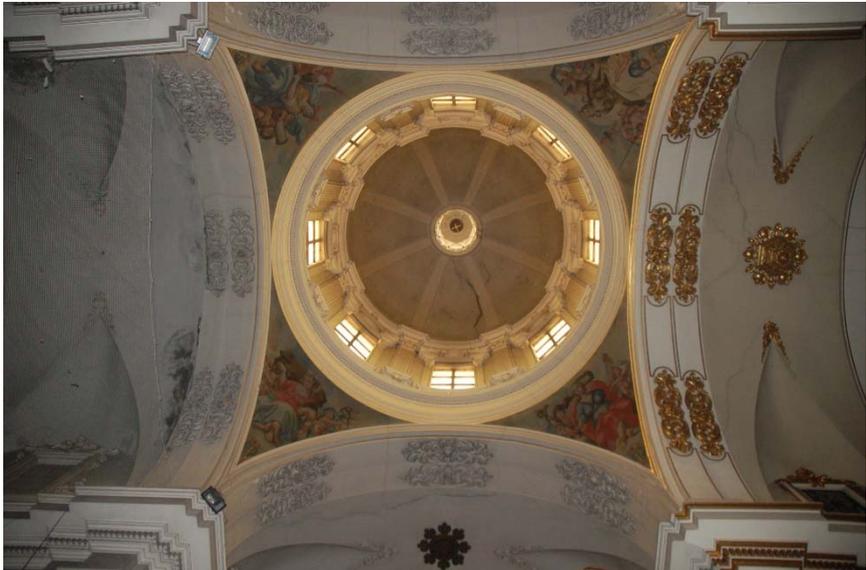
Figura 39. Fotografía de la cúpula principal.

Se ha realizado una inspección visual y en los ocho arcos torales (4 arcos dobles) se puede observar cómo se han producido grietas en las zonas centrales de los mismos.

Agrietamiento en la zona central de los arcos torales del crucero sobre los que se levanta la cúpula principal

- En todos y cada uno de los arcos sobre los que se levanta la cúpula principal del crucero con tambor de la Iglesia San Miguel y San Sebastián se han producido agrietamientos en la zona central del arco, es decir, en la zona donde se encuentra la clave. En este caso se han producido dos grietas en cada arco doble seguramente debido a su gran ancho.

- Una de las posibles causas es, que el peso propio de la cúpula con tambor este produciendo un empuje en los arcos y que por esta causa estos estén sufriendo una deformación y debido a esto se haya producido este tipo de agrietamiento.
- Otra posible causa es que la cimentación de los pilares que sustentan la cúpula se haya asentado en el terreno debido a posibles movimientos que se hayan producido en el terreno con anterioridad y por ello se hayan producido la aparición de estas grietas en el centro de los arcos
- Otra hipótesis es que bajo la Iglesia se encontraran aguas subterráneas o relativamente cerca y esto es lo que produjera que la cimentación se estuviera asentando.

- En mi opinión la causa principal es que las grietas se han producido debido al peso propio que ejerce la cúpula con tambor sobre los arcos. Es una lesión normal por ello no se procederá a ninguna reparación debido a que no hay riesgo de desplome y es poco visible a simple vista.
- Si estas grietas se vieran producidas debido a las humedades subterráneas seria necesario canalizar el agua que estuviera provocando estos movimientos, es decir desviarla para evitar que produzca mas lesiones en nuestro edificio.

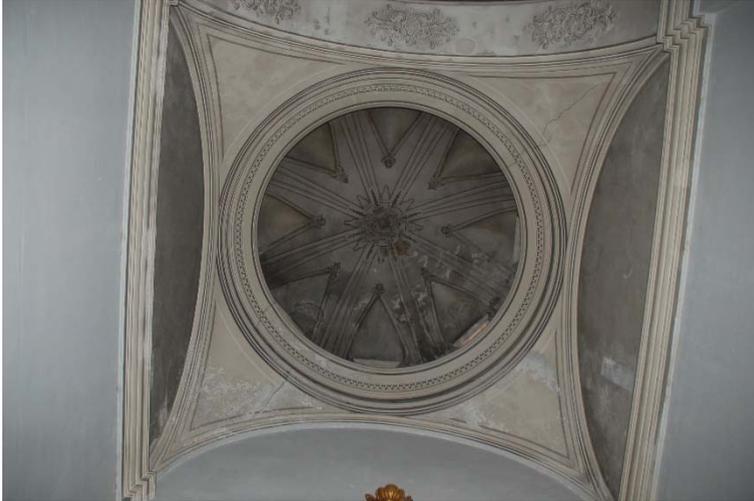
Figura 45. Fotografía del interior de una de las cúpulas de las capillas laterales.

En las cúpulas de las capillas de las naves laterales visiblemente se puede apreciar la presencia de humedades producidas por filtraciones. En los tambores de estas mismas cúpulas también se pueden observar las humedades tanto en el exterior como en el interior de las mismas al igual que ocurre en la parte superior del muro.

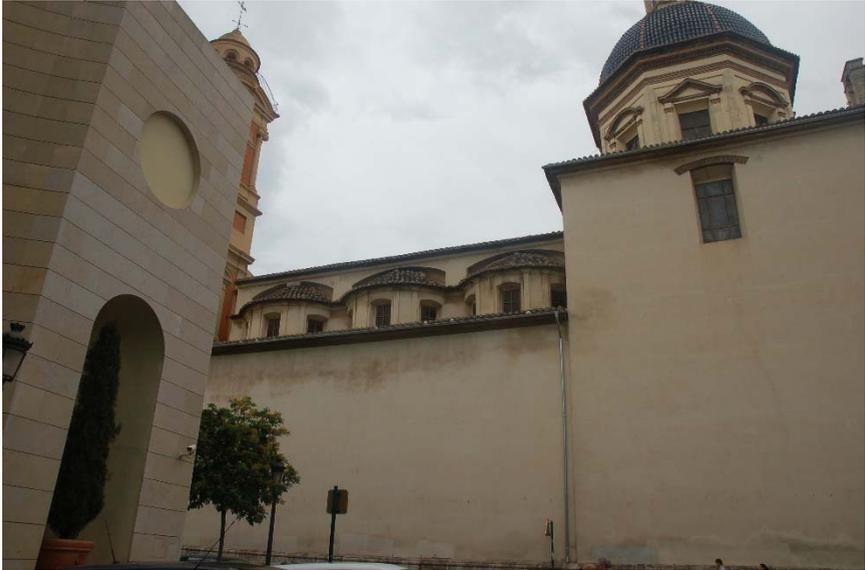
Figura 46. Fotografía del alzado Noroeste de la Iglesia.

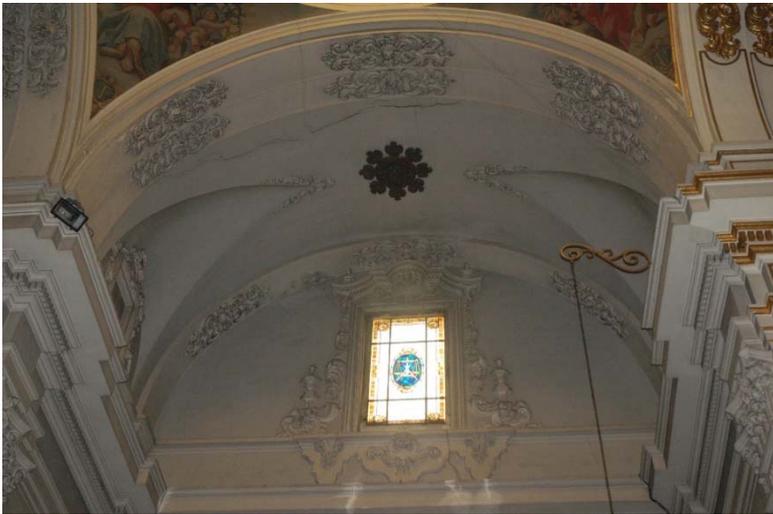
Figura 54. Arco Toral de la cúpula principal.

Después de un análisis visual de la Iglesia, se observa que uno de los problemas estructurales que presenta la Iglesia se encuentra en los arcos torales sobre los que se levanta la cúpula de media naranja sobre tambor.

Como actuación a largo plazo se puede mencionar las grietas que se han producido en los arcos torales sobre los que se levanta la cúpula principal de la Iglesia.

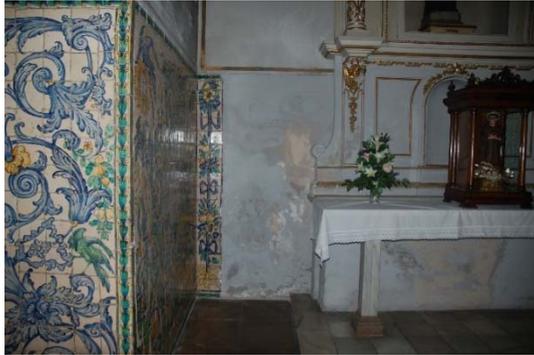
Figura 57. Zócalo Iglesia.

En el zócalo de la Iglesia podemos observar la aparición de humedades por capilaridad. Esta lesión se puede apreciar en el perímetro de la Iglesia manifestándose con mayor intensidad en la cara Norte de la Iglesia y afecta revestimientos en paredes y a la azulejería.

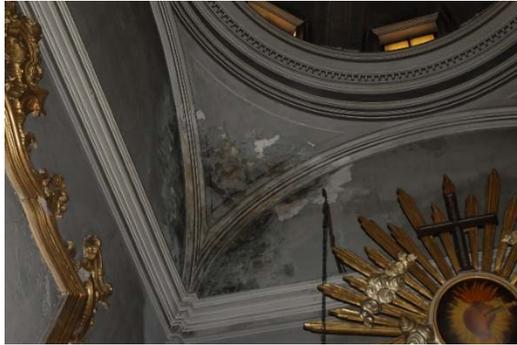
Figura 59. Humedades pechinas capillas laterales.

Humedades de las pechinas en las cúpulas de las capillas laterales de la Iglesia donde se observa el desprendimiento de la pintura en algunas zonas de las capillas.

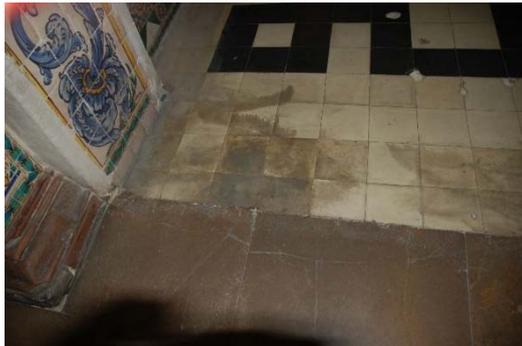
Figura 60. Humedades en el suelo.

Levantamiento en el cambio de pavimento de la nave central y las capillas laterales de la zona Norte de la Iglesia producido a causa de la humedad por capilaridad.
