Estudio previo y propuesta de intervención de la Iglesia Parroquial de Santo Tomás Apóstol y San Felipe Neri de Valencia

07 jul. 15

BÁRBARA MORENO HURTADO

Departamento Construcciones Arquitectónicas

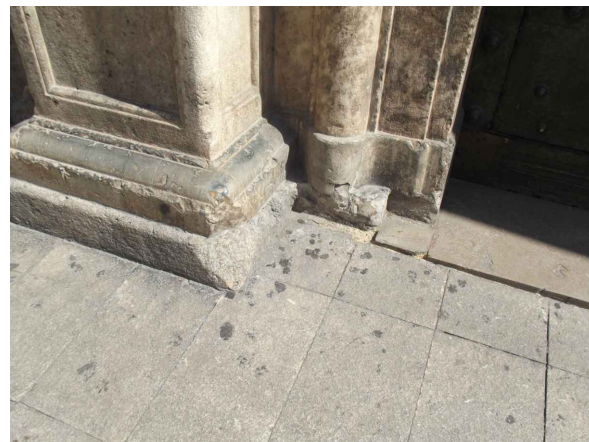
Se localiza en la base de las pilastras situadas a los lados del acceso principal. Se aportan planos de situación de la lesión y fotografías.

Generalmente, la pérdida de sección en elementos de cerramiento resulta muy común en zonas de tránsito como es la zona a tratar, ya que están claramente expuestas a golpes y contacto con elementos. Así pues, puede atribuirse como principal causa de la patología a tratar a tratar la posibilidad de que la zona haya sufrido diferentes golpes o impactos.
