ESTUDIO Y ANÁLISIS DE LESIONES EN FACHADAS DEL DISTRITO DE ZAIDIA. CASO ESTUDIO C/ ORIHUELA N º 16, VALENCIA

06 jul. 15

MATEO NICOLÁS SÁNCHEZ GONZÁLEZ

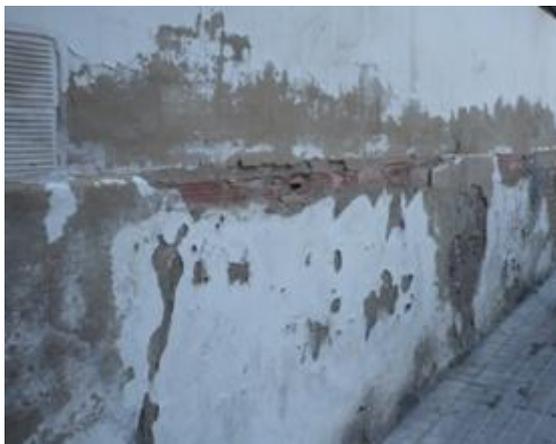
Ilustración 49. Humedad por capilaridad fachada calle Lleida nº 29. Abril 2015.

En la foto apreciamos como en esta fachada el agua por capilaridad ha alcanzado una cota elevada. *Esta agua al intentar salir al exterior por diferencia de presiones y al estar pintado con una pintura plástica que no traspira, ha conseguido desconchar la pintura.*

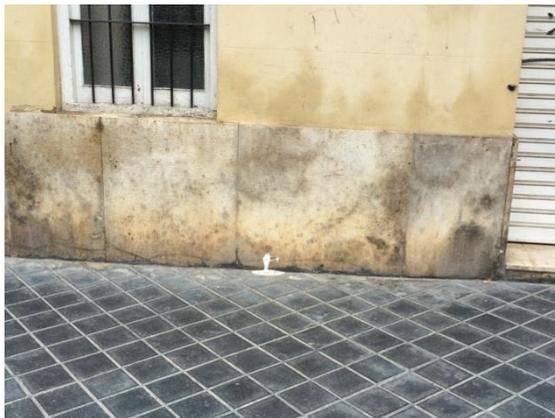
Ilustración 50. Humedad por capilaridad fachada Avenida Constitución nº 4.

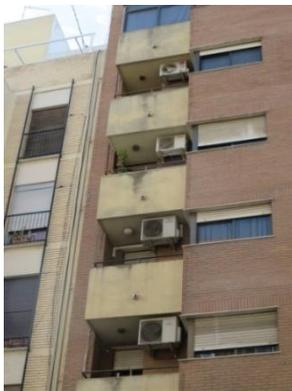
Ilustración 53. Ensuciamiento por deposición.

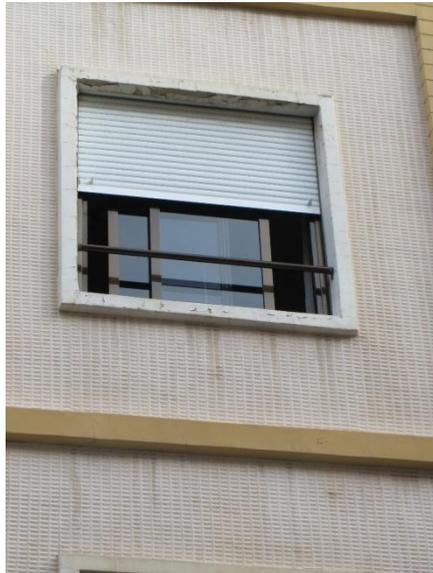
Ilustración 55. Suciedad por lavado diferencial.

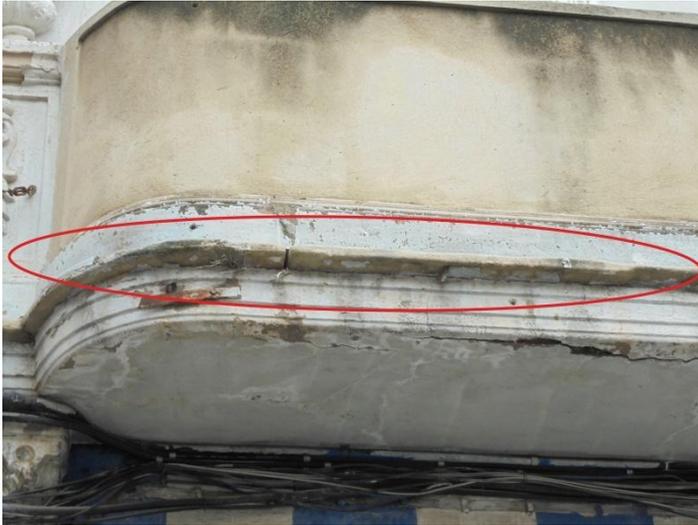
Ilustración 56. Erosión atmosférica.

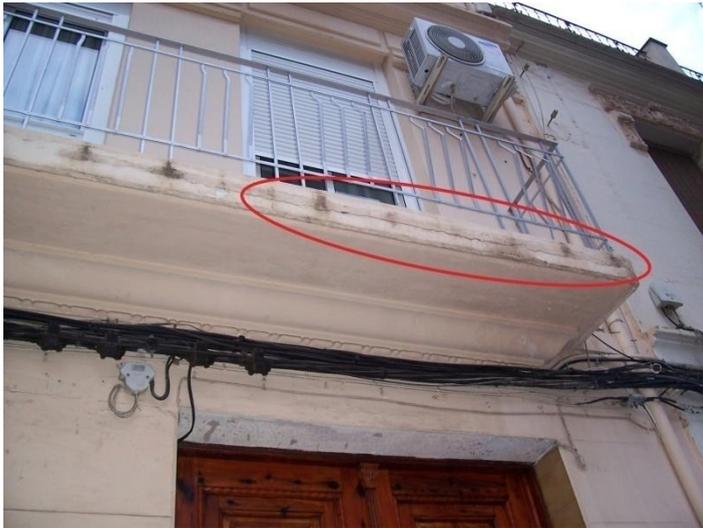
Ilustración 60. Fisura en balcón.

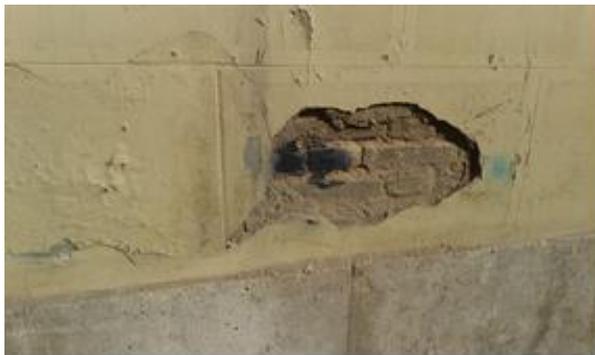
Ilustración 62. Desprendimiento acabado continuo.

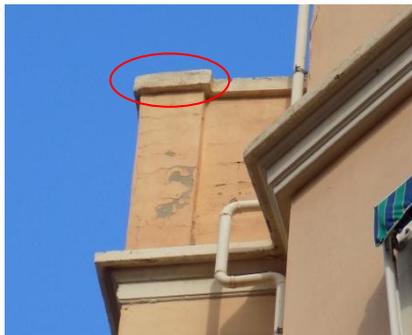
Ilustración 63. Erosión mecánica causada por la acción del viento.

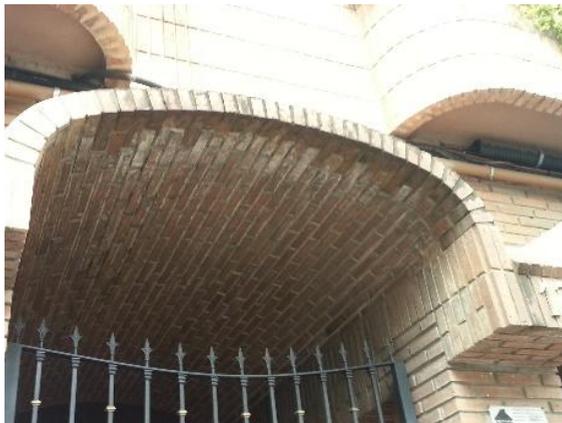
Ilustración 64. Eflorescencia en entrada al patio de la finca.

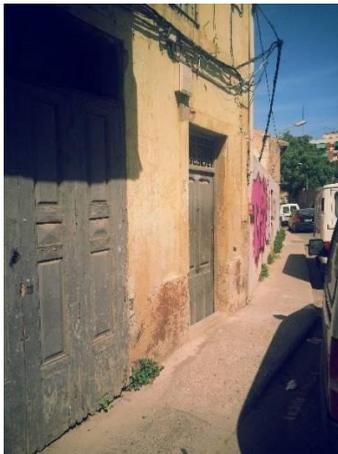
Ilustración 70. Vegetación en el arranque de la fachada.

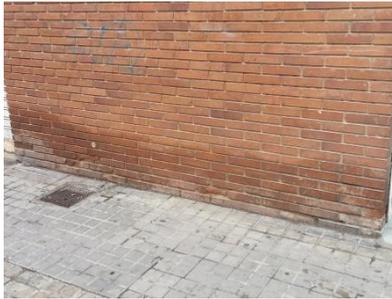
Ilustración 71. Erosión parte baja de ladrillo cara vista.

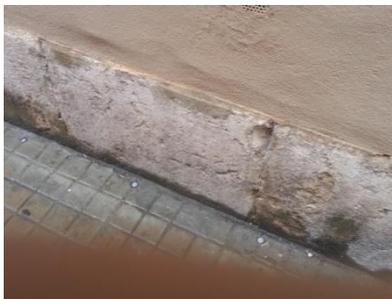
Ilustración 72. Erosión del zócalo del edificio.

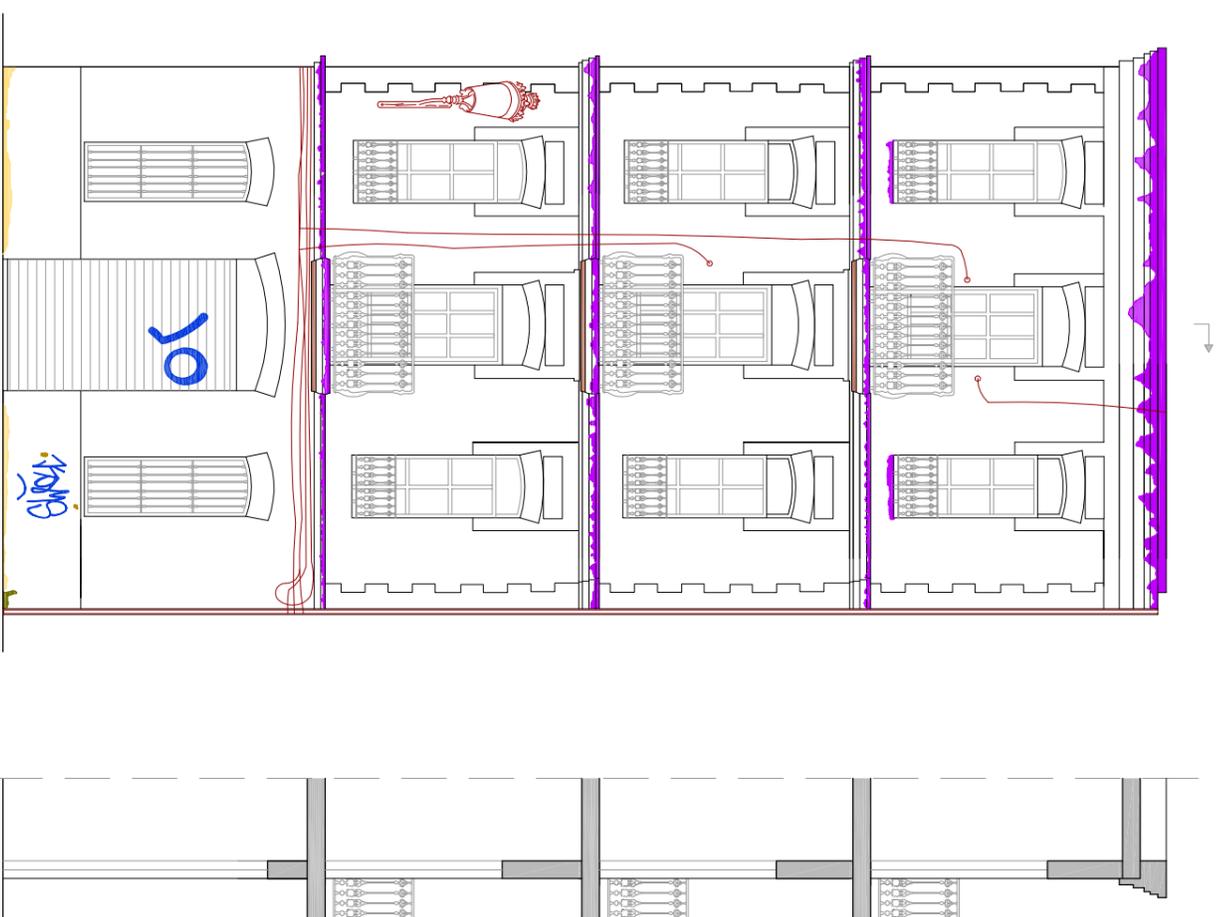
FACHADA SUR

- Desconchados revestimientos
- Desprendimiento pintura
- Elementos improprios
- Graffiti
- Intervenciones
- Suciedad
- Suciedad por escorrentía

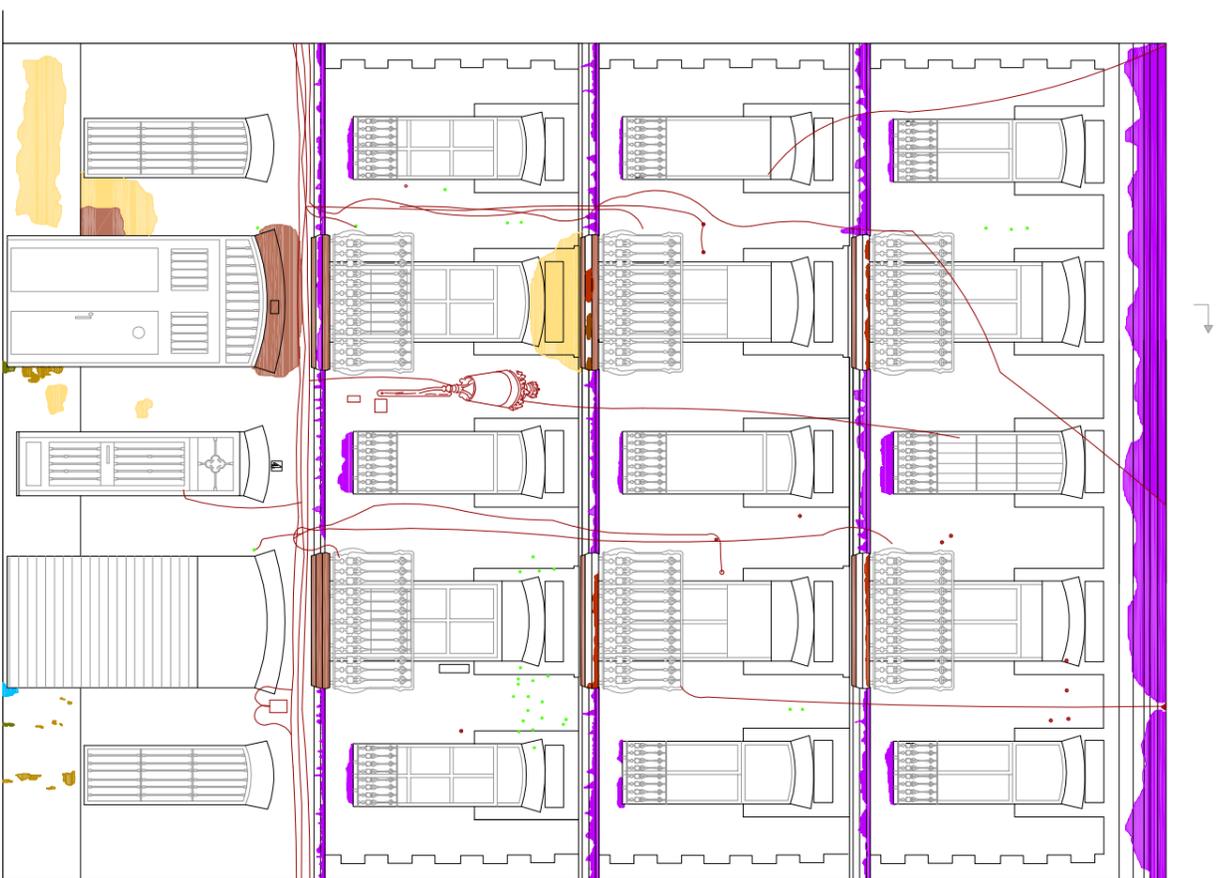
FACHADA PRINCIPAL

- Desconchados revestimientos
- Desprendimiento pintura
- Elementos impropios
- Intervenciones
- Mutilación
- Perros. nitrato
- Pérdida de sección el elementos ornamentales
- Suciedad
- Suciedad por escorrentía

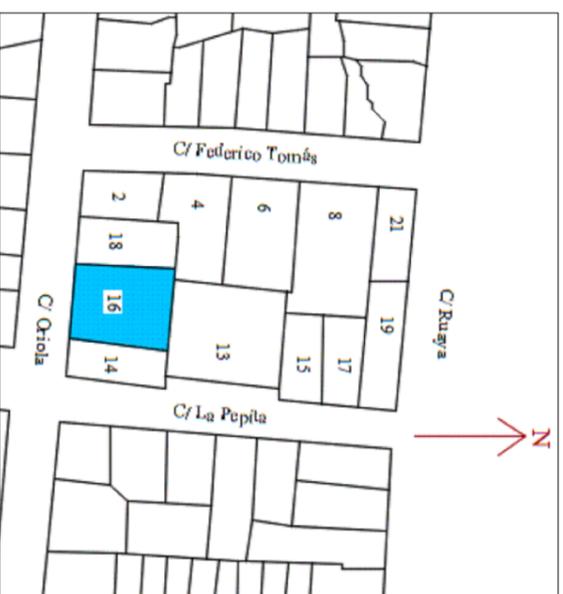
LESIÓN Humedad por capilaridad

La humedad por capilaridad sube desde el subsuelo por los poros y capilares de los materiales que componen la fachada. A medida que va evaporándose el agua en la atmósfera, la zona baja del cerramiento puede degradarse y llegar a desmoronarse como consecuencia de la acción eflorescente de las sales cristalizadas que contiene el subsuelo. En nuestro caso se observan eflorescencias en el revestimiento. En edificios antiguos, es común que con el tiempo se haya modificado por lavado la estructura capilar de los muros, que manifestarán especialmente sensibles a la ascensión de este tipo de humedad.

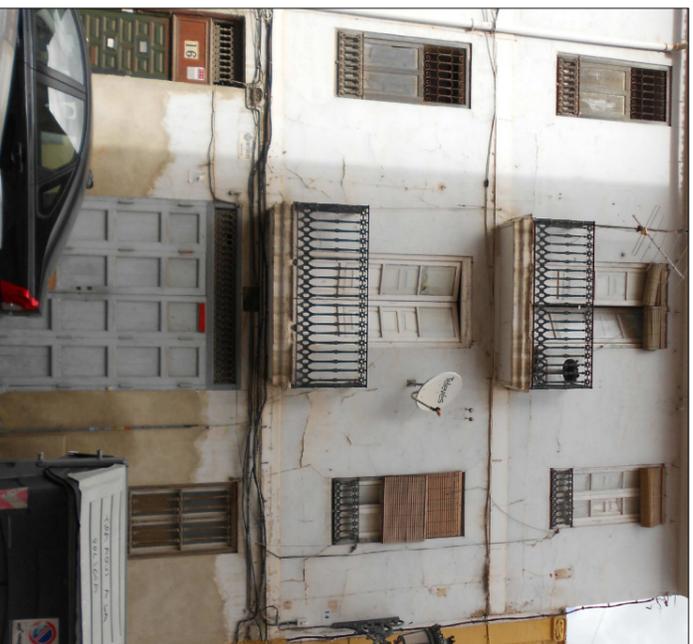
LESIÓN Fisuras y grietas en forma de mapeo

- 1- Cambios de temperatura y humedad en el soporte con el revestimiento a lo largo del tiempo que generen contracciones y dilataciones que hacen que se agriete el revestimiento y la pintura.
- 2- Falta de adherencia entre el soporte y el revestimiento o entre el revestimiento y la pintura.
- 3- Retracción del material debida a la desecación hidráulica, la falta de agua puede producirse por una elevada succión del soporte, por ello es recomendable humedecer los soportes porosos previo a la aplicación del enfoscado.
- 4- Puede también estar motivado por una desecación producida por la evaporación del agua de la pasta, por el aumento de la temperatura, por ello es conveniente interrumpir los enfoscados en días de mucho calor, más de 30 grados o mucho frío, menos de 5 grados.
- 5- Falta de mantenimiento a lo largo de los años.

Las grietas (Anchura > a 2mm) y fisuras (anchura entre 0,2 y 2mm) si aumentan y no se tratan pueden ocasionar que el agua filtre a través de ellas y se produzcan desprendimientos y pérdida del revestimiento y dejando al descubierto el cerramiento exterior pudiendo ocasionar humedades en el interior de las viviendas, habiendo perdido la fachada su estanqueidad.

7- Dos capas de acabado de pintura al silicato SIL-TEX-REVETÓ, por su excelente adherencia, alto grado de difusión, es más permeable al vapor de agua que las plásticas, es fungicida y algiocida; impide el desarrollo de microorganismos, no es termoplástica; por lo que no se ensucia tan fácilmente como las plásticas.

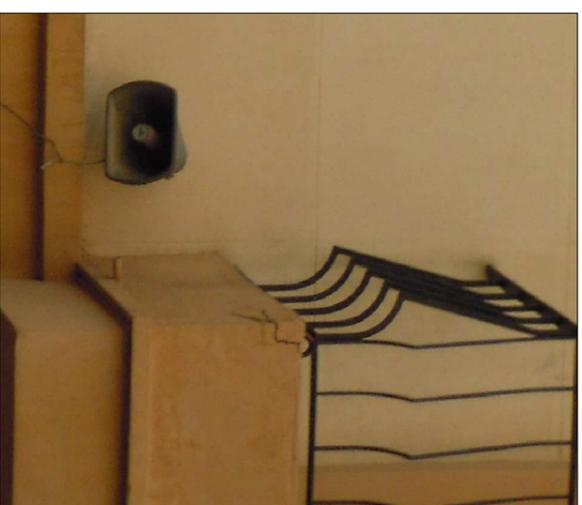
LESIÓN Agrietamiento esquina antepecho de balcón, coincidente con el empotramiento de la barandilla.

Anclaje de barandilla realizado de forma inadecuada en antepecho de balcón, las causas puede ser:

Tras la oxidación del anclaje metálico, se genera una serie de grietas que si no se interviene de inmediato, pueden llegar a romper y desprender parte de la fábrica y perder estabilidad la barandilla, siendo esto peligroso para los inquilinos de la vivienda.

- 1- Plicado del enfoscado agrietado y la fábrica afectada hasta el anclaje metálico.
- 2- Retirada del elemento metálico.
- 3- Reparación del anclaje con un cepillo metálico, se limpiará el óxido y se aplicará una imprimación sintética antioxidante SILTEX de acuerdo a las instrucciones que diga el fabricante del producto y posteriormente un esmalte.

- 8- Dos capas de pintura al silicato Reveton como acabado del soporte, que nos aporta impermeabilidad contra la humedad exterior y permeabilidad al cerramiento.

- 9- Sellado de la junta con masilla Sikaflex® AT Connection, entre la albardilla y el elemento metálico y colocación de escudo protector en la unión de ambos.

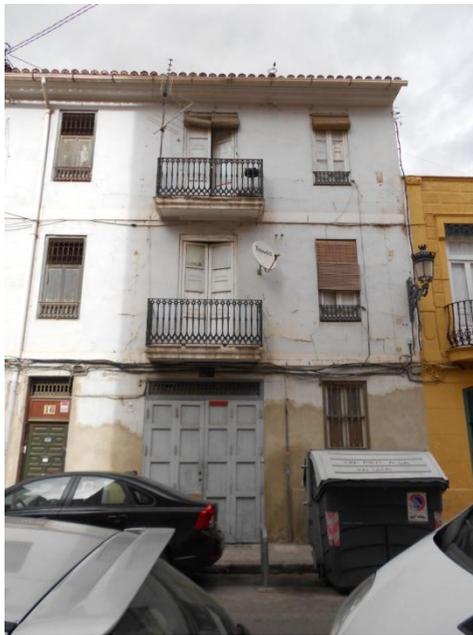
Ilustración 4. Fachada afectada. 2015.

Este propietario confirma que sabe que ya ha habido tres intervenciones para subsanar la humedad por capilaridad, pero que no han sido efectivas, probablemente porque en ninguna de ellas se ha eliminado la causa de la presencia de humedad, y solo se ha camuflado su presencia en la fachada mediante el picado y aplicación de un nuevo enfoscado.

Podemos ver en la fotografía, como vuelve a ascender la humedad, generando ese tono en el enfoscado más oscuro que el resto.

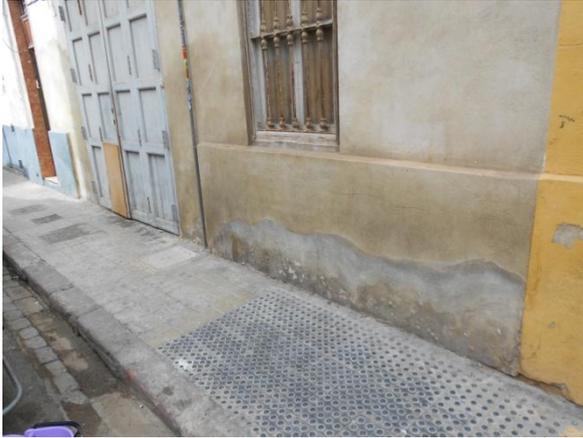
Ilustración 5. Humedad por capilaridad. 2015.

La humedad por capilaridad sube desde el subsuelo por los poros y capilares de los materiales que componen la fachada. A medida que va evaporándose el agua en la atmósfera, la zona baja del cerramiento puede degradarse y llegar a desmoronarse como consecuencia de la acción eflorescente de las sales cristalizadas que contiene el subsuelo, como nuestro caso. En edificios antiguos, es común que con el tiempo se haya modificado por lavado la estructura capilar de los morteros, que se manifestarán especialmente sensibles a la ascensión de este tipo de humedad.

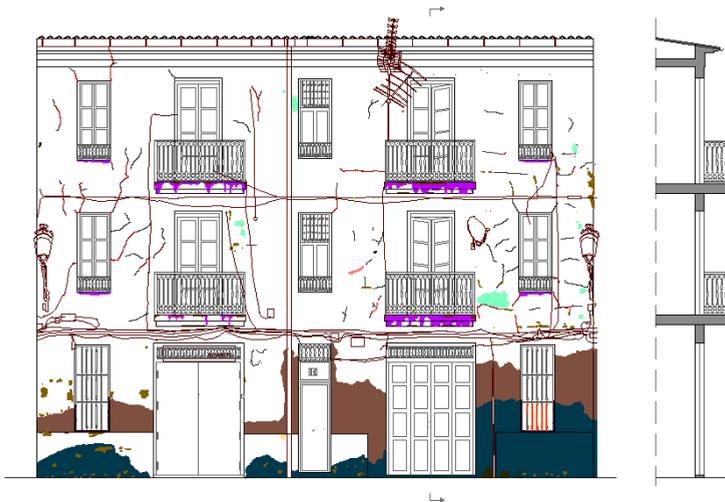
Ilustración 17. Mapeo de lesiones fachada principal y sección. 2015.

Toda la fachada presenta grietas, fisuras en forma de mapeo pudiendo ser las posibles causas cambios de temperatura y humedad que generan contracciones y dilataciones que hacen que se agriete el revestimiento y la pintura. Falta de adherencia entre el soporte y el revestimiento o entre el revestimiento y la pintura.

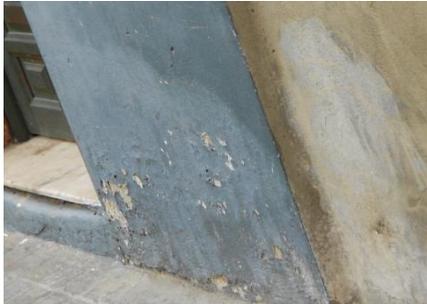
Ilustración 19. Abombamiento de pintura. 2015.

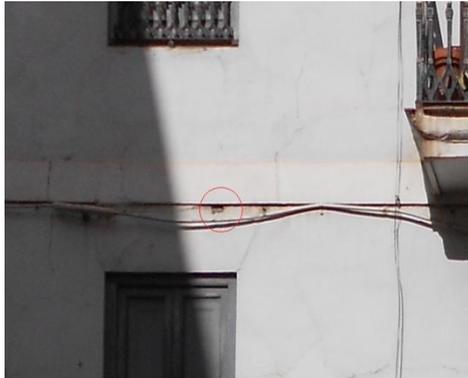
Ilustración 20. Desconchado de revestimiento. 2015.

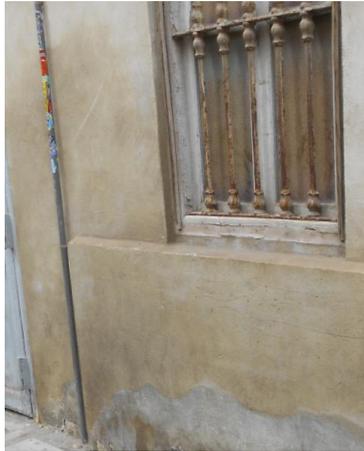
Ilustración 23. Oxidación de rejas. 2015. Fuente: Elaboración propia

Esta humedad ha perjudicado también a la carpintería de madera de las plantas bajas como hemos visto anteriormente, humedeciendo la madera y degradándola hasta llegar en partes a la pudrición. Otra lesión derivada de la humedad es la oxidación de las rejas de forja en las ventanas.

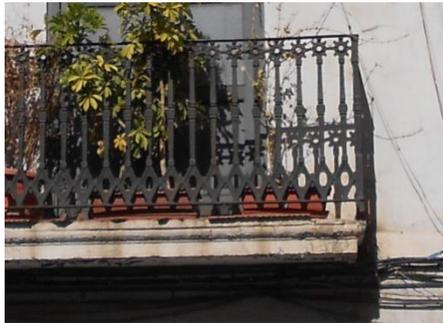
Ilustración 24. Oxidación de barandillas. 2015. Fuente: Elaboración propia

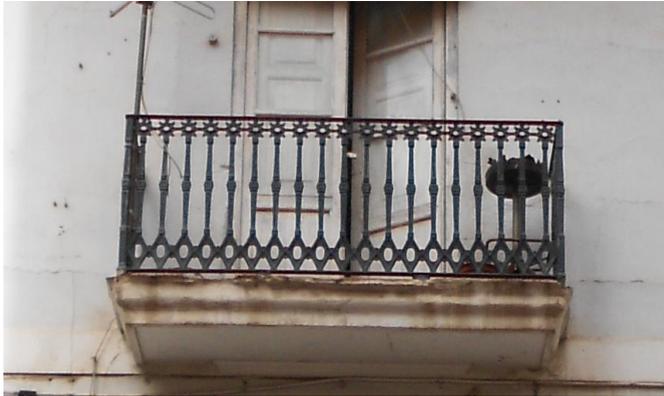
-Pérdida de sección de molduras de balcones, y en esquinas oxidación de anclajes de barandillas y desprendimiento de material.

Ilustración 25. Pérdida de sección en moldura de balcones. 2015. Fuente: Elaboración propia

Se aprecia otra lesión en los voladizos, se ha generado un agrietamiento y pérdidas de revestimiento en las esquinas de los

Al empotrar el elemento metálico se crea una abertura hacia el exterior y una junta superficial alrededor del elemento metálico, que facilita la entrada de agua del exterior. El agua se introduce por el paramento oxidando el elemento metálico, en nuestro caso favorecido por ausencia de inclinación del paramento lo que permite al agua quede estancada en la junta superficial y pueda penetrar hacia el interior del paramento. Todo esto genera la oxidación del elemento empotrado, que al sufrir esta la expansión dimensional debida a la oxidación, empuja a la fábrica agrietando el paramento en el encuentro con el anclaje metálico.

- Intervención en frentes y esquinas de voladizos; Picado de la esquina agrietada hasta el anclaje metálico.

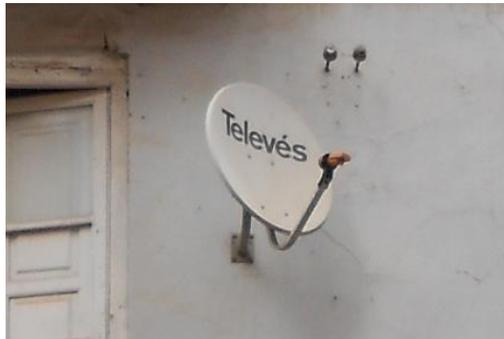
-Elementos impropios.

Ilustración 26. Elementos impropios. 2015. Fuente: Elaboración propia

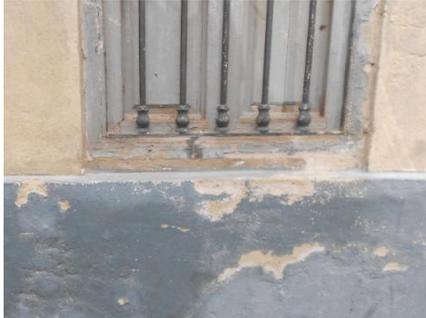
-Humectación y decoloración de la carpintería de madera.

Ilustración 27. Humectación de la carpintería 2015. Fuente: Elaboración propia

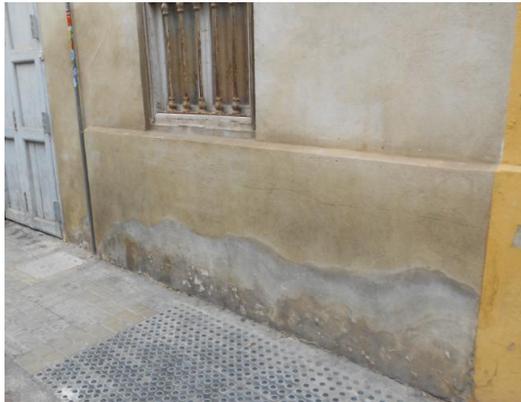
-Humedad por capilaridad junto con eflorescencias.

Ilustración 28. Humedad por capilaridad. 2015. Fuente: Elaboración propia

Podemos decir que la patología principal que se observa en la planta baja es la humedad por capilaridad que hay en esa zona, llegando a ascender casi la totalidad de la altura de la planta baja, esta humedad genera otros tipos de lesiones como desprendimientos de pintura y revestimiento, abombamiento de pintura grietas, fisuras, también la humectación y deterioro de la carpintería de madera y la oxidación de las rejas.

Se observa que ha habido una intervención intentando subsanar la humedad y el revestimiento deteriorado, pero en poco tiempo ha vuelto a aparecer la humedad ya que la solución adoptada no ha sido la correcta, ha sido un parche temporal, siendo esta la tercera actuación que se hace según propietario.

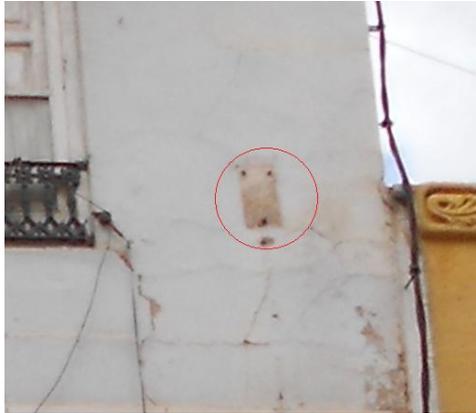
-Mutilaciones.

*Ilustración 29.Mutilación.2015. Fuente:
Elaboración propia*
