Estudio previo y propuesta de intervención en la Iglesia parroquial de San Miguel Arcángel de Burjassot (Valencia)

1 Jul. 16

NÚÑEZ MONJE, ARACELI

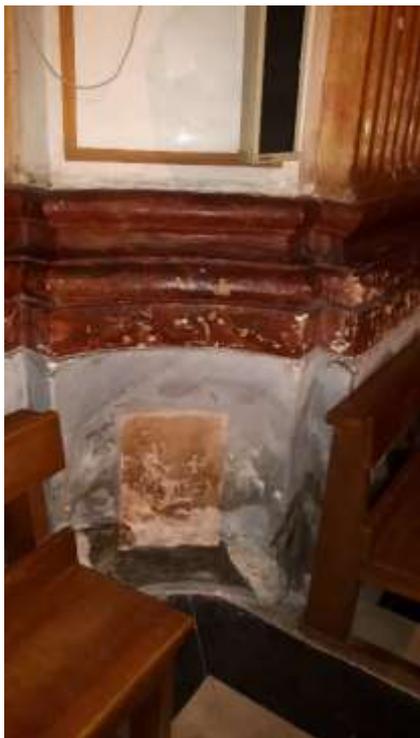
Fig. 28 Zócalo pilares centrales

Otro de los daños visualizados ha sido la evidente humedad de los pilares que asciende hasta el metro y medio de altura por capilaridad.

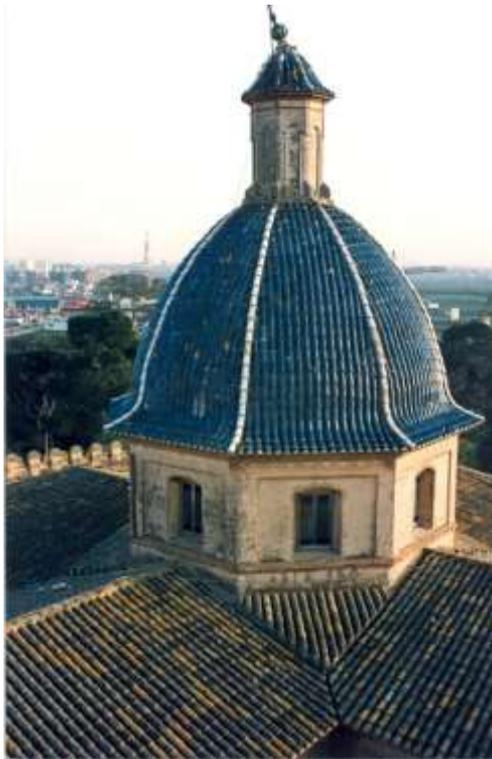
Fig. 30 Humedades zona norte tambor

En la parte exterior de la Iglesia, en la zona del tambor y de la linterna, podemos observar la existencia de vegetación. Esto es debido a la humedad ya que esta cara del tambor está ubicada al norte y como se ha explicado anteriormente en el apartado 6.2 se observa la existencia de líquenes.

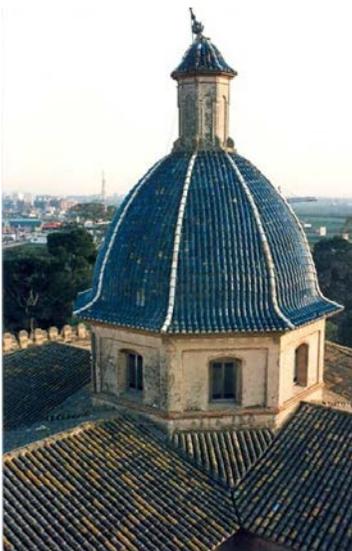
Se encuentra en el tambor y en la linterna de la iglesia, con orientación Norte.

- Se observan manchas de humedad en la cara Norte perteneciente al tambor y a la linterna.

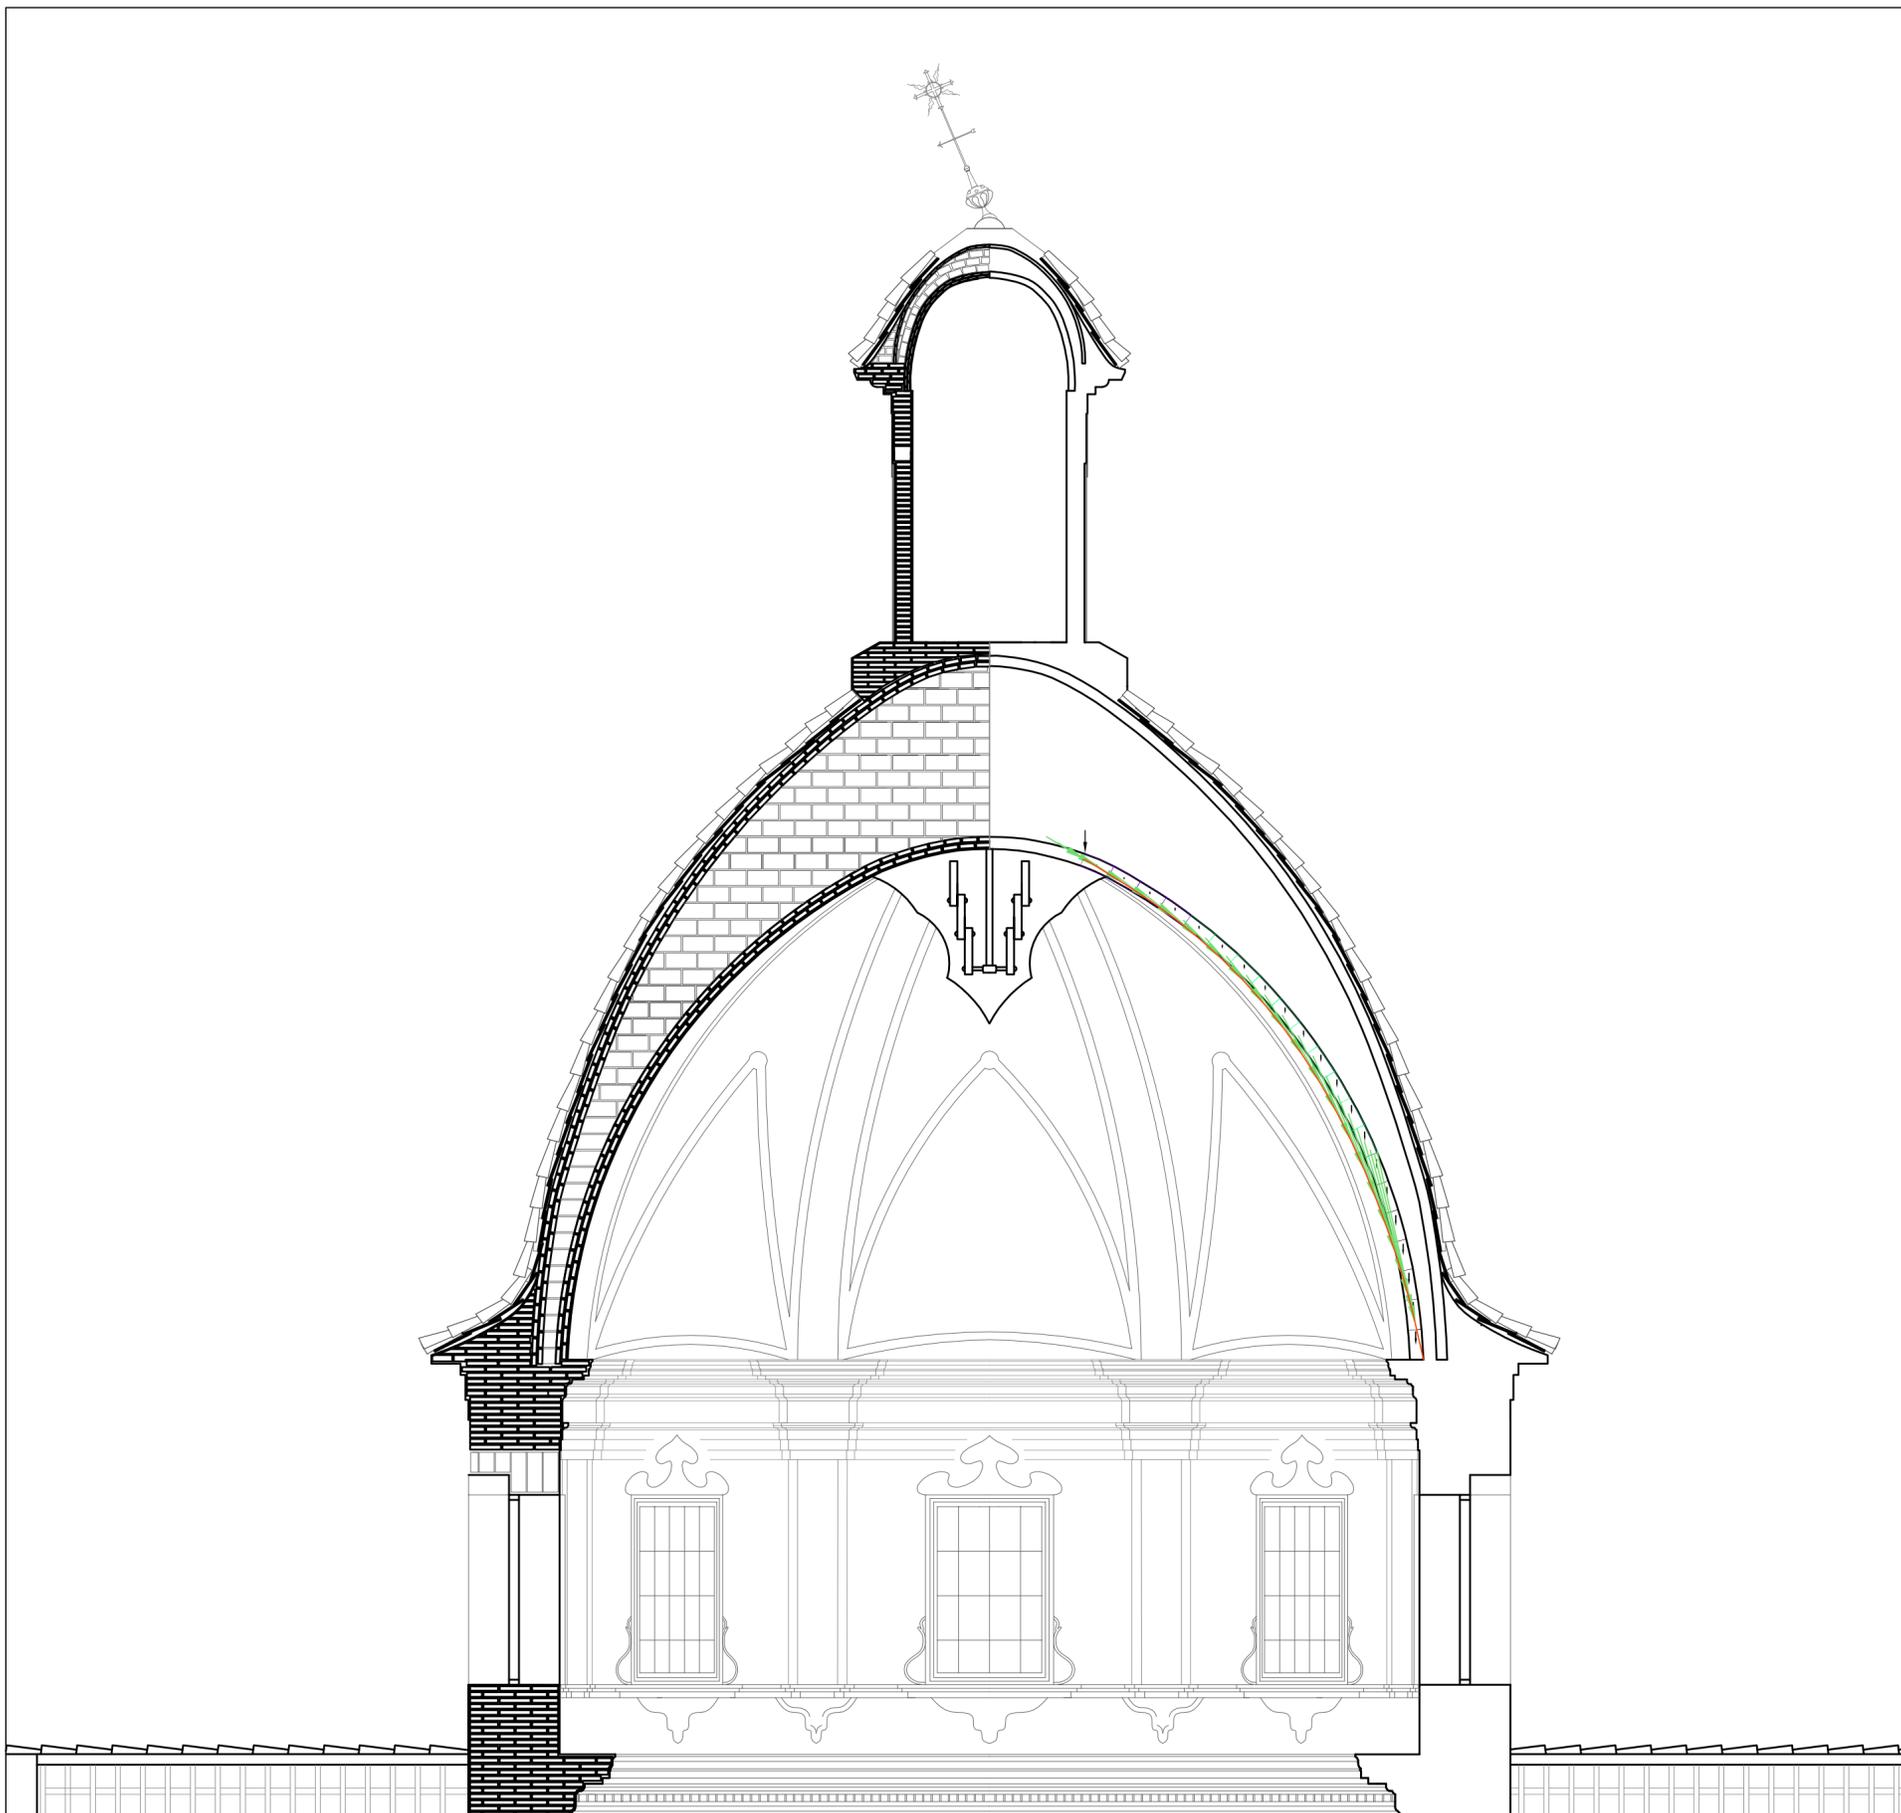
HIPOTESIS 1- Sobrecarga hoja interior - Bóveda - B-C'

NO CUMPLE - CÚPULA INESTABLE

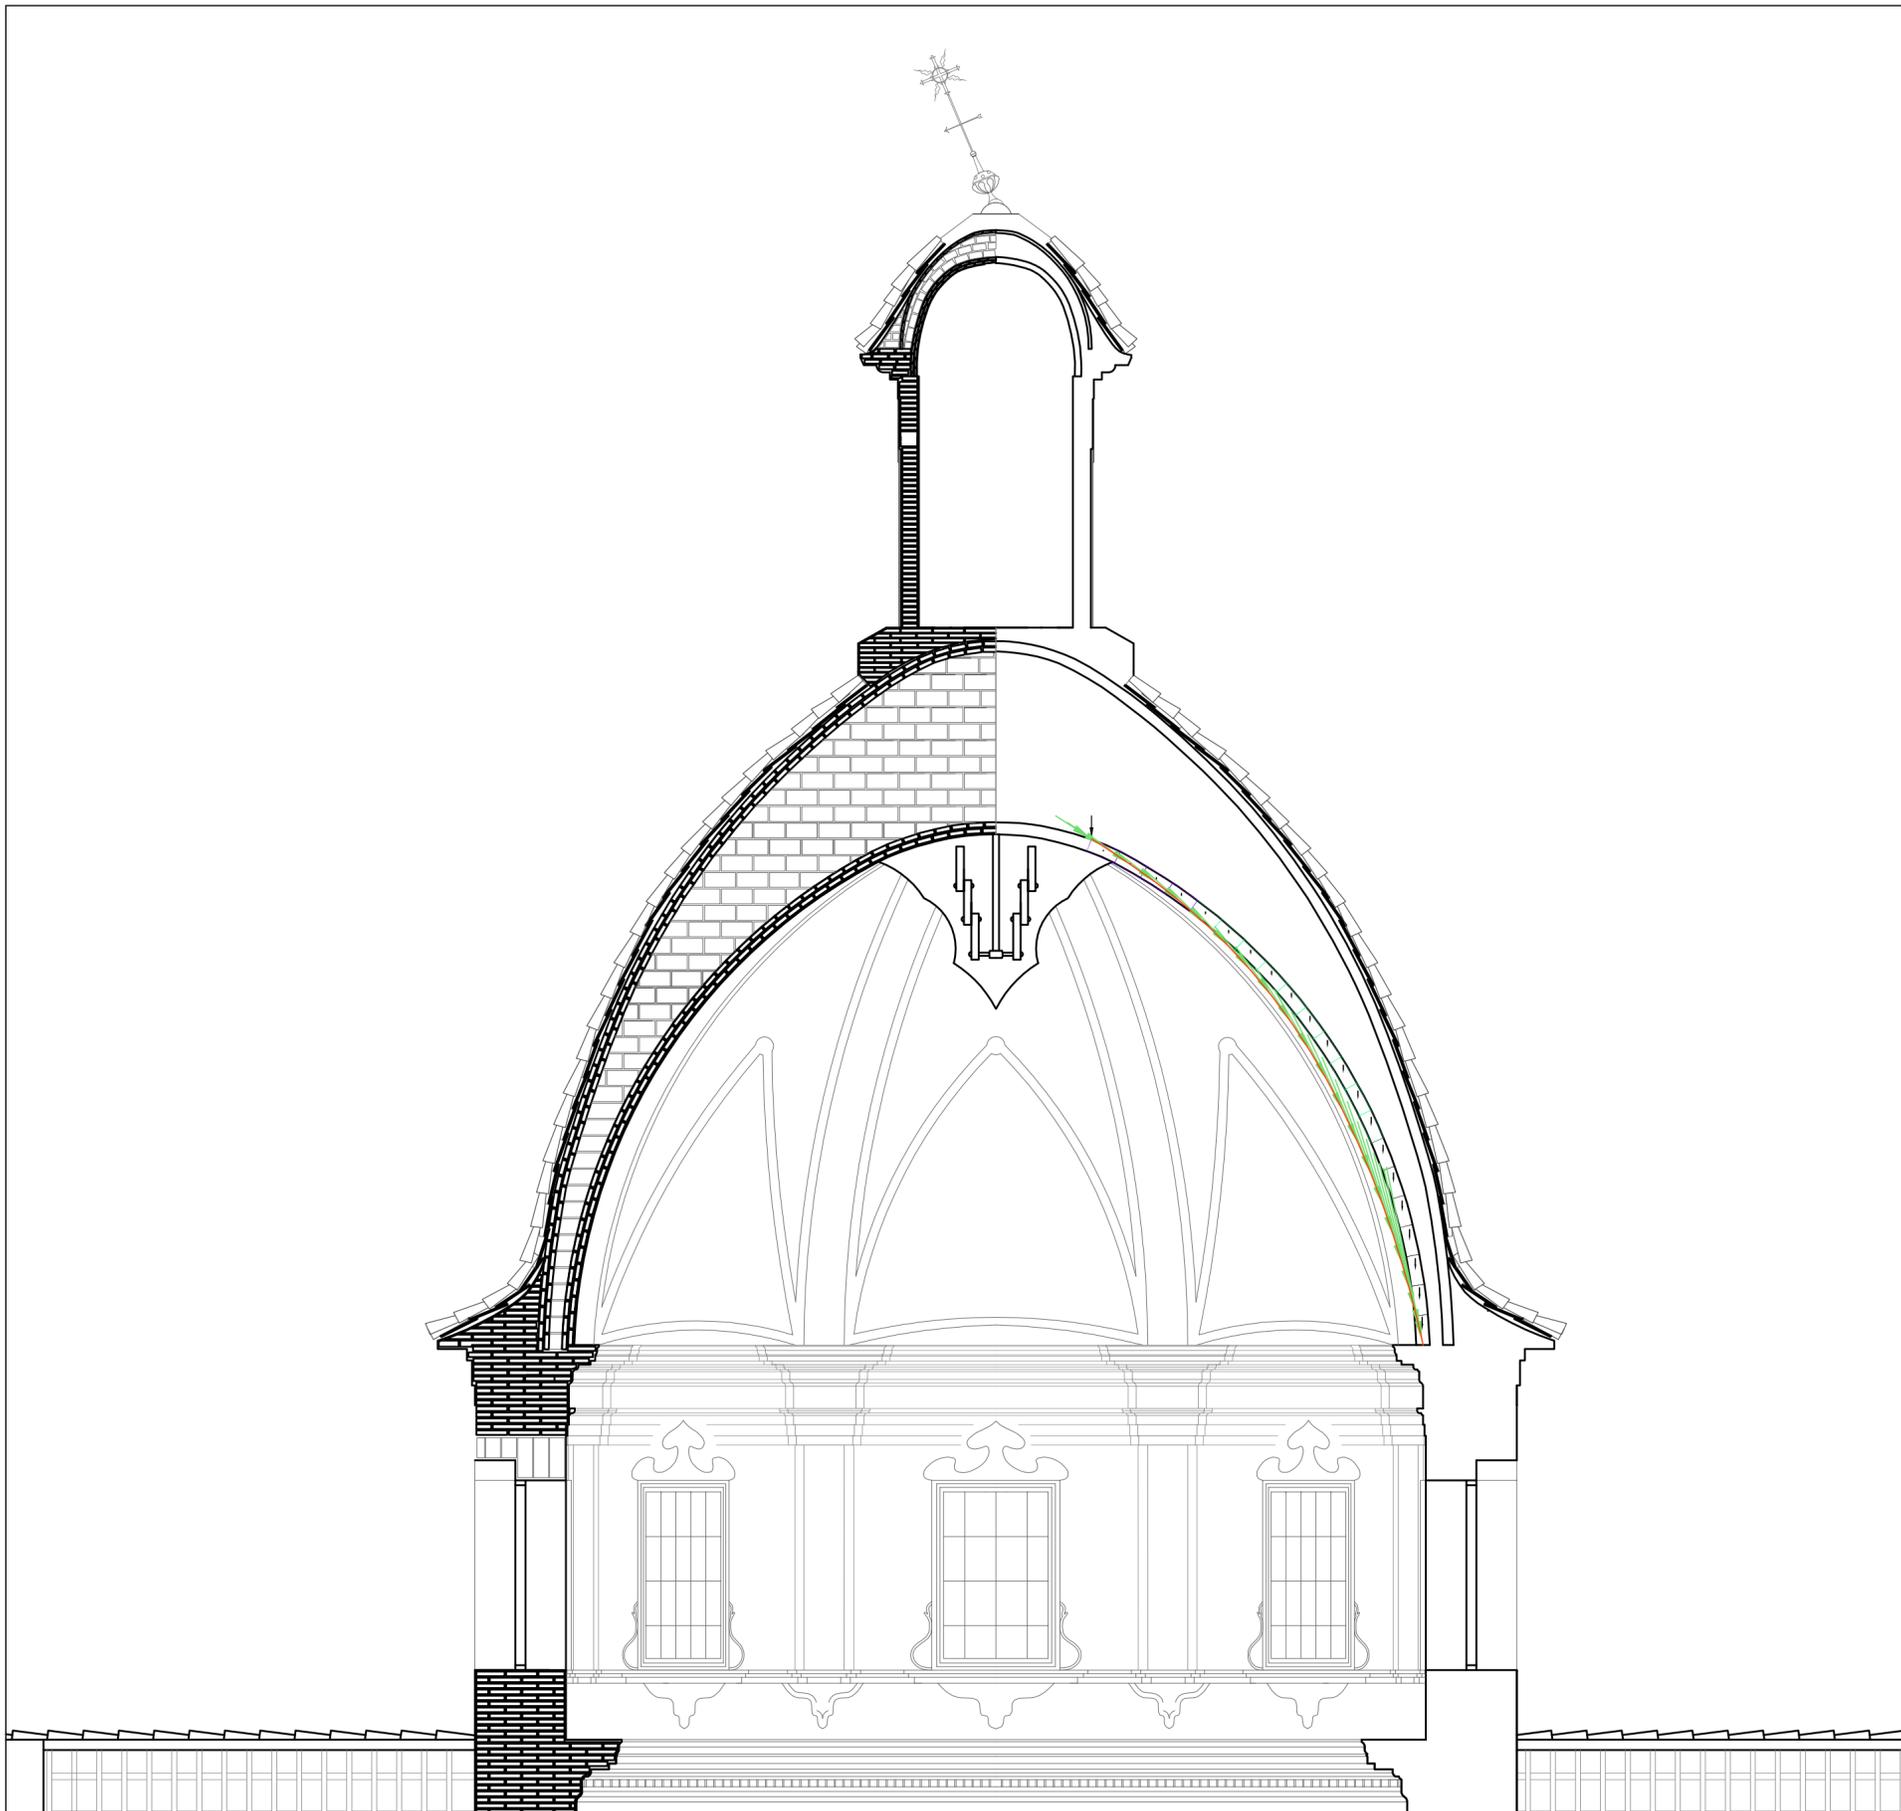
HIPOTESIS 1- Sobrecarga hoja interior - Bóveda - C-B'

NO CUMPLE - CÚPULA INESTABLE

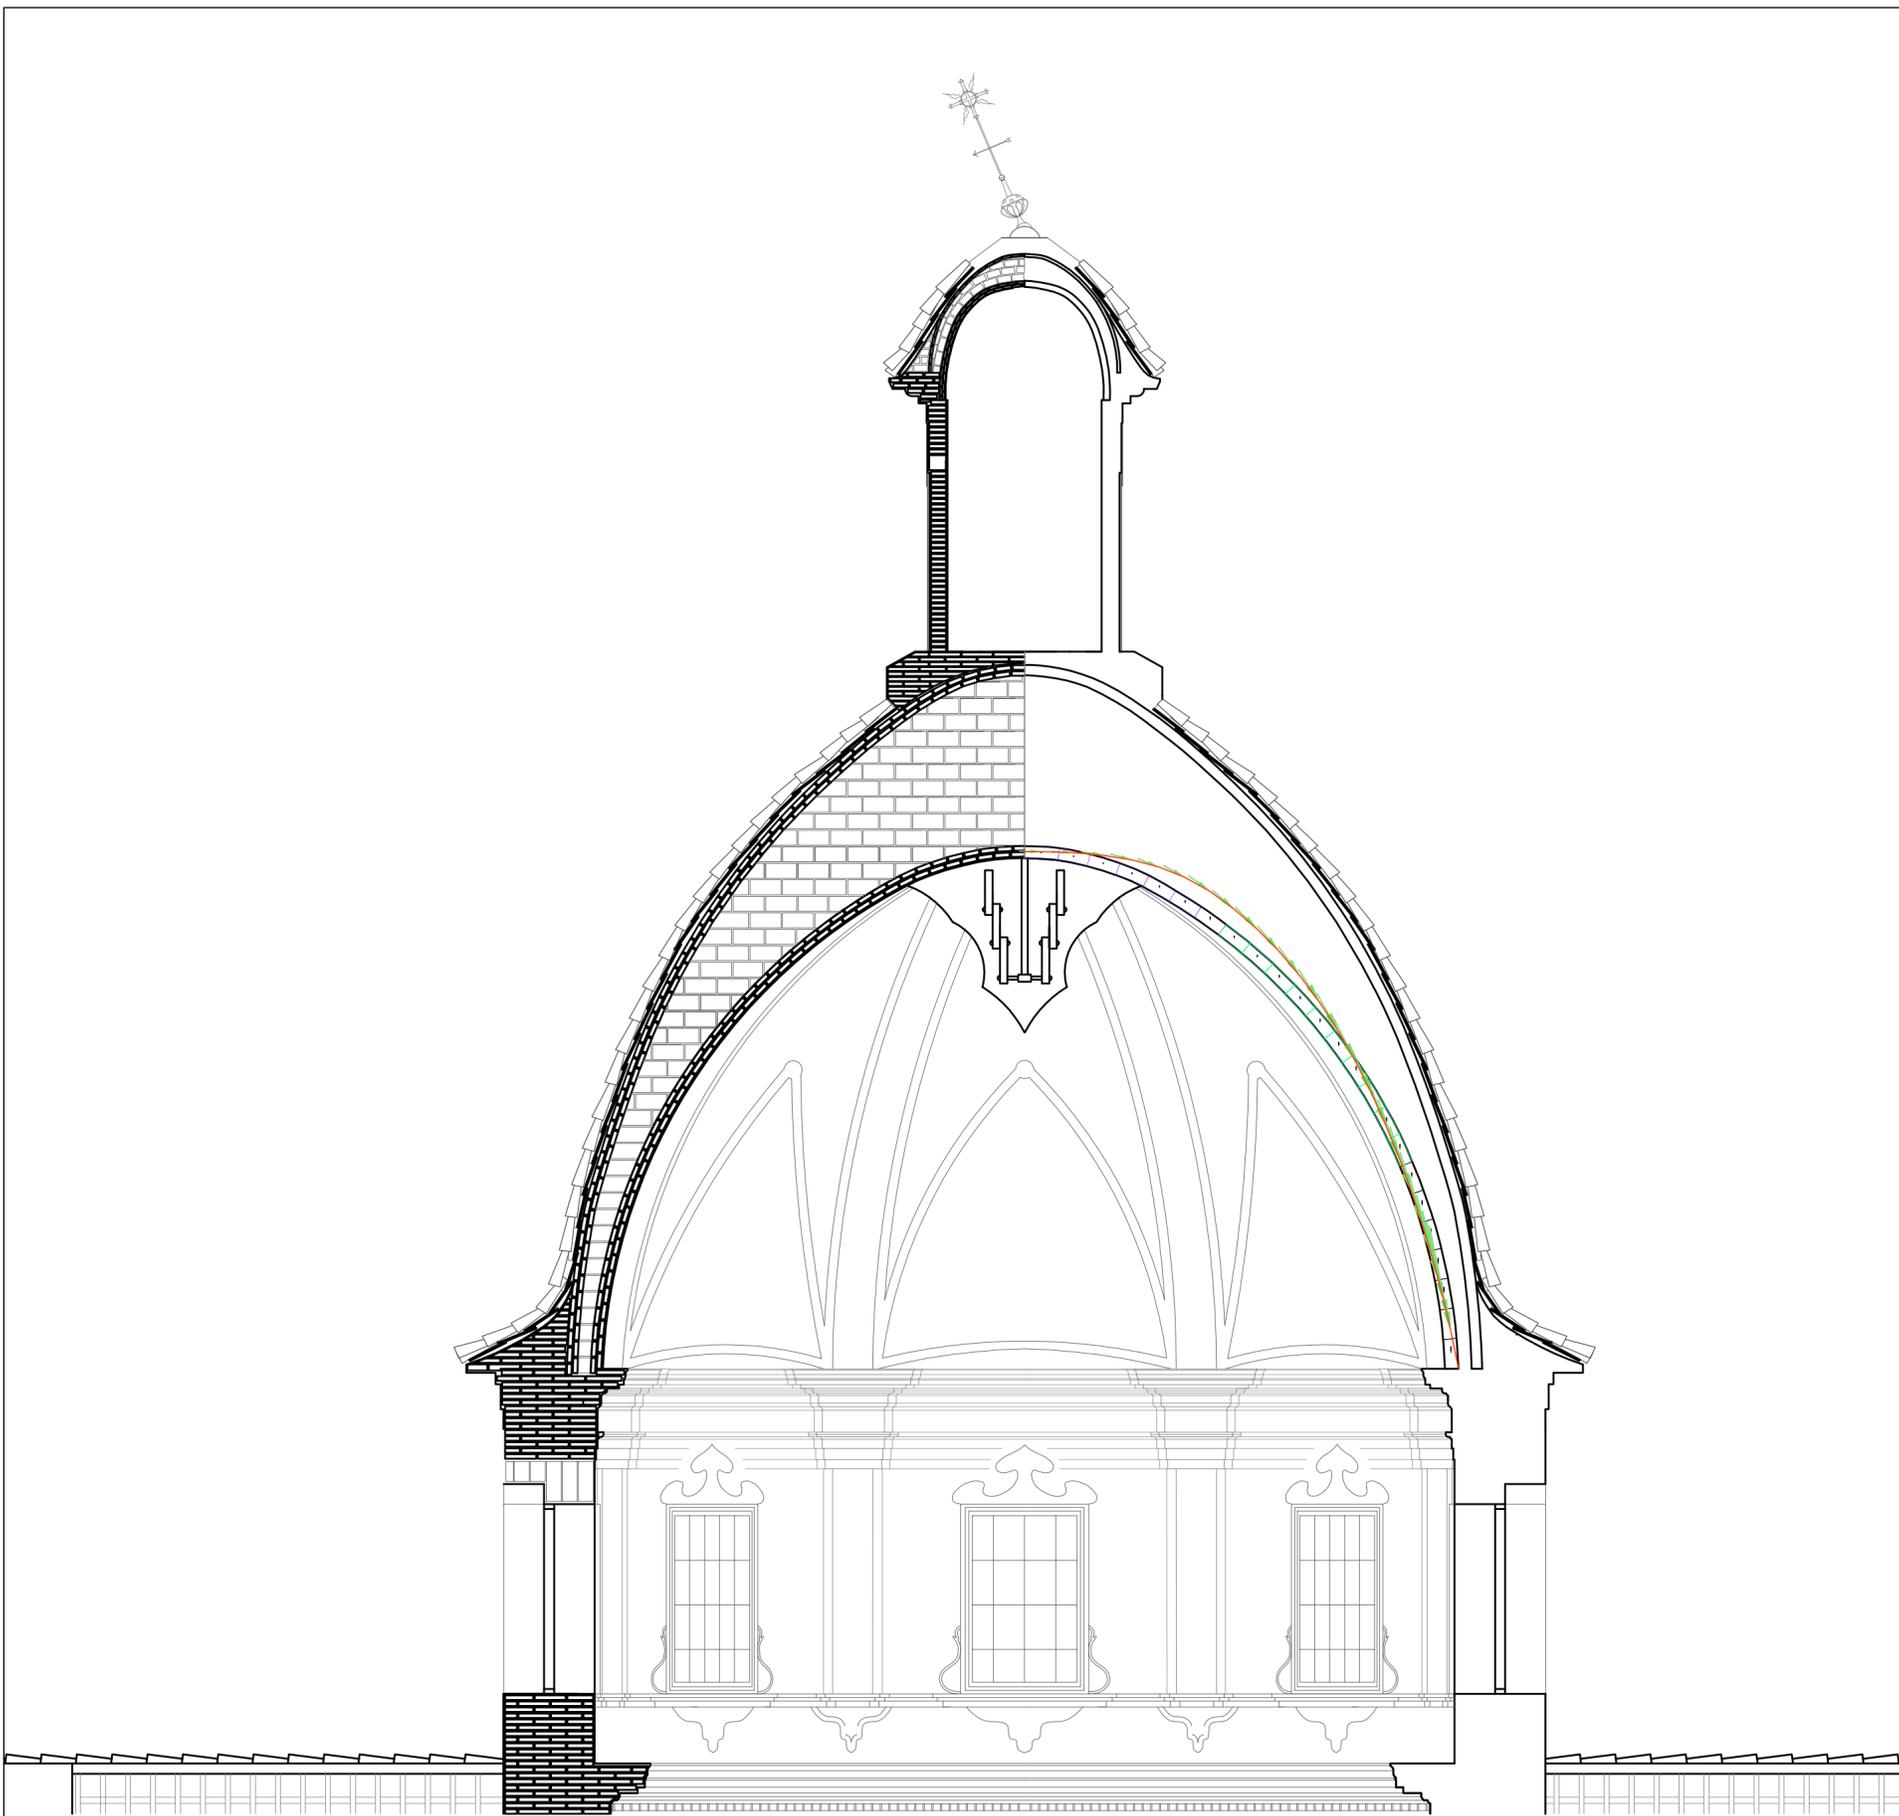
HIPOTESIS 2- Hoja interior - Bóveda - B-C'

NO CUMPLE - CÚPULA INESTABLE

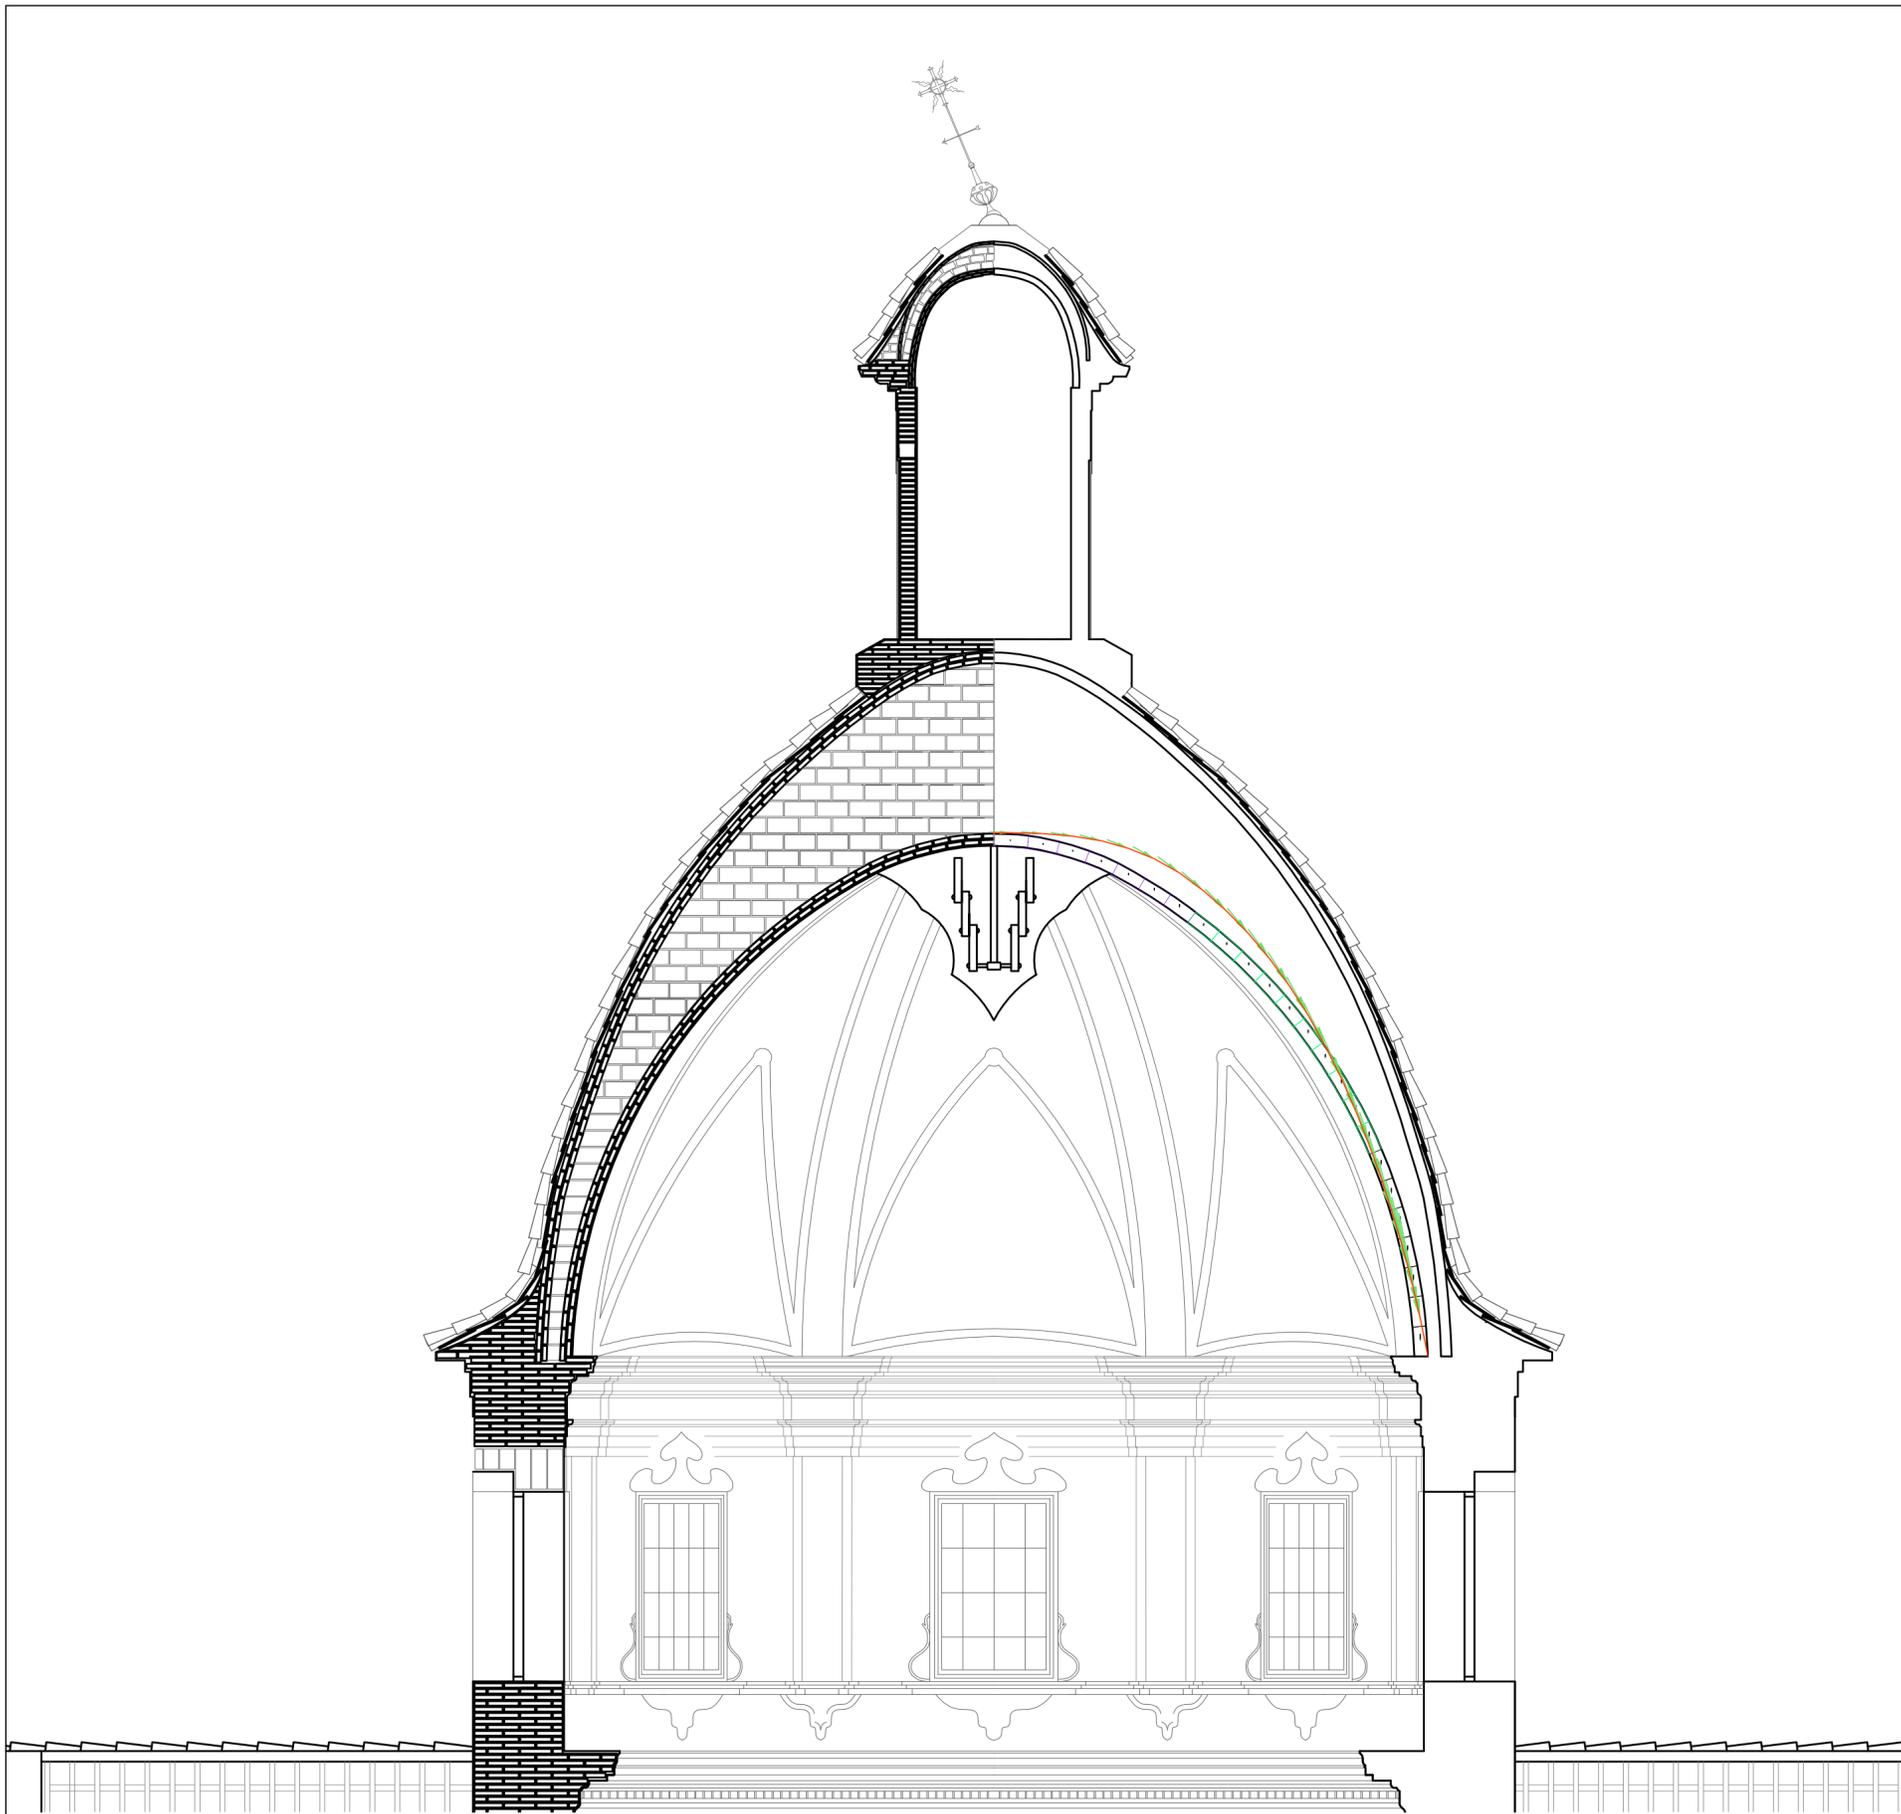
HIPOTESIS 2- Hoja interior - Bóveda - C-C'

NO CUMPLE - CÚPULA INESTABLE

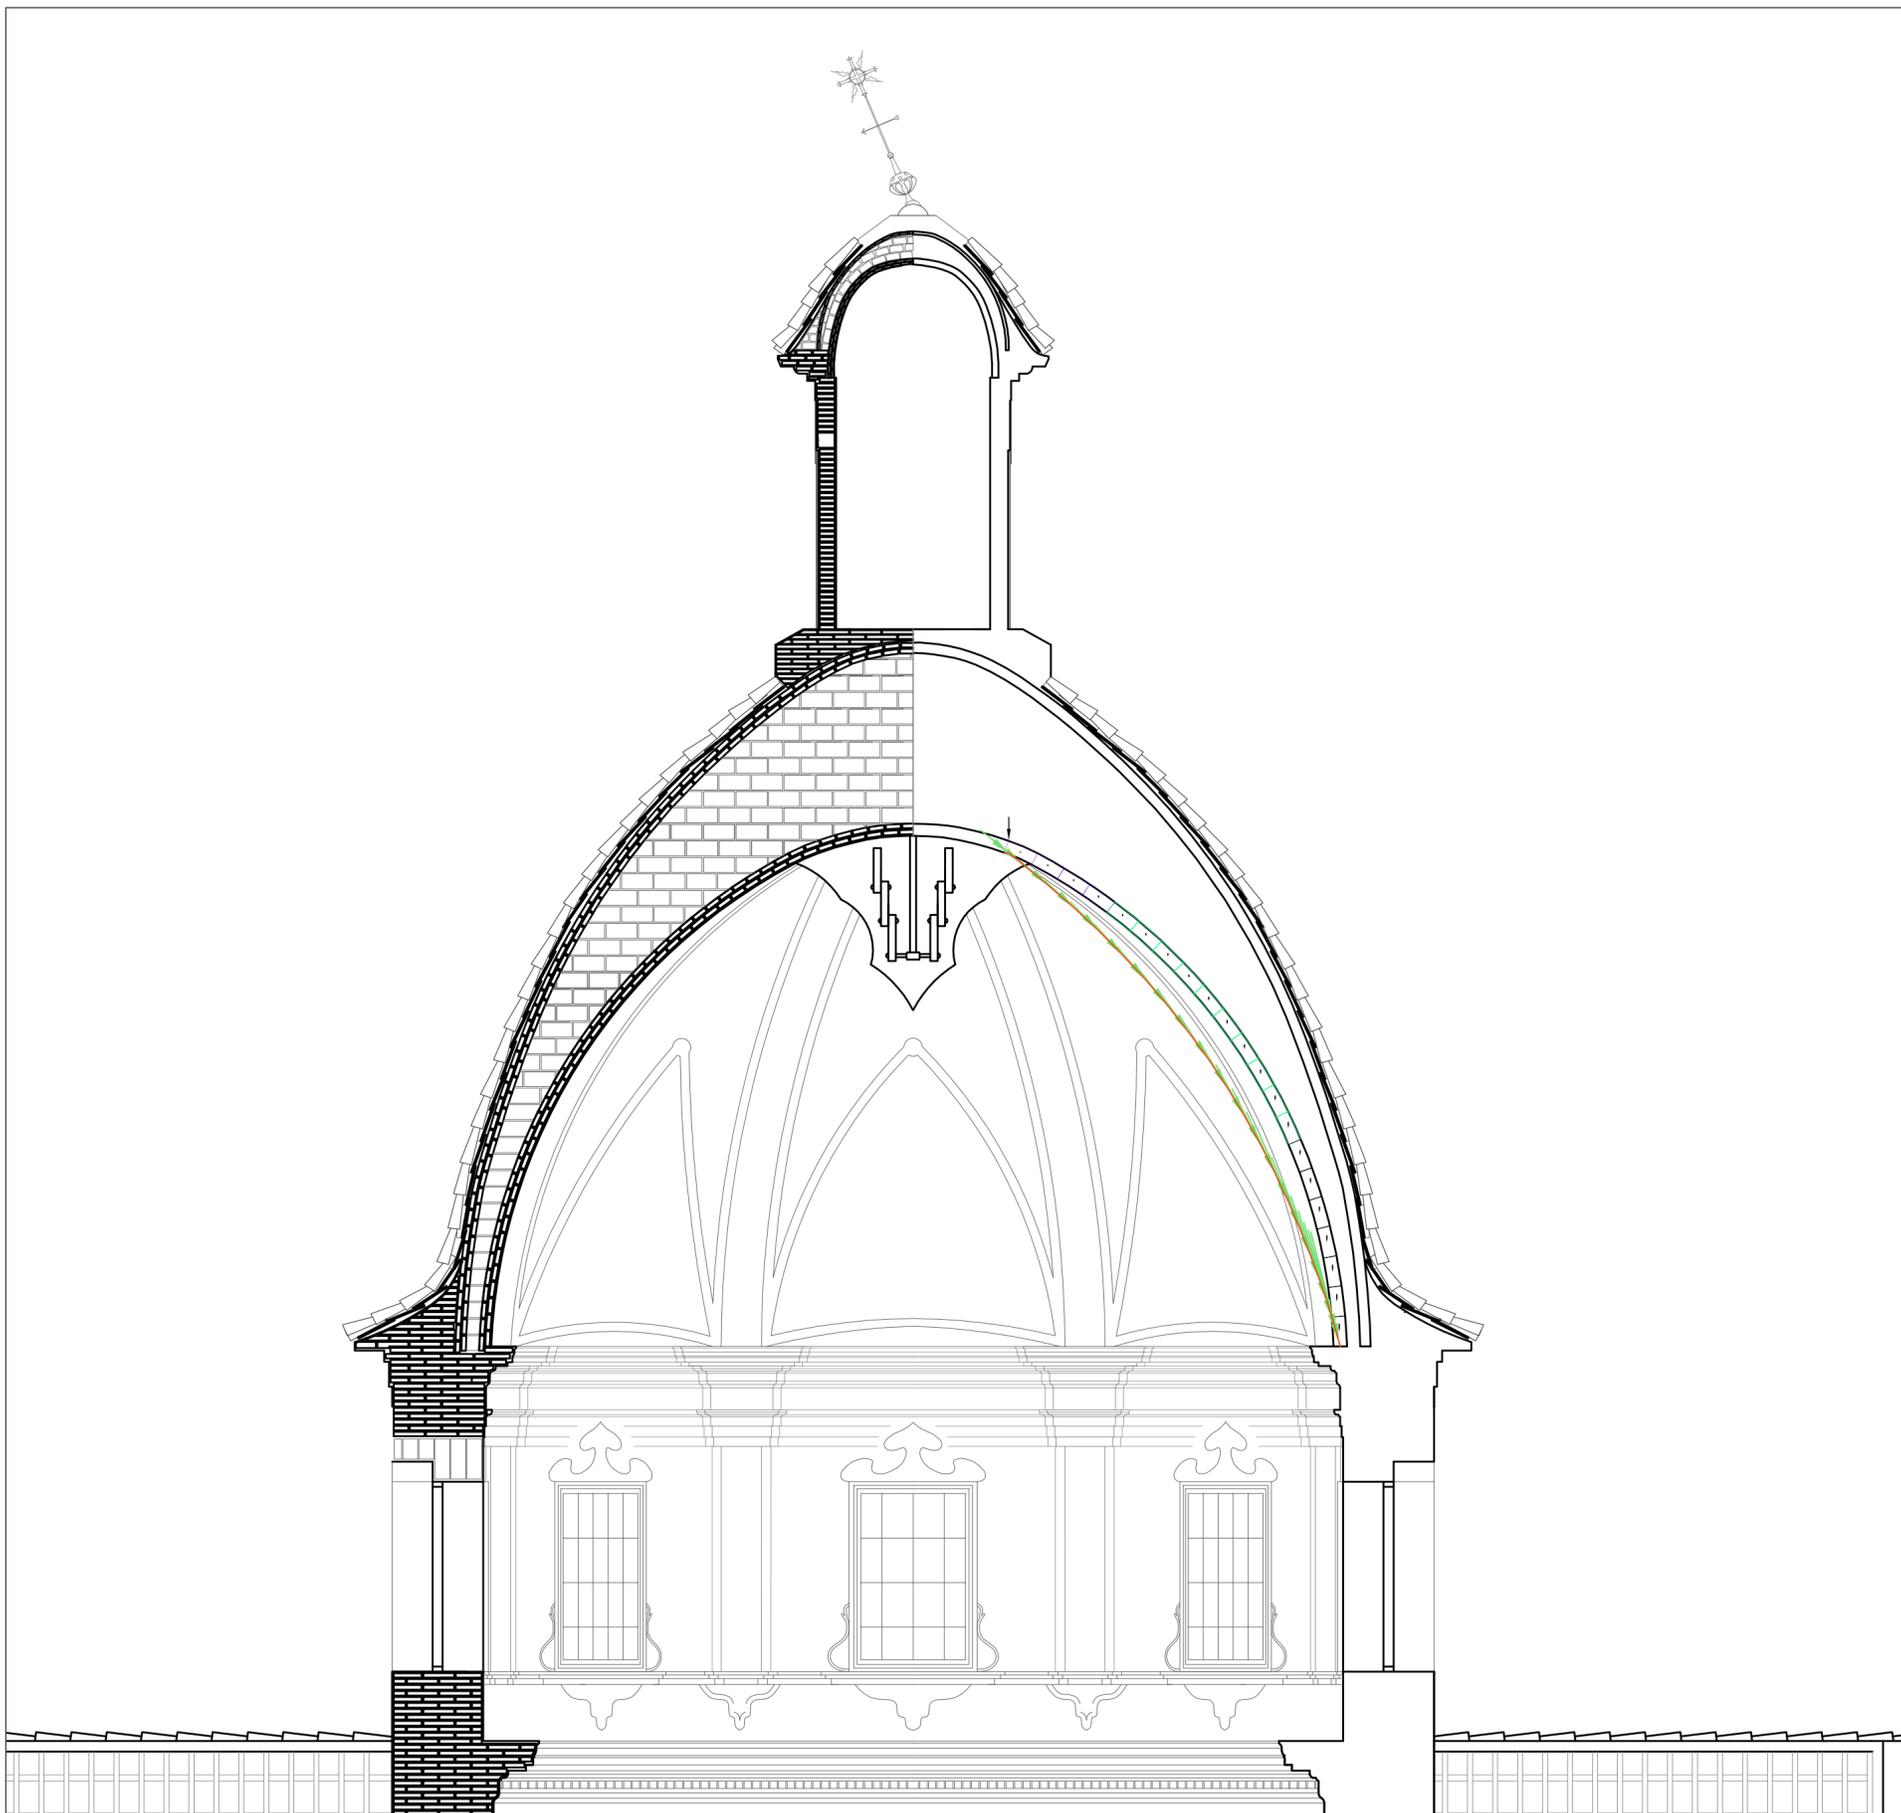
HIPOTESIS 3- Hoja Interior - Bóveda - A-B'

NO CUMPLE - CÚPULA INESTABLE

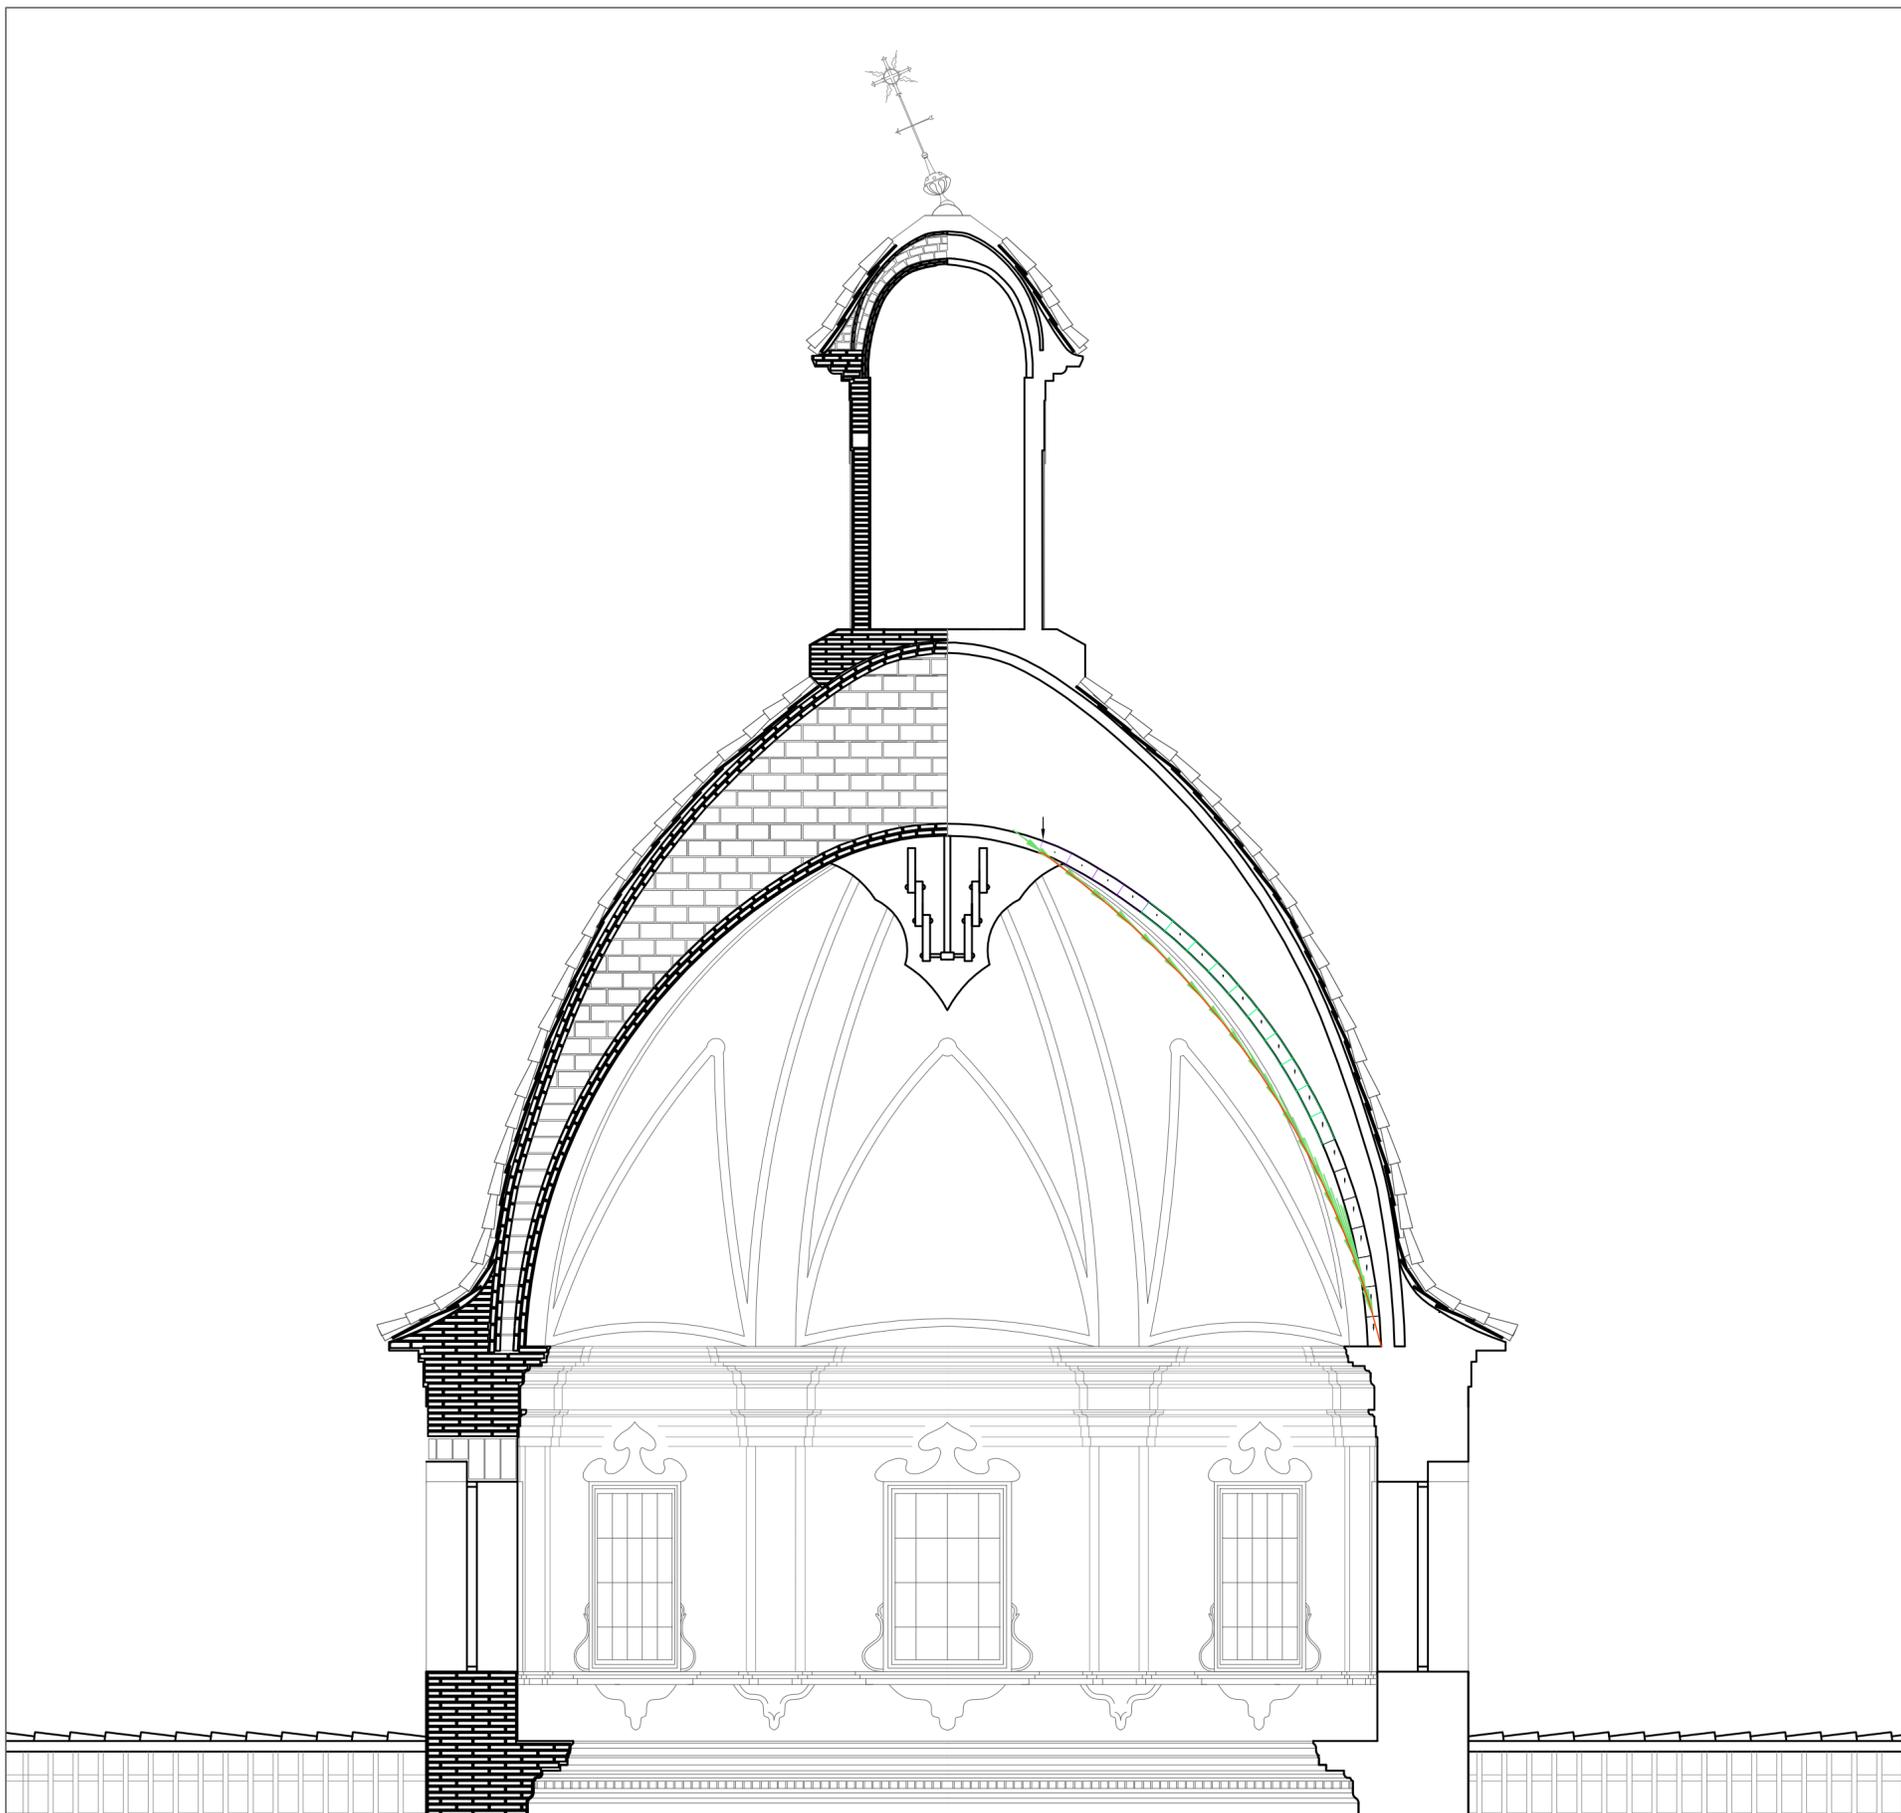
HIPOTESIS 3- Hoja Interior - Bóveda - A-C'

NO CUMPLE - CÚPULA INESTABLE
