Estudio previo y propuesta de intervención en la Iglesia parroquial de San Miguel Arcángel de Burjassot (Valencia)

1 Jul. 16

NÚÑEZ MONJE, ARACELI

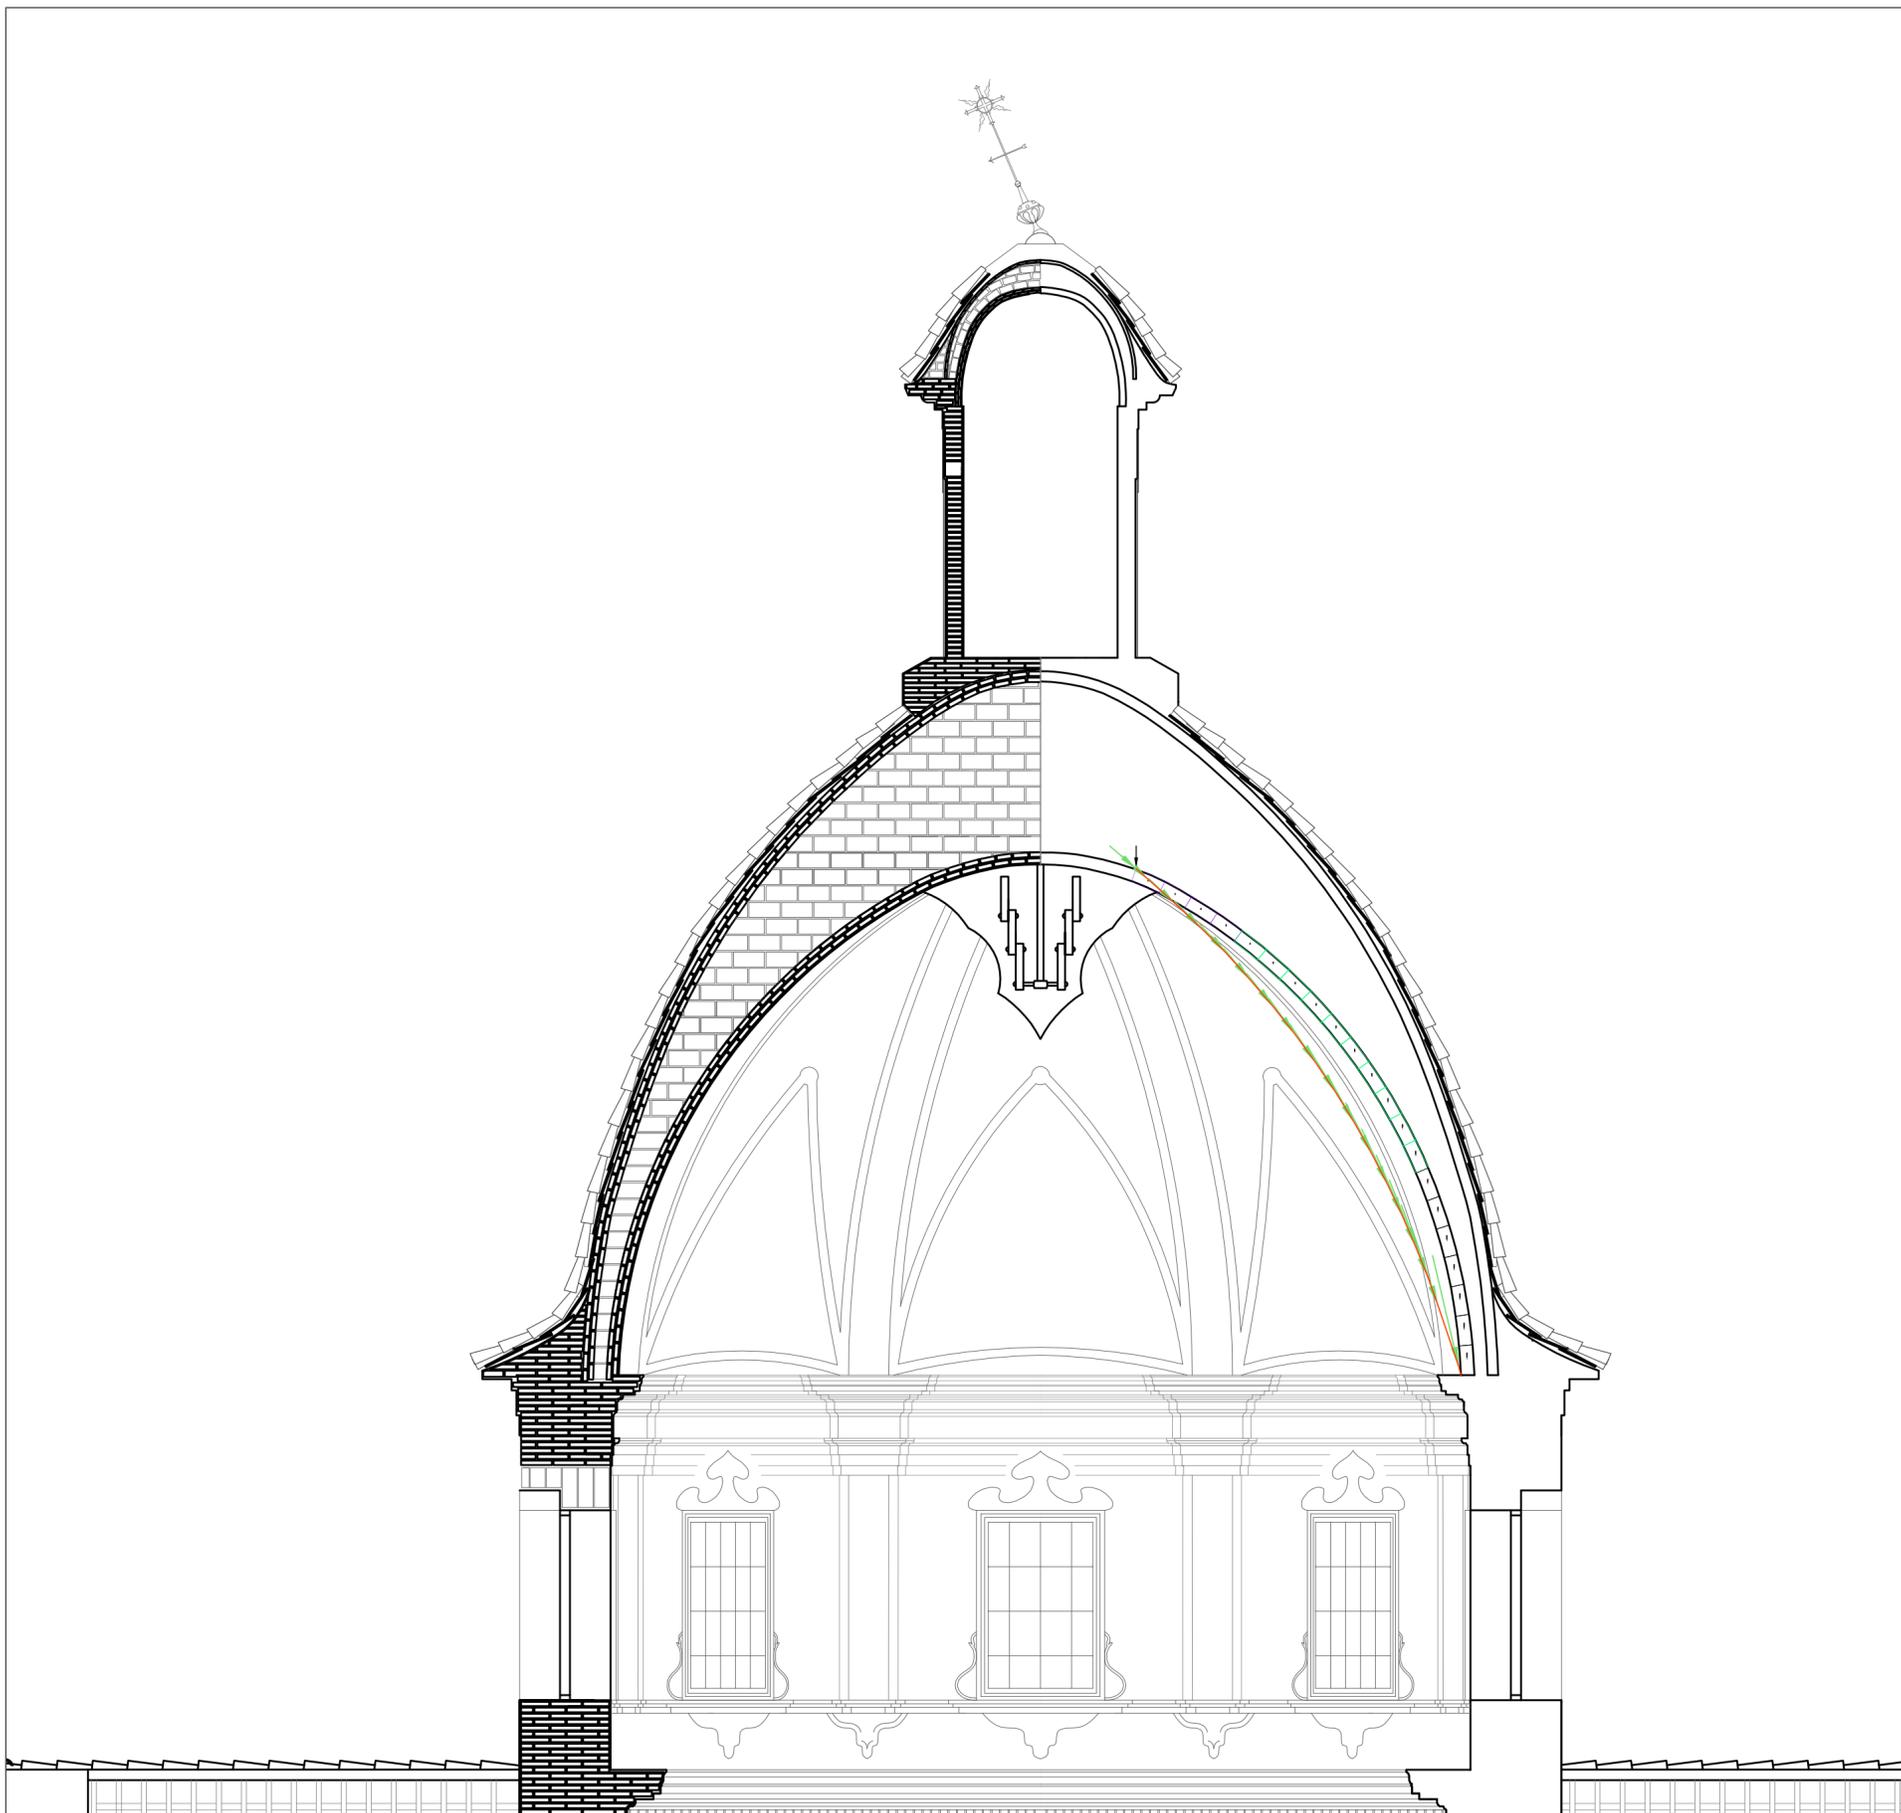
HIPOTESIS 3- Hoja Interior - Bóveda - C-A'

NO CUMPLE - CÚPULA INESTABLE
