Estudio Previo y propuesta de Intervención de la Iglesia Parroquial San Lucas Evangelista de Ceste

13 jul. 16

MIGUEL MORELL GARCÍA

ETS d'Enginyeria d'Edificació
Universitat Politècnica de València

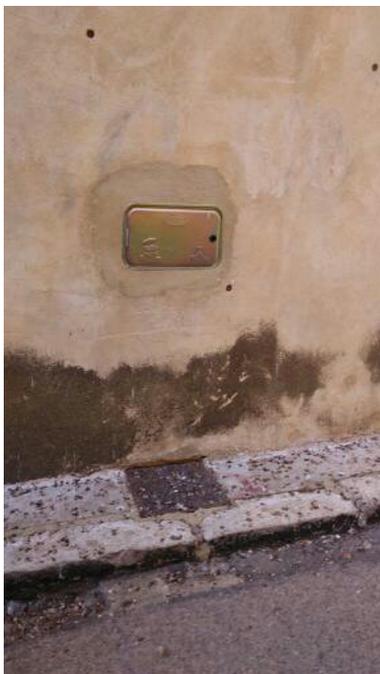
Ilustración 0.16 Acometida de agua potable y arqueta de la red de saneamiento

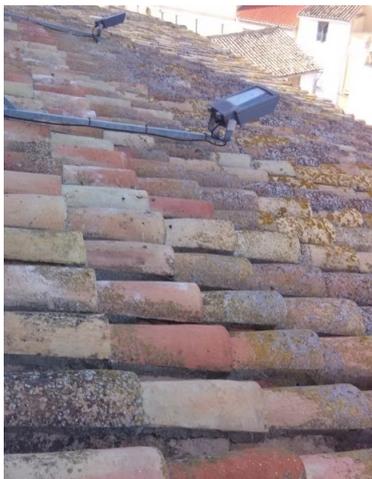
Ilustración 0.17 Foto de la cubierta perimetral que evacua a la C/Molino
