ANEXO I. Fichas técnicas de la edificación Valenciana

TRABAJO FINAL GRADO
 Tutora:
 Gracia López Patiño

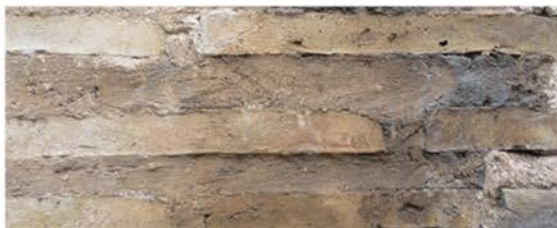
Imagen 3. Ataque de ácidos. Fuente propia.

- Rotura de piezas por disgregación.
- Ataque de ácidos.

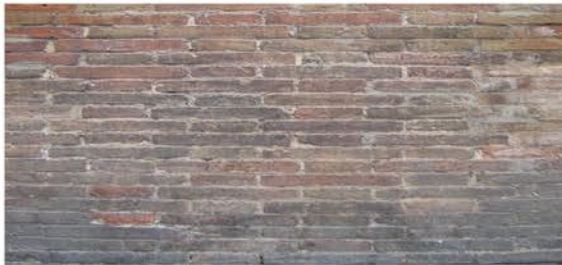
Imagen 9. Ataque de ácidos. Fuente propia.

- Ataque de ácidos.
- Eflorescencias.

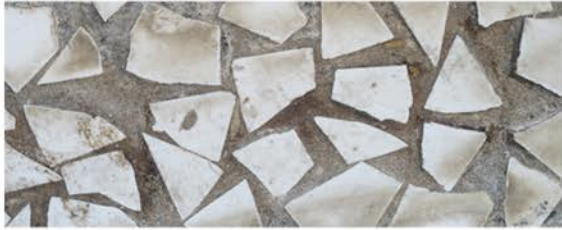
Imagen 36. Ataque de ácidos. Fuente propia.

- Ataque de ácidos.
- Desprendimiento de piezas.
- Grietas.

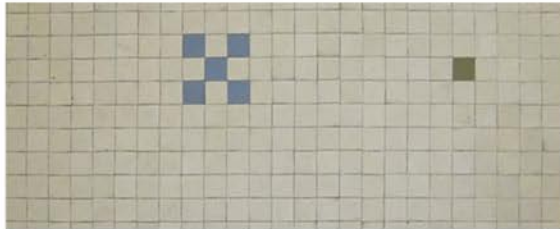
Imagen 41. Pavimento Nolla. Fuente propia.
