La **ACCESIBILIDAD** en el **PATRIMONIO**

Ruta accesible por el Centro Histórico de Valencia

Máster Oficial en Conservación del Patrimonio Arquitectónico

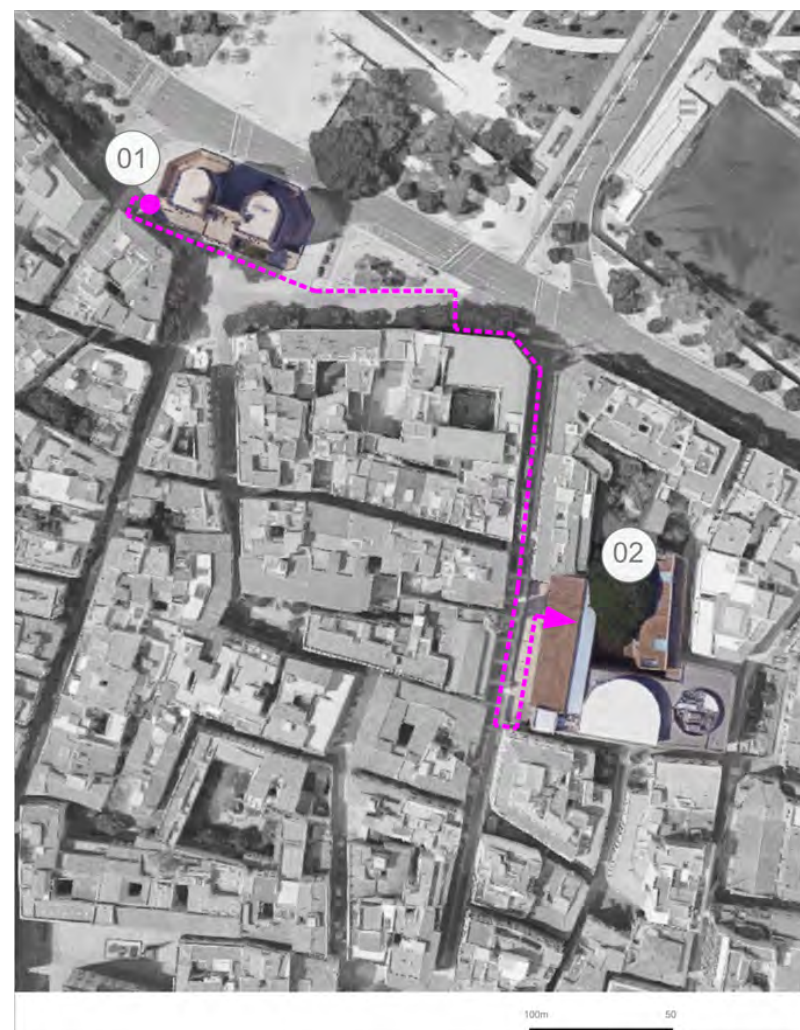
Plano del itinerario analizado para el Tramo 1

TRAMO 1			
	% ACCESIBILIDAD ACTUAL	GRADO DE INTERVENCIÓN*	% ACCESIBILIDAD FINAL
VALORES MEDIOS	56% / 4	MEDIA	100% / 4

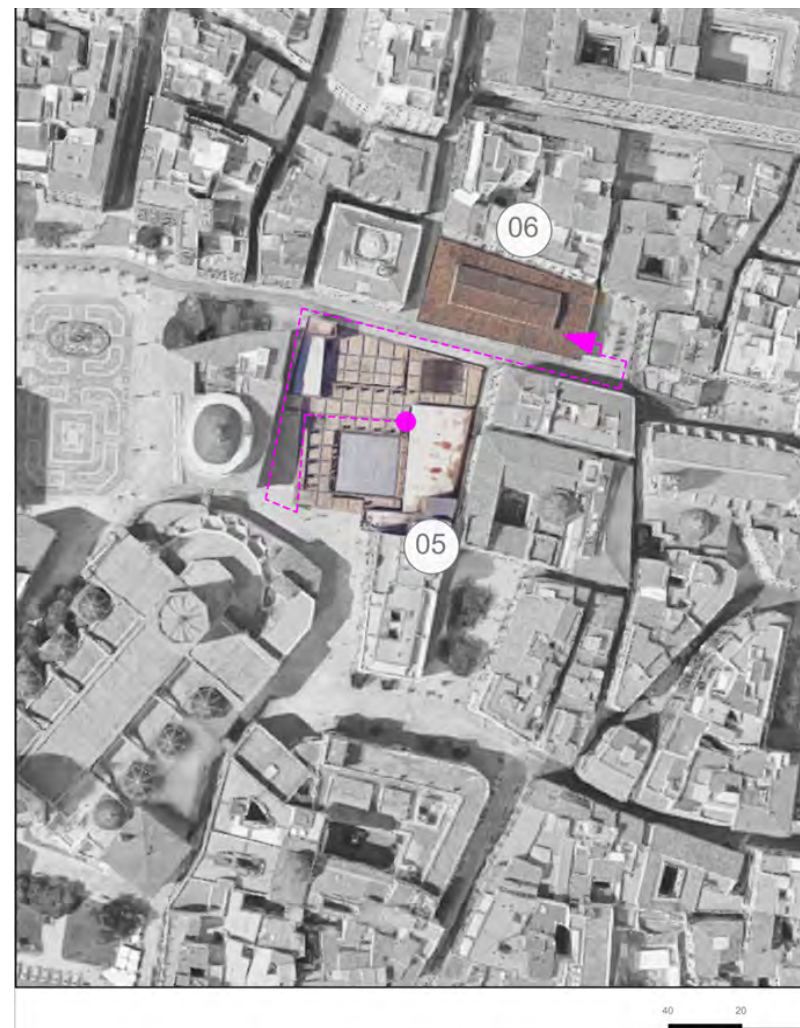
Plano del itinerario analizado para el Tramo 5

Tras analizar este tramo observamos en primer lugar la falta de anchura en el itinerario al comunicar con la calle Almudín. El otro gran punto a solucionar es la falta de paso de peatones para poder cruzar a la Plaza San Luis Beltrán y poder llegar al Almudín.

TRAMO 5			
	% ACCESIBILIDAD ACTUAL	GRADO DE INTERVENCIÓN*	% ACCESIBILIDAD FINAL
VALORES MEDIOS	58% / 4	MEDIA	100% / 4
* Consultar Anexo II para ver detalladamente las propuestas de intervención

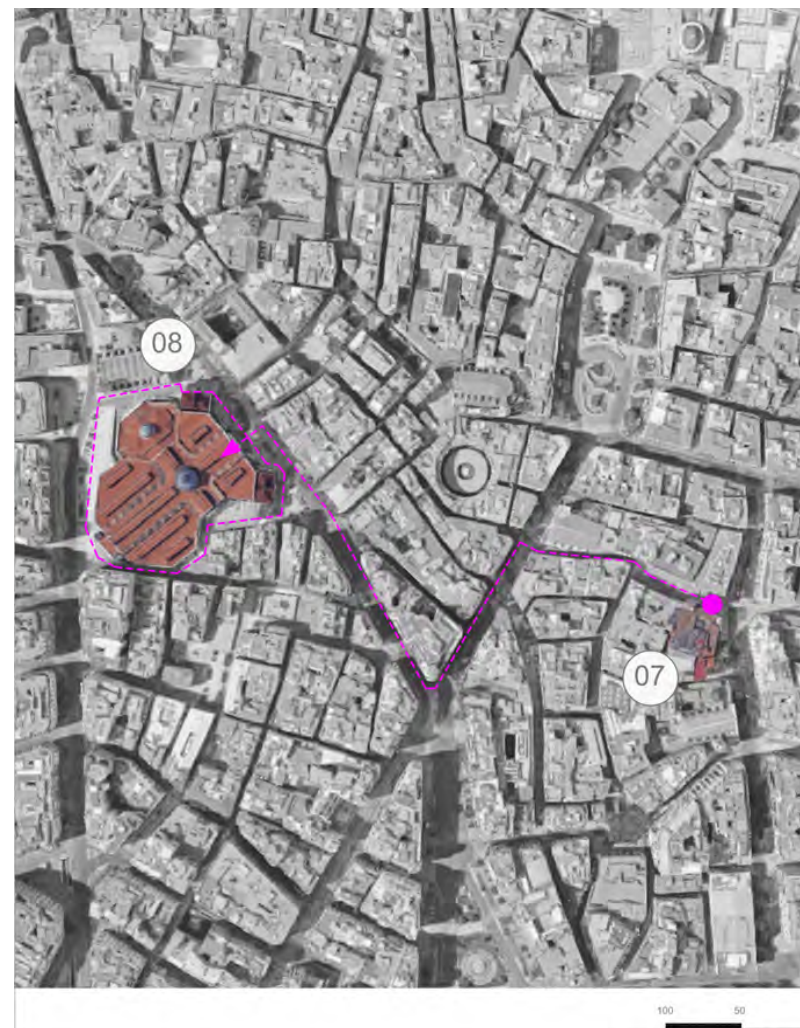
Plano del itinerario analizado para el Tramo 7

TRAMO 7			
	% ACCESIBILIDAD ACTUAL	GRADO DE INTERVENCIÓN*	% ACCESIBILIDAD FINAL
VALORES MEDIOS	56% / 4	MEDIA	100% / 4

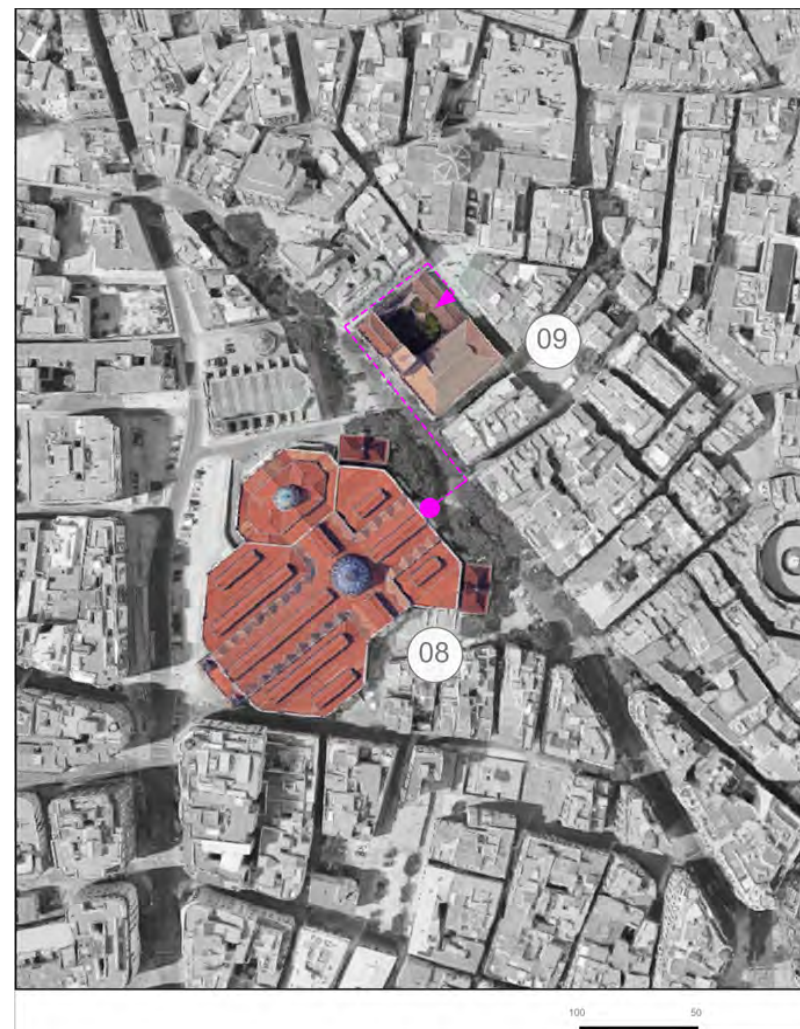
Plano del itinerario analizado para el Tramo 8

Tras analizar este tramo evidenciamos el alto porcentaje de accesibilidad debido a las buenas prácticas en cuanto a alineación del mobiliario y accesibilidad de éste en cuanto a diseño y ergonomía. Hay que destacar la necesidad, como en todos los tramos, de generar una pavimentación señalizadora táctil que delimite y contraste los espacios del itinerario peatonal. Entre otras actuaciones la necesidad de mejorar el paso de peatones así como el estado de las rejillas y la protección de los alcorques.

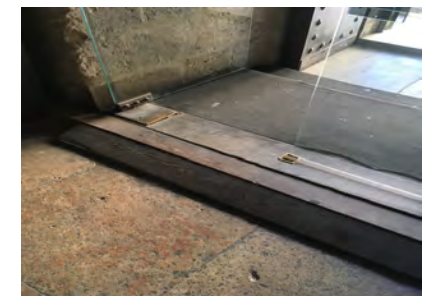
IMAGEN 8. Ámbito de la puerta de acceso con diversidad de materiales

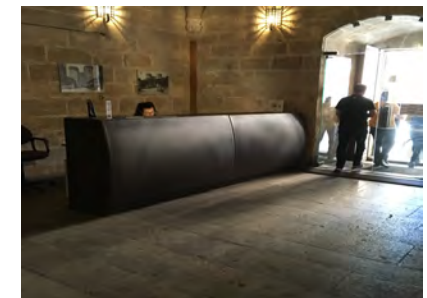
IMAGEN 9. Mostrador de la recepción sin diferenciación de altura

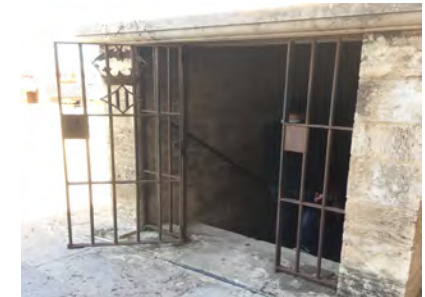
IMAGEN 20. Llegada a Planta 2 con puerta abatiendo en el recorrido de la visita

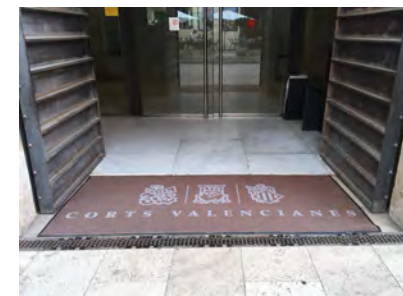
IMAGEN 3. Detalle de la entrada con felpudo no encastrado en el suelo

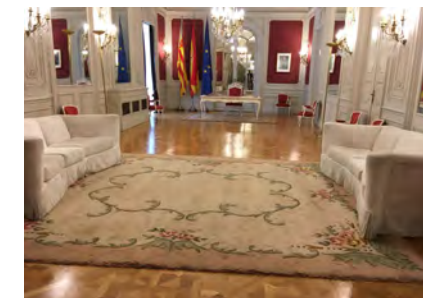
IMAGEN 7. Otro de los salones del Palacio en la Planta Noble donde observamos alfombras sin encastrar que pueden causar tropiezos

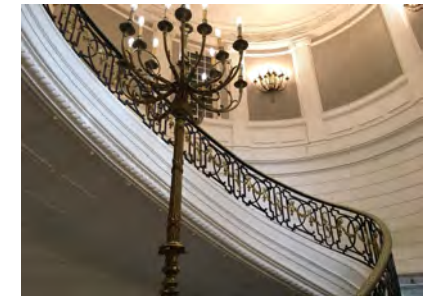
IMAGEN 22. Vista general de la forma oval de la escalera del Palacio

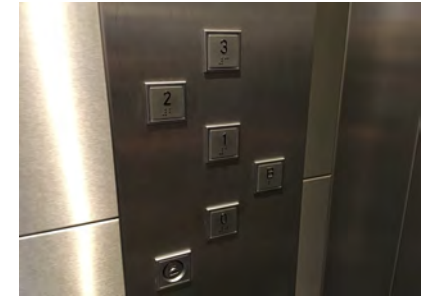
OBSERVACIONES ASCENSOR: El ascensor comunica todas las plantas del edificio incluso haciendo paradas en entre-plantas pues tiene dos puertas de acceso enfrentadas.

¹ La iluminación es homogénea y de una intensidad correcta

IMAGEN 25. Botones de llamada del interior de la cabina en Braille y altorrelieve

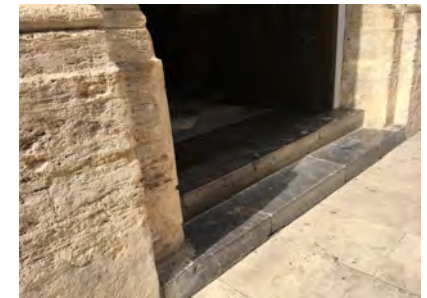
IMAGEN 5. Vista general de los escalones del Acceso 3

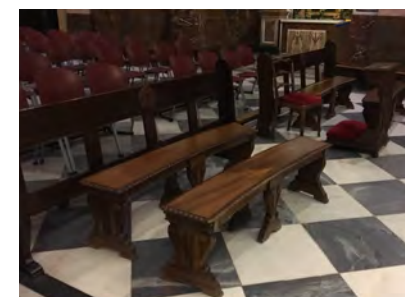
IMAGEN 13. El mobiliario no contempla apoyabrazos y en algunos casos tampoco respaldo

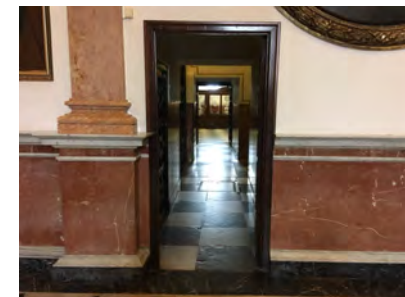
IMAGEN 15. Podemos observar el estrechamiento puntual en el recorrido así como la variación de la iluminación

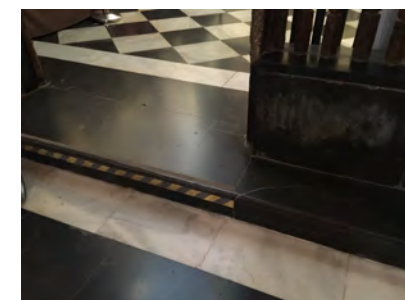
IMAGEN 16. Escalón de acceso a la capilla de San Pedro Apóstol sin rampa pero con contraste señalizador

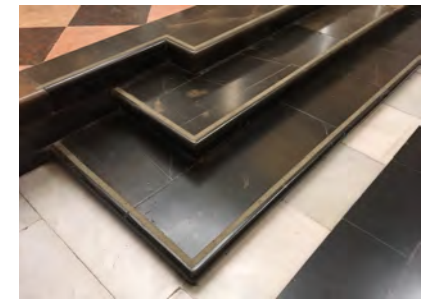
IMAGEN 17. Escalones de subida al altar mayor con contraste señalizador. En algún punto de su perímetro podría diseñarse una rampa

* Persona en silla de ruedas			
** Lengua de signos española			
OBSERVACIONES RECORRIDO INTERIOR: En general el recorrido es bastante ancho, pero encontramos escalones para el acceso a alguna capilla y el altar mayor que podrían ser nivelados por pequeñas rampas. Los escalones han sido contrastados en el borde así como en la tabica aunque se encuentran deteriorados. Es conveniente eliminar delimitaciones de espacios mediante el sistema de cuerdas pues pueden provocar caídas por no ser detectadas por el bastón o personas con visión residual. A parte de la Catedral, se estudia a continuación la escalera de subida la Torre de Miguelete.			
1 Existe mobiliario de descanso para la celebración de la misa. En algunos bancos existen apoyabrazos pero en la mayoría no			
2 Pavimento adecuado en interior			
3 Escalones de acceso a capilla y altar mayor			
4 En general los carteles de información siguen el mismo patrón pero existen algunos más antiguos totalmente desgastados y sin contrastes

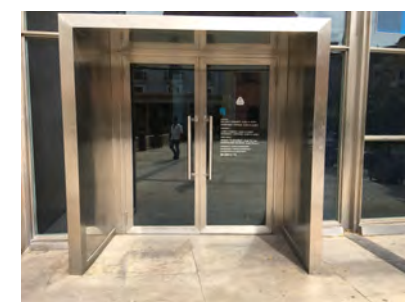
IMAGEN 1. Vista general de la puerta de acceso al Centro Arqueológico

OBSERVACIONES PUERTA PRINCIPAL: Se trata de una puerta de vidrio de 2 hojas que dan acceso al Centro arqueológico donde se encuentra la recepción y una planta de exposiciones y aseos. La puerta es bastante pesada y dificulta la apertura de personas con movilidad reducida

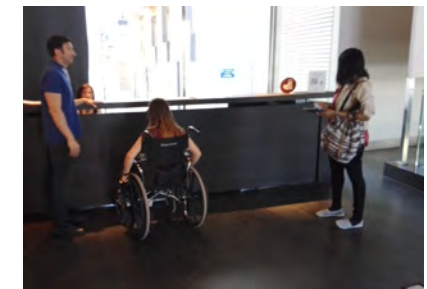
IMAGEN 4. Mostrador no adaptado que dificulta la atención de personas usuarias de silla de ruedas

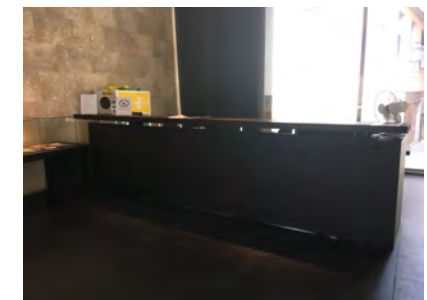
IMAGEN 5. No existe mostrador de atención a doble altura

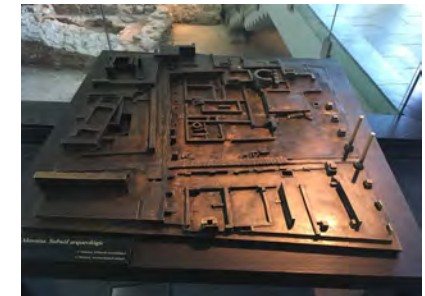
IMAGEN 6. Detalle de maqueta en altorrelieve de la excavación arqueológica

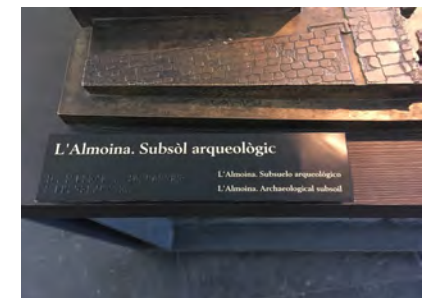
IMAGEN 7. Textos completados en Braille

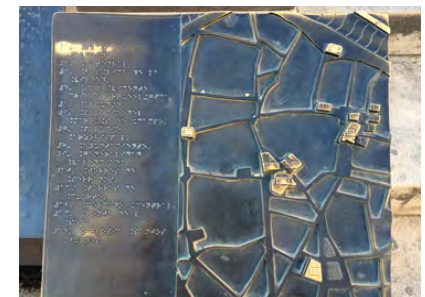
IMAGEN 8. Detalle del plano en altorrelieve con textos en Braille ubicados en la plaza Junio Décimo Bruto

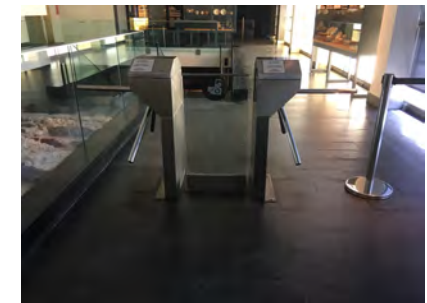
IMAGEN 9. Acceso al museo mediante tornos. A los usuarios de silla de ruedas les deben retirar la cinta de protección para su paso por el lateral

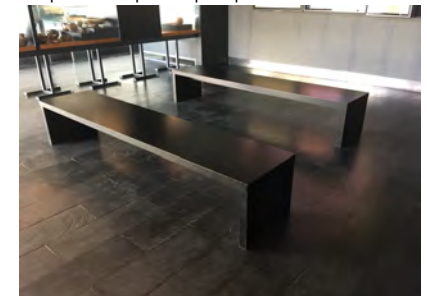
IMAGEN 10. Bancos de descanso y de la zona audiovisual sin respaldo ni apoyabrazos

LEVE	*Completar información mediante textos en altorrelieve	NULA	
		LEVE	*Visitas LSE, proporcionar audioguías en varios idiomas y signoguías	NULA	
RECORRIDO INTERIOR					
Recorrido interior Planta acceso					
Circulación interior	63% / 5	MEDIA	*Colocación de bancos ergonómicos y/o apoyos isquiáticos	NULA	100% / 5
		LEVE	*Proteger los voladizos de todos los elementos expositivos	NULA	
		LEVE	*Colocación de una banda táctil de pavimento diferenciado en el itinerario	NULA	
Señalización	58%	LEVE	*Adaptar la señalética e introducir información en Braille y altorrelieve	NULA	100%
Iluminación	0% / 4	LEVE	*Estudio de la iluminación evitando reflejos y aportando homogeneidad	NULA	100% / 5
Emergencias	0%	LEVE	*Adaptar el aviso de emergencias mediante señalización sonora y visual	NULA	100%

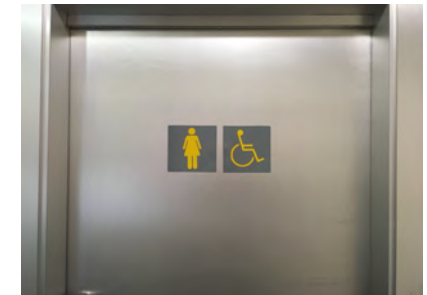
IMAGEN 14. Pictogramas ubicados en la puerta a una altura elevada y sin información en Braille ni relieve

Aseo	79% / 4	LEVE	*Señalización en Braille y altorelieve	NULA	100% / 4
		LEVE	*Ajustar la altura de los pictogramas	NULA	
		LEVE	*Colocación de cerrojo y mecanismo descarga de fácil manipulación	NULA	
		LEVE	*Colocación de otra barra lateral para facilitar la transferencia	NULA	
		LEVE	*Colocación de un dispositivo de llamada de asistencia	NULA	
Recorrido interior Planta Arqueológica					
Comunicación Vertical	0%	MEDIA ¹	*Dar mantenimiento al ascensor para que esté en funcionamiento y evitar su deterioro	NULA	100%
Circulación interior	73% / 4	MEDIA	*Colocación de bancos ergonómicos y/o apoyos isquiáticos	NULA	100% / 4
		LEVE	*Colocación de una banda táctil de pavimento diferenciado en el itinerario	NULA	
Señalización	83%	LEVE	*Adaptar la señalética introduciendo información en Braille y altorrelieve	NULA	100%
Información	47%	LEVE	*Aportar un plano en autorrelieve de las instalaciones	NULA	100%
		LEVE	*Completar la información de maquetas con textos en altorrelieve	NULA

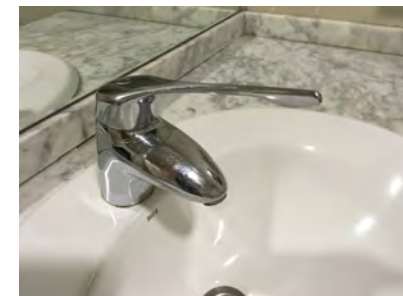
IMAGEN 17. Grifería de fácil apertura

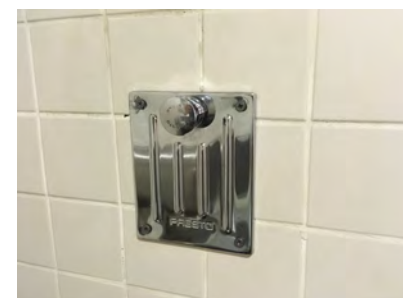
IMAGEN 18. Pulsador de descarga de reducidas dimensiones

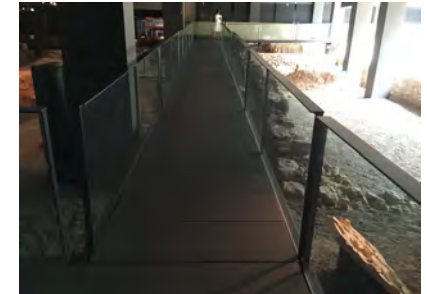
IMAGEN 23. Rampas de circulación por el recorrido de la visita

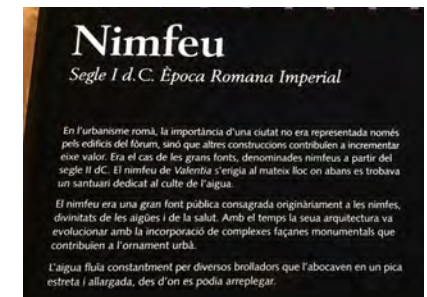
IMAGEN 24. Los textos informativos no están complementados en Braille

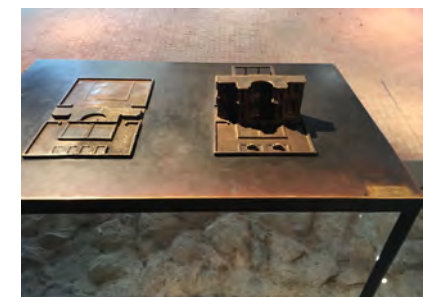
IMAGEN 25. Las maquetas y planos en altorrelieve tienen información en Braille

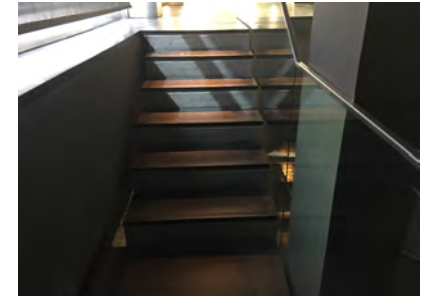
OBSERVACIONES ESCALERA 1: Da acceso a la zona arqueológica islámica donde se encuentra la fortificación y la noria. La escalera consta de 3 tramadas y 2 rellanos. Tiene pasamanos simple a ambos lados de altura de 95 cms.

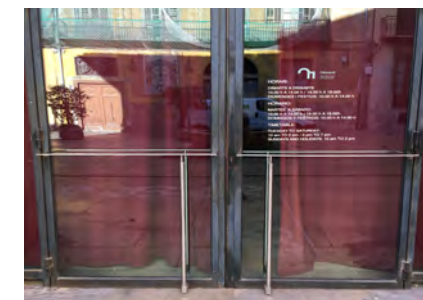
IMAGEN 3. Detalle de la puerta de cristal y tipo de apertura

OBSERVACIONES PUERTA 1: Se trata de una puerta de doble hoja de vidrio muy pesada que abre hacia el exterior de 178 cms, tirador a una altura de 113 cms. El vidrio desde fuera refleja como un espejo

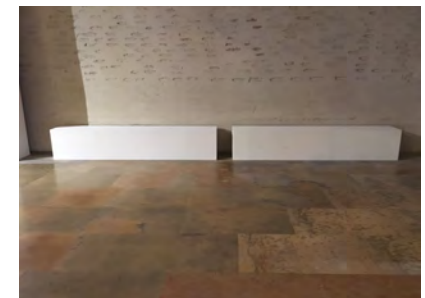
IMAGEN 10. Bancos de descanso no ergonómicos por no disponer de respaldo ni apoyabrazos

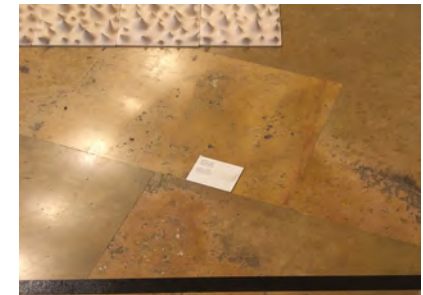
IMAGEN 11. Señalización ubicada en el suelo con tamaño de letra muy pequeño

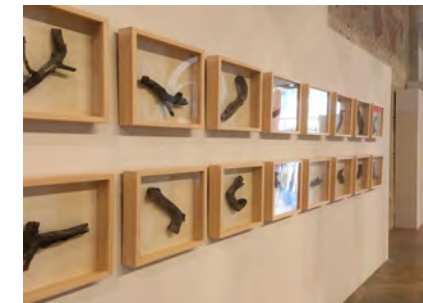
IMAGEN 13. Los elementos expositivos se ven afectados por los reflejos

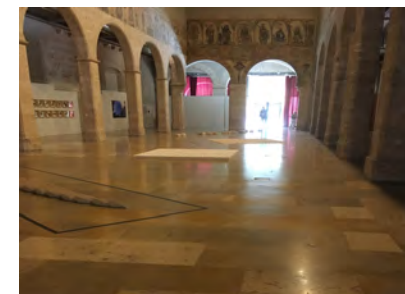
IMAGEN 14. La entrada de luz genera reflejos en el pavimento

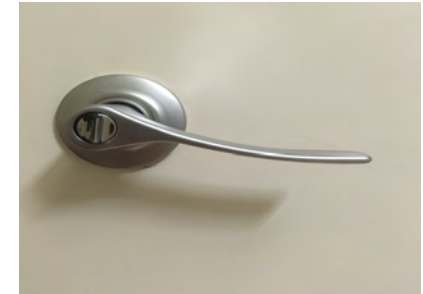
IMAGEN 17. Detalle del cerrojo del aseo de difícil manipulación

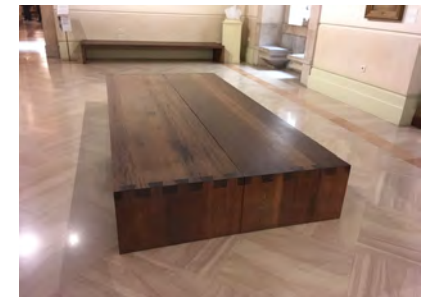
IMAGEN 7. Bancos de descanso sin respaldo ni apoyabrazos

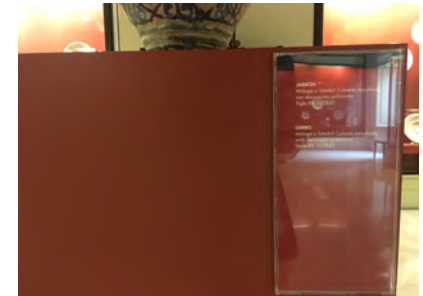
⁴ Se observan muchos reflejos debido a que el soporte no es mate y los reflejos de las vitrinas con la luz			
⁵ La iluminación es adecuada aunque en algunas salas es más tenue que en otras			
ESCALERA PRINCIPAL			
		RECOMENDADO	SITUACIÓN ACTUAL
Ubicación			
Número total de escaleras del edificio: Nº 1 de 5			
Estancias que comunica: BAJA Hasta Planta 1			
La escalera es INTERIOR

IMAGEN 13. Información sin contraste y en soporte que genera reflejos

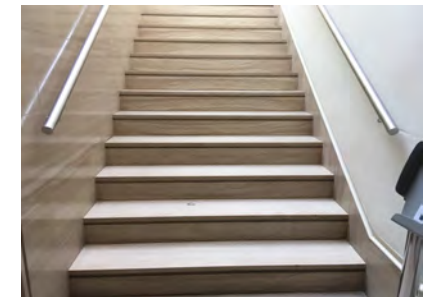
IMAGEN 25. Vista general de la escalera 4 con pasamanos a ambos lados y tabica contrastada mediante hendidura

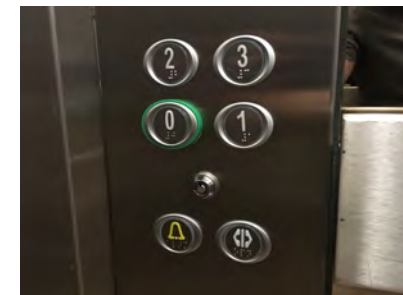
IMAGEN 30. Botonera del ascensor en altorrelieve y Braille

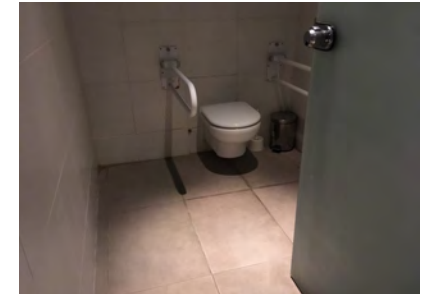
IMAGEN 33. La cabina adaptada no permite el espacio de maniobra mínimo requerido

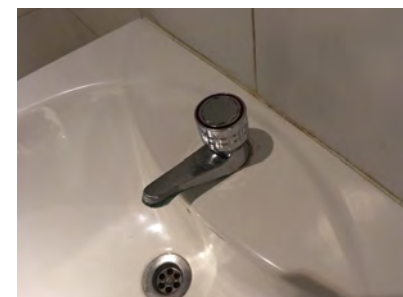
IMAGEN 36. La grifería que implica el giro de muñeca dificulta la apertura

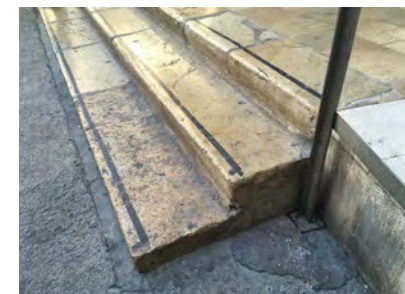
IMAGEN 8. Detalle de la escalera del acceso trasero

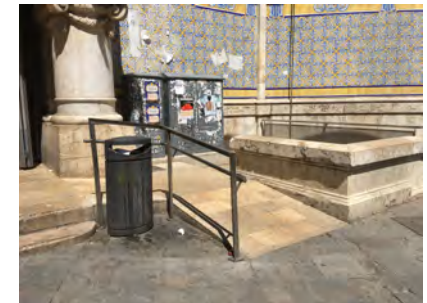
IMAGEN 16. Rampa del acceso IZQUIERDA 2 del lado derecho

¹ La pendiente de la rampa es de 10,25% en el primer tramo y de 11,1% en el segundo tramo			
² Material pétreo poroso en muy buen estado ubicado en el exterior			
³ Iluminación natural suficiente por ser exterior			
		RECOMENDADO	SITUACIÓN ACTUAL
ACCESO IZQUIERDA 3			
Desniveles			
	Sin desnivel	V	~
	Con desnivel		
	Escaleras o escalones	X	X
	Rampa	V	~

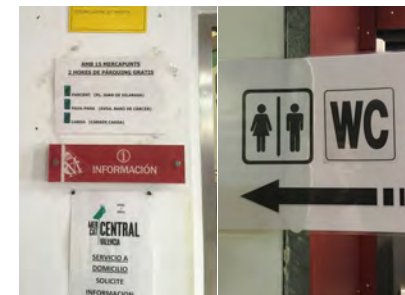
⁴ La cartelería no es uniforme en todo el recinto, siendo en el mayor de los casos plastificaciones de carácter temporal			
⁵ La iluminación general es correcta siendo la entrada de luz natural y la de cada puesto del mercado por lo que algunas zonas quedan menos iluminadas

IMAGEN 33. Señalización no homogénea en diferentes zonas del Mercado

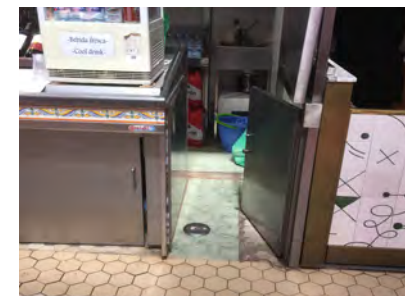
IMAGEN 34. Los puestos no tienen espacios de atención para PSR pero podrían señalizar para tal uso los pasos de acceso al puesto

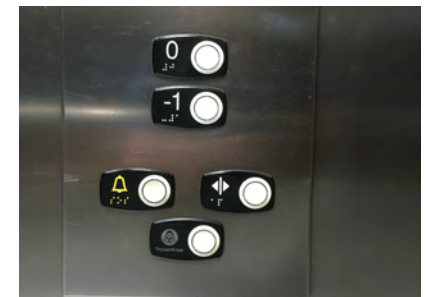
IMAGEN 41. Detalle botonera contrastada en altoparlante y Braille

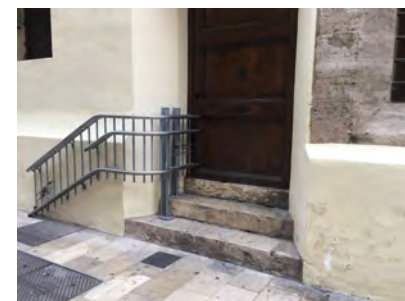
IMAGEN 5. Vista del acceso para usuarios de silla de ruedas mediante salva escaleras

OBSERVACIONES ACCESO PSR: Se ha habilitado un acceso para usuarios de silla de ruedas en la misma calle. Este acceso que también tiene escalones ha sido resuelto mediante la instalación de un salva escaleras. Desde ahí se tiene que pasar la zona de los aseos y por el jardín hasta llegar a la recepción.

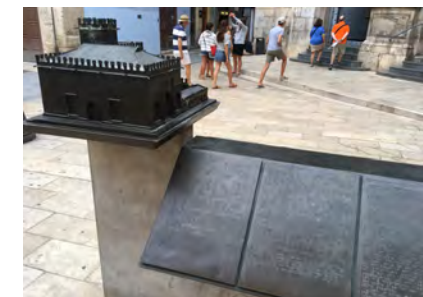
IMAGEN 10. Maquetas con información en Braille en la plaza Compañía, frente al acceso a la Lonja

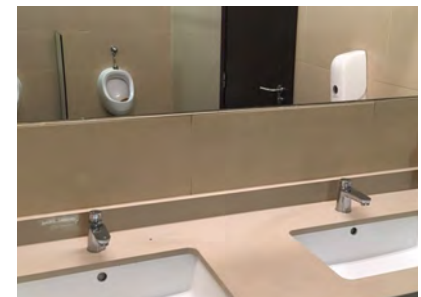
IMAGEN 25. El espejo está demasiado elevado y no tiene inclinación

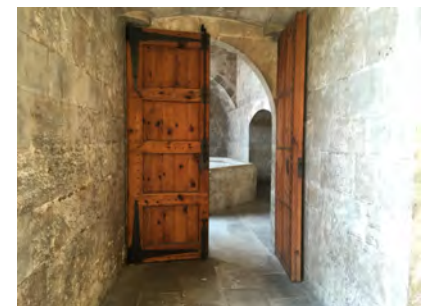
IMAGEN 13. Puerta de acceso a las naves laterales con una sola hoja abierta para el paso de visitantes

* Persona en silla de ruedas			
** Lengua de signos española			
OBSERVACIONES RECORRIDO INTERIOR PLANTA 1: Se recomienda utilizar los espacios para exposiciones y/o información sobre el monumento en sí, así como mantener abiertas ambas hojas de las puertas que pertenecen al itinerario de visita para favorecer la circulación de los visitantes.			
¹ Escalera estudiada en la tabla como ESCALERA 2			
² Riesgo de golpearse bajo las ESCALERAS 3			
³ Pavimento pétreo poroso en interior			
⁴ La iluminación es natural y en general buena por ser un espacio muy abierto			
ESCALERA 2			
		RECOMENDADO	SITUACIÓN ACTUAL
Ubicación			
	Número total de escaleras del edificio: Nº 2 de 5		
	Estancias que comunica: Planta 0 Hasta Planta 1		
	La escalera es EXTERIOR		
	Existe un itinerario accesible alternativo	V	X
Señalización			
	Al principio y al final de la escalera	Ancho x 80 cm fondo	X
	En el borde de cada escalón	Ancho x 3 cm fondo	X

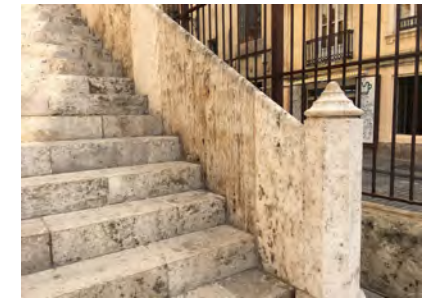
IMAGEN 16. Pasamanos de piedra en uno de los lados de una sola altura

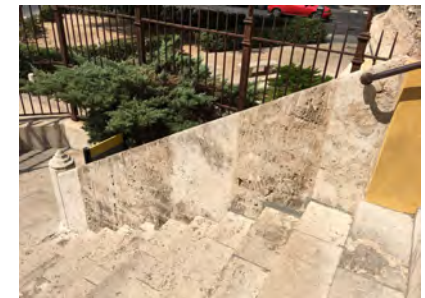
IMAGEN 18. Detalle del pasamanos lateral a una altura; en piedra y metálico

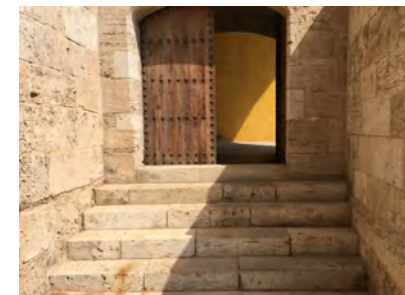
La contrahuella tiene tabica		V	V
Tabica contrastada con respecto a la huella		V	X
Los peldaños no tienen bocel		V	V
Existe un zócalo a ambos lados de los escalones		>12 cms	V
El pavimento de la huella es antideslizante		1 2 3 4 5	3 ¹
Pasamanos y barandillas			
Existe pasamanos en ambos lados de la escalera		V	X
Los pasamanos son dobles		V	X
Altura pasamanos superior		90-110 cms	X
Altura pasamanos inferior		65-75 cms	X
En el embarque el pasamanos se prolonga entre 30-60 cms		V	X
En el desembarque el pasamanos se prolonga entre 30-60 cms		V	X
Los pasamanos son continuos en los rellanos intermedios		V	~
La sección permite el paso continuo de la mano		V	X
Iluminación			
La iluminación es homogénea		1 2 3 4 5	4 ²
Espacio bajo escalera			
Existe un espacio menor a 210 cms de altura			
	Sí	X	
	Sí, pero protegido del paso >25cms	V	
	No	V	V
OBSERVACIONES ESCALERA 4: La escalera consta de 5 peldaños sin pasamanos y da acceso a la nave lateral de la planta 2

IMAGEN 28. Comunicación en Planta 2 con la nave lateral mediante ESCALERA 4

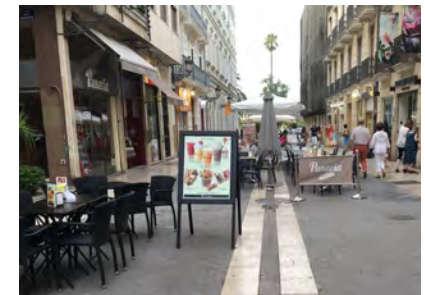
¹ La anchura de la calle permite que siempre se cumpla este requisito pero generando itinerarios tortuosos debido a la disposición de terrazas y mobiliario urbano

IMAGEN 2. Calle Muro de Santa Ana llena de terrazas dispuestas sin orden

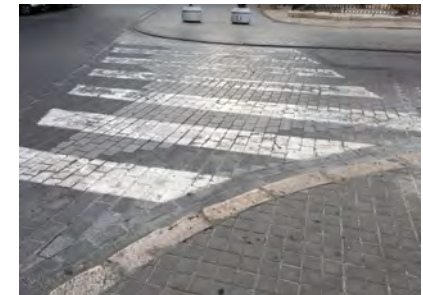
PASOS DE PEATONES			RECOMENDADO	SITUACIÓN ACTUAL
PASO DE PEATONES 1				
Características generales				
Desnivel solucionado mediante vado o elevación del paso de peatones a cota de la acera			V	X
Ubicados con recorrido mínimo para realizar el cruce			V	V
La anchura es mayor que el vado de peatones			V	X
Pendiente del vado			8%-10%	X
Trazado perpendicular a la acera			V	V
Señalizado con pintura antideslizante			V	V ¹
Señalización táctil				
	Dirección del cruce. 1,20 m ancho y hasta línea de fachada		V	X
	Longitud del vado y 0,60 m ancho		V	X
OBSERVACIONES PASO DE PEATONES 1: Paso de peatones ubicado entre la plaza de los Fueros y la Calle Conde Ténor. Ausencia de vado y señalización táctil. En la proyección del paso de peatones observamos una farola y un poste de señalización.				
¹ Señalizado con pintura pero deteriorada

IMAGEN 4. Vista general del paso de peatones con ausencia de vado

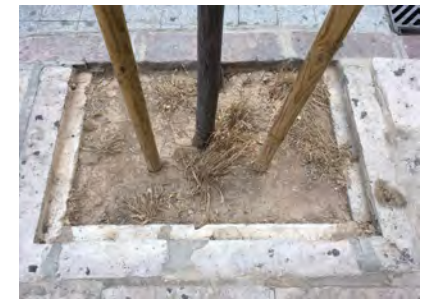
OBSERVACIONES REJILLAS, ALCORQUES Y TAPAS DE REGISTRO: A lo largo del recorrido de este tramo encontramos varios elementos que dificultan la accesibilidad del itinerario. Los alcorques sin rejilla pueden provocar caídas por lo que es necesario cubrirlos con una rejilla. Además estas rejillas deben tener una disposición y abertura adecuada que en este caso no cumple por ser demasiado ancha

IMAGEN 13. Alcorques sin cubrir en la plaza de los Fueros

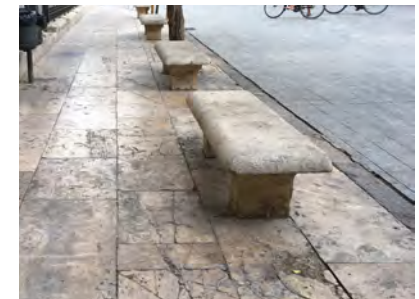
¹ Los bancos y algún modelo de los distintos tipos de papelera del itinerario no permite su detección a la altura requerida

IMAGEN 18. Bancos sin contraste cromático con el entorno, ni respaldo y apoyabrazos

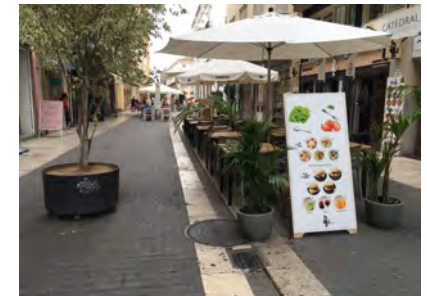
OBSERVACIONES ITINERARIO PEATONAL: El tramo de itinerario analizado conecta el Palacio Benicarló-Cortes Valencianas con la Basílica de la Virgen. Salimos por la plaza de San Lorenzo hacia la calle Navellos, donde al igual que en la calle Muro de Santa Ana nos encontramos un itinerario sin alineación del mobiliario urbano y con una gran cantidad de terrazas de los locales comerciales colocadas sin alineación por lo que el itinerario peatonal, a pesar de tener la anchura requerida, debe realizar muchos giros. En el medio de la calle se encuentra un canalón de desagüe que genera un bordillo que dificulta la movilidad de PSR, carros de bebé, carros de repartidores, bicicletas, etc. por lo que recomendamos al menos biselar el canto. Al finalizar la calle Navellos debemos cruzar un paso de peatones que nos llevará a la Plaza de la Virgen. Dirigiéndonos hacia la izquierda al acceso de la Basílica encontramos un área de descanso con bancos y una fuente.

IMAGEN 2. Calle Navellos llena de terrazas dispuestas sin estar alineadas

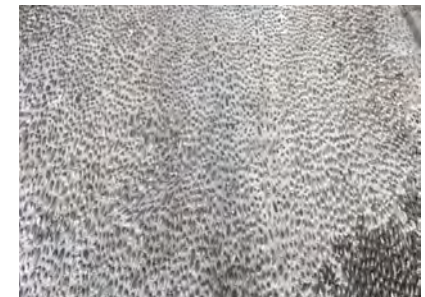
² En la calle Navellos existe un desagüe longitudinal en toda la calle que genera un bordillo y en la plaza de la Virgen el área de descanso tiene un pavimento de canto rodado que genera resaltes

IMAGEN 8. Pavimento empedrado de canto rodado en zona de descanso en la plaza de la Virgen

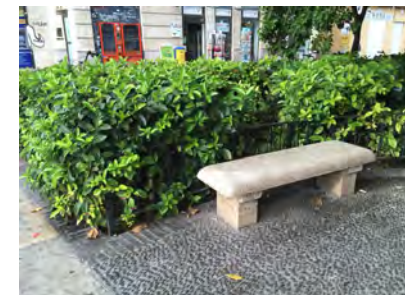
IMAGEN 13. Bancos no ergonómicos, sin respaldo ni apoyabrazos

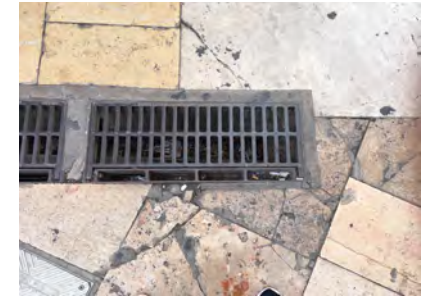
IMAGEN 6. Tapas de registro con abertura de los huecos de rejilla de hasta 0,04m

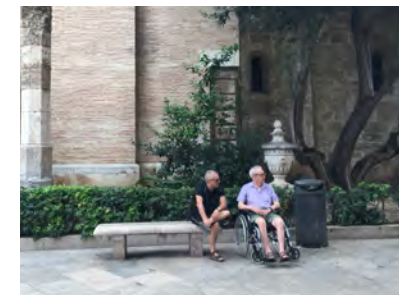
IMAGEN 10. Bancos no ergonómicos, sin respaldo ni apoyabrazos, pero con espacios suficientes alrededor

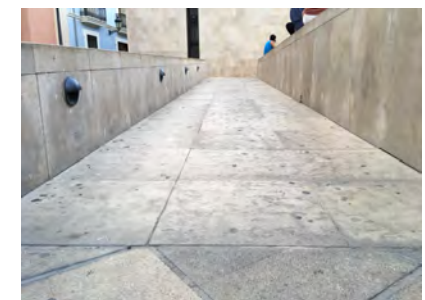
¹ La rampa existente en la Plaza Décimo Junio Bruto debería tener pasamanos accesible en ambos lados

IMAGEN 3. Plaza Décimo Junio Bruto. Rampa de subida hacia la entrada al Museo Arqueológico de la Almoina

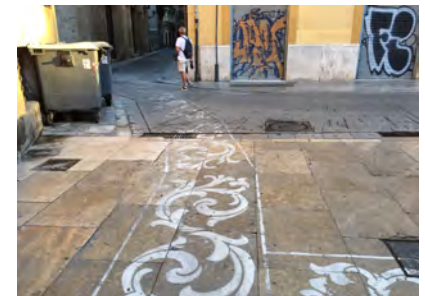
IMAGEN 3. Zona sin bordillo de acceso a la Plaza San Luis Beltrán sin paso de peatones habilitado

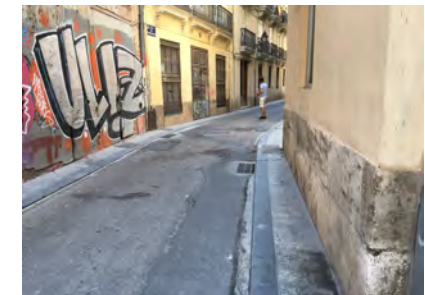
IMAGEN 2. Calle de los Venerables con aceras inaccesibles. Total prioridad para el tráfico de vehículos sobre el peatón

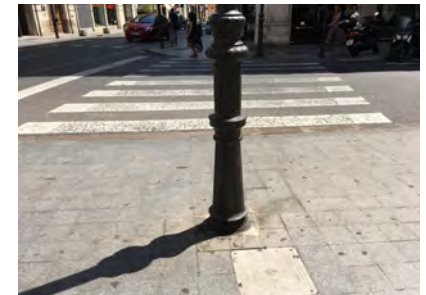
OBSERVACIONES PASO DE PEATONES 2: Paso de peatones ubicado al inicio de la calle Marqués de Dos Aguas con la calle de la Paz. Existen elementos verticales de iluminación en el ancho del paso de peatones en ambos lados.

IMAGEN 8. Elementos verticales de iluminación invaden la proyección de cruce del paso de peatones

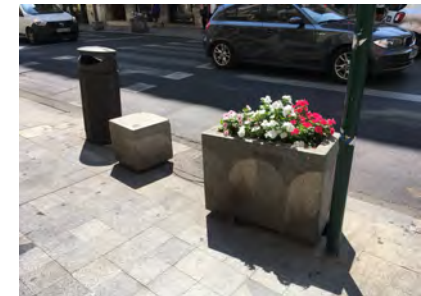
IMAGEN 18. Mobiliario urbano sin contraste cromático

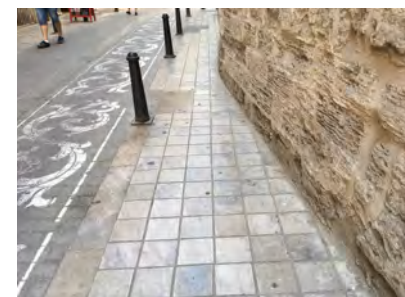
¹ Anchura de paso peatonal impracticable en calle Abadía de San Martín, esta con pavimentos a mismo nivel, y calle Vell de la Palla donde la acera es prácticamente inexistente y desnivel respecto a la calzada

IMAGEN 2. Estrechamiento en la acera del itinerario peatonal en la calle Abadía de San Martín

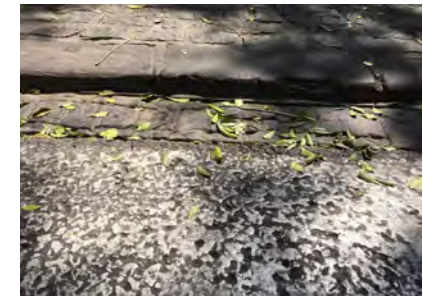
IMAGEN 5. Bordillo existente en e paso de peatones dificultando la movilidad de usuarios de silla de ruedas

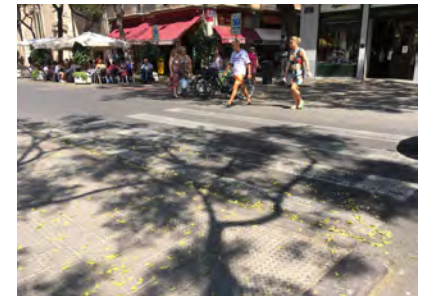
IMAGEN 8. Señalización táctil mediante botones en sentido longitudinal y trnasversal

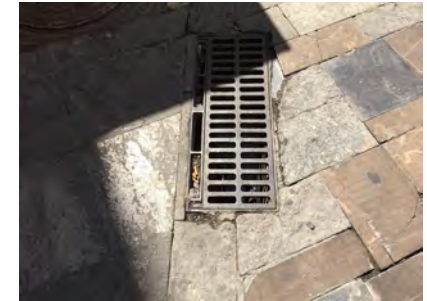
IMAGEN 17. La abertura de los huecos de rejilla es de hasta 0,04m

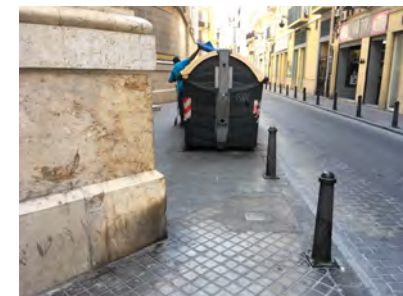
IMAGEN 20. Mobiliario urbano que ocupa la mayor parte del espacio destinado al peatón

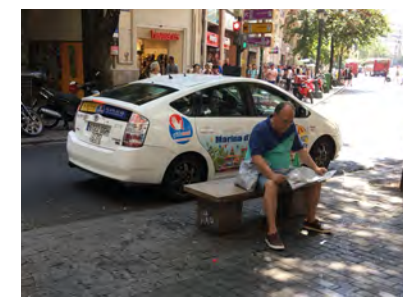
IMAGEN 22. Bancos no ergonómicos que carecen de respaldo y apoyabrazos

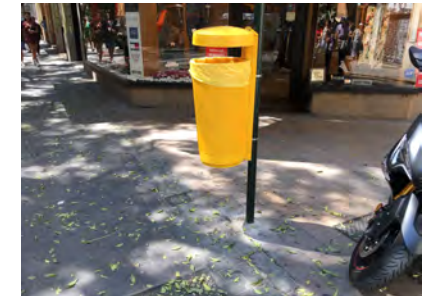
¹ Algún modelo de papelera del itinerario no permite su detección a la altura requerida

² Altura de la boca 1,15m

IMAGEN 23. Papelera con una altura de la boca mayor a la permitida

MEDIA	*Colocación de pavimento táctil longitudinal y ancho del vado	
Paso de peatones 4	88%	MEDIA	*Desplazar el mobiliario urbano existente en el ancho del paso de peatones	100%
		LEVE	*Repintar la señalización del paso de peatones debido a su deterioro	
PAVIMENTO				
Características generales	80% / 4	MEDIA	*Dotar de mantenimiento todas aquellas piezas de pavimento deterioradas y sueltas	100% / 4
Pavimento Táctil indicador	0%	ALTA	*Generar un itinerario táctil accesible	100% / 5
REJILLAS, ALCORQUES Y TAPAS DE REGISTRO				
Características generales	14%	MEDIA	*Eliminación de rejillas y tapas de registro del itinerario peatonal accesible	100%
		LEVE	*Sustitución o adecuación de las rejillas para tener huecos inferiores a 0,02m	
		LEVE	*Enrasar todas aquellas tapas y rejillas que se encuentren al nivel del pavimento	
		LEVE	*Tapar los alcorques con rejillas accesibles	
MOBILIARIO URBANO				
Características generales	56%	LEVE	*Sustitución de papeleras que no son detectables a una distancia del suelo de 0,15m	100%

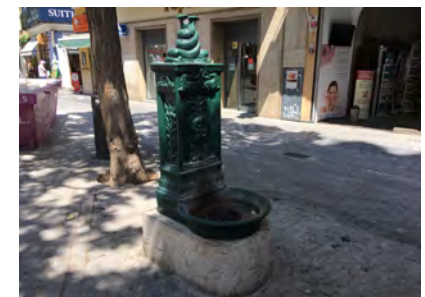
IMAGEN 25. Fuente bebedera inaccesible para usuarios de silla de ruedas

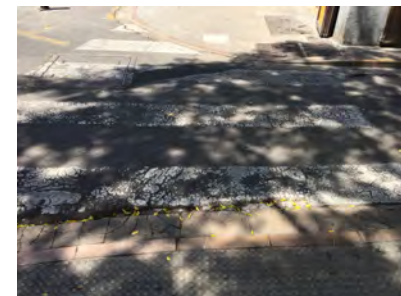
IMAGEN 4. Paso de peatones en Plaza del Mercado con calle En Colom

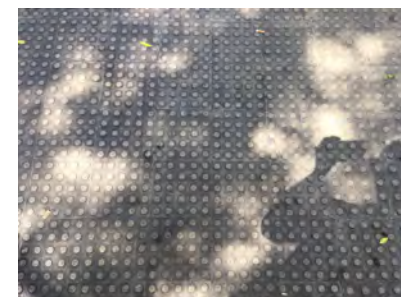
IMAGEN 5. Señalización táctil de botones

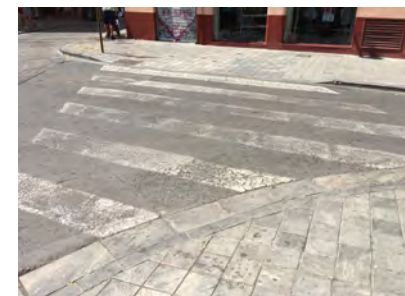
OBSERVACIONES PASO DE PEATONES 2: Paso de peatones ubicado en la plaza del Tossal con la calle San Miguel.

IMAGEN 7. Vista general del paso de peatones Plaza del Tossal con calle San Miguel

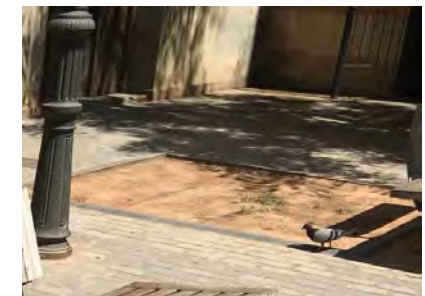
IMAGEN 18. Alcorques de los árboles no protegidos en plaza de Santa Úrsula

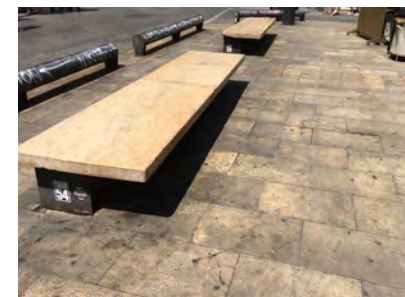
IMAGEN 21. Bancos en la plaza del Tossal y bolardos no accesibles

² Además de los bancos de Bolsería mostrados en la imagen encontramos otro modelo de banco en la plaza de Santa Úrsula contrastado cromáticamente y con respaldo parcial pero sin apoyabrazos

³ En el tramo encontramos 3 tipos de bolardos todos ellos sin señalización superior reflectante. En la plaza del Tossal no tienen la altura adecuada, mientras que en los alrededores de las Torres los encontramos sin contraste y cromático y los ubicados en la puerta de las Torres con aristas y unidos por cadenas

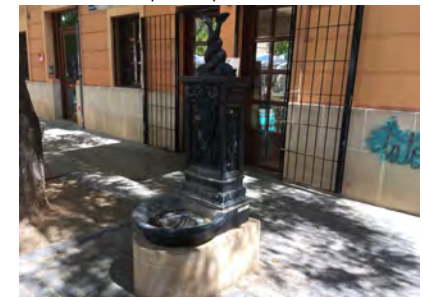
IMAGEN 24. Fuente bebedera en la plaza de Santa Úrsula
