# Criterios de actuación para la conservación del edificio Morey (San Pedro de Macorís, República Dominicana).

Autora: Michelle Herrera Sosa  
Tutor: Gaspar Muñoz Cosme  
Diciembre 2017

**CRITERIOS DE ACTUACIÓN FOCALIZADO EN LA CONSERVACIÓN Y MANTENIMIENTO DEL EDIFICIO MOREY.**

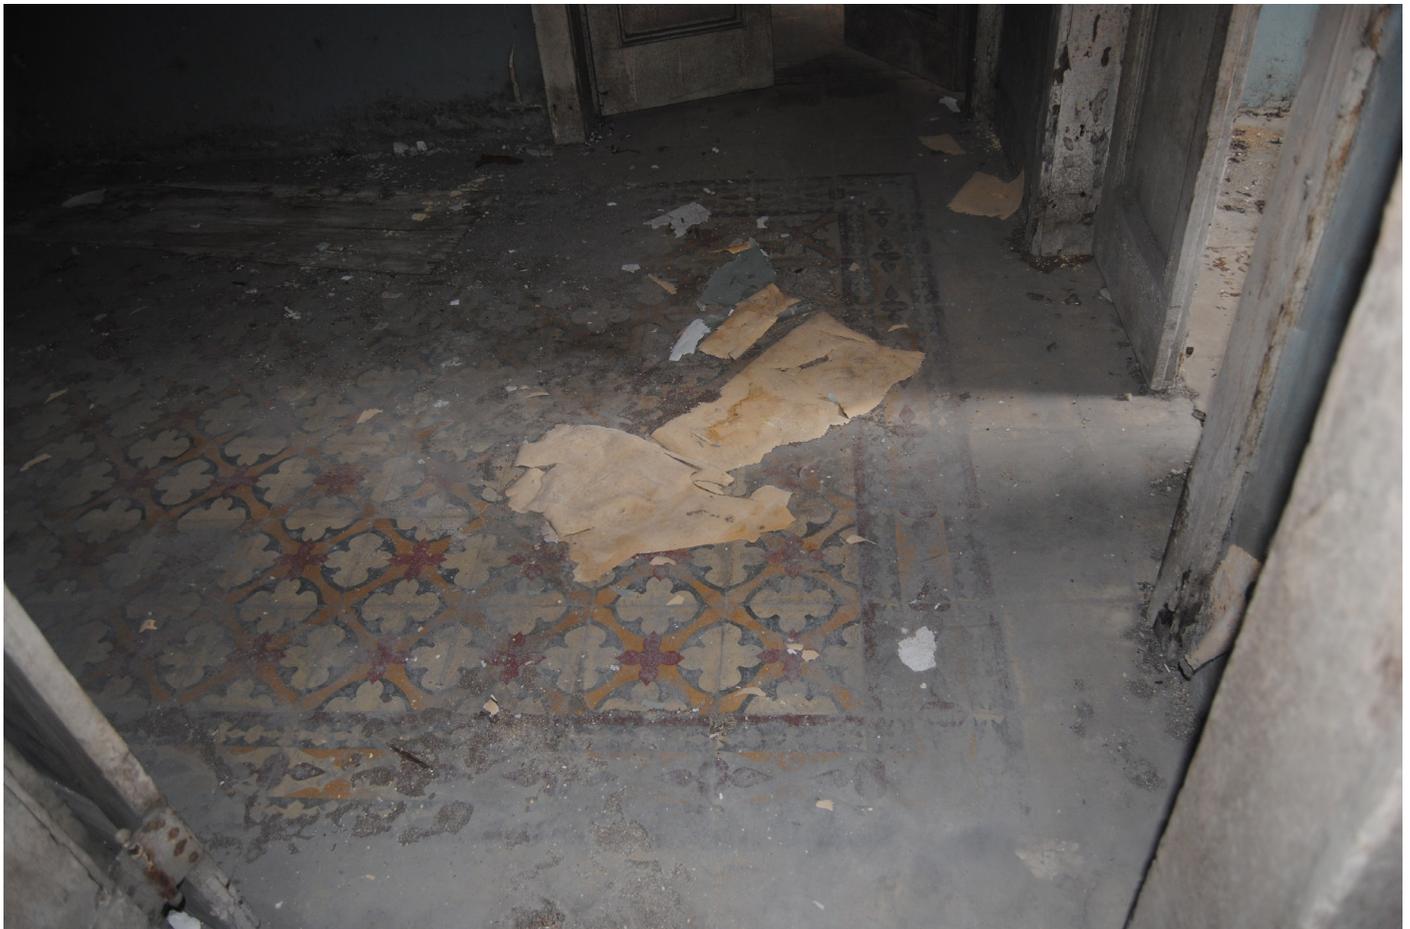
Figura 5.11- Piso interior.

Las baldosas cerámicas del edificio Morey se podrían decir que no tienen graves daños, más que suciedad y en algunos casos algunas, pero en las minorías, pueden tener fisuras. Este contiene encima del mucha basura o trozos de hormigón armado que se ha desprendido del techo debido a la humedad que existe en el lugar.

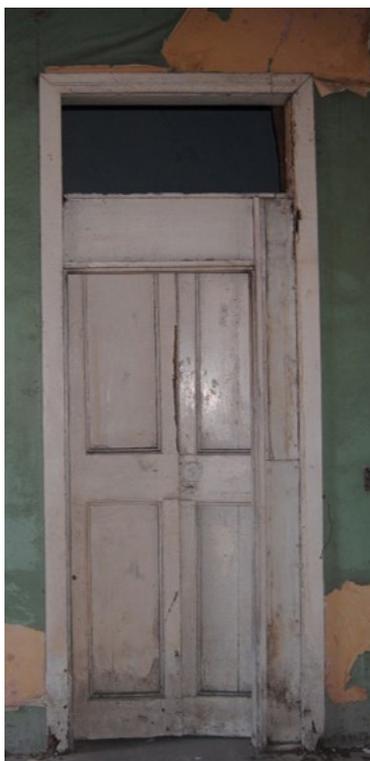
Detalle A1

Puerta de madera sencilla, sin ornamentos decorativos. Pintada en blanco.

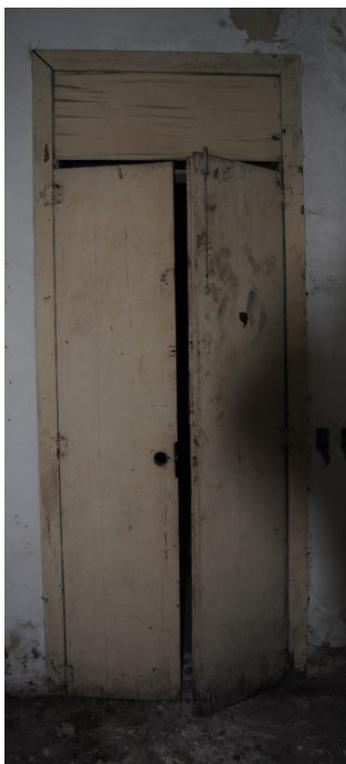
## Detalle A2

- Polvo
- Costra negra
- Grietas

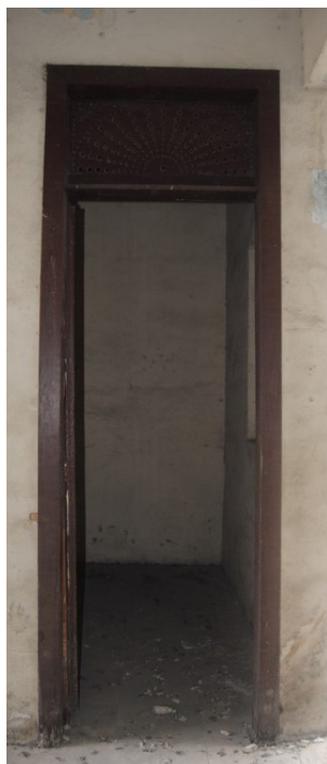
Detalle A5

Puerta de madera con detalles decorativos en la parte superior, pintada de marrón

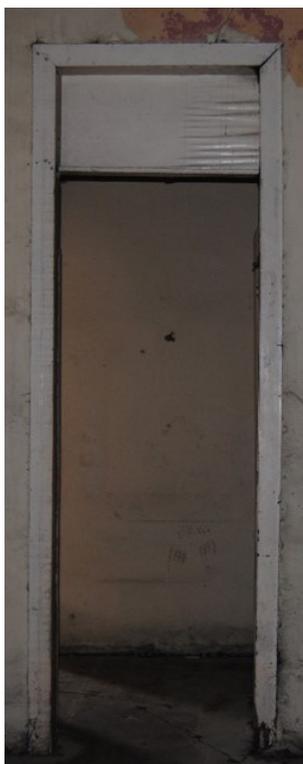
## Detalle A6

Puerta de madera sin ornamento ni decoraciones, pintada en blanco

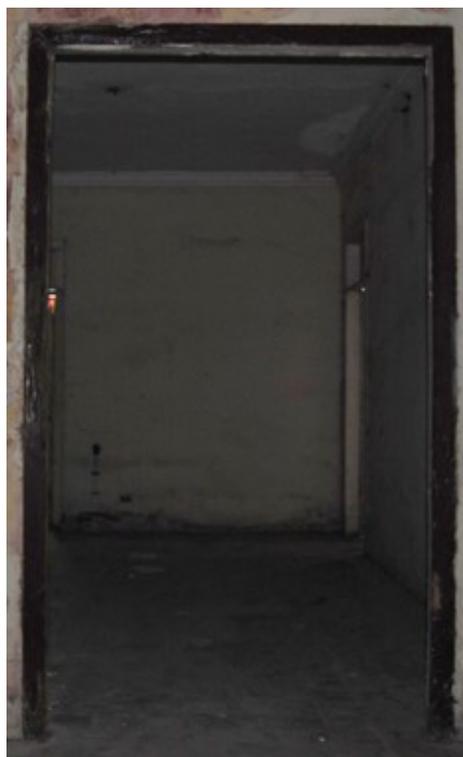
Detalle A9

Leyenda  
 ■ Suciedad (polvo)  
 ● Costra negra

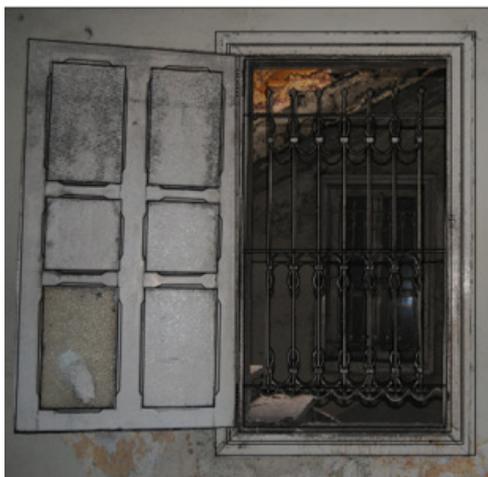
## Detalle V1

Compuesta de contraventana de madera y detalles acristalados, herrería como elemento decorativo y de protección.

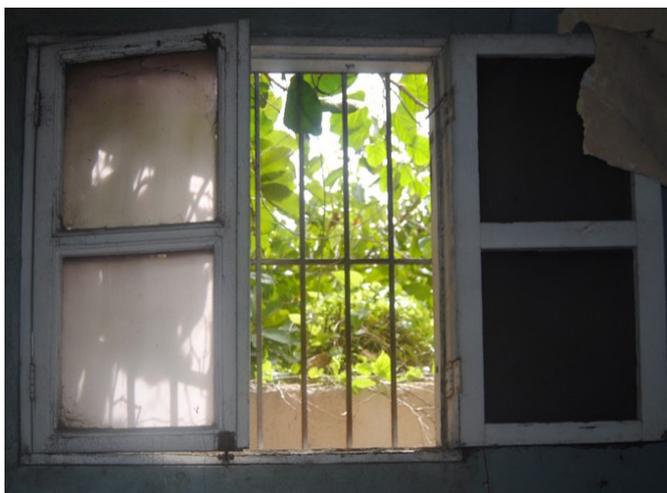
## Detalle V5

Ventana doble totalmente en madera con cristal corrugado

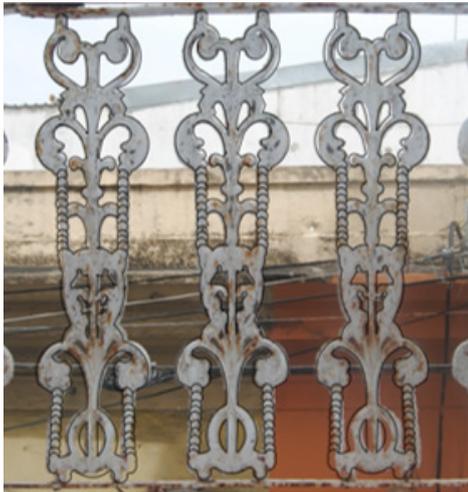
## Verjas del balcón (D2)

••• Oxidación

Se procederá a una limpieza a profundidad de estos elementos, con el objetivo de conocer el nivel de deterioro que estos poseen. Los procesos de limpieza pueden ser manuales con ayuda de limpiadores metálicos, tales como, ácido fosfórico o fosfatos, y otras herramientas pequeñas, con el fin de llegar a partes minúsculas donde no se pueda acceder.

Se procederá después a aplicar recubrimientos protectores de metales como minio, cromato de plomo, óxido, polvo de zinc. Posterior a esto, se le aplicaran esmalte de color blanco para mantener su apariencia anterior.

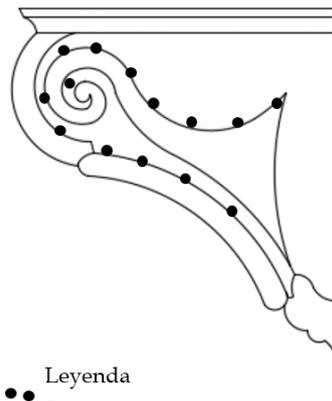
Jabalcín (D1)

Leyenda  
●● Costra negra

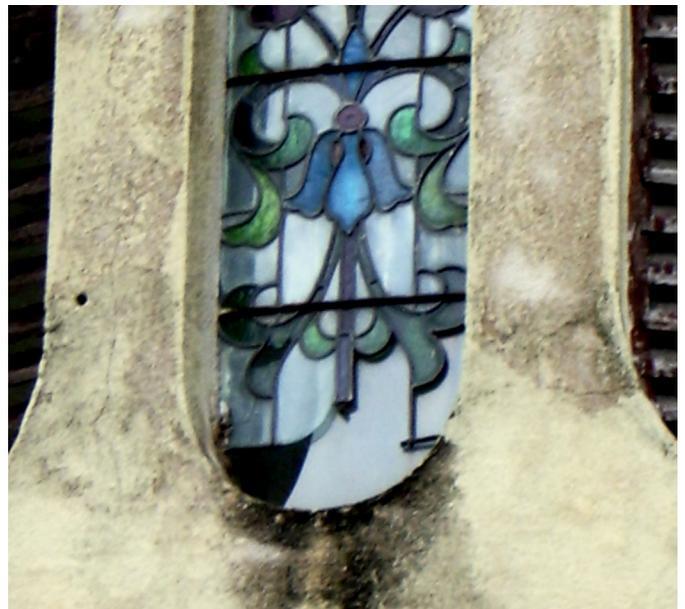
*Vitral roto. Autor: Zoraida Montero.*
