ALUMINOSIS: tras su historia y ejemplos de intervenciones en Valencia.

CONVOCATORIA:	06 de SEPTIEMBRE de 2018
NOMBRE DEL AUTOR:	FRANCISCO REYES VÁZQUEZ
NOMBRE DEL TUTOR:	VALENTINA CRISTINI
TITULACIÓN:	GRADO EN FUNDAMENTOS DE LA ARQUITECTURA
CURSO ACADÉMICO:	2017-2018
UNIVERSIDAD:	UNIVERSIDAD POLITÉCNICA DE VALENCIA

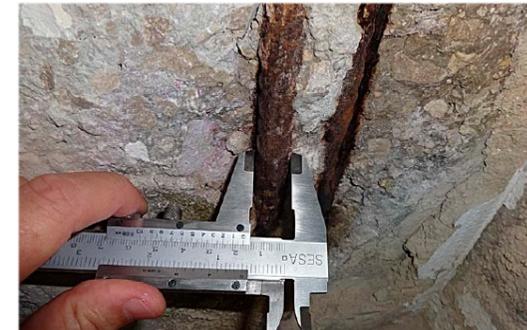
Control de la corrosión de la armadura del pilar.
E1: Gabinete de control de la edificación. Denia. 2015.

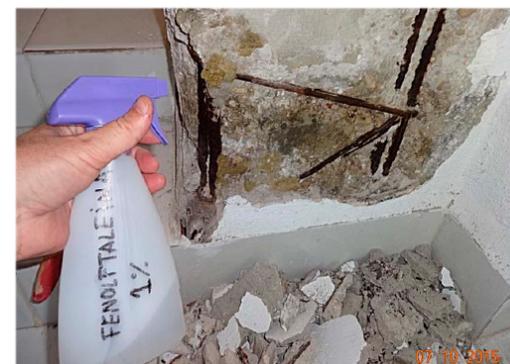
Aplicación de una solución de fenolftaleína a la base del pilar.

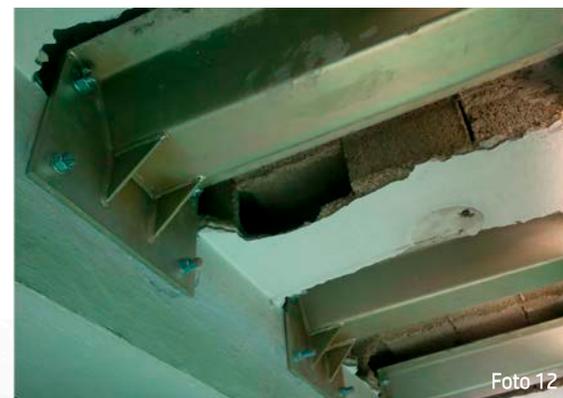
DEGRADACIÓN: La cara inferior de un forjado comienza a mostrar daños.

- Análisis visual de los daños detectados, con apuntalamiento inicial de la zona afectada.
- Extracción de muestras para su análisis en laboratorio, al sospechar el uso de cemento aluminoso.
- Inspección minuciosa de todo el edificio.
- Sustitución de las viguetas afectadas por un sistema debidamente homologado, concretamente mediante una viga cajón metálica (sistema MVV).
- Protección del nuevo elemento frente al fuego con mortero proyectado de fibra mineral.
- Protección de los balcones con mortero proyectado de fibra mineral.

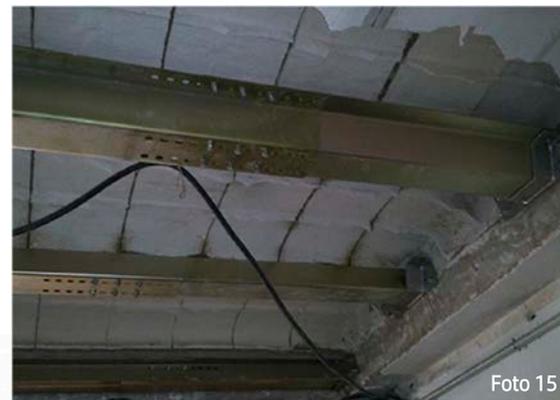
Foto 15

DEGRADACIÓN: La cara inferior de un forjado comienza a mostrar daños.**ENSAYOS**

- Degradación progresiva en las viviendas, apuntalamiento para prevenir daños mayores.
- Realización de catas en diferentes puntos del edificio, extrayendo un diferente muestreo de las distintas zonas del mismo.
- Estudio en detalle de las muestras de cemento extraídas.
- Las viguetas dañadas son sustituidas y reforzadas mediante una viga cajón metálica (sistema MVV).
- Se protege dicha viga cajón mediante mortero proyectado de fibra mineral.
- Del mismo modo que la viga cajón, también se protegen los balcones.

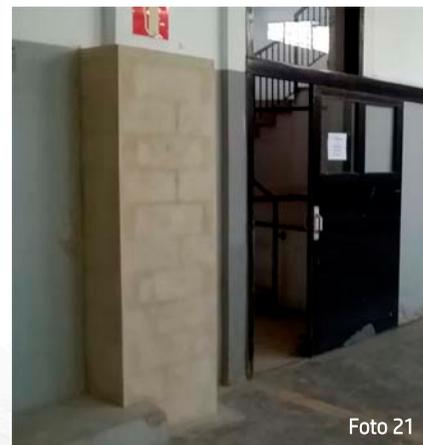
DEGRADACIÓN: La cara inferior de un forjado comienza a mostrar daños.

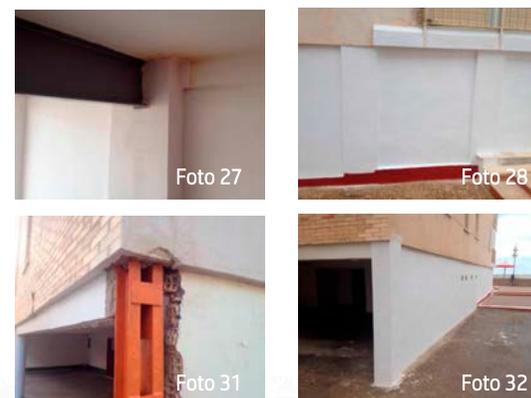
DEGRADACIÓN: La cara inferior de un forjado comienza a mostrar daños.**ENSAYOS**

- Apuntalamiento de los forjados a causa de la pérdida de resistencia de los mismos.
- Extracción de muestras de cemento para su análisis en laboratorio y realización de ensayos in situ.
- Refuerzo en pilares mediante embrochalados.
- Las viguetas dañadas son sustituidas por otras metálicas, igual que algunas de las vigas.
- Protección del nuevo elemento frente al fuego con mortero proyectado de fibra mineral.
- En los balcones se usa el mismo sistema, optimizándolo para estos casos.

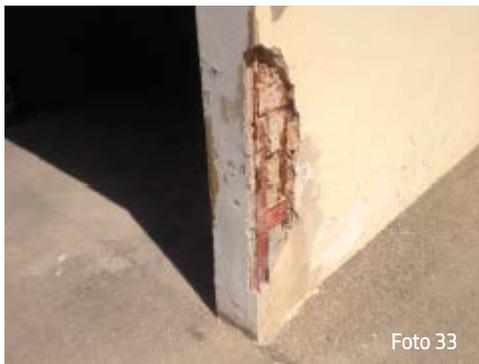
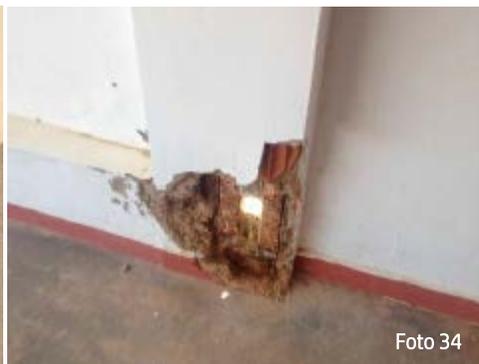
1.- Detección del pilar dañado.

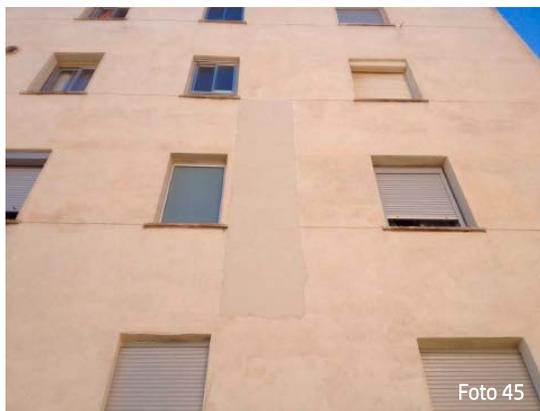
Foto 45

3.- Acabado final.

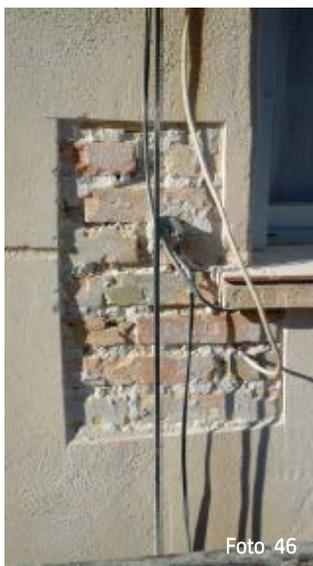
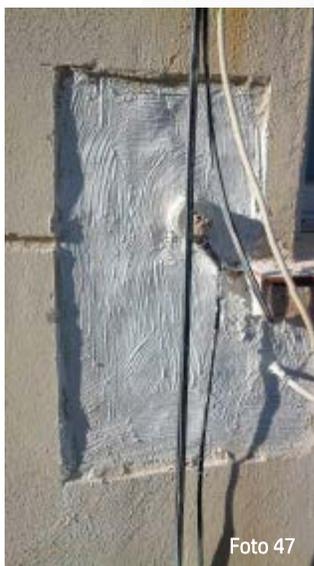
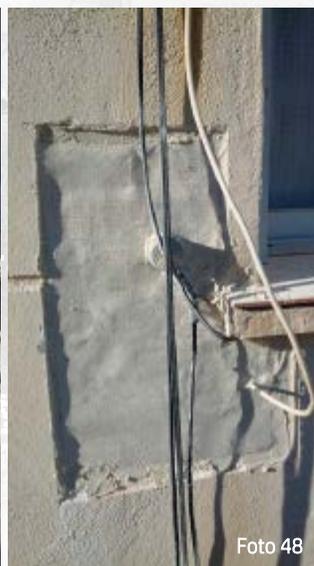
Detalle del proceso de ejecución.

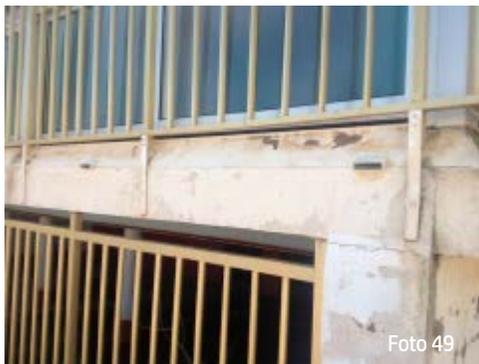
Foto 49

3.- Proceso de reparación de los cantos de forjado:

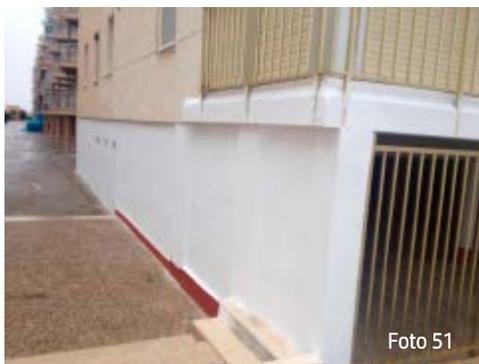
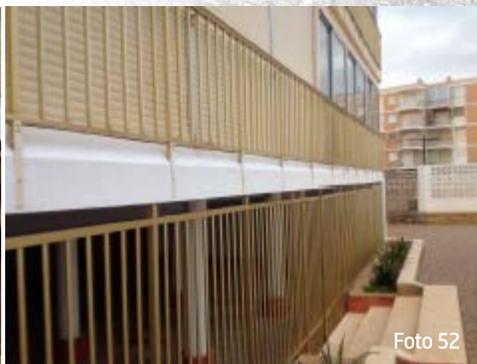
2.- Rehabilitación y sustitución de los elementos metálicos dañados (barandillas).

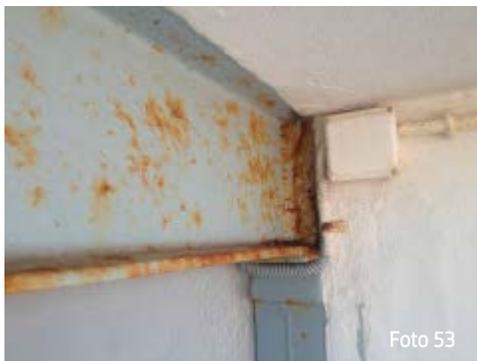
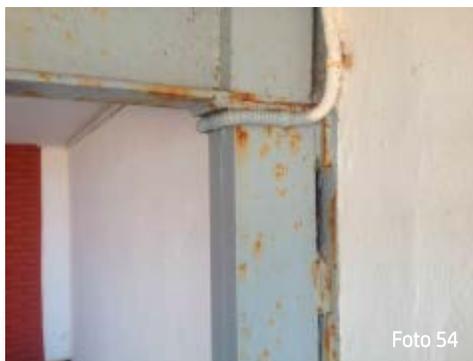
1.- Detalle de las vigas en mal estado.
A&G Proyectos y Desarrollo. Perellonet. 2013.

Aprovechando la restauración completa del edificio, se sustituyen vigas metálicas en mal estado, y se rehabilitan los pies de los pilares del garaje.

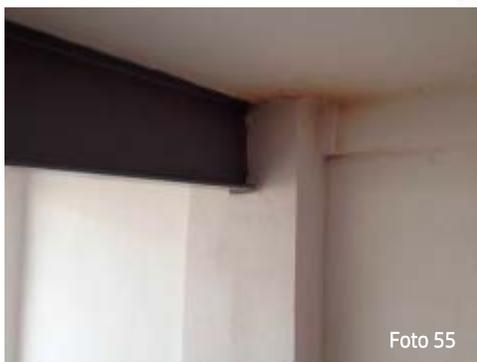
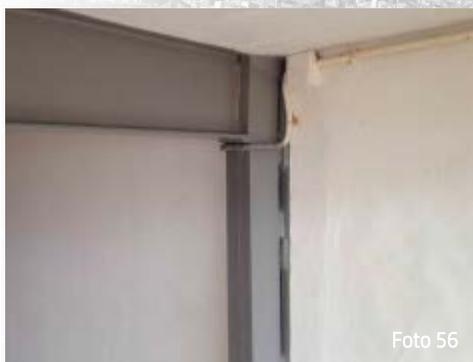
2.- Detalles de las vigas tras los tratamientos propuestos.
A&G Proyectos y Desarrollo. Perellonet. 2013.

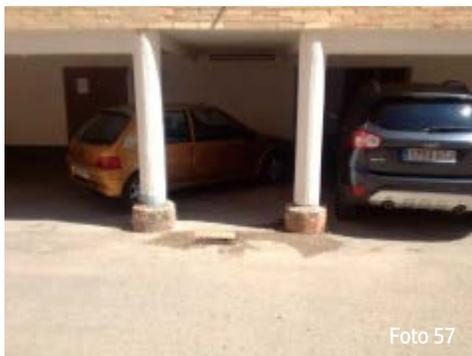
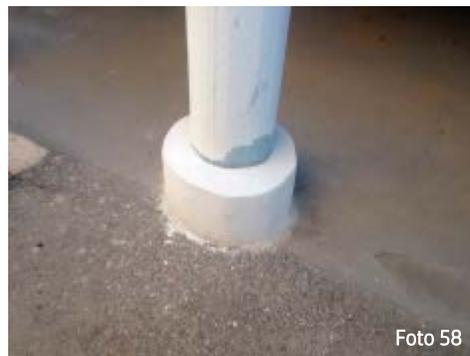
3.- Detalle de los pilares en mal estado.
A&G Proyectos y Desarrollo. Perellonet. 2013.

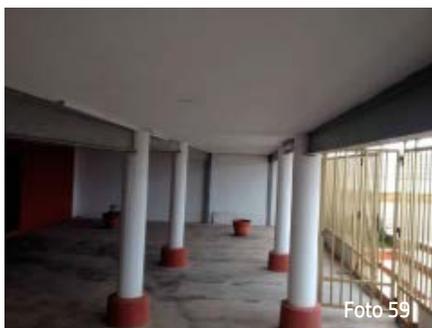
Foto 59

4.- Detalle de los pies de los pilares tras el tratamiento propuesto.
A&G Proyectos y Desarrollo. Perellonet. 2013.

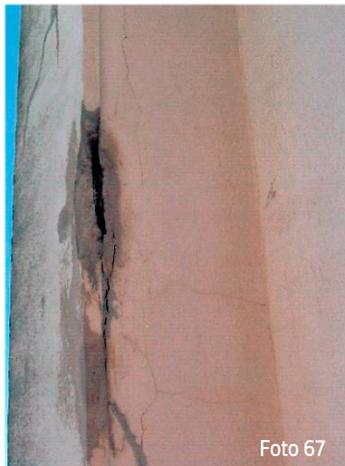
Foto 67

Grieta importante en voladizo (cara inferior del forjado) (D5), y fisura en la ménsula de la terraza con 'splitting' del recubrimiento (D6).

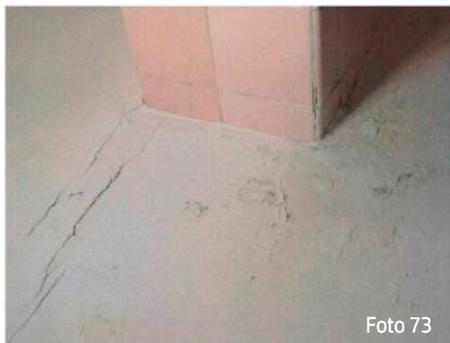
Suelo con deformaciones importantes (D4).

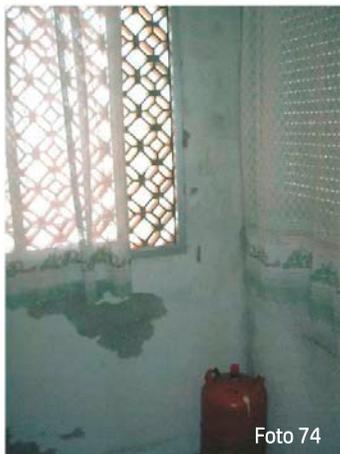
Foto 74

Humedades en algunos puntos del cerramiento (D14).

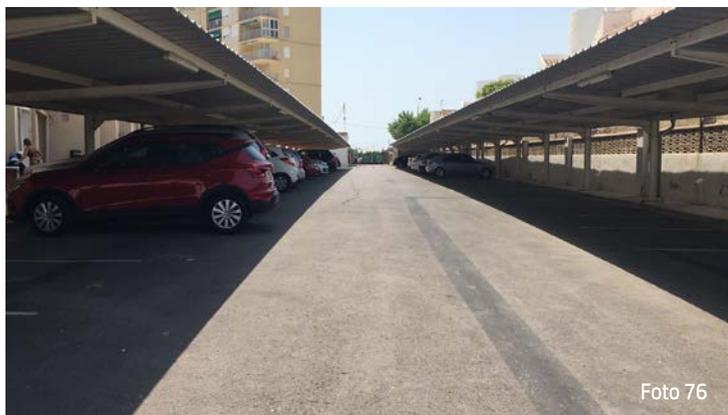
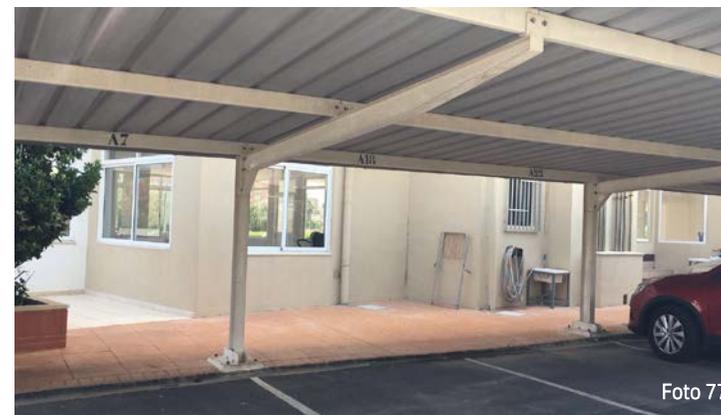
- Acceso al edificio:

El acceso al edificio desde la calle se produce por la parte trasera del mismo, donde se encuentra ubicado el parking. Dicho parking consta de las plazas de aparcamiento, más un techado metálico para producir sombra a los vehículos aparcados. Al tratar de acceder la grúa telescópica para proceder al desarrollo de la obra, las dimensiones de la misma exceden el espacio libre que queda entre las dos bandas de aparcamientos, por lo que no es posible acceder con ella al interior del recinto. La forma de solventar el problema fue desmontar el techado de chapa grecada, eliminar los pilares metálicos de sujeción de la misma, y una vez finalizada la obra, la sustitución de todo el sistema por uno de mayor calidad.

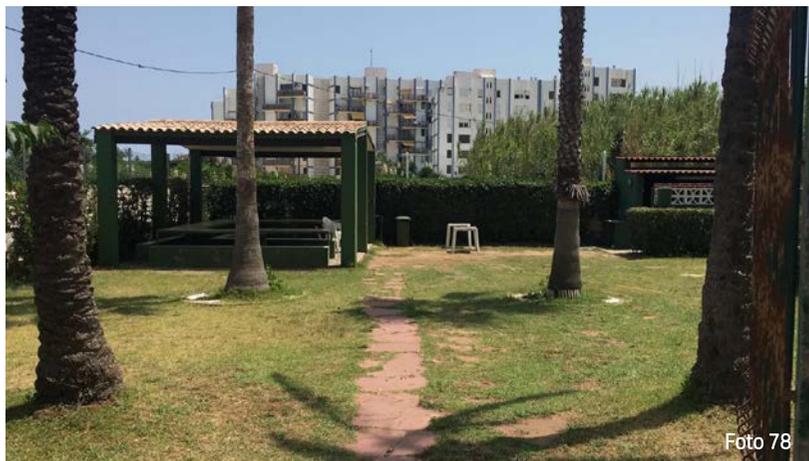
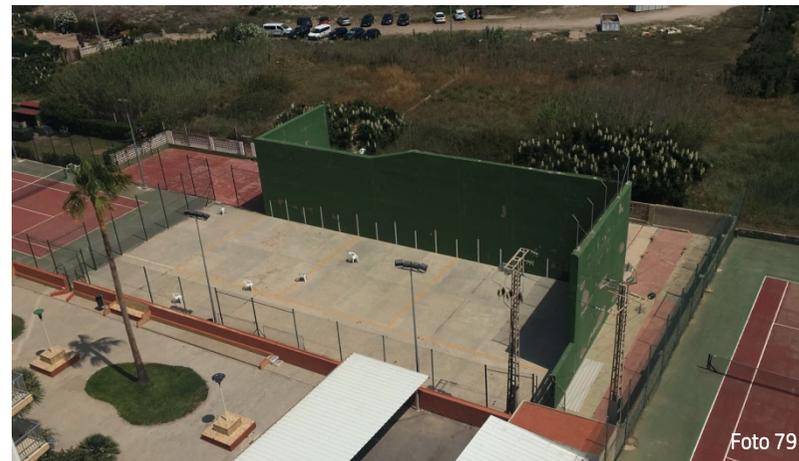
- Zonas deportivas:

Para poder realizar dichas actuaciones es necesario un consentimiento de las personas con escritura del polideportivo, además de la de la vivienda.

Pese a crearse una confusión que paraliza dichas actuaciones 2 años, finalmente son llevadas a cabo.

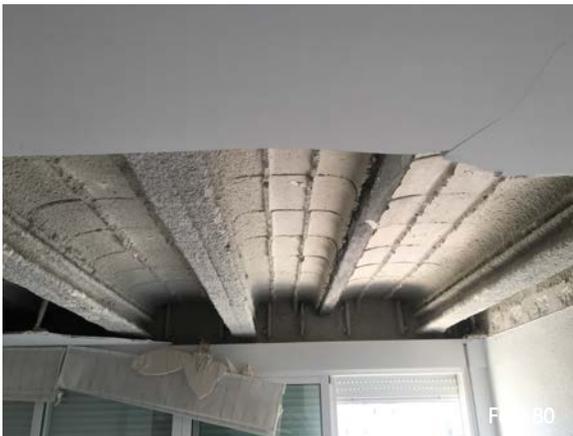
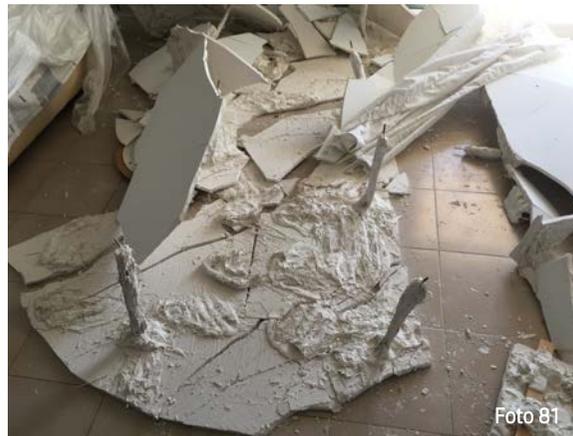
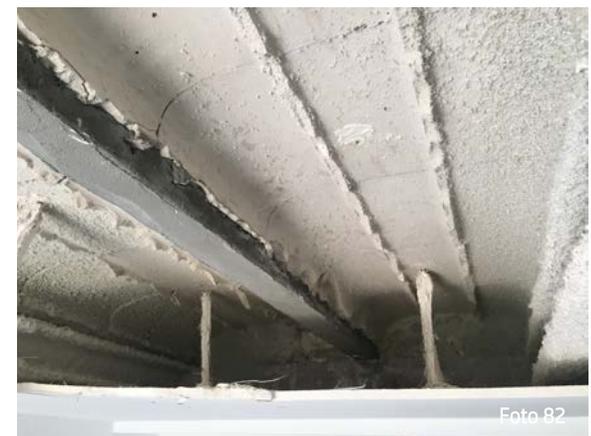
- Falsos techos:

Tras la finalización de la obra, el edificio se ha visto dañado a causa de una mala ejecución de los acabados de los falsos techos. Los tirantes utilizados para la sujeción del falso techo se anclan a las bovedillas aligeradas mediante unos tascones excesivamente pequeños, y pese a estar ejecutadas las juntas de los cerramientos, y los encuentros de estos con la estructura principal, se presume que aparece una pequeña filtración de aire en el interior de los falsos techos, provocando el desprendimiento de los mismos en 3 viviendas.
