análisis y valoración de los trabajos de restauración de la
chimenea industrial de fábrica de ladrillo del "molí d'arròs Adell"
en Amposta

ESCUELA TÉCNICA SUPERIOR DE ARQUITECTURA · Máster Universitario en Conservación del Patrimonio Arquitectónico

MANEL SEGARRA ADRIÁN
GRACIA LÓPEZ PATIÑO
SANTIAGO TORMO ESTEVE
curso 2018-2019

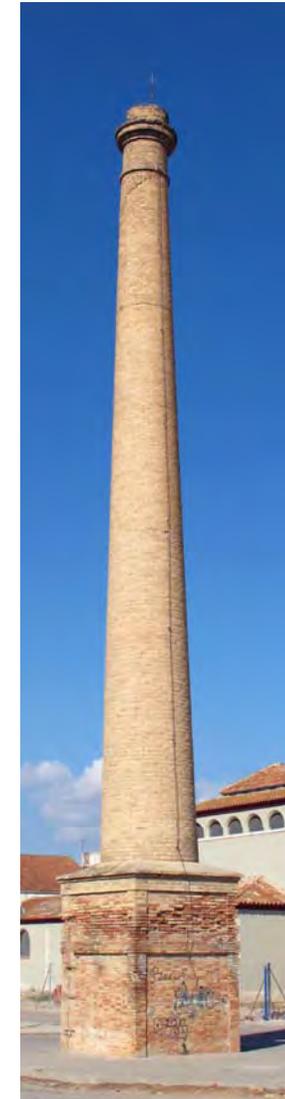
Figura 3.4: Vista general de la chimenea, en su lado Sur, antes de la restauración.

La corona presenta grietas verticales, horizontales, escalonadas, piezas cerámicas sueltas e incluso pérdida de alguna de ellas. La disgregación del mortero de las juntas ha provocado la pérdida de sección resistente de la fábrica. Además, tal y como se describe en el proyecto los últimos 3 metros del fuste presentan un desplome hacia el lado *este*.

El fuste muestra la presencia de dos grietas verticales paralelas, situadas en la cara *noroeste* del fuste, que recorren la totalidad del tubo. Una de ellas, mucho más pronunciada, rompe la fábrica indistintamente por el ladrillo cerámico o por la junta de mortero. En el último tramo incluso se observa un cierto desplazamiento de la fábrica.

La corrosión de los redondos de hierro que forman la escalera interior de pates y el consiguiente efecto de acuñaamiento sobre la fábrica, se desvela como la causa evidente del daño.

En la base, además de una pequeña grieta sobre la clave del arco de medio punto de acceso, se encontró meteorización de piezas cerámicas, grafitis, basura y oquedades como restos de la traba con la tapia del antiguo patio del molino.

EN LA BASE: Se reintegró volumétricamente la base con nuevos ladrillos, respetando la disposición y traba original. Se reconstruyó el amplio plano piramidal de mortero que remata la base y realiza la función de evacuación de aguas.

Se realizó una limpieza eliminando tanto la suciedad como las pintadas. Aplicando una capa protectora contra pintadas en sus cuatro caras. Se pavimentó el espacio interior de la chimenea manteniendo la cota exterior de la calle. Y por último se protegió el acceso al interior de la chimenea mediante una reja metálica.

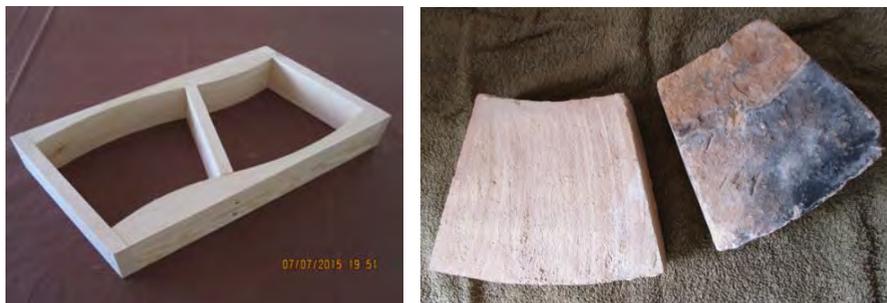
Figura 4.4 y 4.5: Gradilla y nuevo ladrillo aplantillado, junto a otro original.

La actuación propuesta implicaba utilizar nuevos ladrillos aplantillados y ante la dificultad de localizarlos en el mercado se decidió fabricar un número suficiente de ellos.

Para la fabricación de las nuevas cuñas cerámicas fue necesario diseñar una gradilla de dimensiones ligeramente mayores a las deseadas, ya que, al perder agua en la cocción, el tamaño del ladrillo se reduce alrededor de un 5%. Para lo que se siguieron las indicaciones de la empresa *Terra Cuita Piñol Pallarés*, que conserva el método tradicional de fabricación.

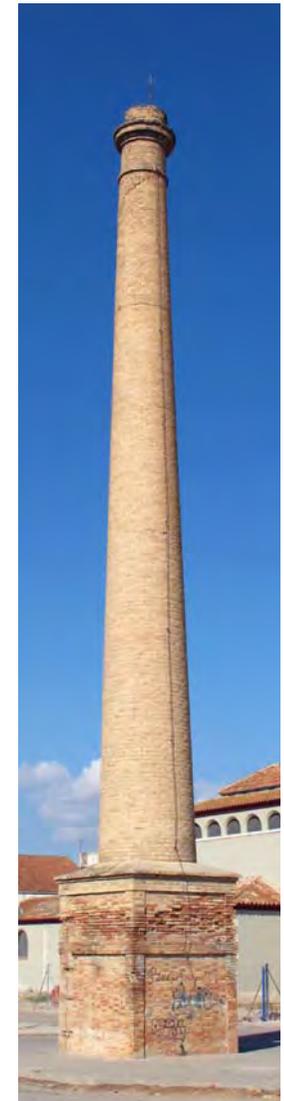
Figura 6.11

Figura 6.11: Vista general de la chimenea, en su lado Sur, antes de la restauración.

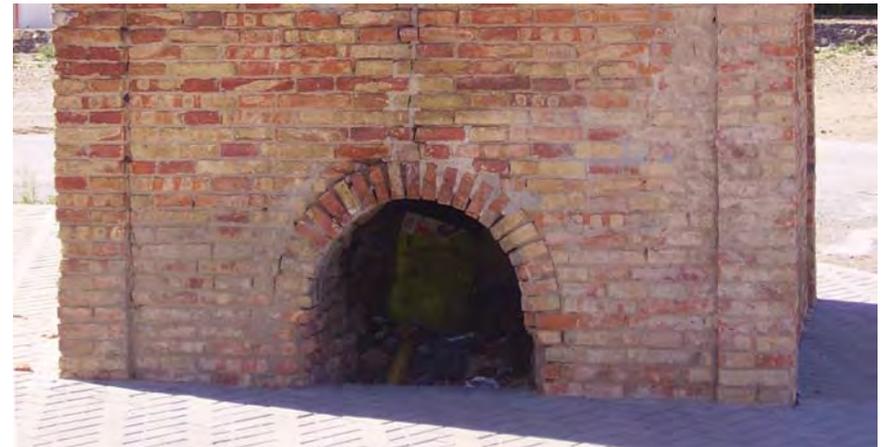
Figura 6.15

Figura 6.15: Abertura de la base. Arco de medio punto con una sola rosca y ladrillo visto a tizón en sardinell.

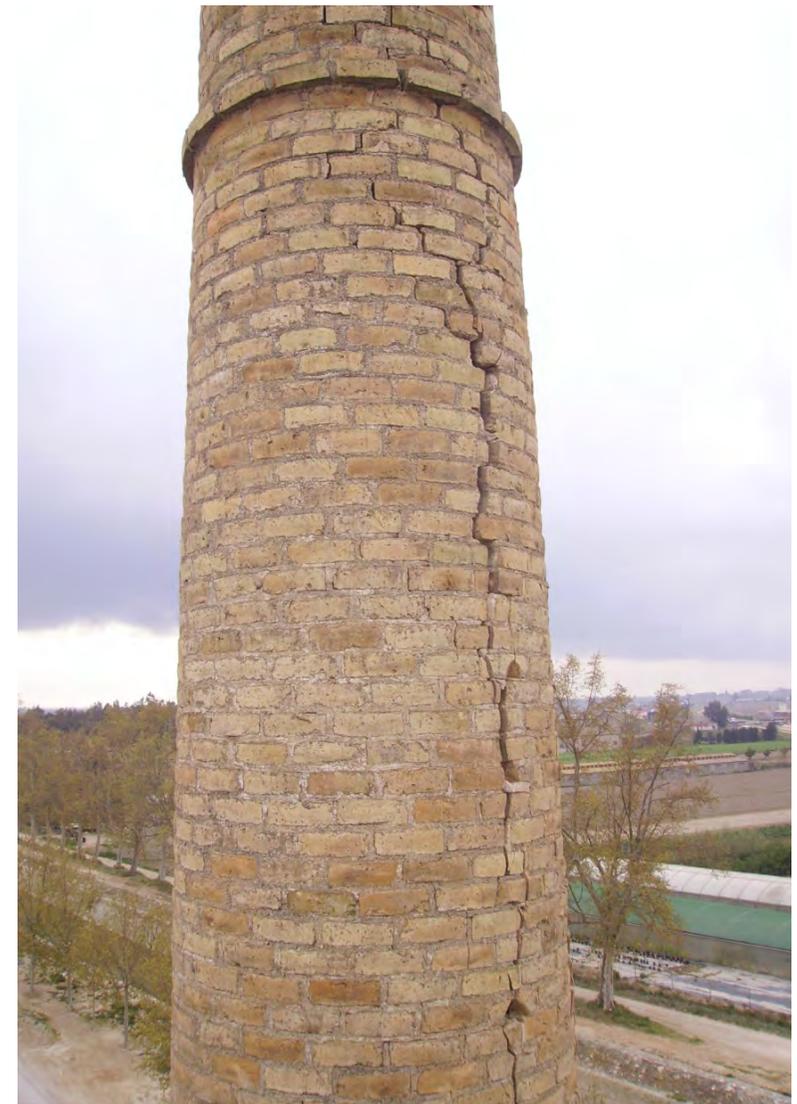
Figura 6.16

Figura 6.16: Fuste de sección troncocónica. Grieta vertical en la parte superior del fuste.

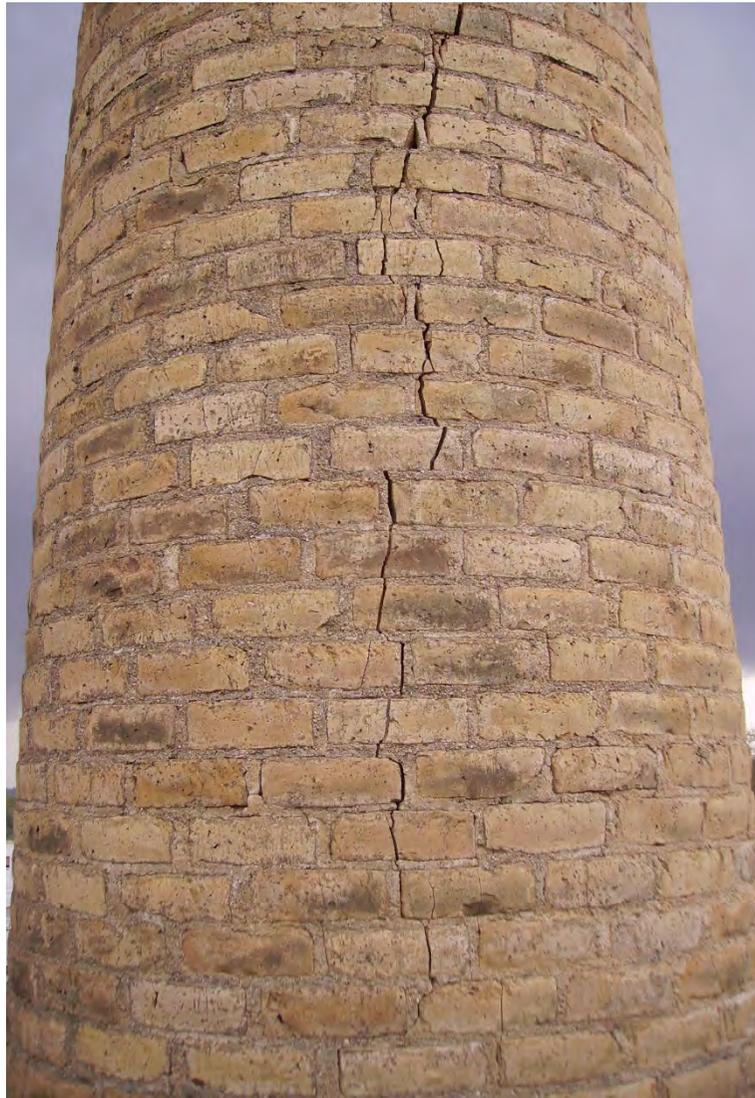
Figura 6.17

Figura 6.17: Grieta vertical en el fuste. Se aprecia como rompe, indistintamente, la junta o la pieza cerámica.

Como ya hemos comentado se desestimó la idea de realizar el cosido de las grietas con varillas roscadas de acero inoxidable y se colmataron con mortero de elevadas prestaciones mecánicas. Para poder reintegrar volumétricamente las líneas de grietas se utilizaron plaquetas extraídas de los nuevos ladrillos apantillados rejuntándolas con mortero de cal fabricado a pie de obra.

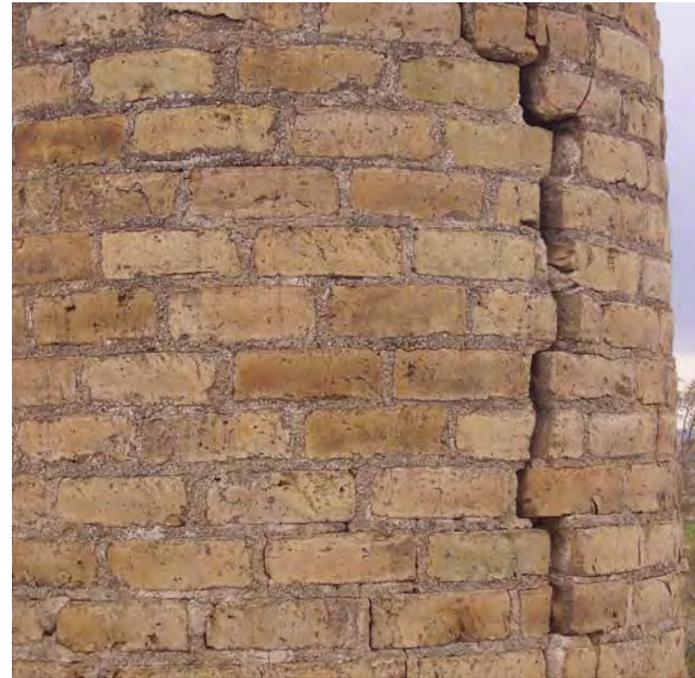
Figura 6.18

Figura 6.18: Detalle de la grieta donde se aprecia desplazamiento de uno de los lados.

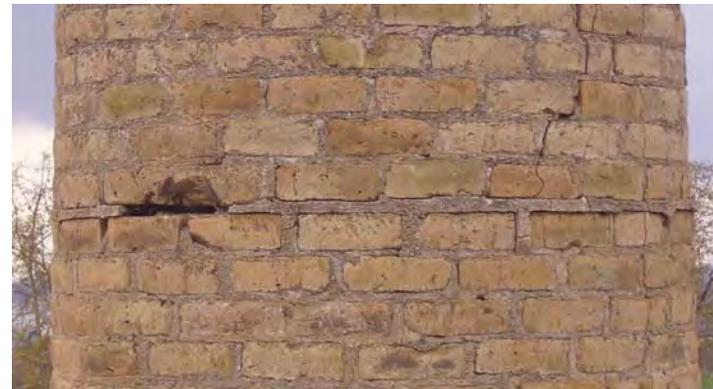
Figura 6.19

Figura 6.19: Grieta horizontal, con pérdida de sección cerámica.

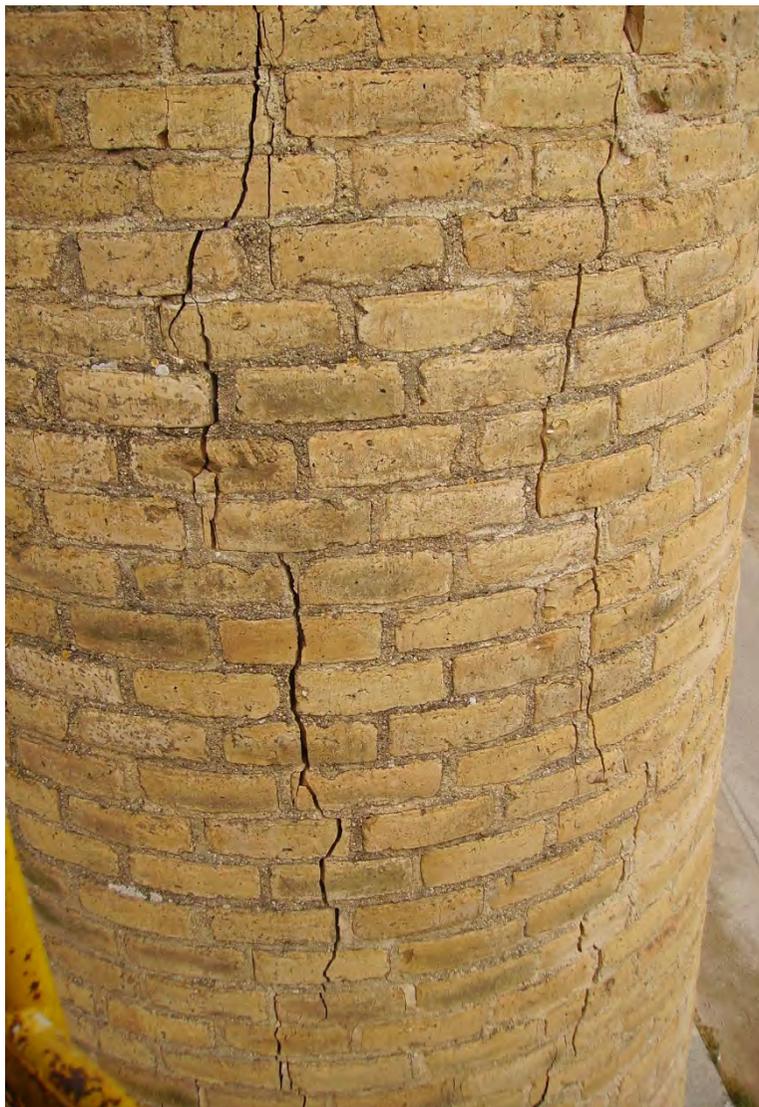
Figura 6.20

Figura 6.20: Grietas verticales y paralelas en el fuste. Cuya separación, como comprobaremos, coincide con el ancho de la escalera de pates.

Para evitar la aparición de nuevas grietas se limpió y se aplicó una protección anticorrosiva a la armadura horizontal interior y las partes ancladas de la escalera interior que quedaron vistas durante los trabajos.

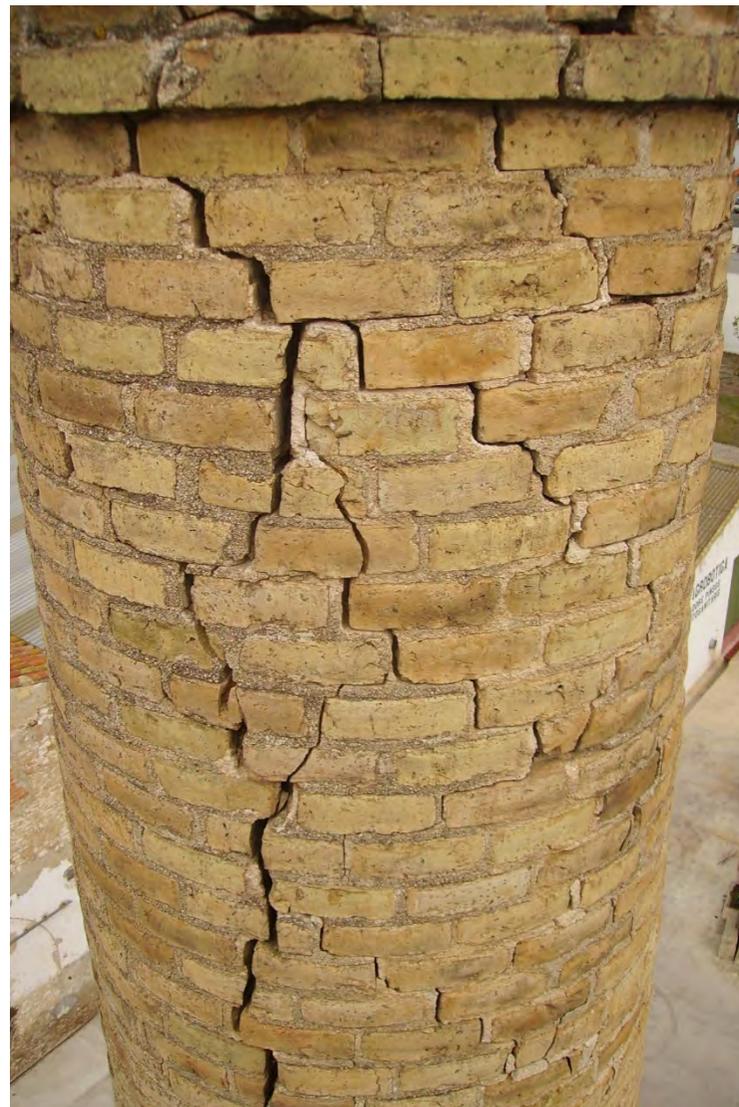
Figura 6.21

Figura 6.21: Zona más afectada del fuste.

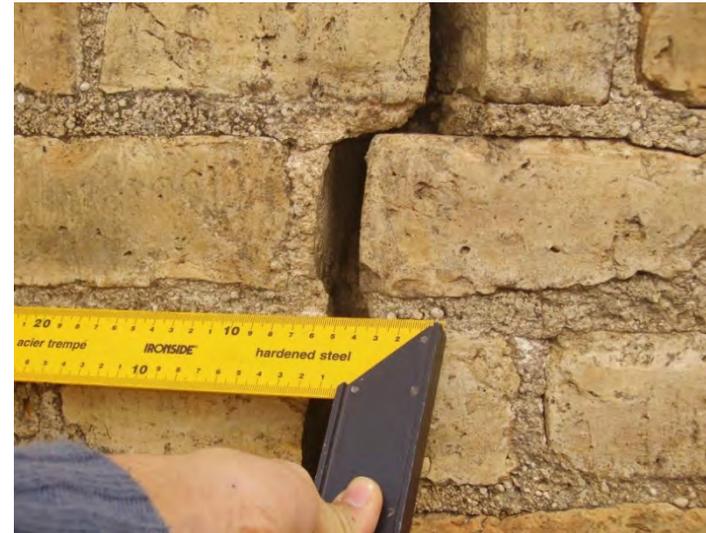
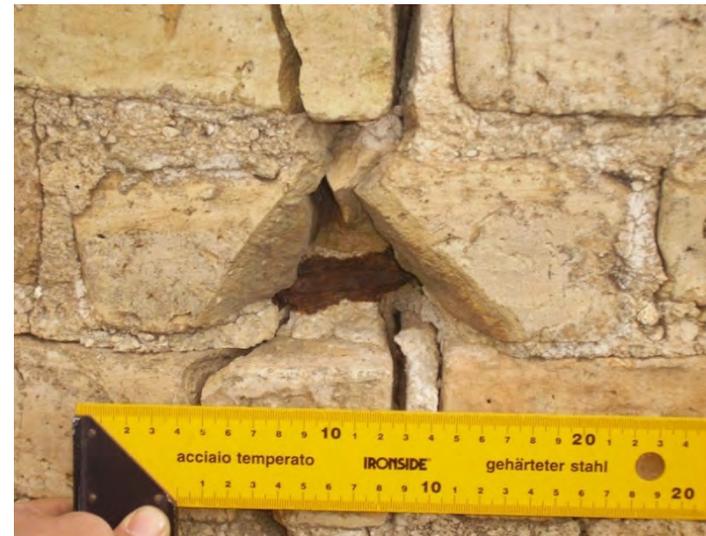
Figura 6.22 a 6.24: Dimensión de las grietas.

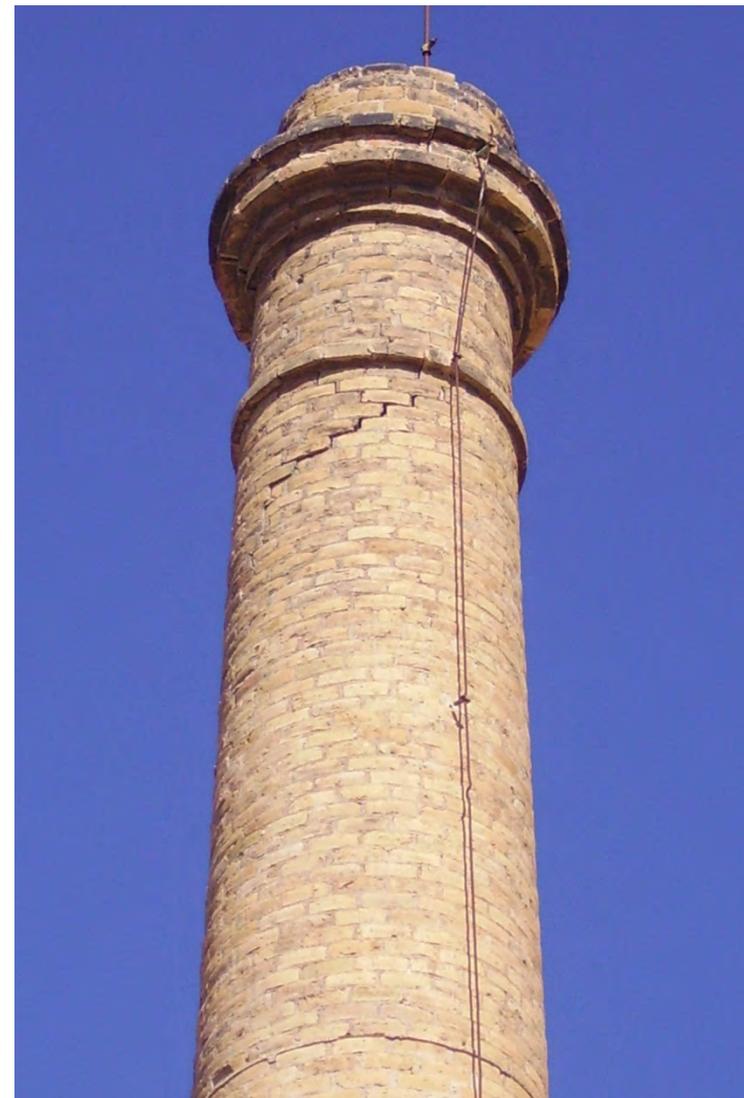
Figura 6.25

Figura 6.25: Inclinación de la corona y parte superior del fuste.

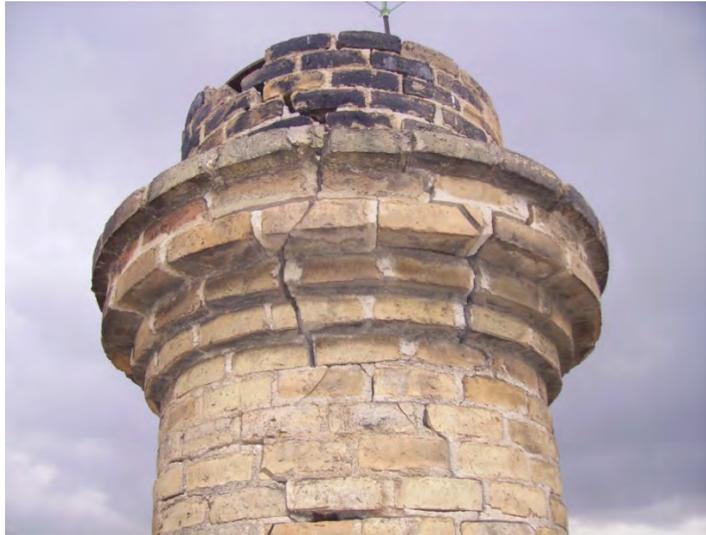
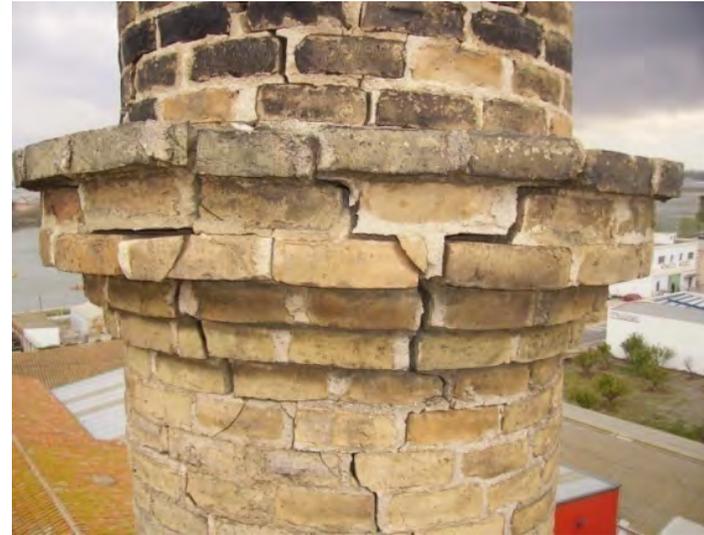
Figura 6.26 y 6.27: Corona. Presenta grietas, disgregación de las juntas y piezas sueltas y desplazadas.

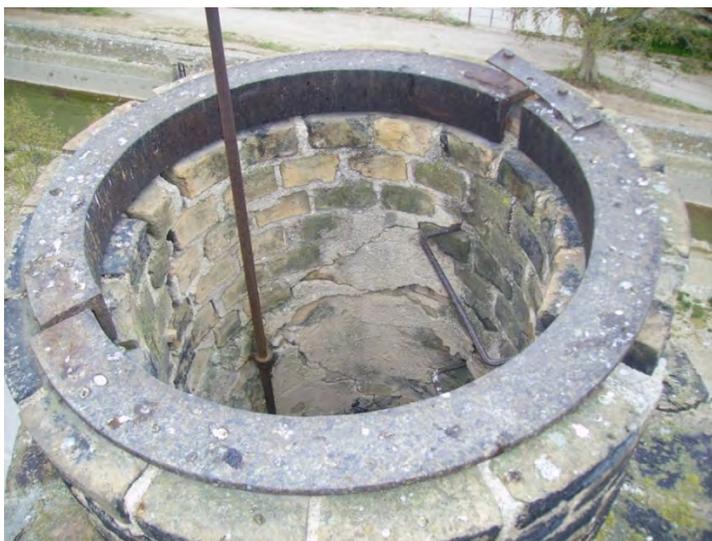
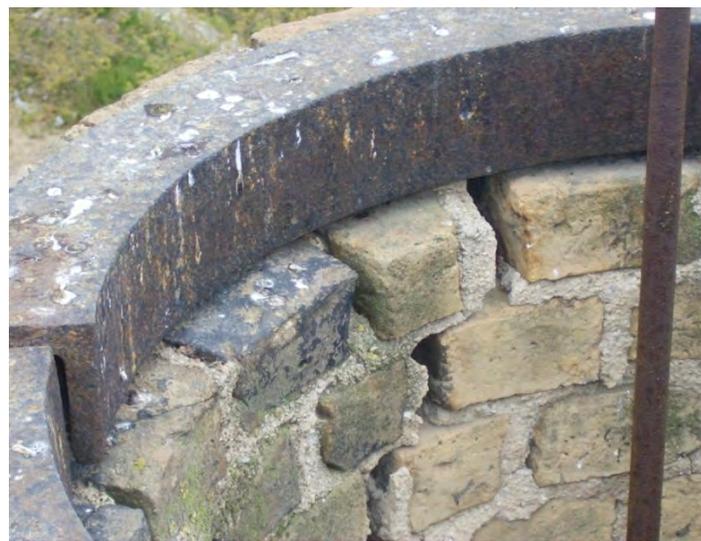
Figura 6.30 y 6.31: Detalle del anillo metálico de remate

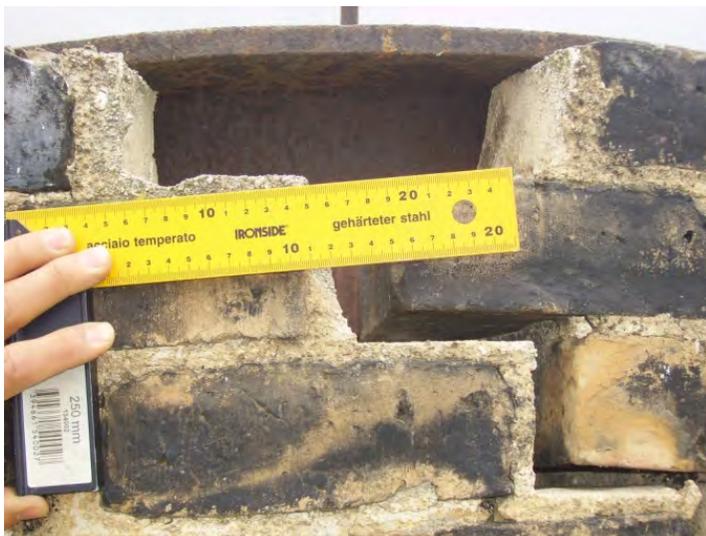
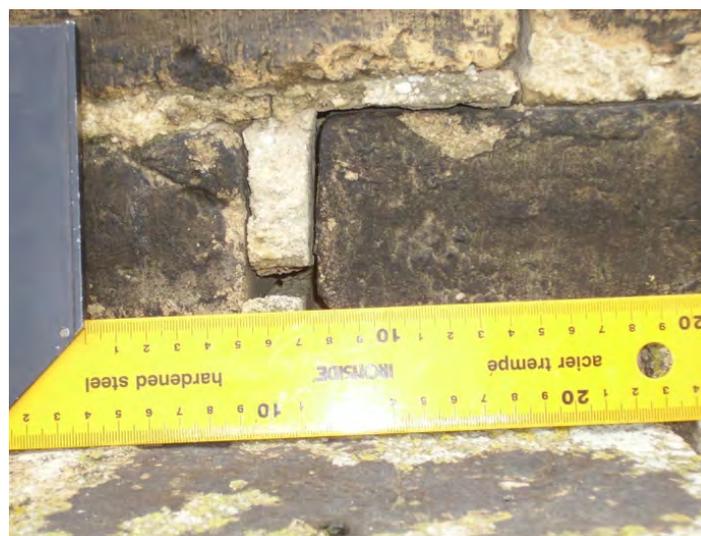
Figura 6.32 y 6.33: Dimensión de las grietas.

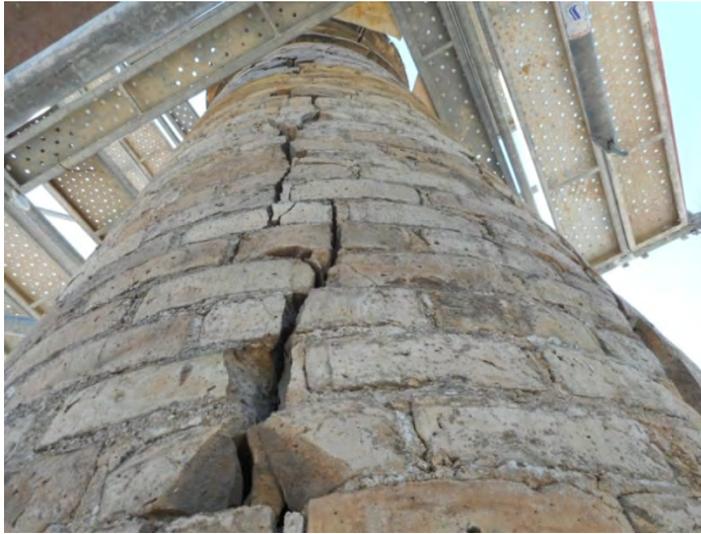
Figura 6.36
Foto Jaume

Figura 6.36: Fotografía de la grieta vertical del fuste desde el andamio.

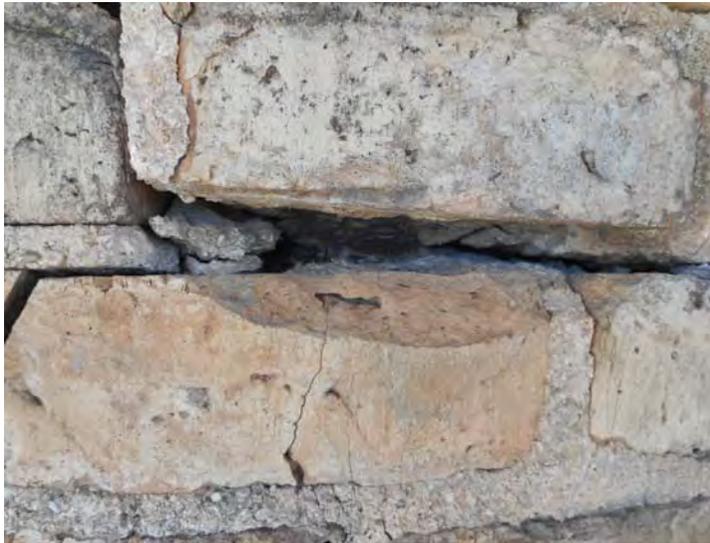
Figura 6.37
Foto Jaume

Figura 6.37: Fotografía de la grieta horizontal del fuste desde el andamio

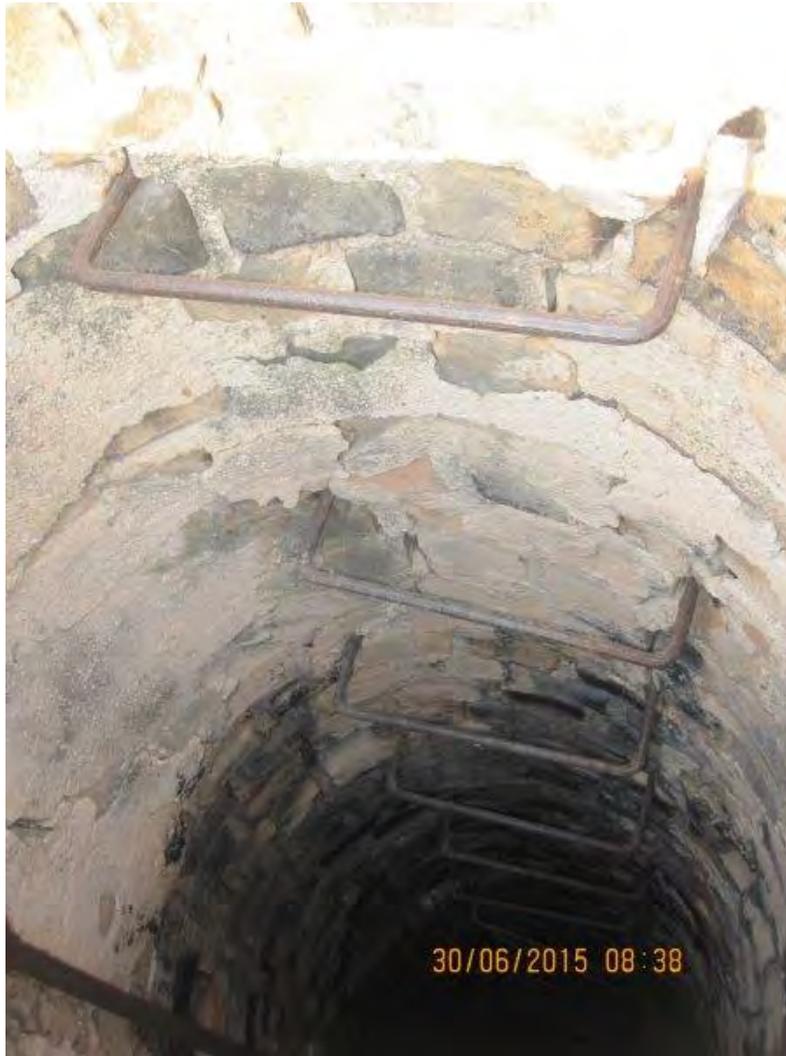
Figura 6.41

Figura 6.41: Escalera interior. Fotografiada desde la parte superior de la chimenea.

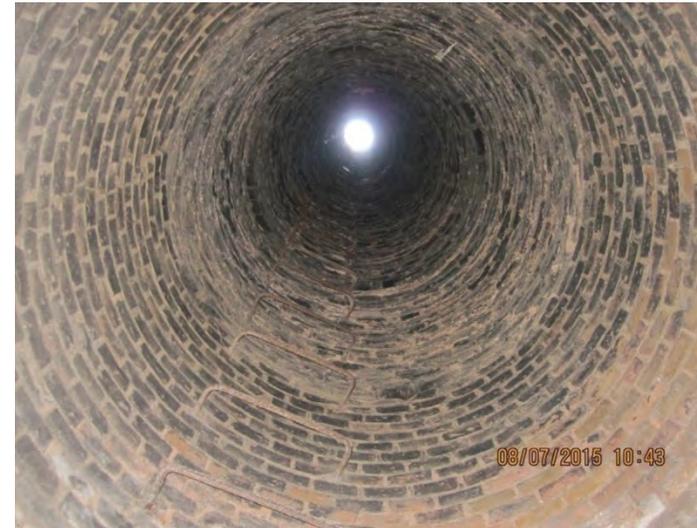
Figura 6.42

Figura 6.42: Vista del interior del fuste.

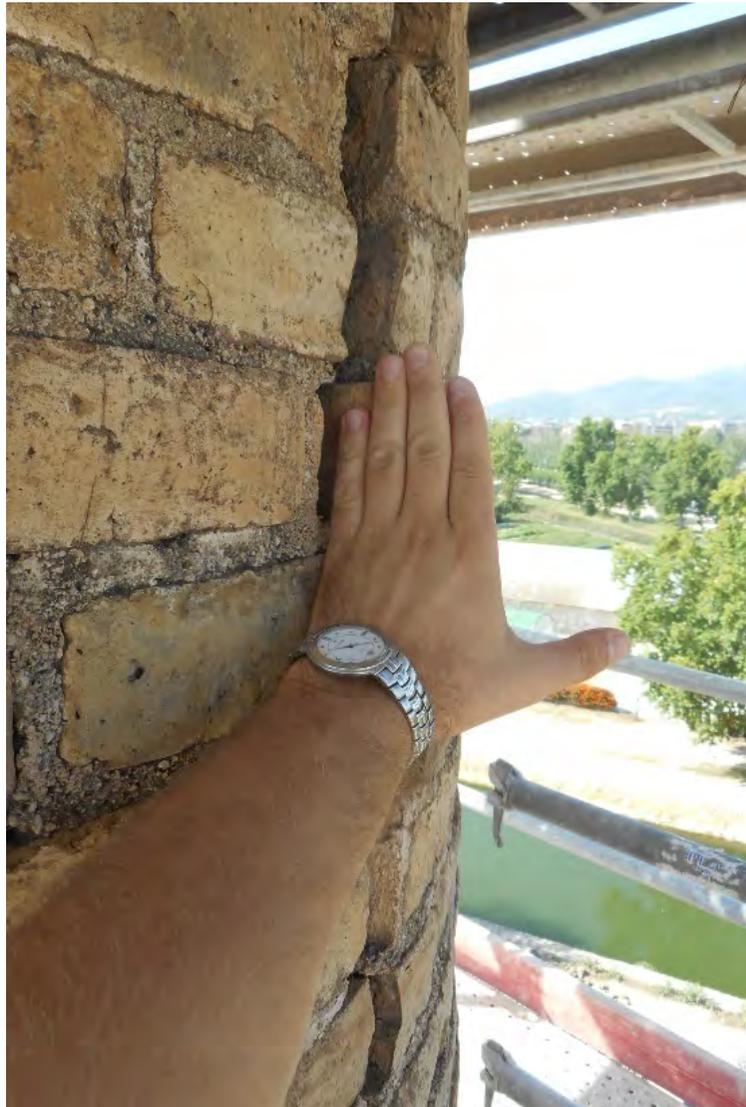
Figura 6.44 y 6.45: Desplazamiento de la fábrica

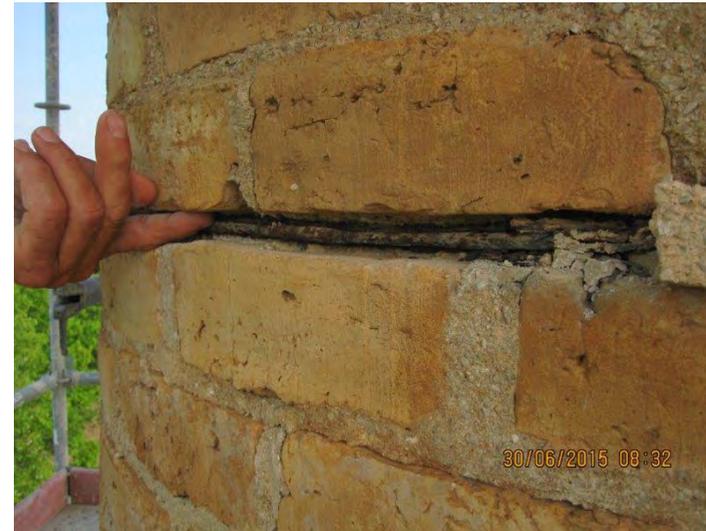
Figura 6.46

Figura 6.46: Armadura interior. Coincide con el último cambio de sección del fuste.

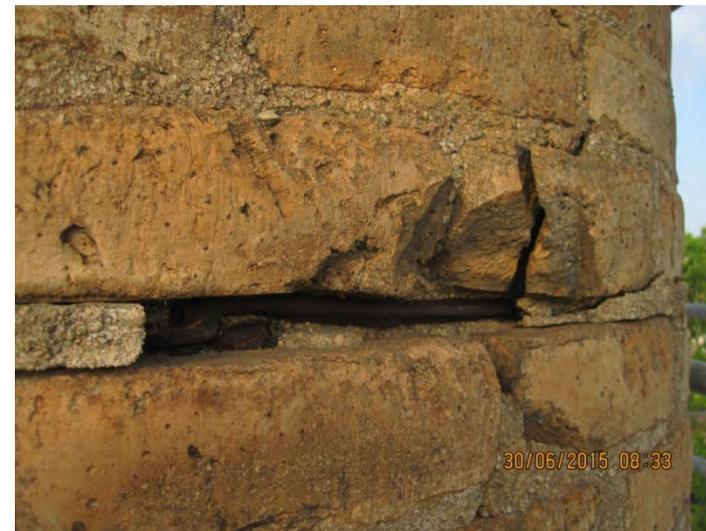
Figura 6.47

Figura 6.47: Armadura interior. Efecto de acuñamiento.

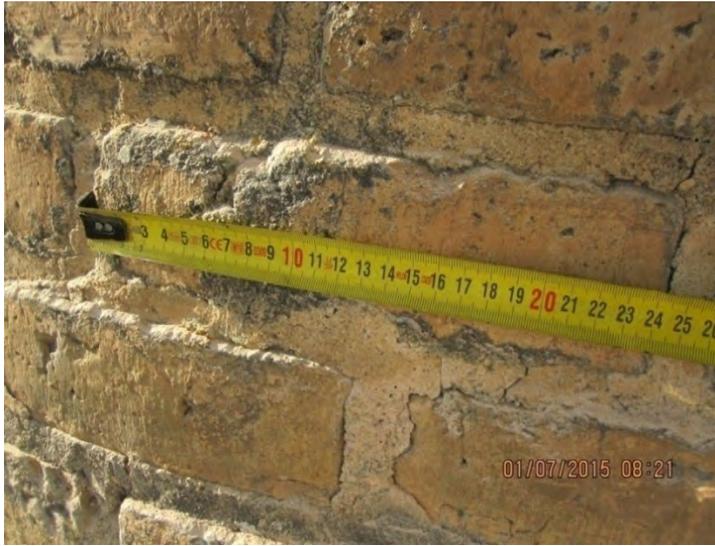
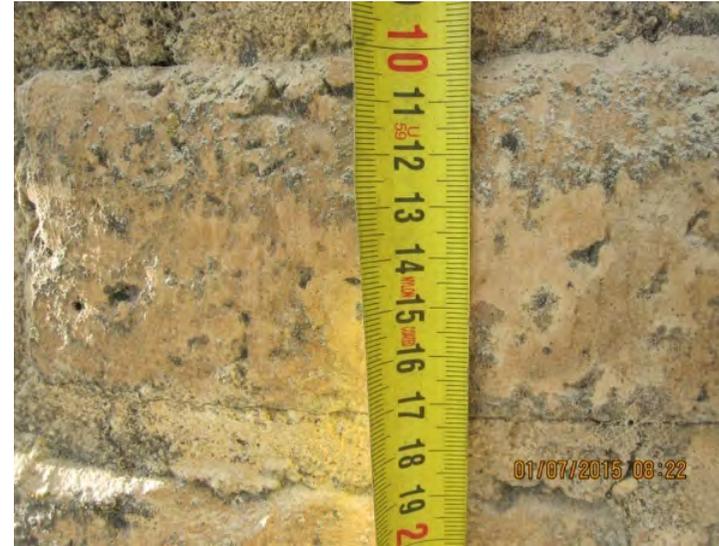
Figura 6.49 y 6.50: Toma de datos de las cuñas utilizadas en el segundo tramo del fuste: 24x29x7 centímetros.

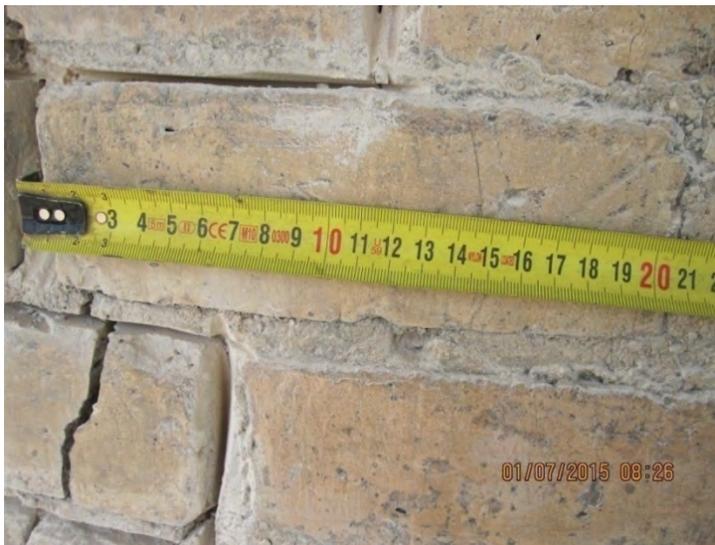
Figura 6.51 y 6.52: Toma de datos de las cuñas utilizadas en el tercer tramo del fuste: 20x19x7 centímetros.

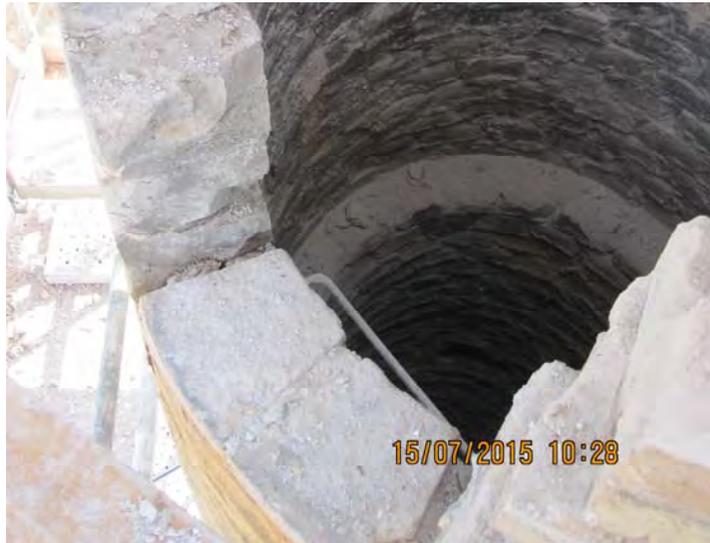
Figura 6.54

Figura 6.54: Podemos apreciar la dimensión de las cuñas cerámicas del último tramo.

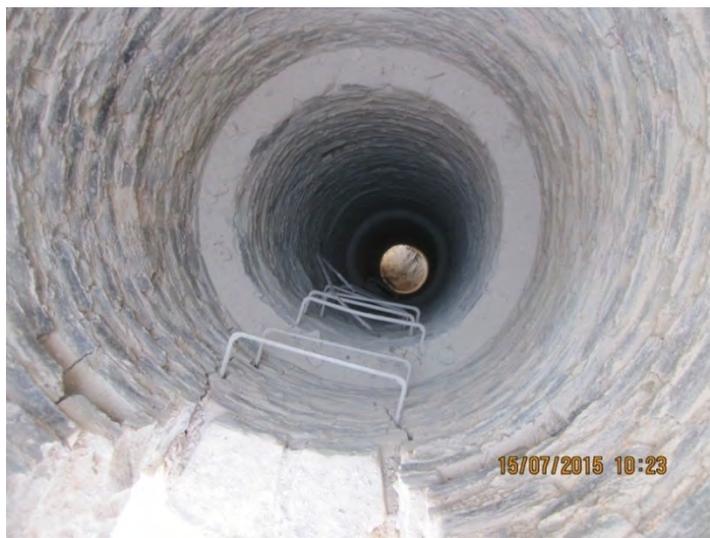
Figura 6.55

Figura 6.55: Vista interior del fuste en la que podemos comprobar cómo coinciden las dos grandes grietas verticales con la zona de anclaje de la escalera de pates metálicos (corrosión y efecto acuñamiento). También son visibles los dos saltos del escalonamiento interior del fuste.

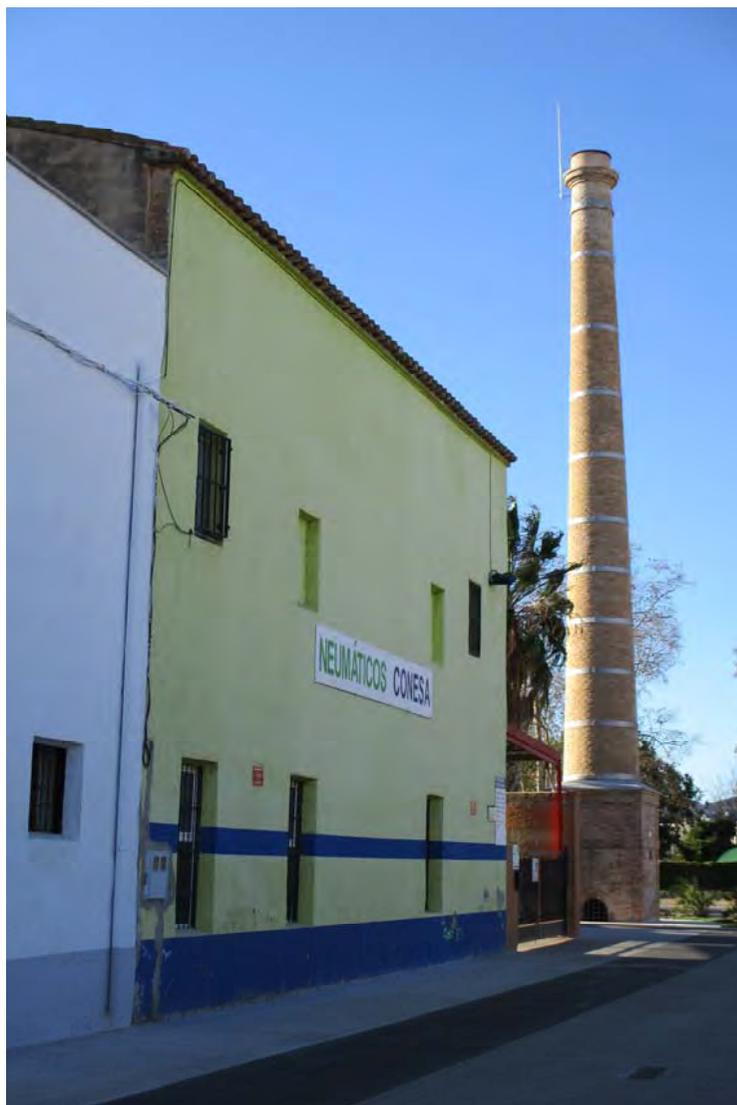
Figura 6.83

Figura 6.83: Vista general de la chimenea tras la restauración.

No obstante, se puede observar con bastante claridad los puntos del fuste donde se intervino debido a que tras el sellado de las grietas no se aplicó ninguna pátina de pigmentos naturales para adecuar cromáticamente toda la superficie.

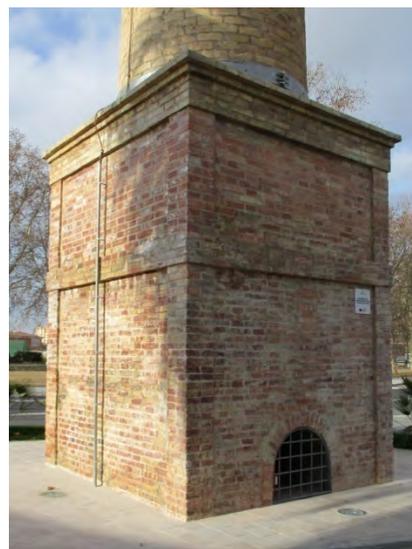
Figura 6.84

Figura 6.84: Base restaurada.

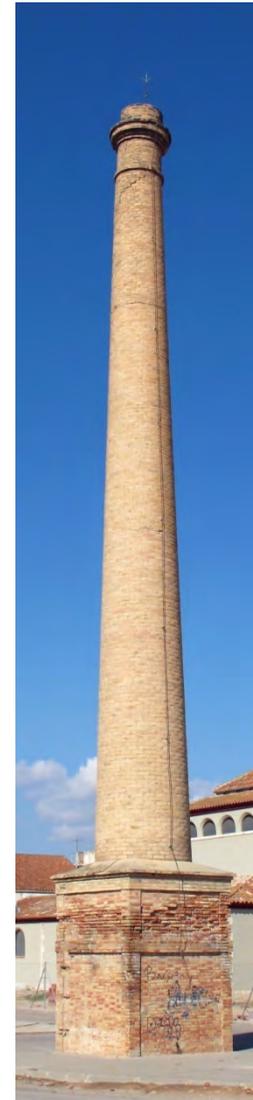
Figura 6.87

Figura 6.87: Vista general de la chimenea antes de la restauración.

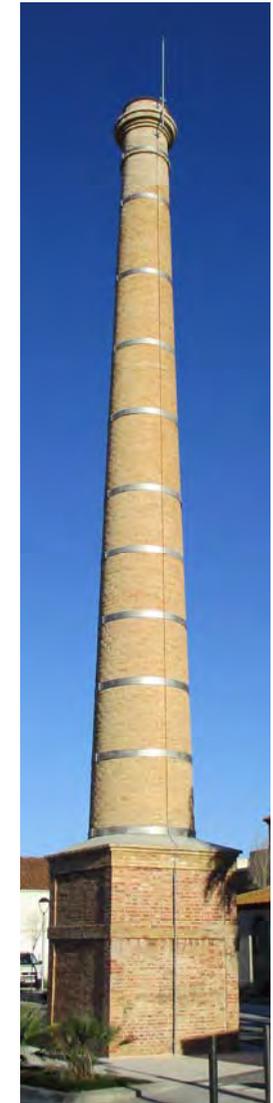
Figura 6.88

Figura 6.88: Vista general de la chimenea tras la restauración.

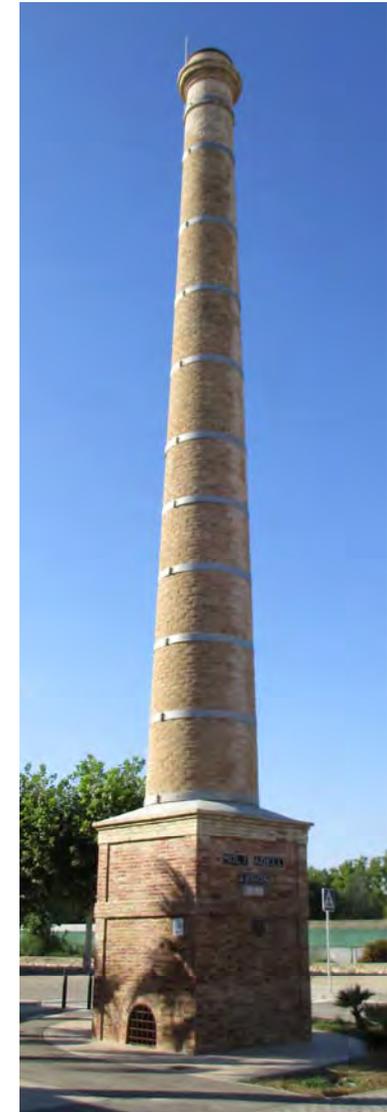
Tres años después de la intervención no se observa ningún daño en la chimenea:

Figura 6.92. Vista general
