Projecte de Fi de Grau:

**PLA DIRECTOR D'INTERVENCIÓ
EN VIVENDA TRADICIONAL DEL CABANYAL,
Carrer José Benlliure N° 187**

DAVID PASCUAL PASCUAL

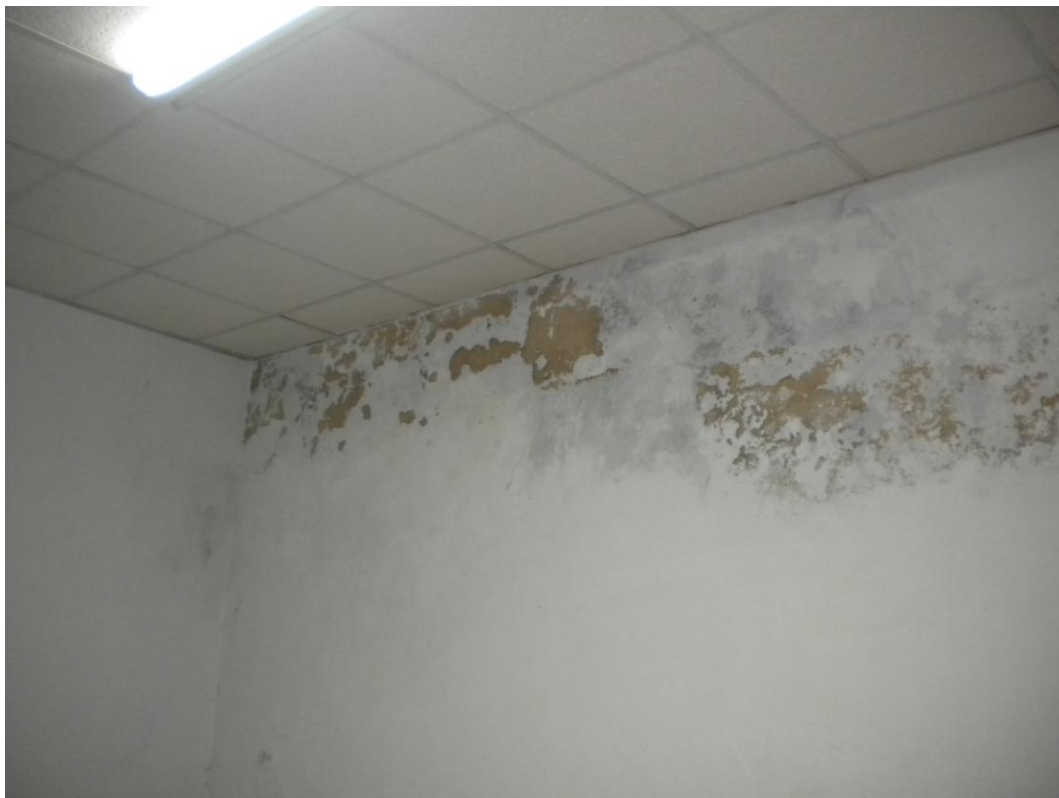
Aquestes humitats provenen del subsòl. Les parets que les presenten estan localitzades a llocs on no estan correctament ventilades i que no permeten l'adequada respiració dels materials (com per exemple les parets mitgeres). La paret mitgera nord, en tota la seva dimensió, pateix humitats per la seua orientació i per ser mitgera en si, i cal dir que l'extrem oest d'aquesta paret està alicatat, i en actuar les rajoles com a barrera, les humitats s'han manifestat per sobre d'aquestes. A més, aquestes humitats apareixen també a la mitgera oest i a les parets de la caixa d'escala que donen a la part interior de la casa. Queden d'aquesta manera clarament indicades les parets que estan ventilades per la cara exterior, com la façana est i sud, les quals no estan afectades per humitats, que a més de tindre aquesta ventilació, la seva orientació les dota de gran quantitat d'hores de sol.

Humitats a la part superior del mur de mitgera nord. Planta Baixa.

La forma de procedir seria picar els lluïts dels murs afectats almenys fins a l'altura de la humitat. D'aquesta forma la paret transpira i comença a traspuar la humitat. A continuació s'hauria de solucionar el problema de les humitats provinents del terra utilitzant algun dels mètodes adequats. Per exemple, podrien col·locar-se respiradors ceràmics al llarg dels murs tipus "knapen". També es podria substituir el primer metre de terres humides existents per grava seca, o algun mètode amb el que respire el sòl immediatament inferior al de la vivenda, com per exemple un sòl tipus terrassa a la catalana amb envanets de sostremort, o algun sistema amb elements prefabricats així com el sistema tipus iglú o similars. Afegir també que seria correcte substituir l'antiga xarxa de desaigüe per una nova.

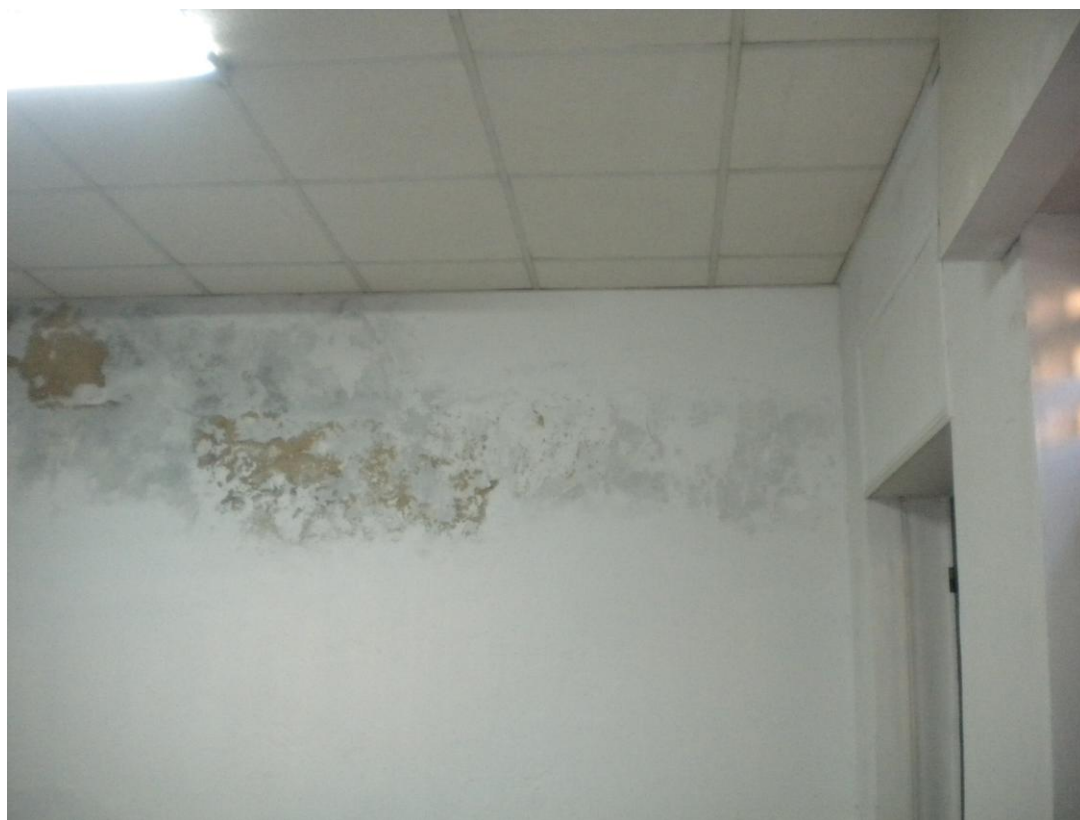
Humitats a la part superior del mur de mitgera nord. Planta Baixa.

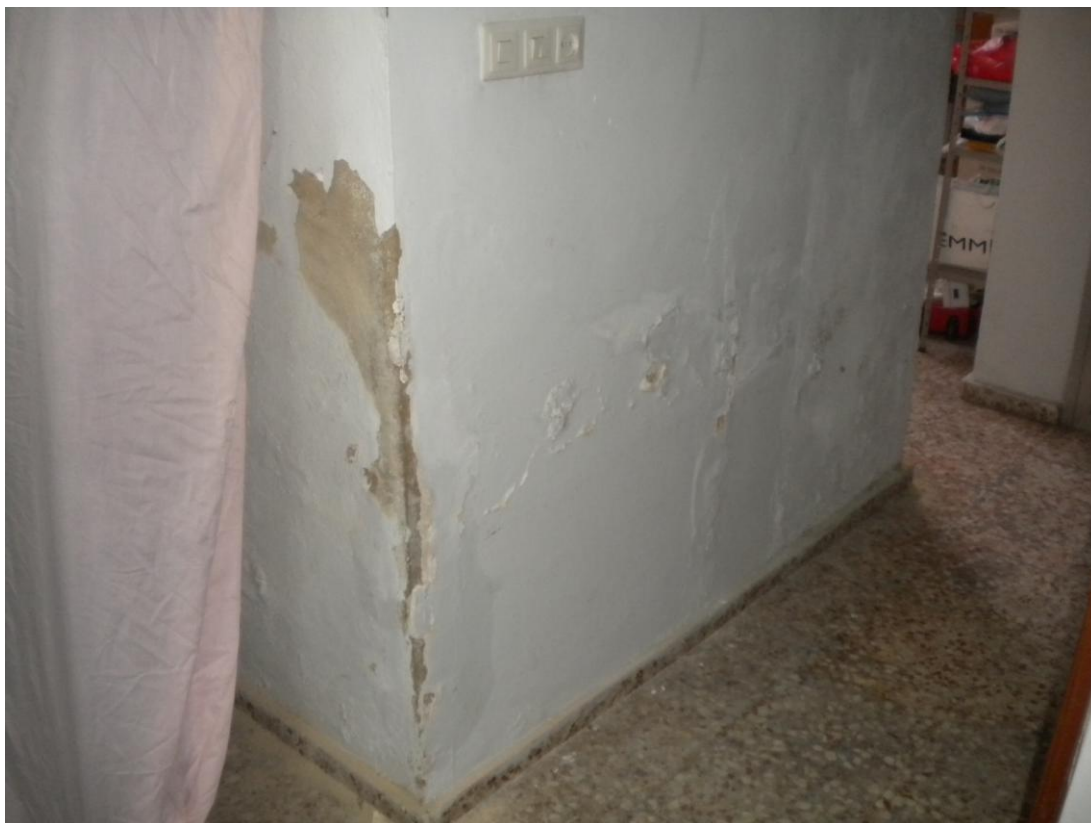
Humitats als murs de la caixa d'escala. Planta Baixa.

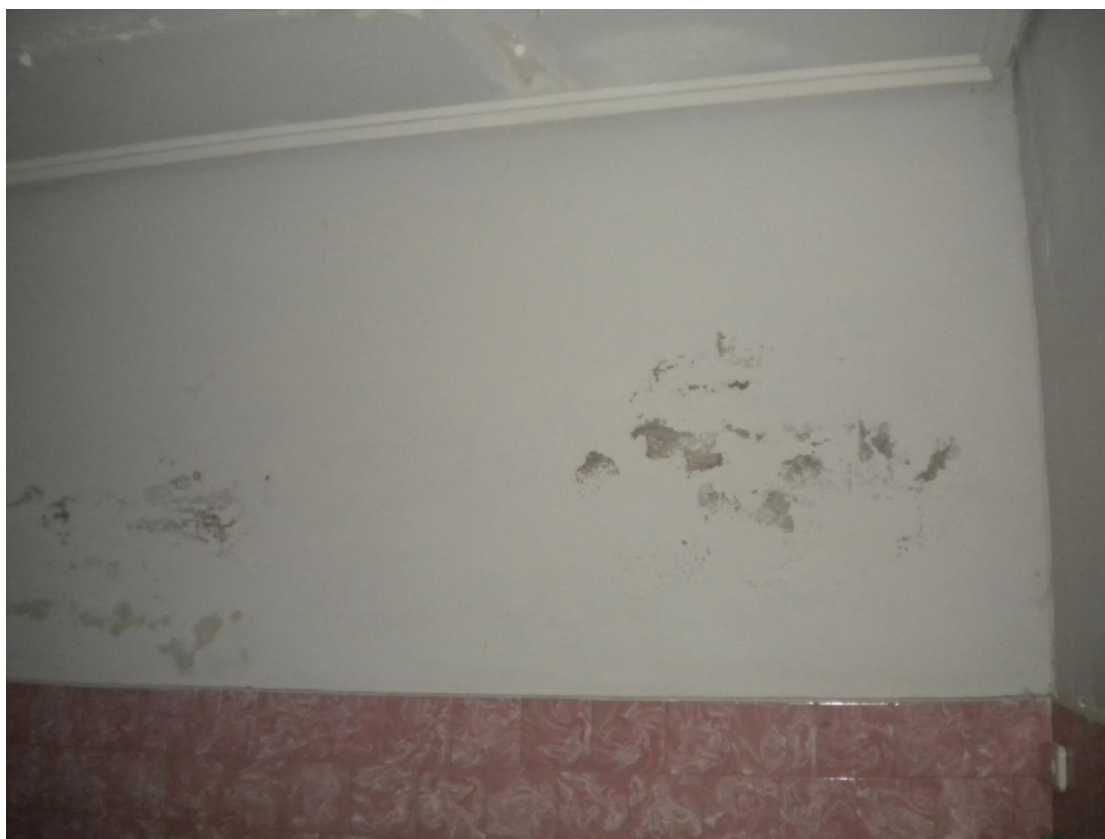
Humitats per damunt de l'alicatat del mur de mitgera nord. Planta Baixa.

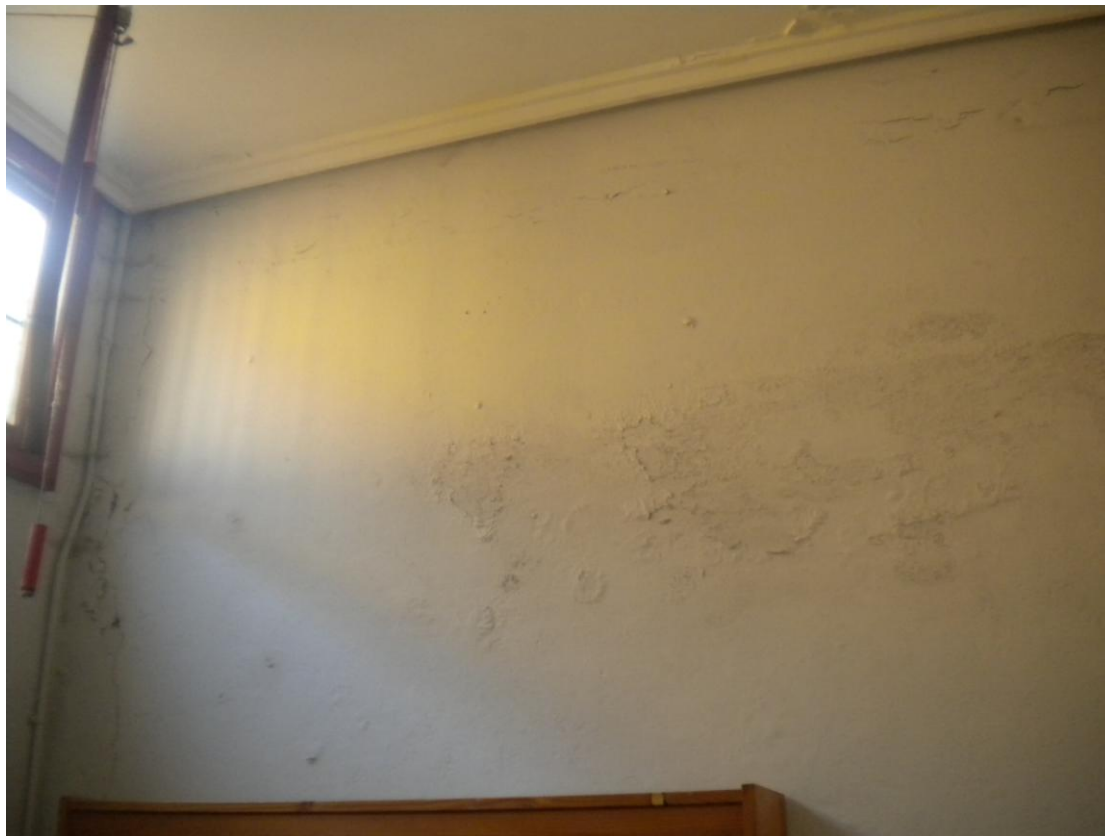
Humitats al mur de mitgera oest. Planta Baixa.

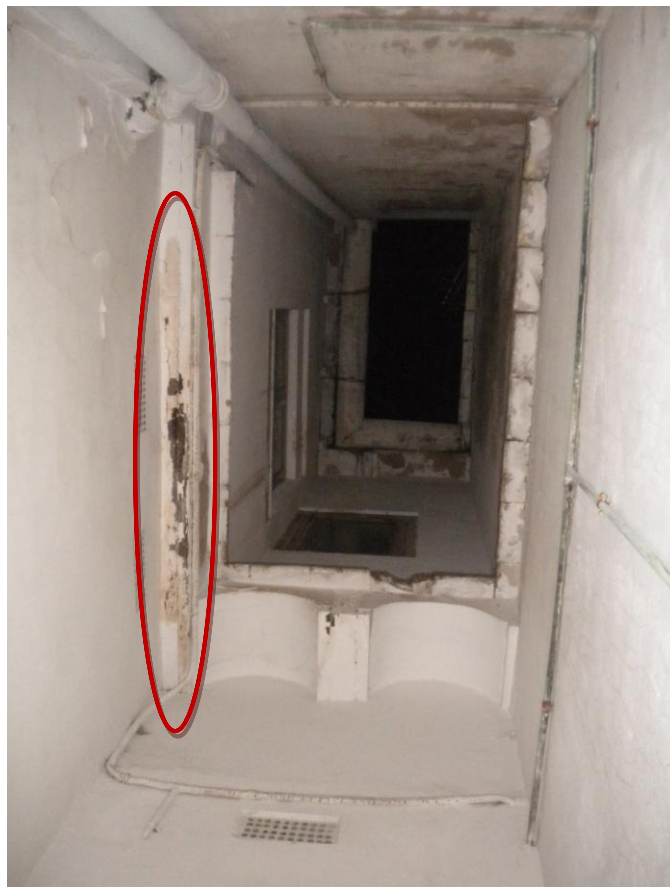
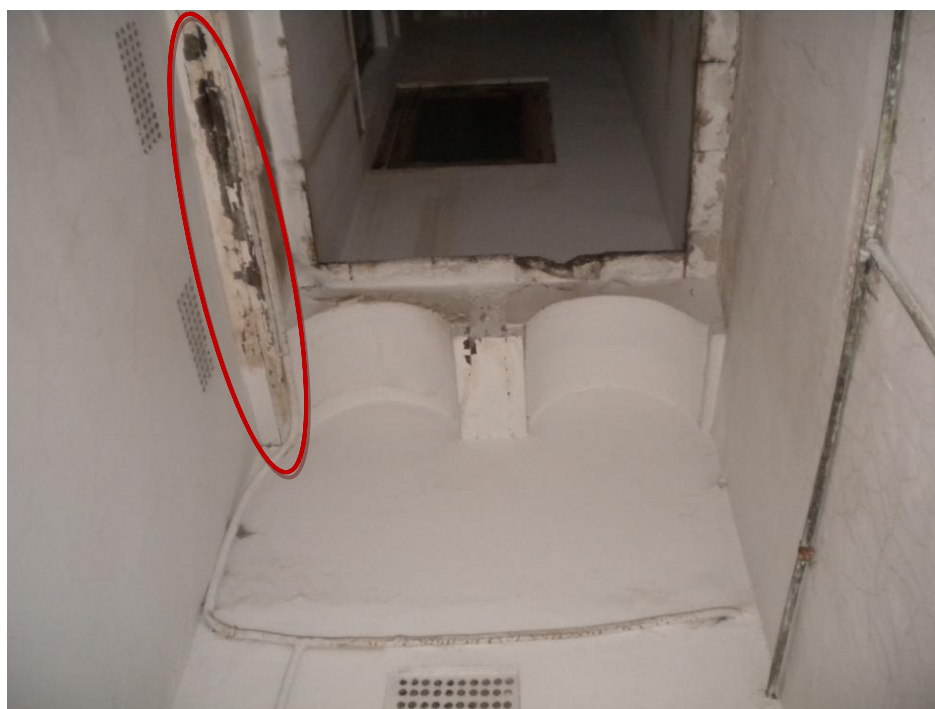
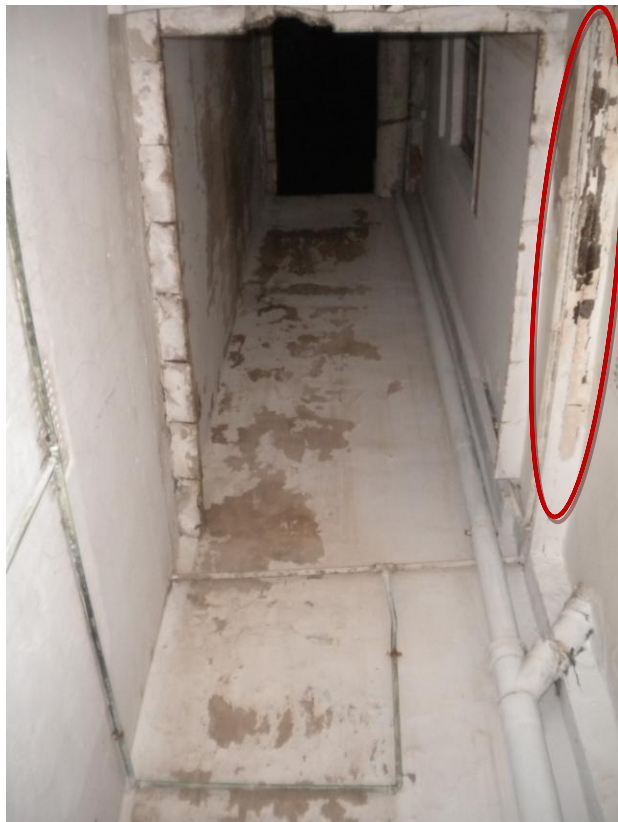
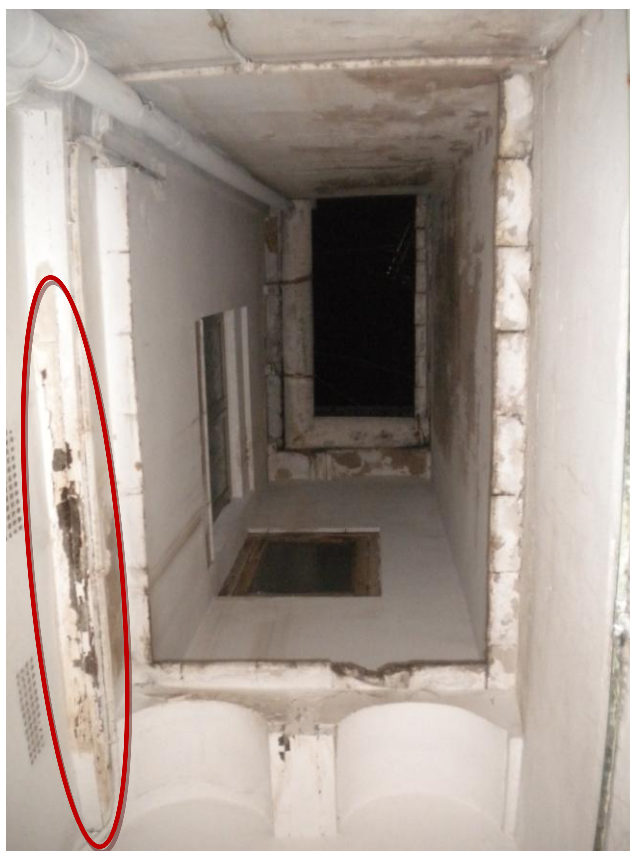
Una de les dues biguetes de fusta que delimiten el buit del pati interior al primer forjat presenta una pèrdua de secció i un ennegriment, així com el despreniment de la pintura a aquestes zones. La fusta sembla podrida als punts més afectats i ennegrits, té una aparença humida i presenta un aspecte que sembla que es desfà.

La principal afecció la provocaria l'aigua d'escorrentia de les parets del pati interior. Aquesta bigueta no està incrustada al mur com l'altra delimitadora del pati, d'aquesta manera queda a l'aire lliure exposada a les inclemències de l'oratge. L'aigua de pluja rellisca per les parets, i aquesta bigueta al no posseir la protecció del mur absorbeix tota aquesta humitat que fa saltar la pintura i podreix la fusta i va disgregant-la de manera que va perdent secció.

La biga en qüestió hauria de ser reforçada o substituïda, i en qualsevol dels dos casos protegida posteriorment amb vernissos o realitzant-li un recobriment perimetral per evitar que torne a vores afectada per la humitat. En el cas d'elegir l'opció de la reparació, caldria eliminar la zona afectada per la podridura rasant-la, i després reforçar-la per exemple amb dues platines metàl·liques, una a cada lateral, cargolades de forma passant que augmenten la seva secció resistent.

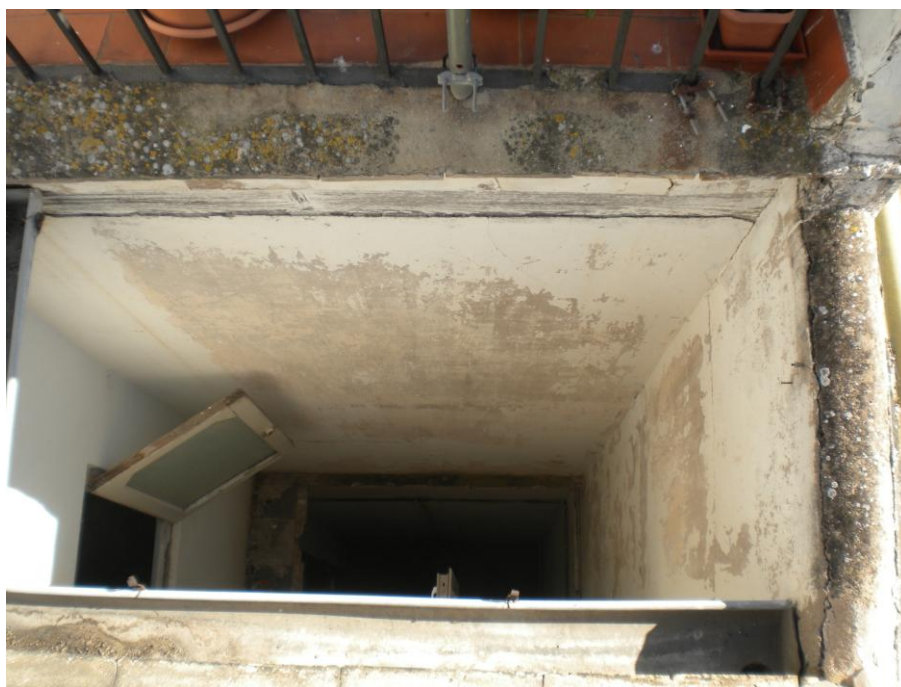
Humitats als paraments del pati interior.

sobre un canaló nou que cobreixa també tot el voltant del pati, i no sols dues de les parets com està actualment.

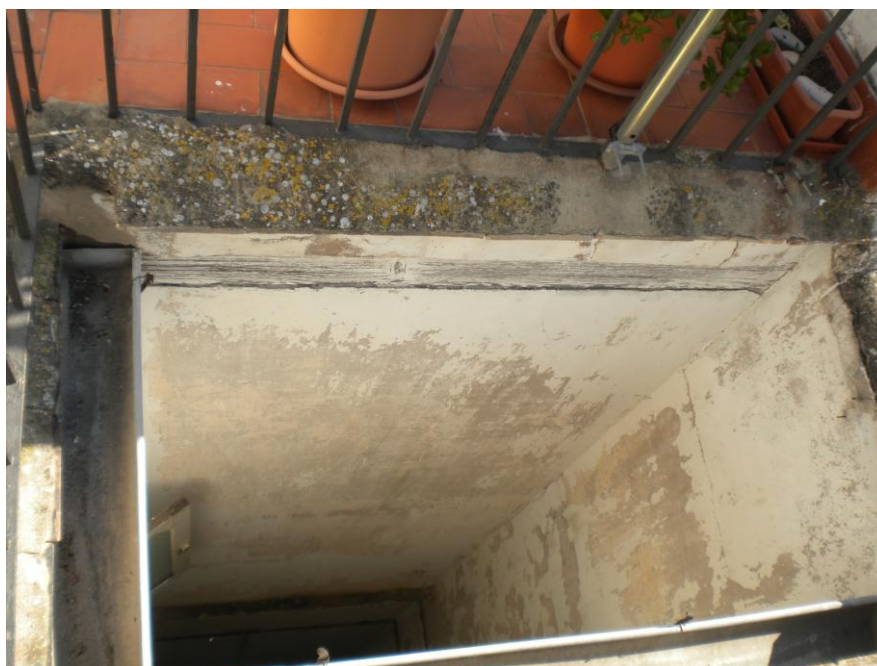
Humitats als paraments del pati interior.

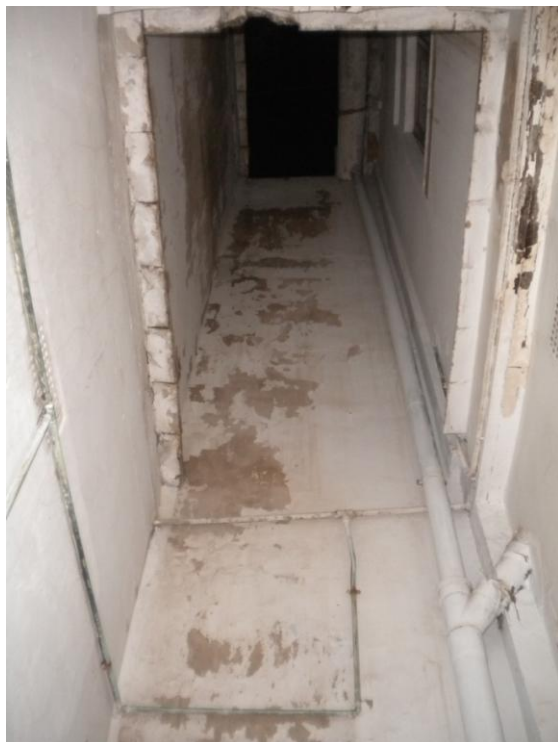
Humitats, s'aprecia com les humitats d'una paret acaben a altura del primer forjat i les altres no (foto dreta).

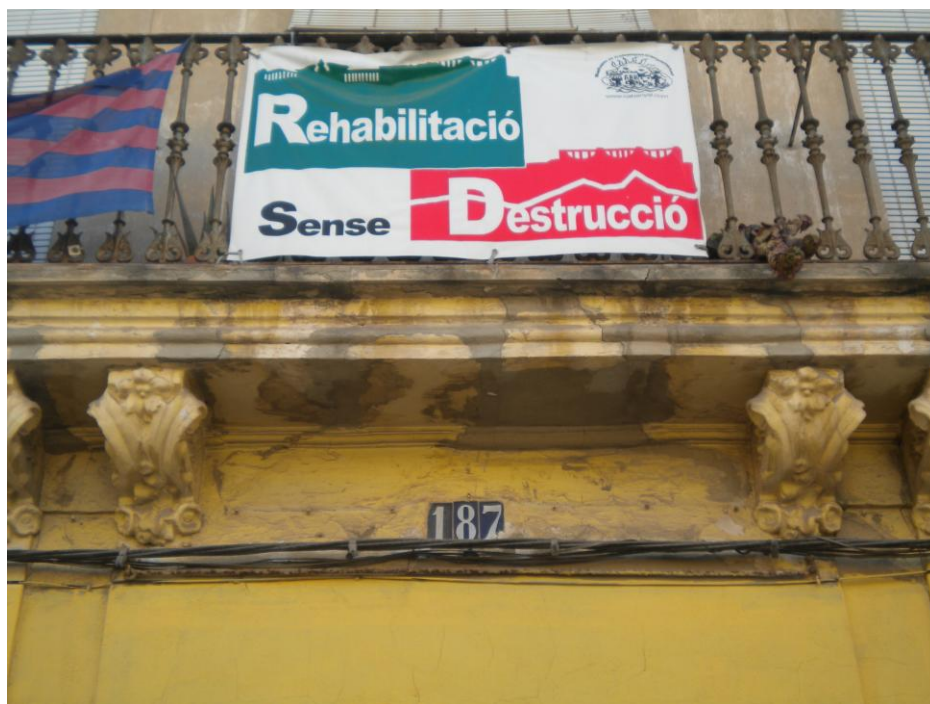
Esquerdas a la part central del balcó.

Podria disposar-se la distribució d'armadures i realitzar el balcó in situ, o col·locar una peça prefabricada, en ambdós casos les armadures perpendiculars al mur anirien encastades a aquest amb tac químic.

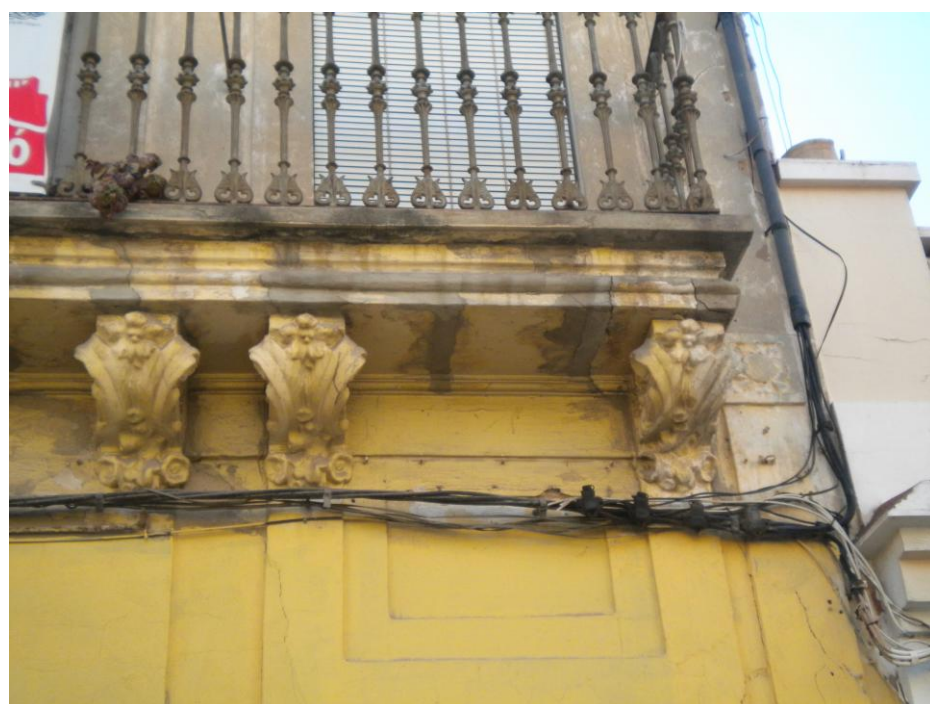
Esquerdas a la part dreta del balcó.

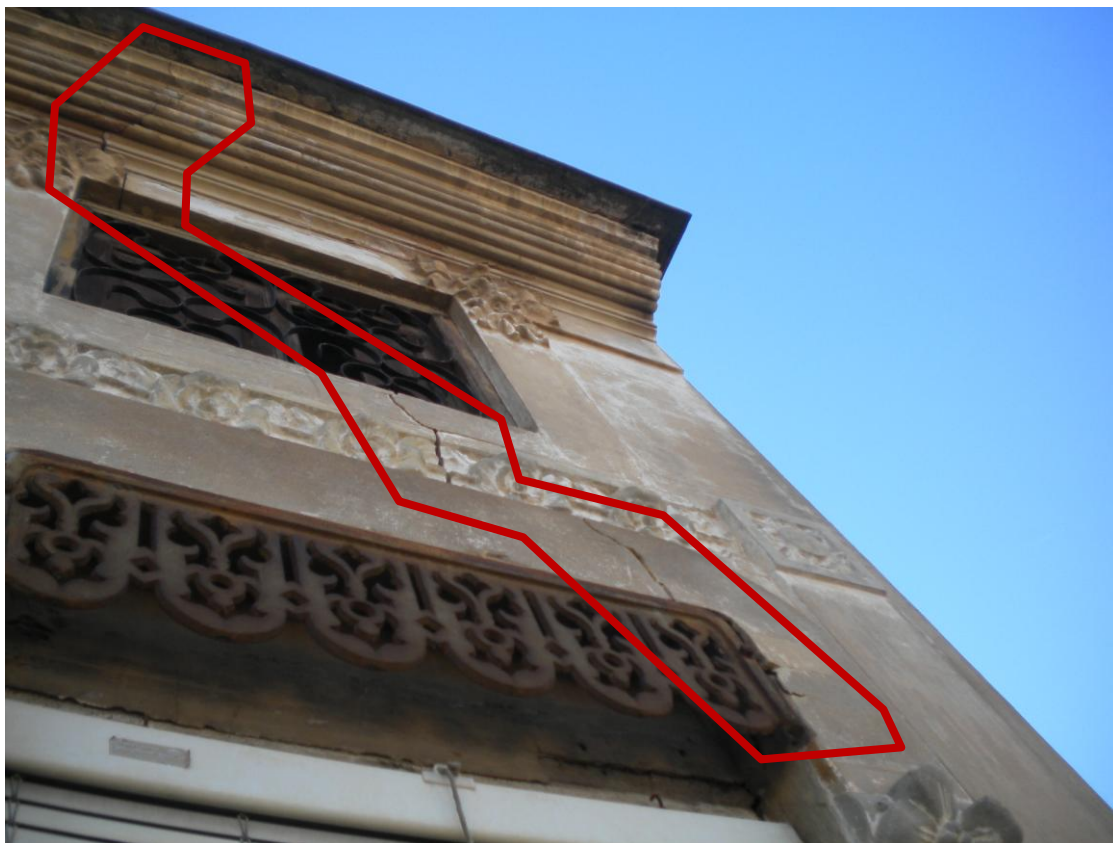
Esquerda de la part dreta de més prop.

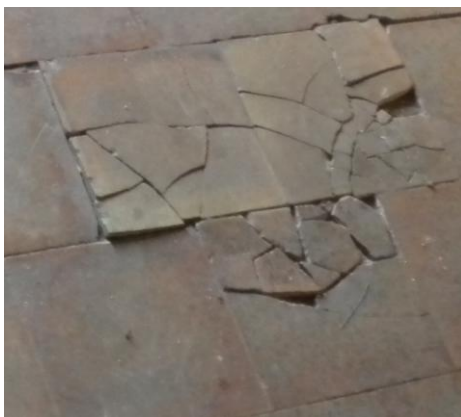
Rajoles trencades.

El remei a aquesta lesió seria substituir les rajoles afectades per unes altres el més semblant possible. En el cas de no trobar-ne de paregudes el més convenient seria substituir tot el paviment d'aquesta habitació.

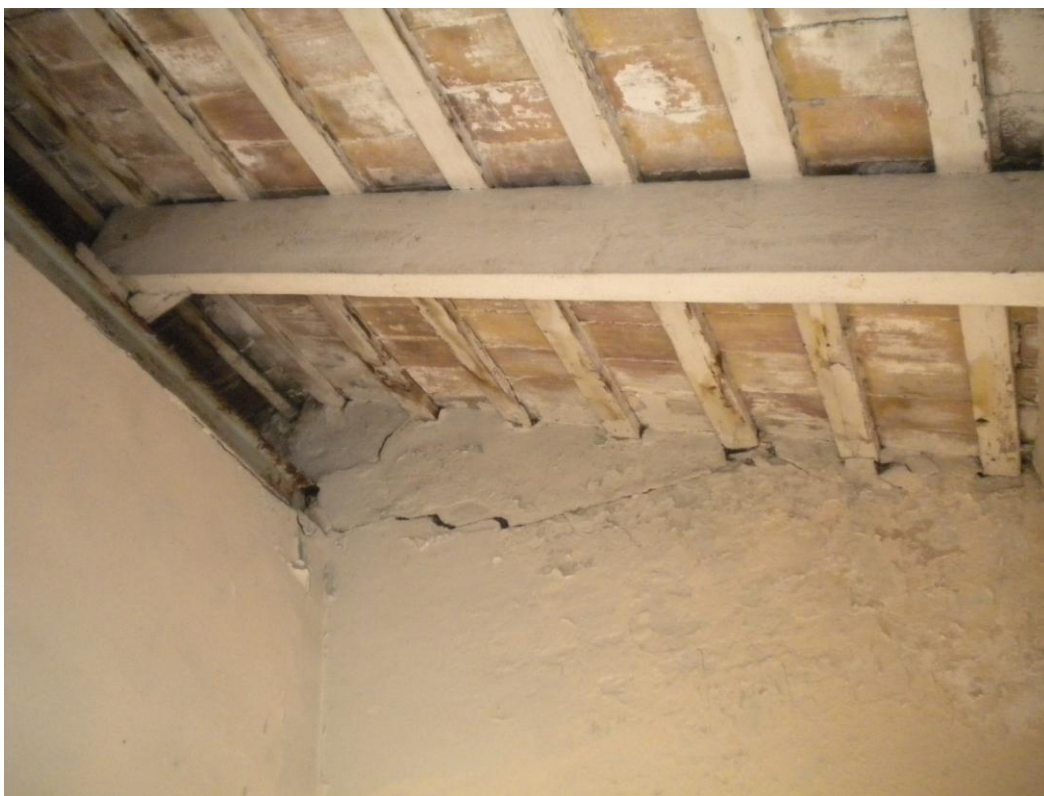
Foto trencament 1.

El mur capcer roman trencat a la part superior de la façana sud, concretament just a la zona immediatament inferior al carener. S'observen dues esquerdes al mur que connecten dos cabirons de la coberta amb el perfil metàl·lic del carener. Tota la zona es veu afectada per humitats.

La lesió podria vindre motivada per la humitat, que ha fet que la fallada del mur es produísca a una zona dèbil, ja que és la zona més susceptible de trencar-se per la convergència de tants elements que s'introdueixen al mur. Just al triangle superior d'aquest mur capcer venen a parar el carener i una gran quantitat de cabirons. La tensió localitzada en aquesta regió provocada pels elements que descansen a aquest punt, estimulat pel contacte amb la humitat de la zona que debilita les juntes dels maons del mur, provoca el trencament del mur.

La forma de procedir seria picar la part superior del mur i reconstruir-la, i assegurar l'estanquitat de la coberta per què no li torne a transmetre la humitat que li ha provocat la lesió rehabilitant-la conforme s'indica posteriorment a la fitxa de lesió de taques d'humitats en coberta.

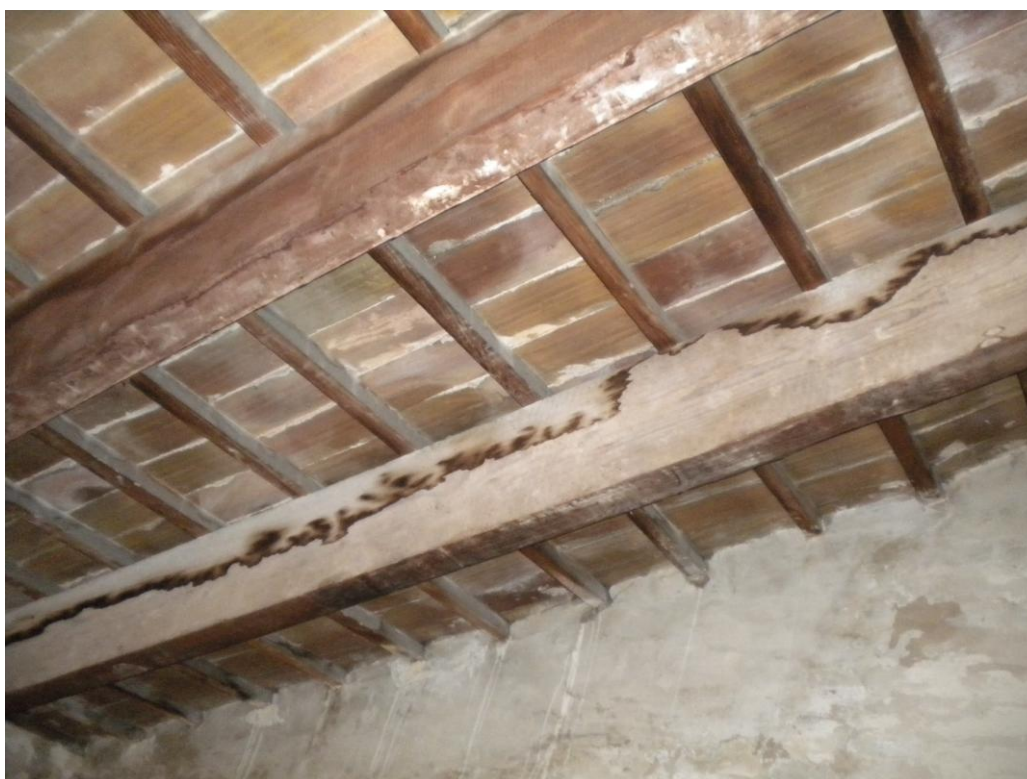
La lesió ve produïda per la fallada d'estanqueïtat de les parts superiors de la coberta. Les capes superiors no són impermeables i provoquen pèrdues i filtracions d'aigua que banyen les bigues de coberta.

Taques per humitat als elements estructurals de coberta.

L'actuació corresponent seria reparar la coberta en tota la seva superfície, ja que tota l'estructura de fusta està afectada per aquestes humitats. En principi, semblen la majoria de elements llenyosos en bones condicions, però s'hauria de valorar si algun necessita ser substituït per aquest motiu, i les capes superiors reconstruïdes. Mantenir la llosa de maons que està a sobre dels cabirons o substituir-la per taulers de fusta hidròfugs, col·locar una membrana impermeabilitzant, damunt d'aquesta una capa d'aïllament tèrmic, una capa de morter i a sobre les teules àrabs, col·locant com a cobertores les que estaven com a canals i al contrari. (consultar detall següent).

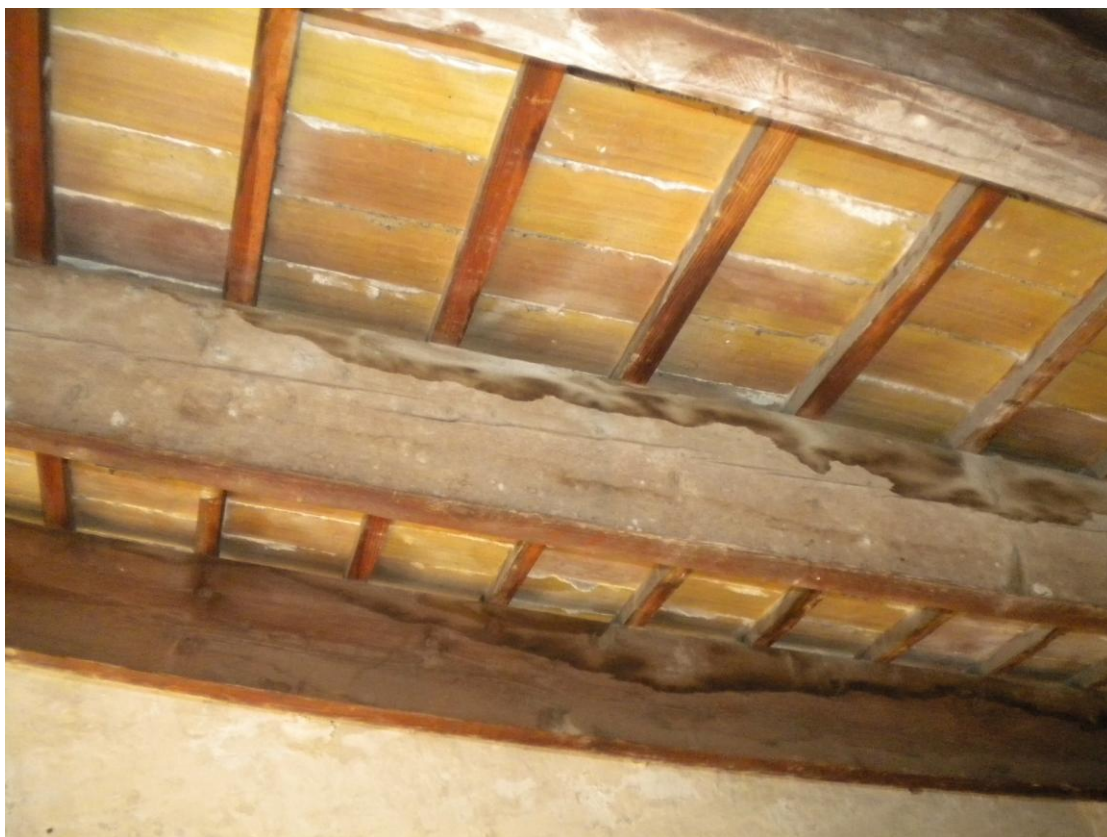
Taques per humitat als elements estructurals de coberta.
