Escuela Técnica Superior de Arquitectura

Estudio de las "masadas" de Villarroya de los Pinares  
(Teruel) y propuesta de conservación

Trabajo Fin de Grado

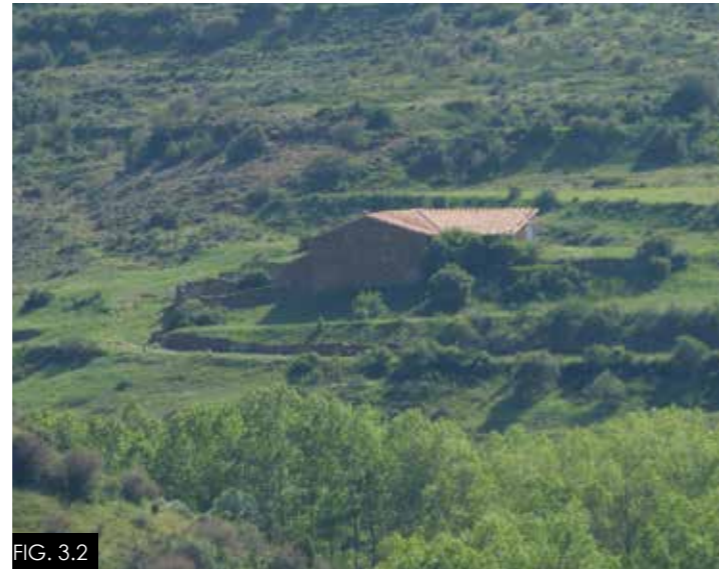
FIG. 3.2  
Fachada oeste

Masada en desuso, pero en relativo buen estado.

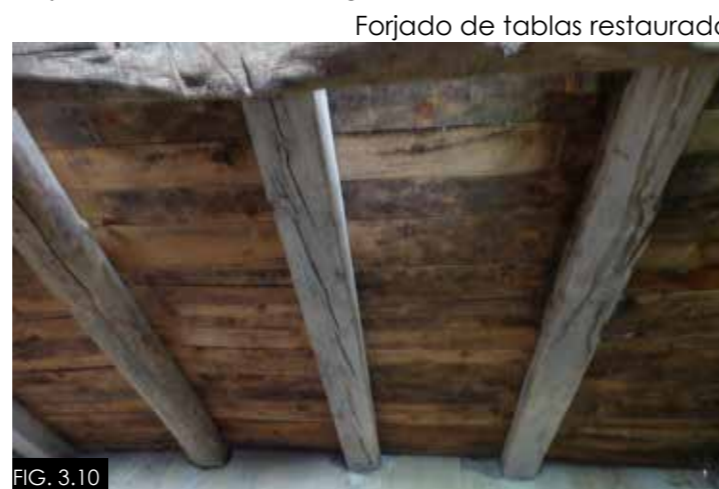
FIG. 3.10

Forjado de tablas restaurado

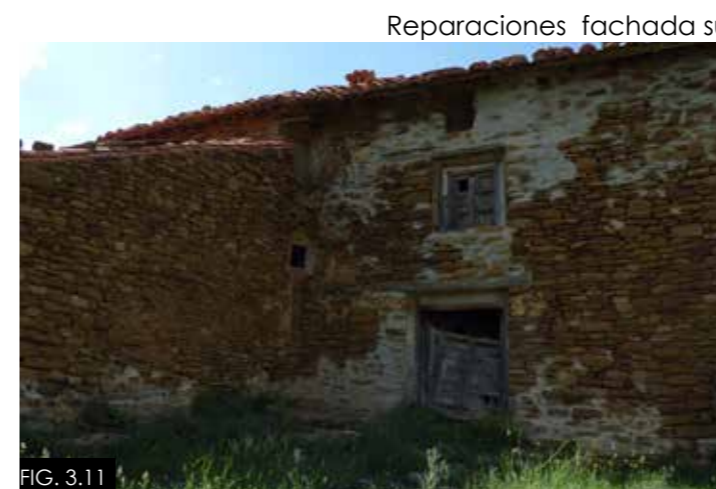
FIG. 3.11

Reparaciones fachada sur

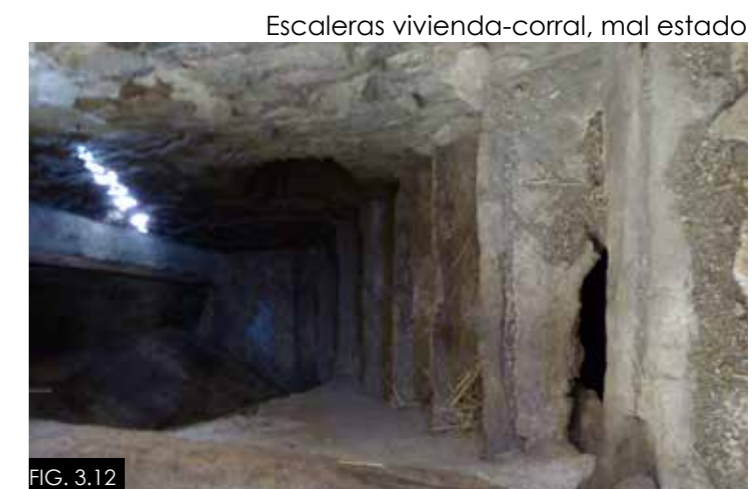
FIG. 3.12

Escaleras vivienda-corral, mal estado

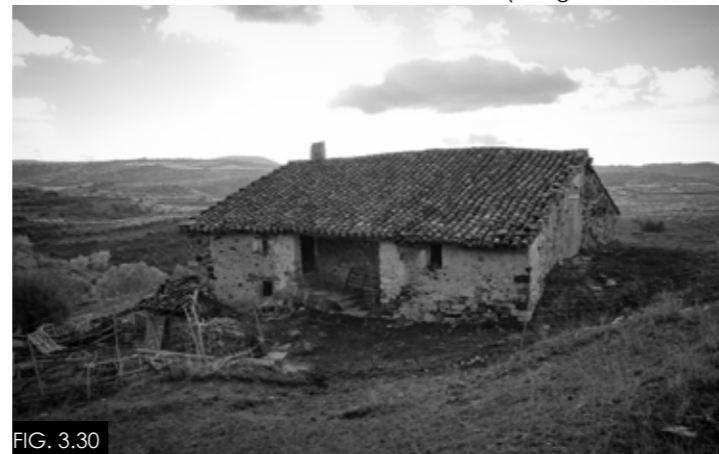
FIG. 3.30

Estado de la masada 2015 (fotografía Javi Ariño)

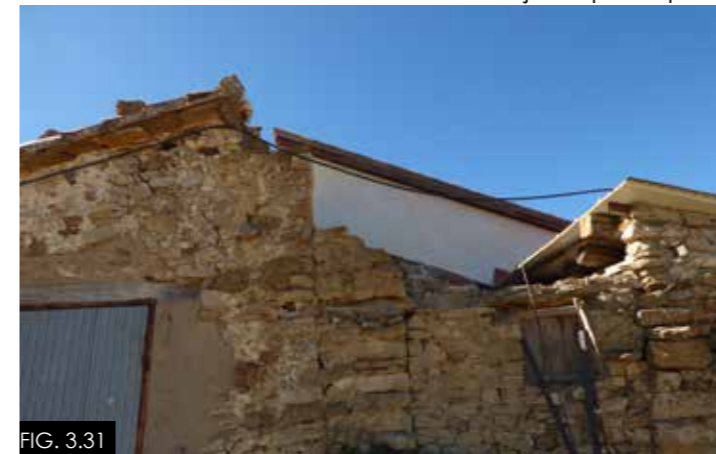
FIG. 3.31

Tejado por reparar

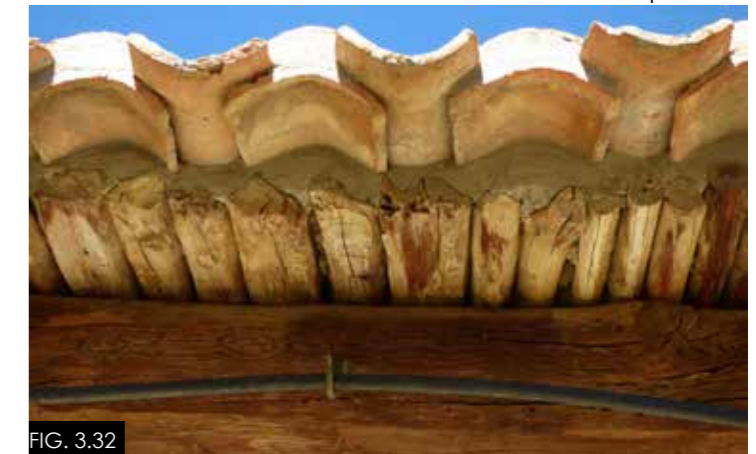
FIG. 3.32

Alero reparado

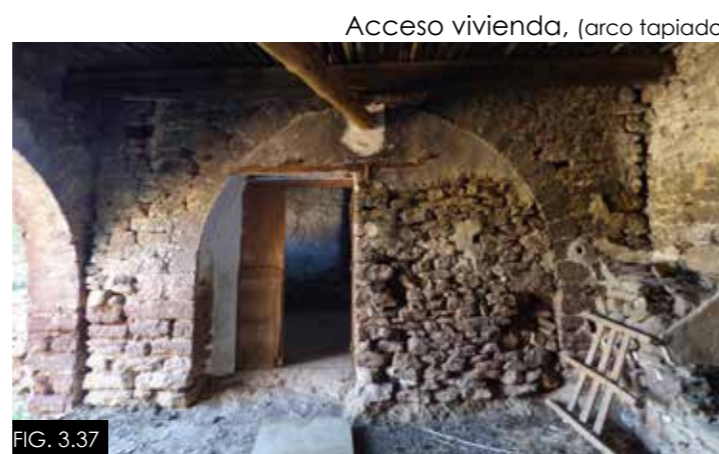
FIG. 3.38

Acceso vivienda, (arco tapiado)

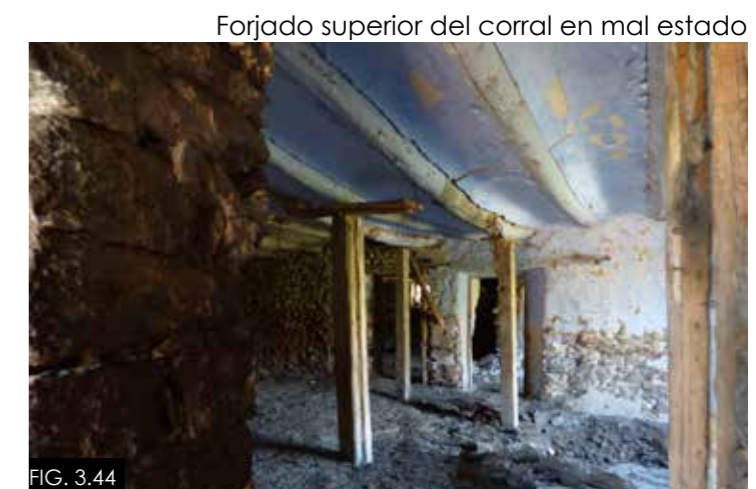
FIG. 3.44

Forjado superior del corral en mal estado

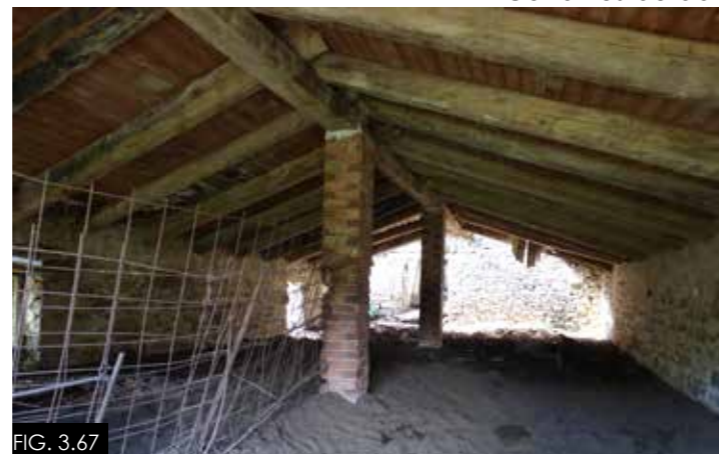
FIG. 3.67

Corral restaurado

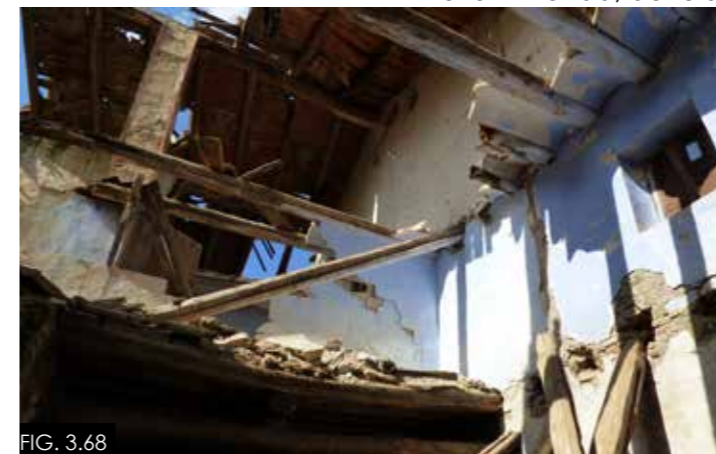
FIG. 3.68

Interior vivienda, derruido

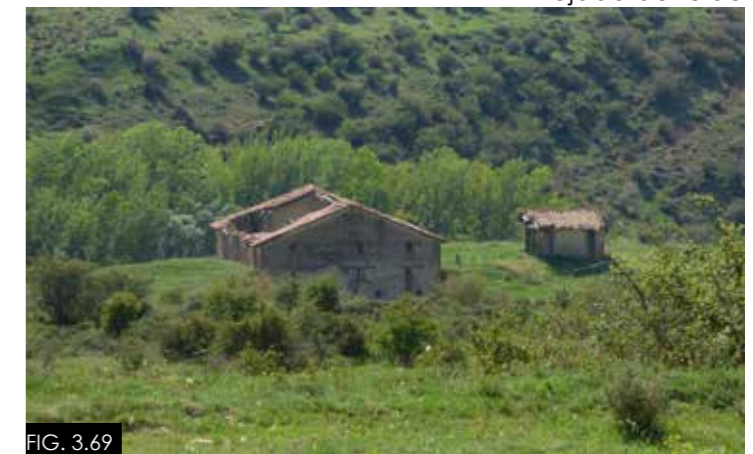
FIG. 3.69

Tejado derruido

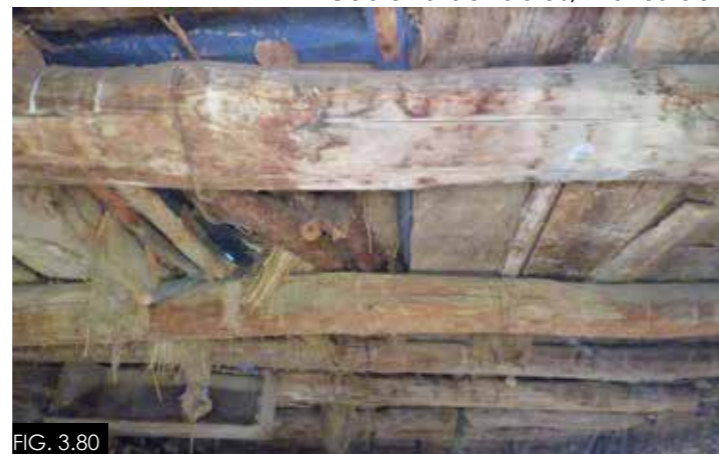
FIG. 3.80

Cubierta de tablas, mal estado

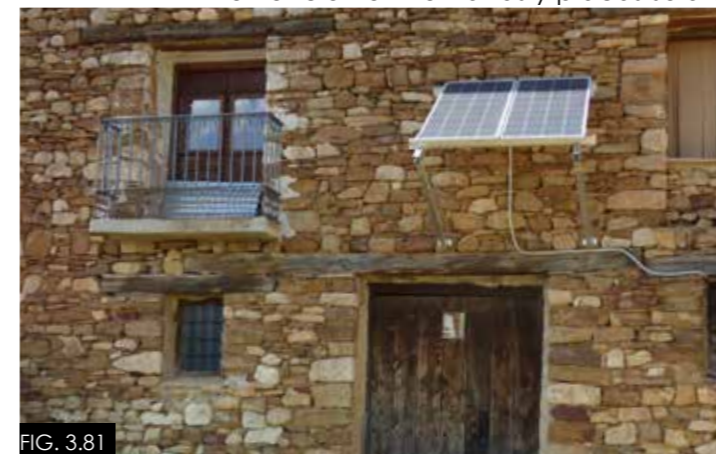
FIG. 3.81

Intervención en ventanas y placas solares

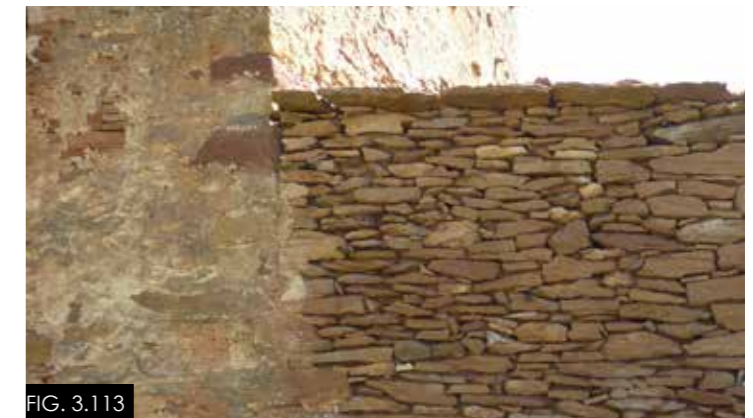
FIG. 3.113  
 Unión muro con mortero revestido y piedra seca

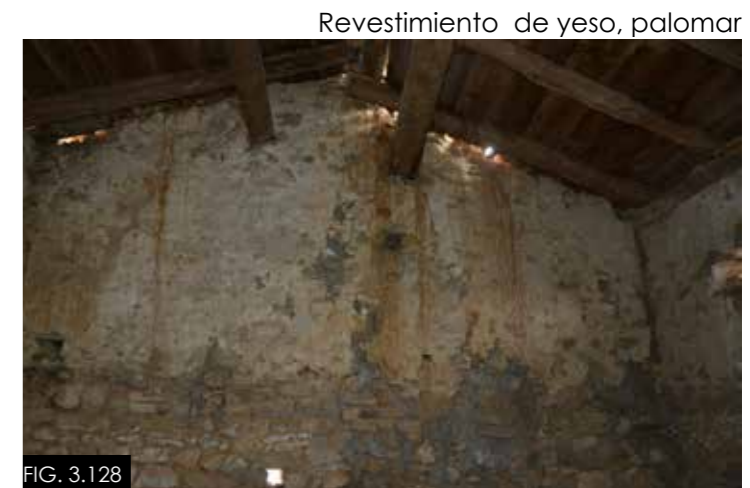
Revestimiento de yeso, palomar

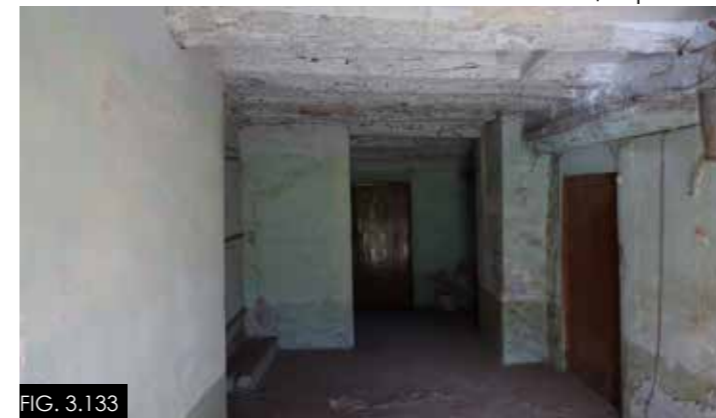
FIG. 3.133

Interior, repintado

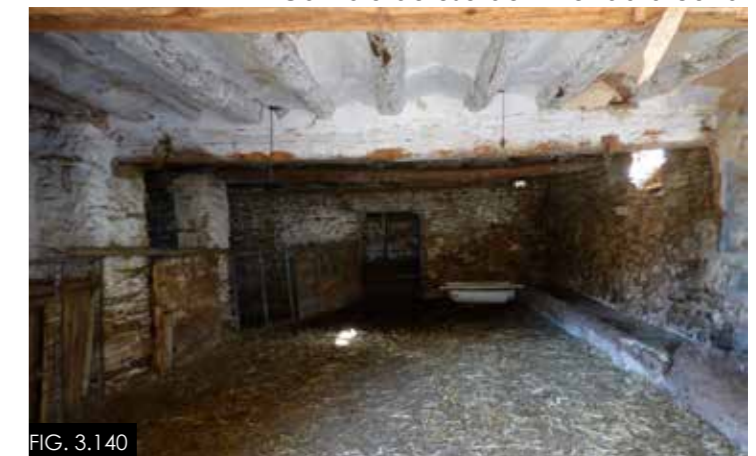
FIG. 3.140

Cambio de uso de vivienda a corral

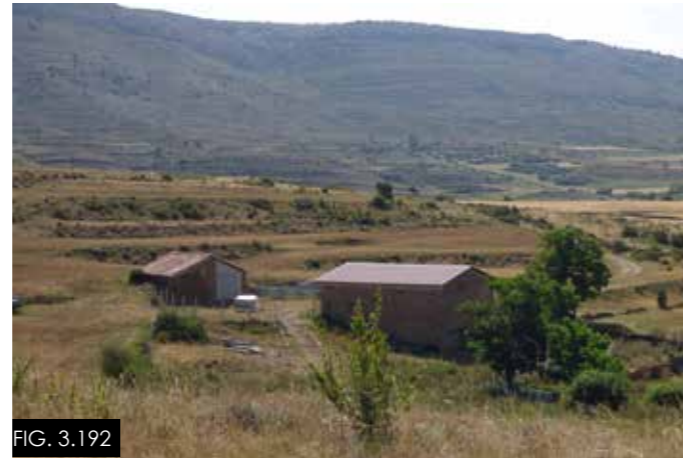
FIG. 3.192

Masada compuesta por un bloque principal y uno adosado. Esta masada ha sido recientemente restaurada financiada por el propio gobierno.

Conjunto masada

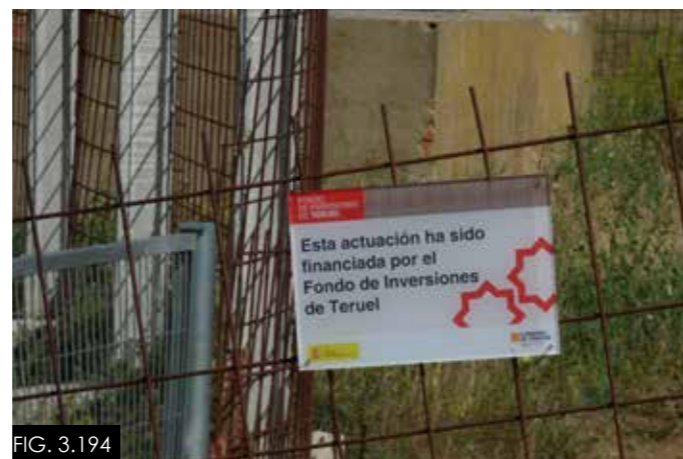
FIG. 3.194

Se ha perdido completamente la originalidad de esta masada, la técnica utilizada es mejorable, ya que según la fotografía que encontramos no estaba en tan mal estado como para necesitar una regeneración tan extrema.

Datos de la actuación

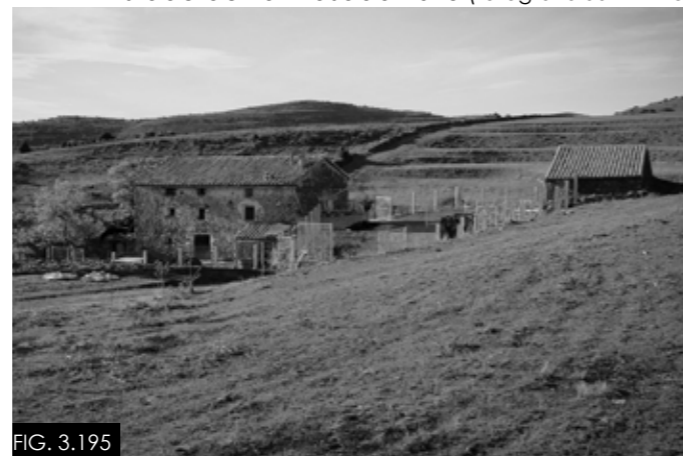
FIG. 3.195

Estado de la masada 2015 (fotografía Javi Ariño)

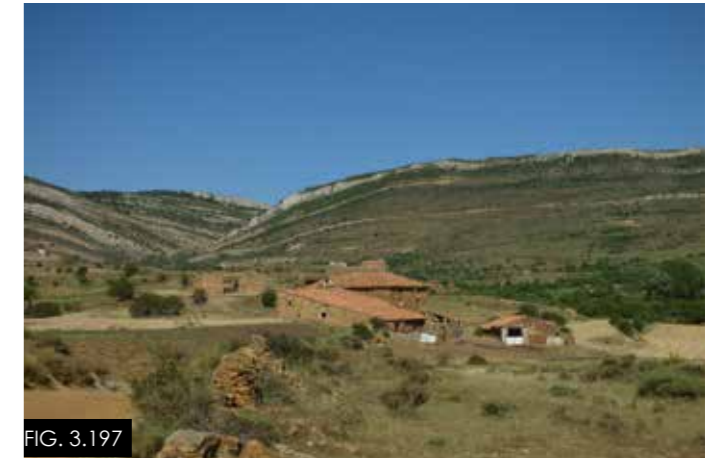
FIG. 3.197

El estado de conservación es relativamente bueno en la mayoría de la masada pero encontramos un desplome del tejado en la parte norte de la cubierta a cuatro aguas.

Conjunto masada

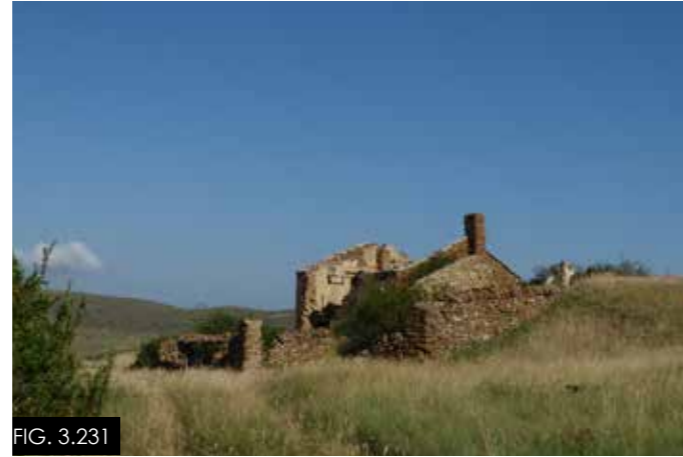
FIG. 3.231

El derrumbe de esta masada nos permite entender la estructura que sigue tanto esta como la mayoría de las construcciones similares; dos paredes unidas por una gran viga, la cual genera la cumbrera del tejado a dos aguas.

Fachada sur y este

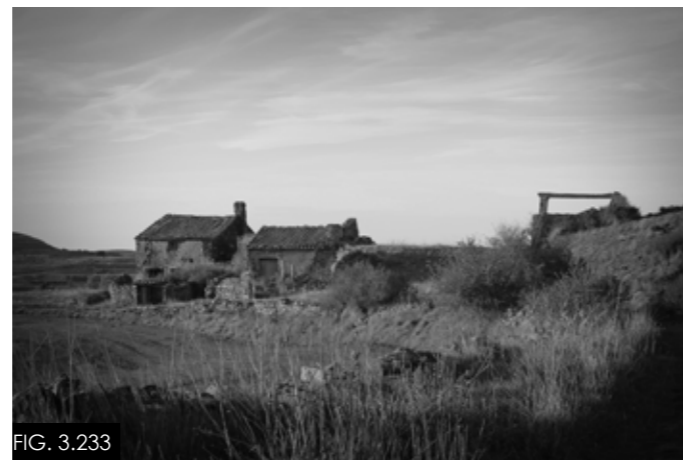
FIG. 3.233

Estado de la masada 2015 (Fotografía Javi Ariño)

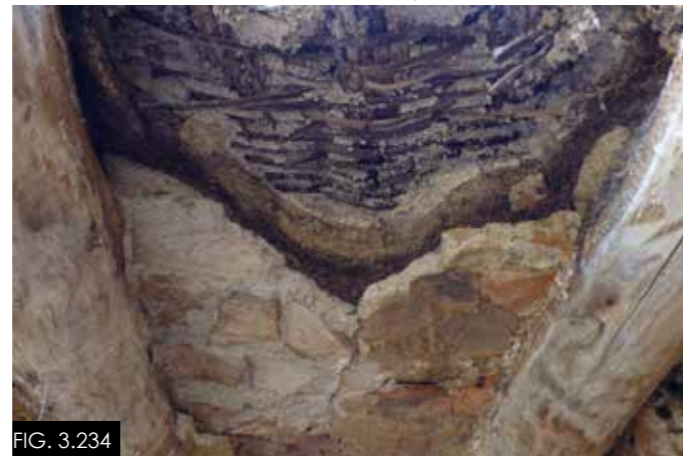
FIG. 3.234

Es curioso que existen revoltones hechos con cañizo, lo cual no es común en la zona en la que nos encontramos.

ESPECIAL, Revoltón con cañizo

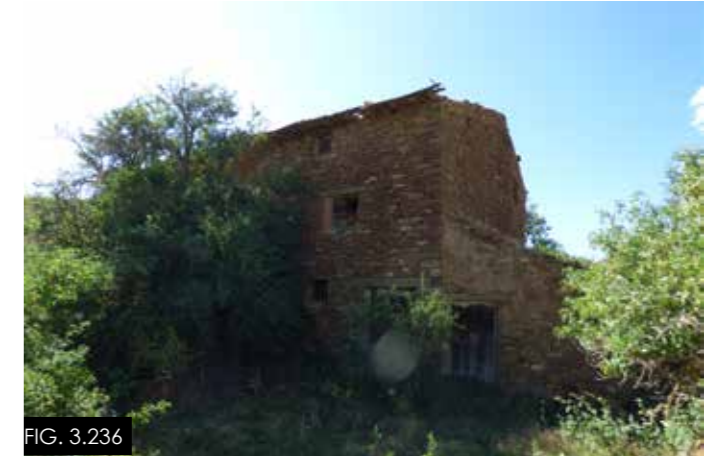
FIG. 3.236

Masada derruida por el desplome del forjado debido a su desuso. Es una de las masadas más pequeñas que encontramos por lo que su uso como vivienda está en duda, a pesar de la existencia de revestimiento de cal en algunas de sus paredes interiores.

Fachada sur y este

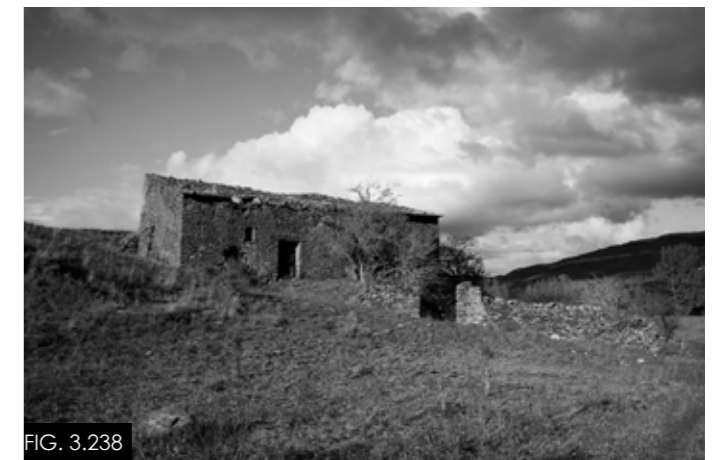
FIG. 3.238

Interior vivienda, derruido

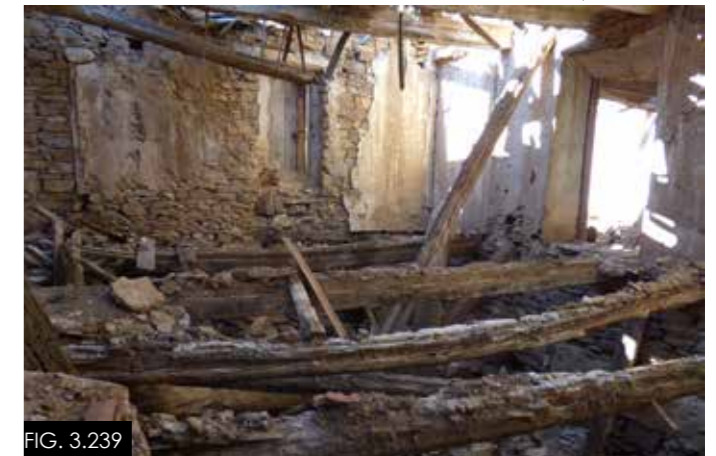
FIG. 3.239

Estado de la masada 2015 (Fotografía Javi Ariño)

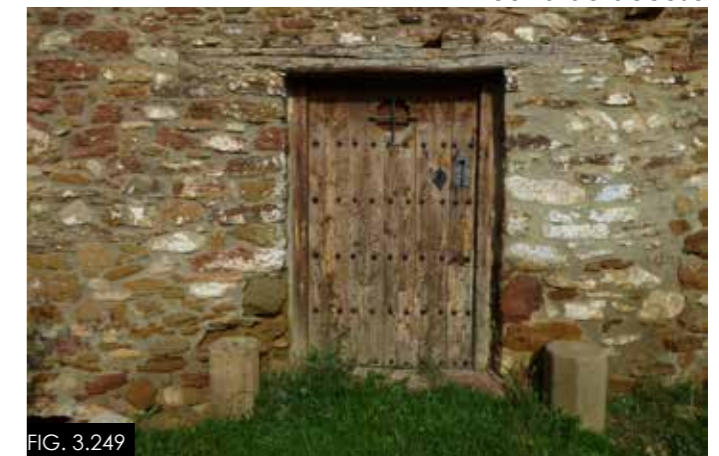
FIG. 3.249

Masada restaurada en la que evidenciamos restos de azulina en la puerta de acceso y algunas ventanas, lo que nos indica que históricamente ha sido utilizada como vivienda, además de la azulina, la monumentalidad de la masada refuerza esta idea.

Puerta de acceso
