Estudio
previo
y
Propuesta
de
Intervención

Casa
bou

ROCAFORT

PFG 2013

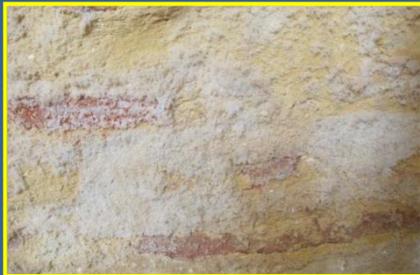
EFLORESCENCIAS

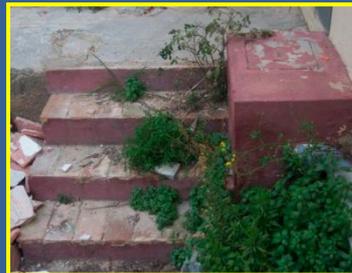
PLANTAS

PLANTAS

HERBICIDA

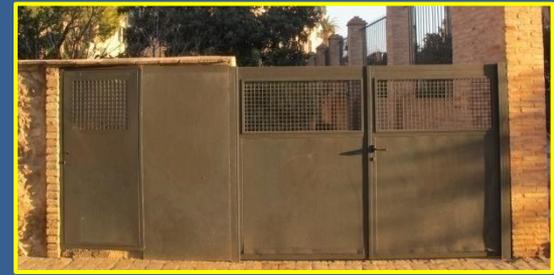
ELEMENTOS IMPROPIOS

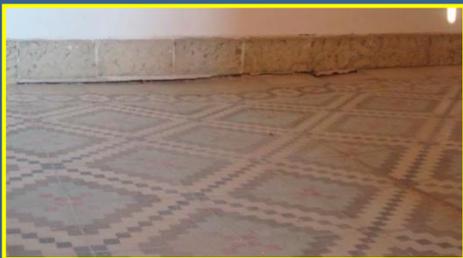
FLECTADO DE FORJADO

REFUERZO ESTRUCTURAL

PERFILES METÁLICOS 'U'

- Obtener mayor inercia en las viguetas, aumentando la capacidad resistente.
- Permitir el paso de instalaciones por el interior del perfil metálico, pudiendo ubicar puntos de luz.

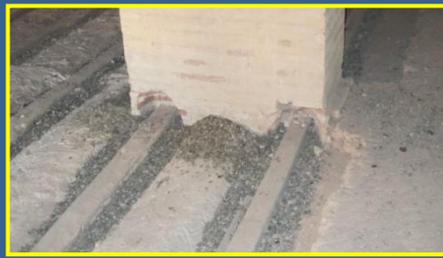
EXCREMENTOS DE PALOMAS

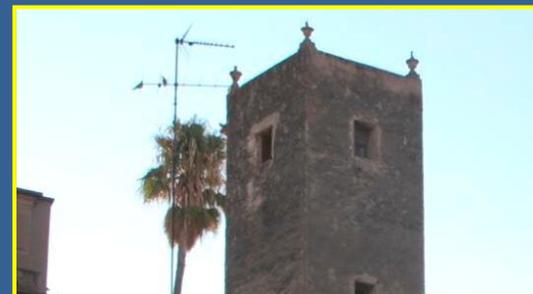
DESCONCHADO

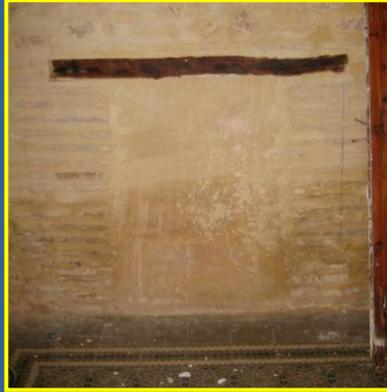
HUMEDAD POR CAPILARIDAD

HUMEDAD CAPILAR

SISTEMA DE ELECTROÓSMOSIS INALÁMBRICO

Con este sistema electrónico, se permite cambiar la polaridad del agua, invirtiendo así el sentido de la misma.

Así pues, el agua en lugar de ascender por el muro, desciende

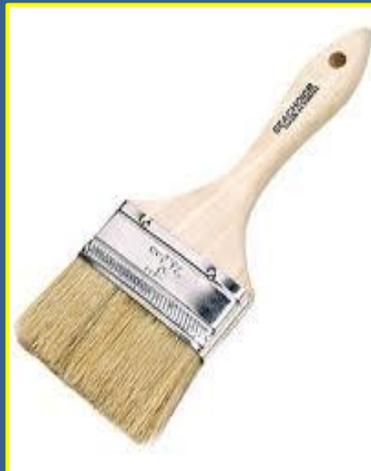
XILÓFAGOS

BIOCIDA
