ESTUDIO PREVIO Y PROPUESTA DE INTERVENCIÓN

Riurau del “Tío Constantino”

PFG_Proyecto Final de Grado Modalidad: Científico_Técnico

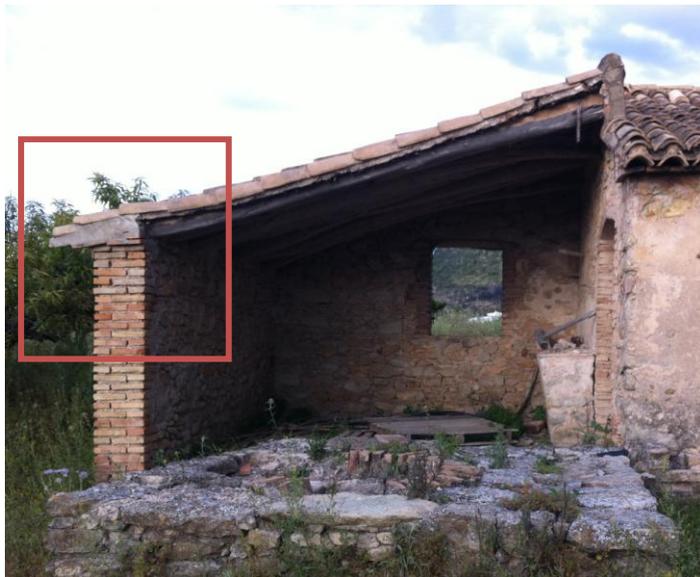
Como podemos observar se han ido haciendo pequeñas reparaciones en cuanto a revestimientos y algún relleno con mortero, por ejemplo en el alero que se muestra en la fotografía siguiente, situado en la cubierta del corral.

Alero del corral, Riurau del "Tío Constantino."
Fuente: Propia

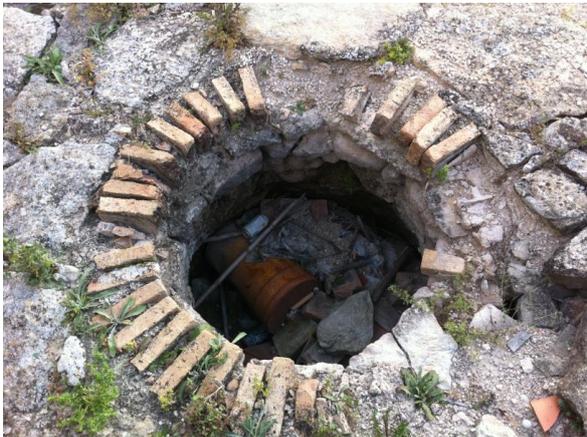
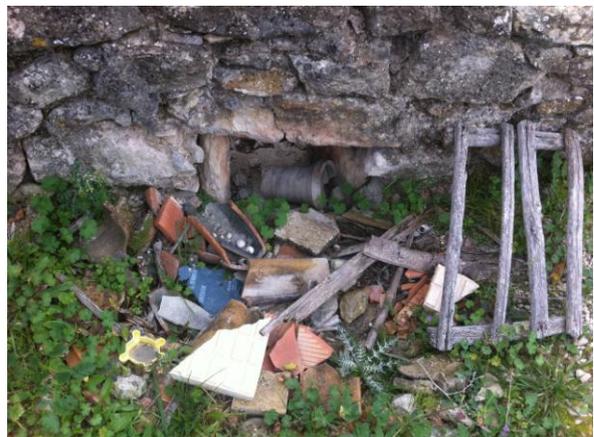
Lesión 1. SUCIEDAD:

Horno de escaldar. Agujero por donde se colocaba la caldera.
Fuente: Propia.

Horno de escaldar. Agujero por donde se colocaba el combustible.
Fuente: Propia.

Ubicación: La suciedad se encuentra en el horno de escaldar, tanto en el agujero superior, como por el de la parte Norte, por donde se colocaba el combustible.

Efectos secundarios: Este cumulo de suciedad puede llegar a provocar desde un nivel pésimo estético, hasta una degradación de los materiales donde este depositada la suciedad.

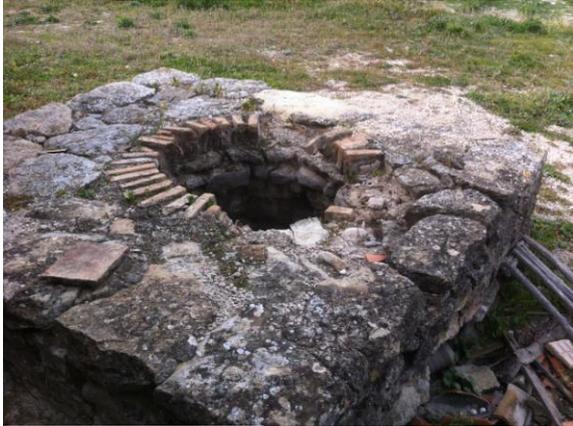
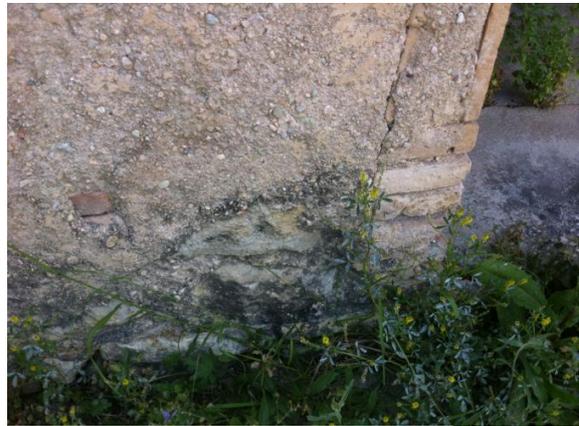
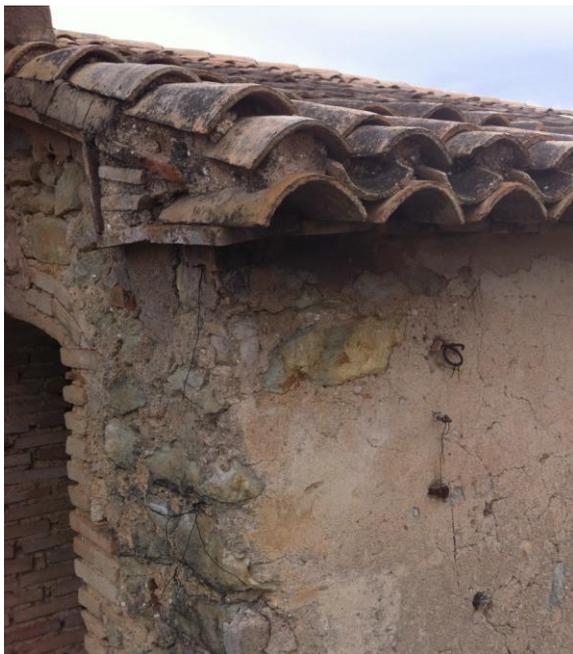
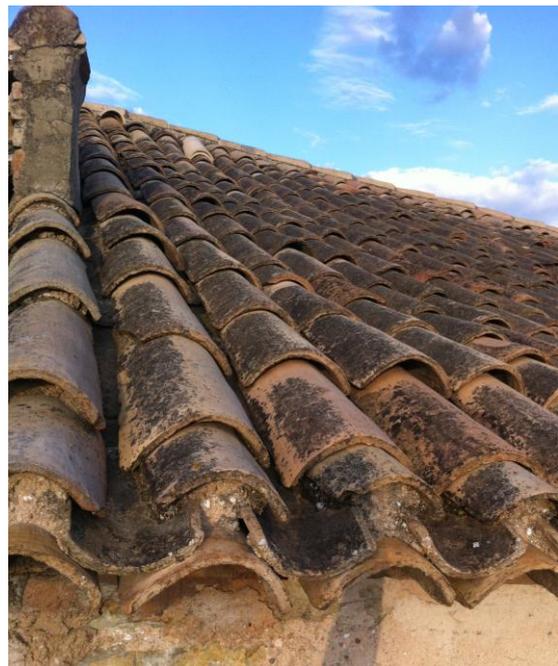
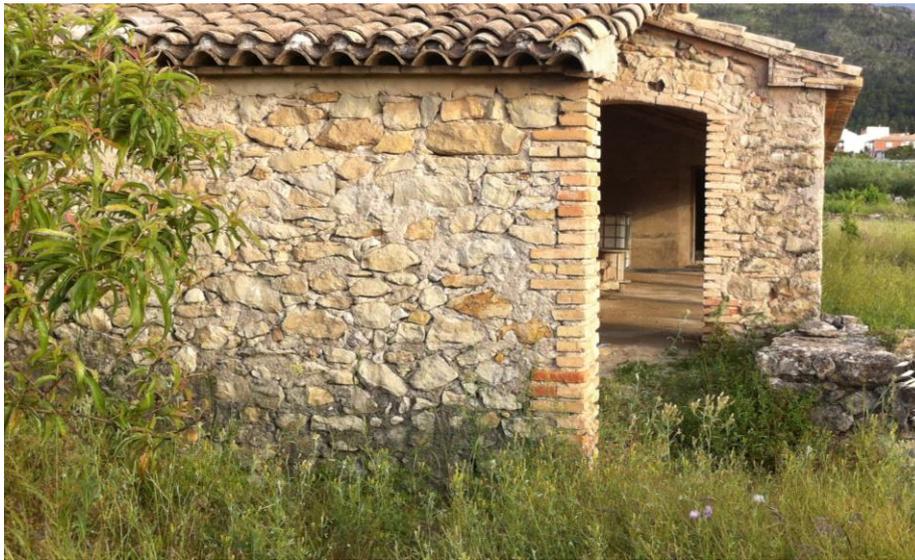
Lesión 2. ENNEGRECIMIENTO Y ENMUGRECIMIENTO:

Ubicación: El ennegrecimiento y el enmugrecimiento lo encontramos, sobretodo, en zona expuestas continuamente a la intemperie como son, en toda la superficie del horno de escaldar, en el tejado de la nave principal del Riurau, en la parte inferior de la fachada Norte, incluso en la esquina superior derecha de la misma fachada y en algunas piezas de la fachada Este.

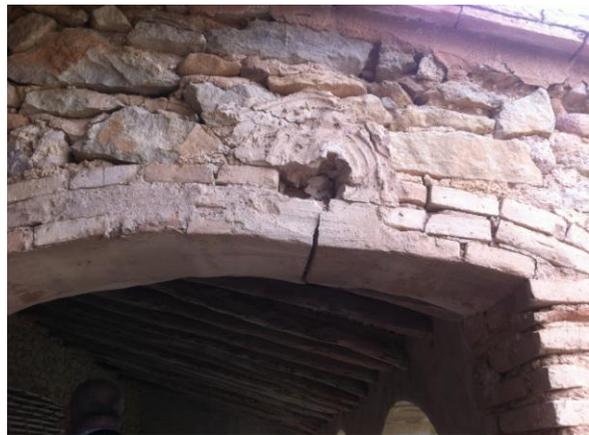
Grietas en la parte del dintel.

Dintel del hueco de acceso/salida del Riurau.
Fachada Norte.
Fuente: Propia.

Ubicación: En la puerta de acceso desde el corral hacia la zona principal del Riurau, en la zona donde debería existir un dintel.

Descripción de la lesión: Grieta vertical entre dos piezas no trabadas en el posible intento de dintel, estas piezas deberían estar trabadas y ser resistentes a las cargas a las que van a ser sometidas.

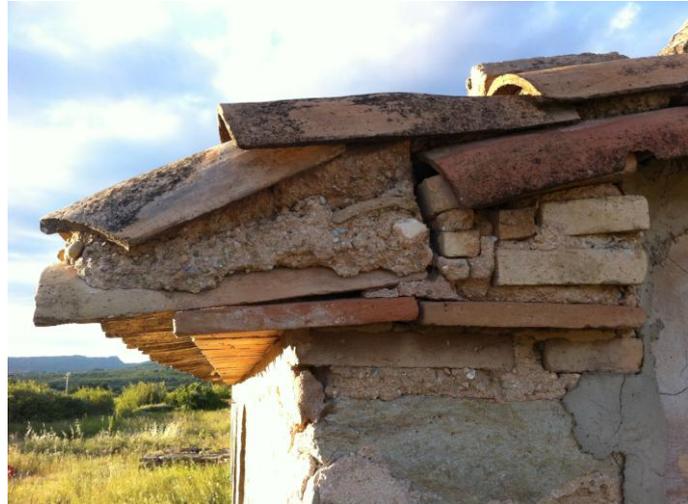
Grieta en el alero.

Alero de fachada Sur.
Fuente: Propia.

Ubicación: Se encuentra en la fachada Sur, más específicamente en el alero de la izquierda de la misma.

Descripción de la lesión: Es una grieta vertical de gran envergadura y se encuentra sobretodo en materiales no trabados en este caso.

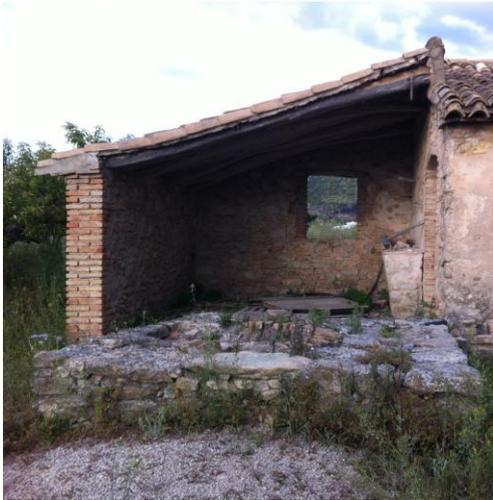
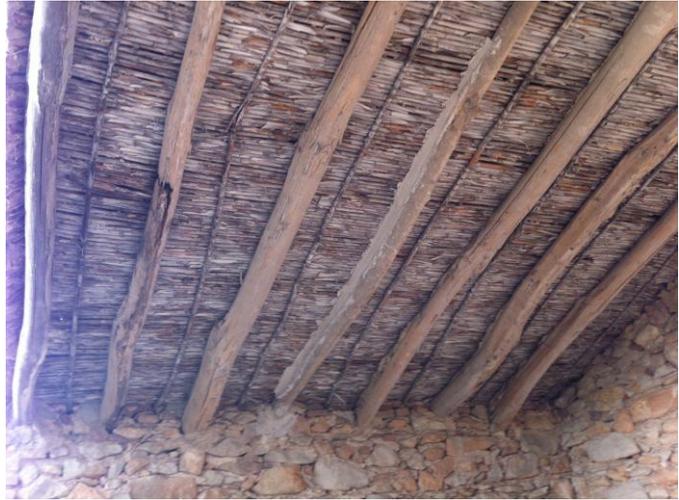
Grietas en vigas.

Forjado del corral.
Fuente: Propia.

Descripción de la lesión: Es una grieta en una de las vigas, por lo que hay una flecha importante en el forjado.

Efectos secundarios: Un posible efecto es a partir de la rotura de esta viga, las otras no soporten la carga y haya un colapso de las siguientes vigas dando lugar a la caída de toda la cubierta del corral.

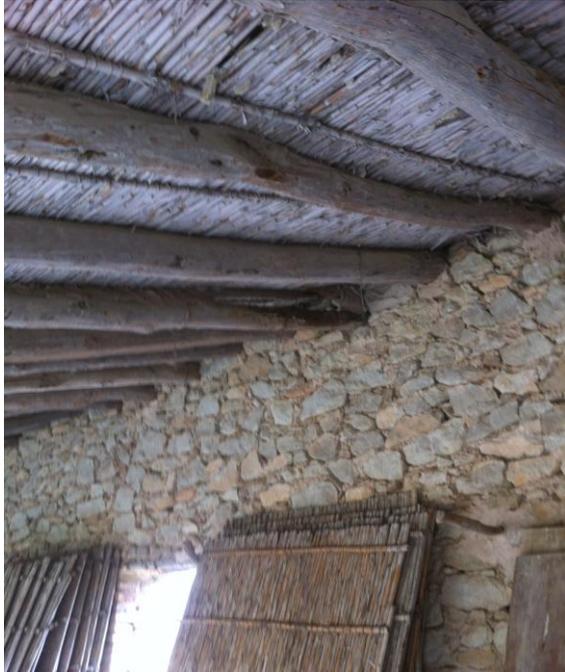
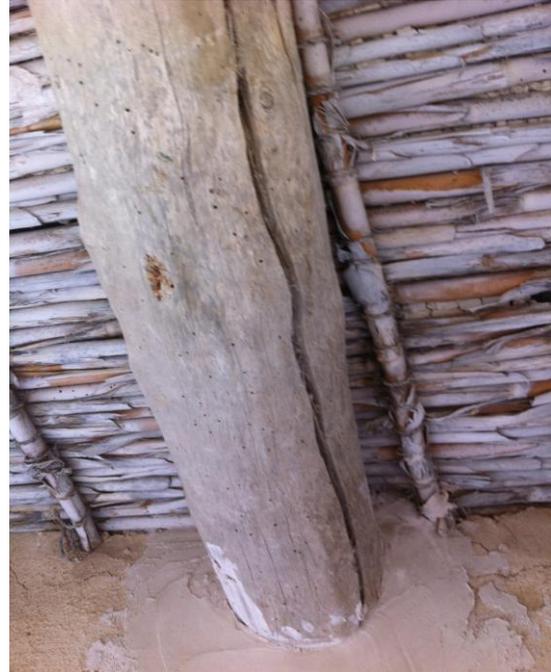
2. Forjado del Riurau

Viga del forjado del espacio principal Riurau.
Fuente: Propia.

Ubicación: Se encuentra en el forjado del espacio central y principal del Riurau.

Descripción de la lesión: Son pequeñas grietas en algunas de las vigas del forjado que se aprecian en dirección longitudinal de la viga.

Otra causa, puede que el núcleo de este rollizo no esté centrado por lo que no soporta la carga y se agrieta por la parte débil.

Efectos secundarios: Un posible efecto es que, a partir de la rotura de algunas vigas, las otras no soporten la carga y haya un colapso de las siguientes vigas dando lugar a la caída de toda la cubierta del Riurau, a largo plazo.

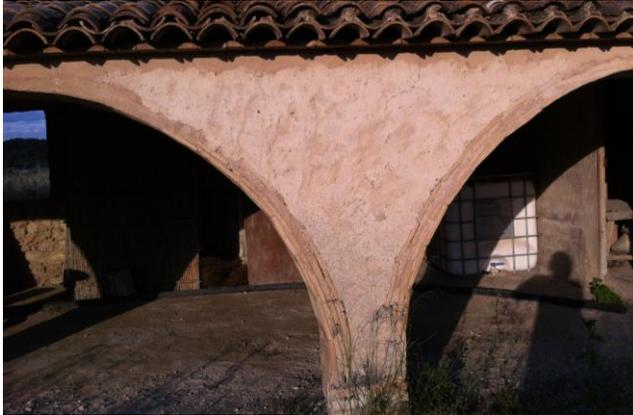
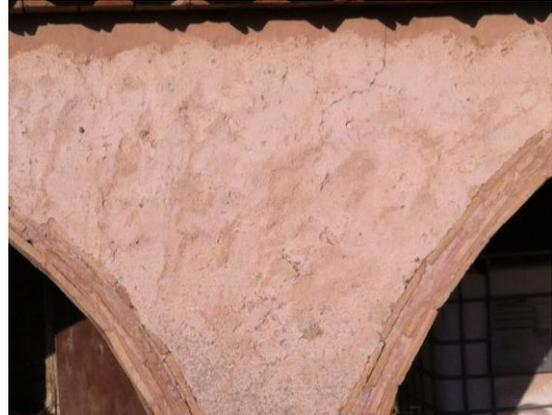
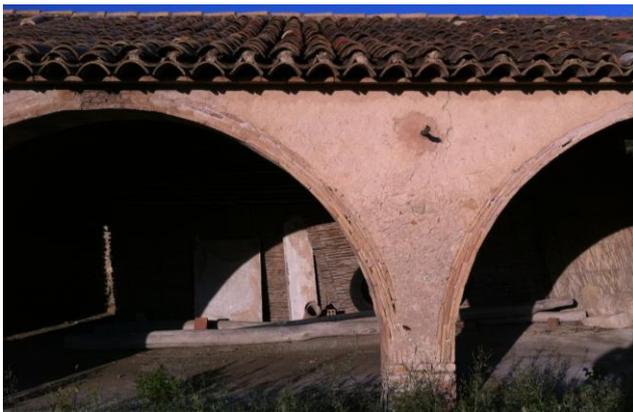
Fisuras en el revestimiento de fachada.

Fisuras en el revestimiento.
Fuente: Propia.

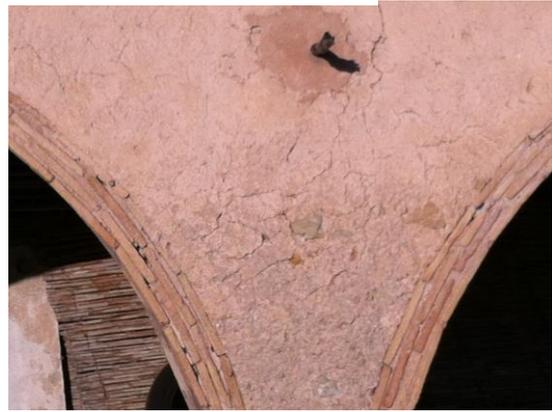
Fisuras en el revestimiento.
Fuente: Propia.

Ubicación: Las fisuras se encuentran en el revestimiento de la fachada Oeste, se supone que están en el segundo revestimiento, ya que debajo de este existe el original.

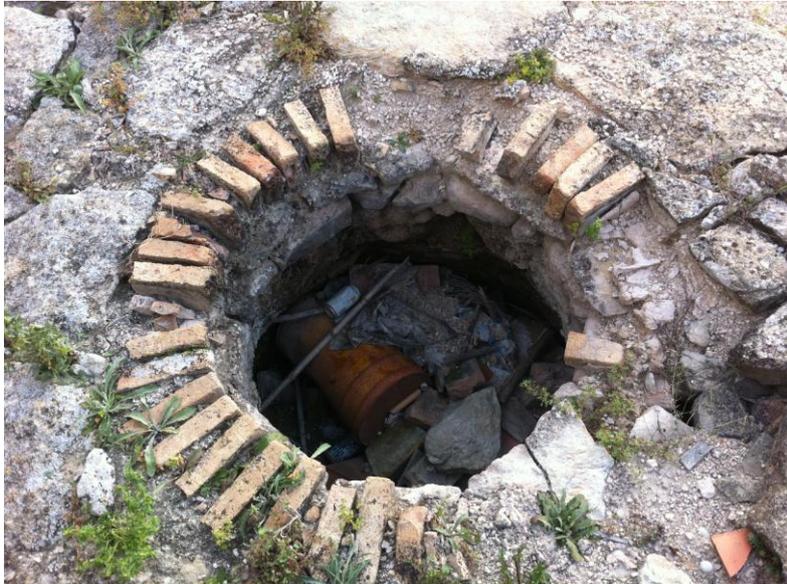
Horno de escaldar.
Fuente: Propia.

Ubicación: Por una parte encontramos desprendimientos de piezas de ladrillo cerámico macizo en el perímetro del agujero superior del horno de escaldar. Y como vemos en la fotografía de la derecha faltan piezas de mampostería en el vierte aguas del hueco de ventana.

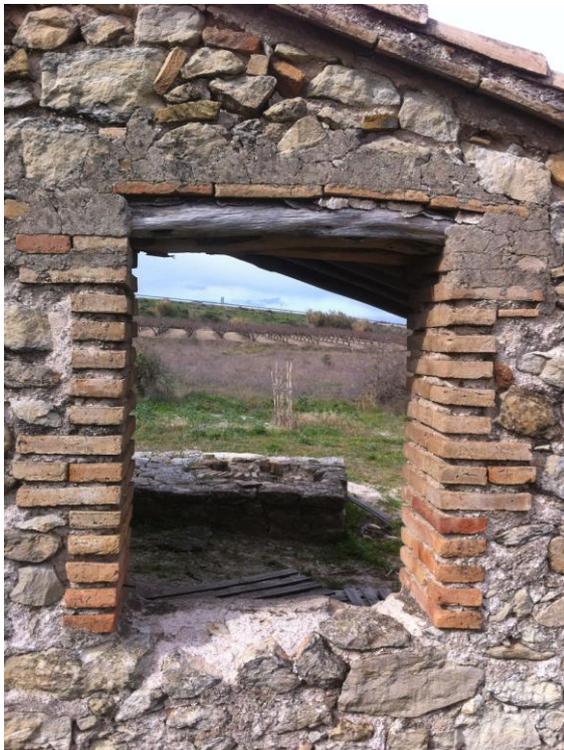
Fachada Este. Hueco de
ventana del corral.
Fuente: Propia.

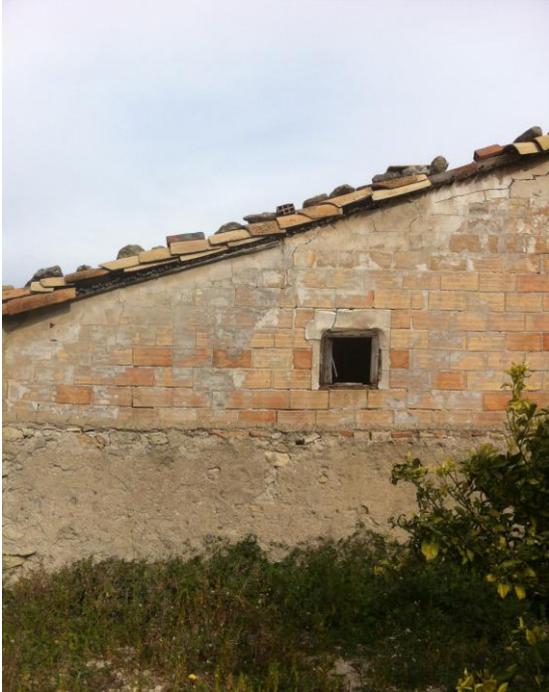
Fachada Sur. Desconchado del revestimiento.
Fuente: Propia.

Ubicación: Esta lesión se encuentra en los paramentos del trastero, tabiques que se realizaron años más tarde que el Riurau, por lo que se emplean materiales distintos, tanto para la realización del tabique en si, como para el revestimiento.

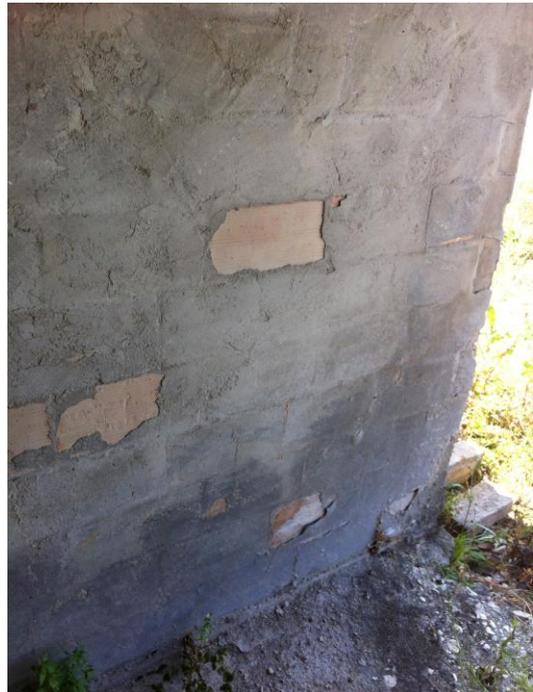
Tabique del trastero. Desconchado del revestimiento.
Fuente: Propia.

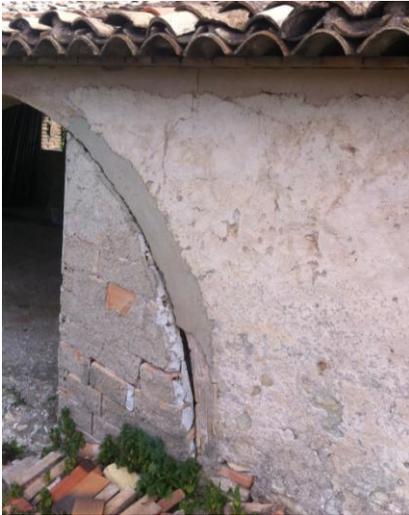
Fachada Oeste. Desconchado del revestimiento.
Fuente: Propia.

Ubicación: Es un tabique ubicado en el arco de mas hacia la derecha de la fachada Oeste, que se realizo para cerrar una parte del Riurau y convertirlo en el trastero.

Posibles causas: Como en la lesión anterior, una de las causa puede ser debida a los agentes meteorológicos, o bien, lo más posible es que este causado debido a los movimientos del terreno y la falta de traba del tabique, este se ha desplazado haciendo mover cada una de las piezas del mismo tabique y por lo tanto provocando así el desprendimiento, rotura incluso caíd de partes del revestimiento.

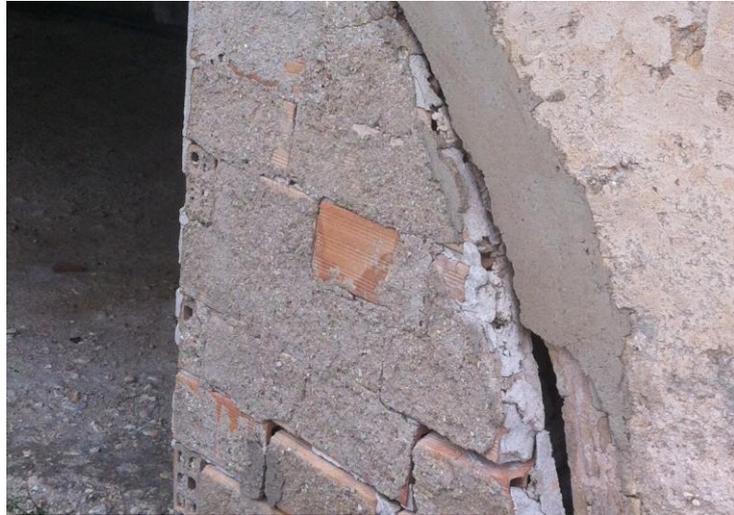
Desconchado del revestimiento.
Fuente: Propia.

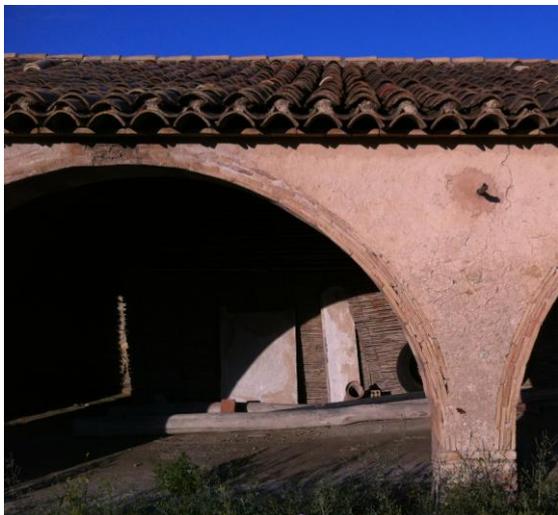
Fachada Oeste. Desconchado del revestimiento.
Fuente: Propia.

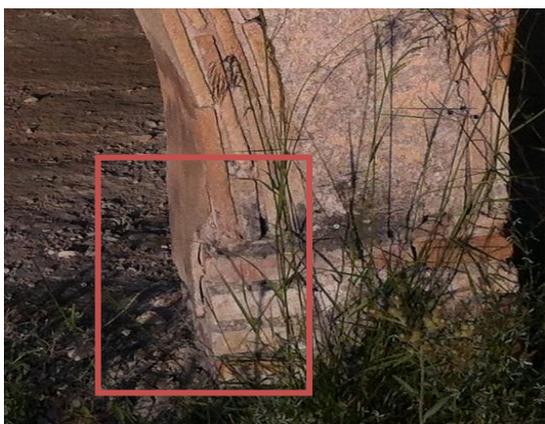
Desconchado en el arranque del arco.
Fuente: Propia.

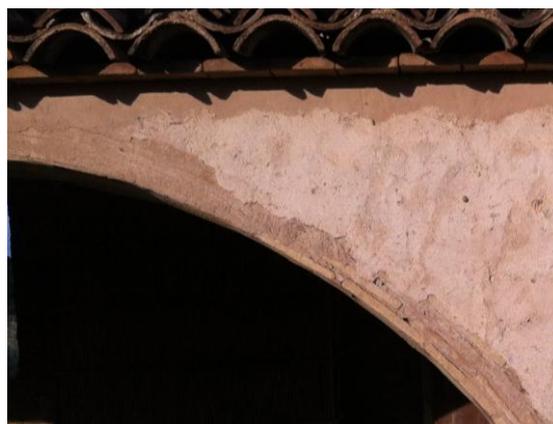
Desconchado del segundo revestimiento en el arco.
Fuente: Propia.

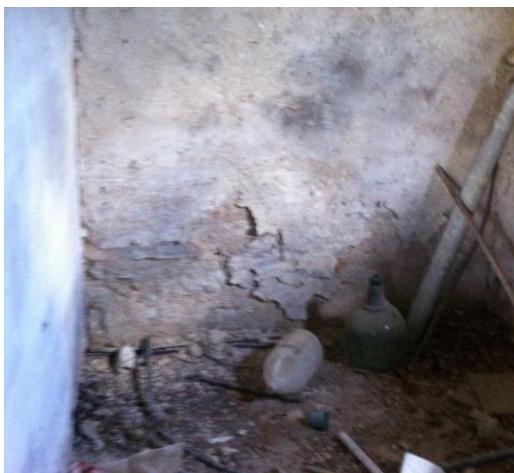
Tratero. Desconchado del revestimiento.
Fuente: Propia.

Posibles causas: Por una parte, el desconchado del revestimiento del muro Este, en el interior del trastero, está causada por humedad capilar. Incluso también puede que sea la misma humedad que se filtra por la grieta antes estudiada entre el muro Sur y el muro Este.

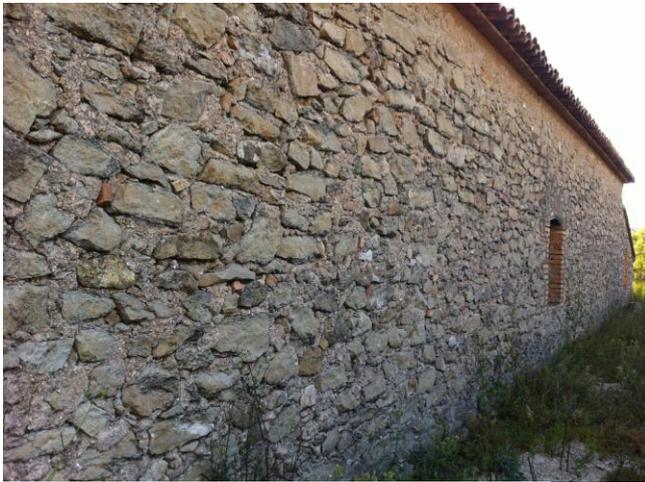
Fachada Este. Pérdida del material.
Fuente: Propia.

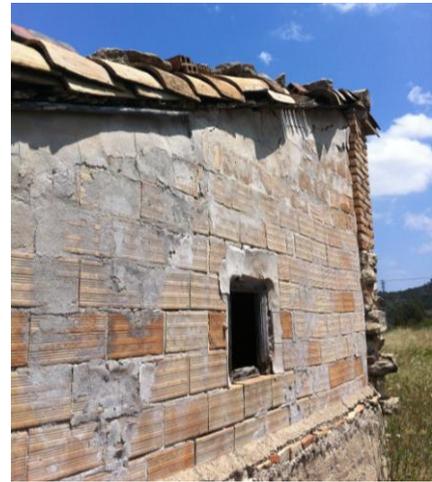
Fachada Sur. Vaciado de juntas
Fuente: Propia.

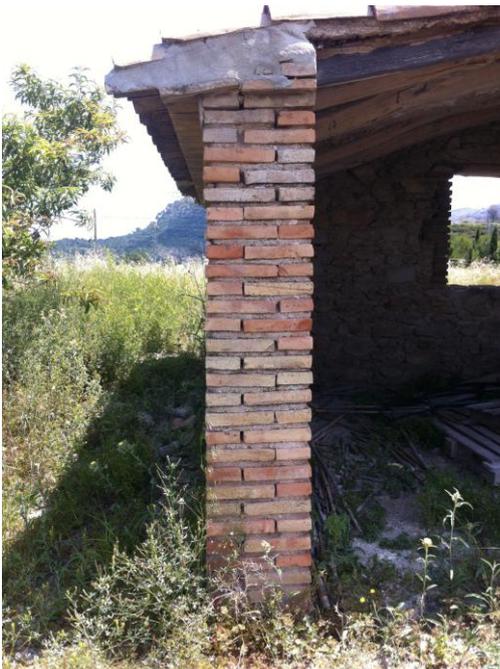
Fachada Oeste. Vaciado de juntas.
Fuente: Propia.

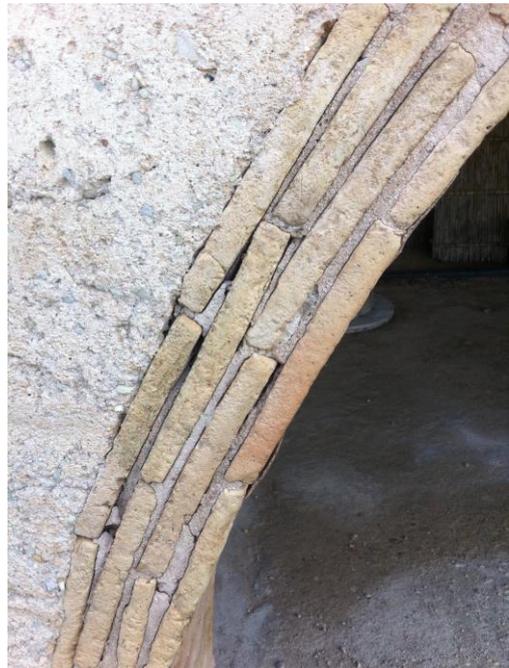
Fachada Oeste. Vaciado de juntas.
Fuente: Propia.

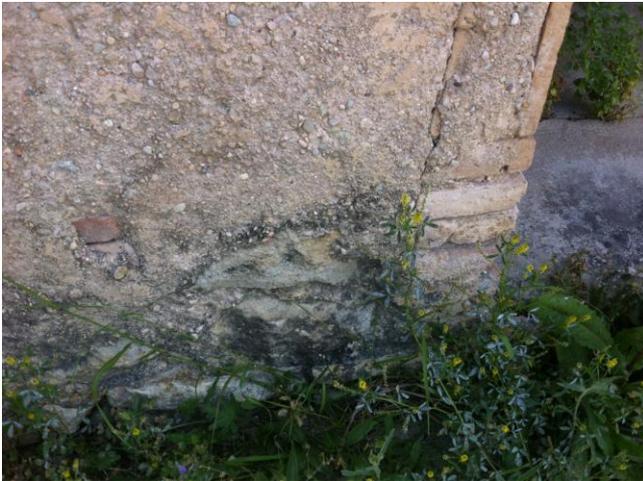
Fachada Oeste. Eflorescencias.
Fuente: Propia.

Posibles causas: Estas manchas se depositan debido a la migración de sales solubles. Puede que sea provocado por el uso de materiales no adecuados para la dosificación del mortero, lo que hace que reaccione y produzca sales. Por estar en una zona de campos donde se utilizan productos químicos y con la humedad de la zona también provoca estas lesiones.

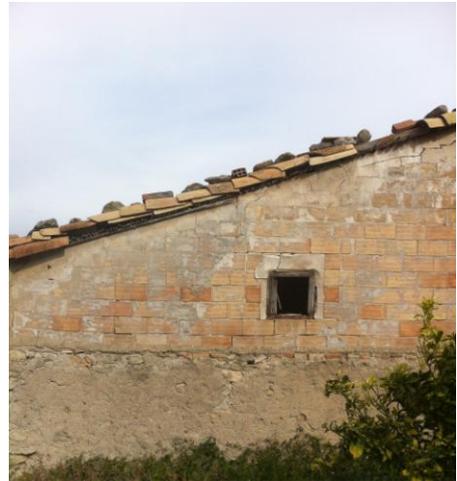
Fachada Sur. Eflorescencias.
Fuente: Propia.

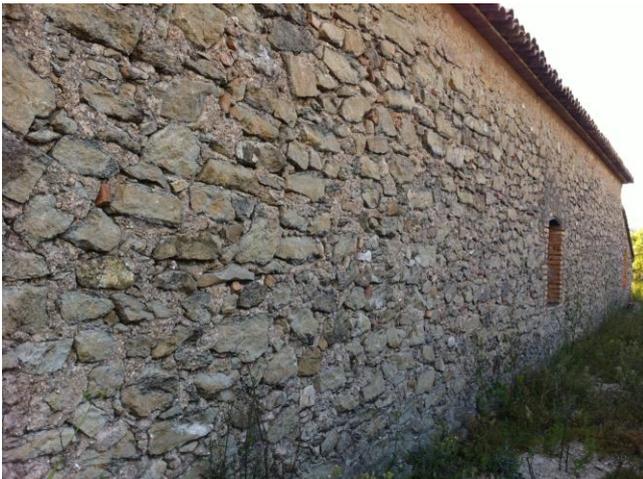
Fachada Este. Eflorescencias.
Fuente: Propia.

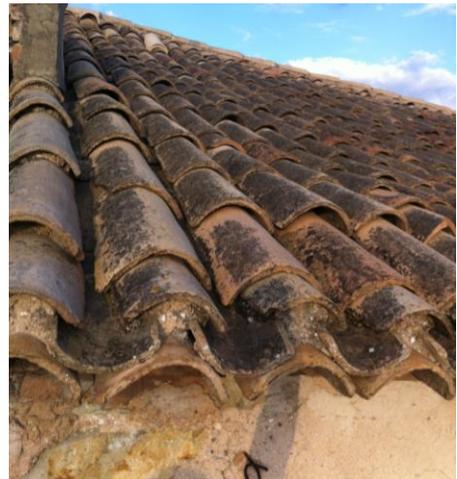
Cubierta. Eflorescencias.
Fuente: Propia.

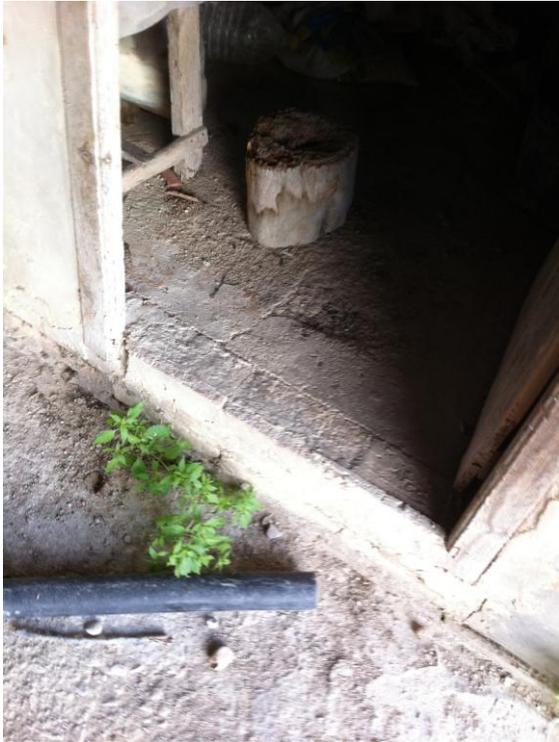
Entrada al trastero. Vegetación superior
Fuente: Propia.

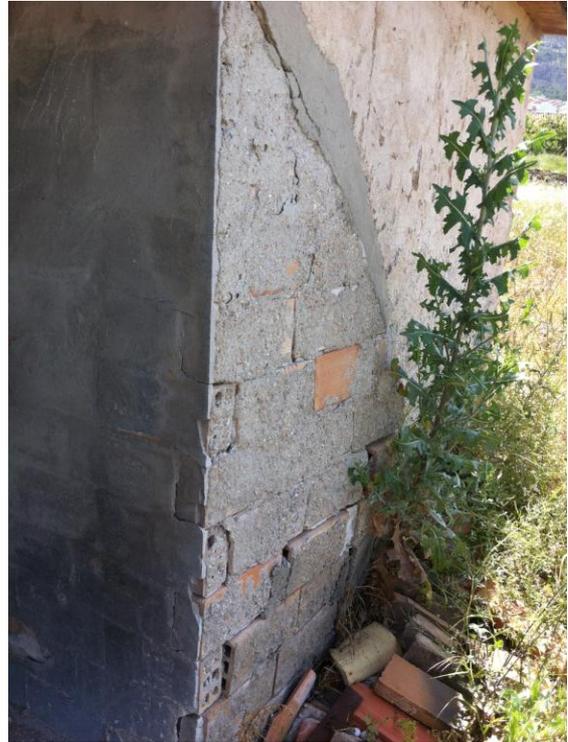
Fachada principal. Vegetación superior
Fuente: Propia.

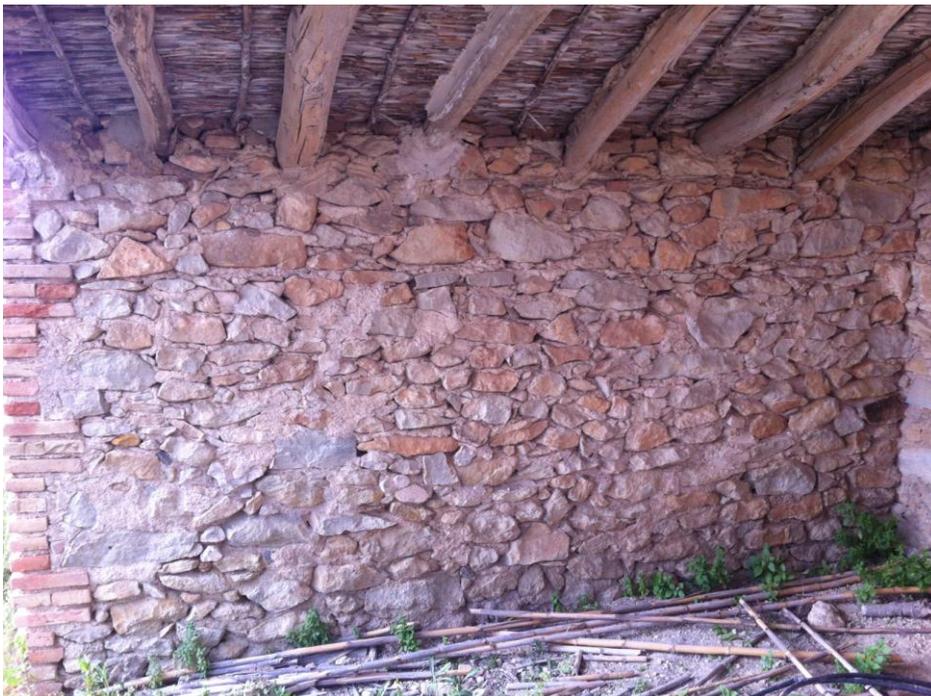
Corral.
Vegetación superior
Fuente: Propia.

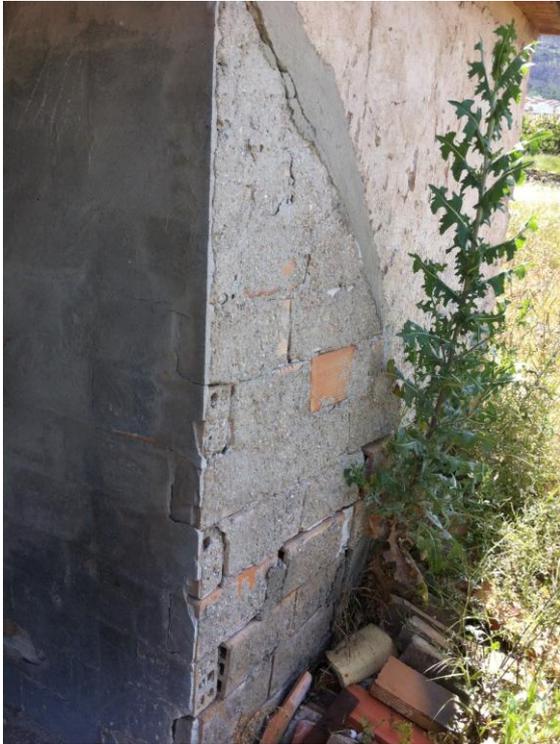
Tabique de ladrillo cerámico hueco, en fachada Oeste.
Elementos impropios.
Fuente: Propia.

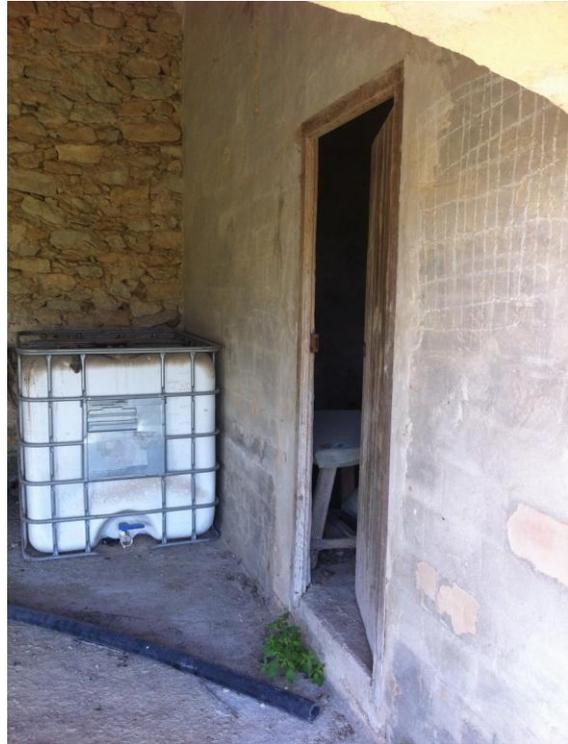
Tabique de ladrillo cerámico hueco.
Elementos impropios.
Fuente: Propia.

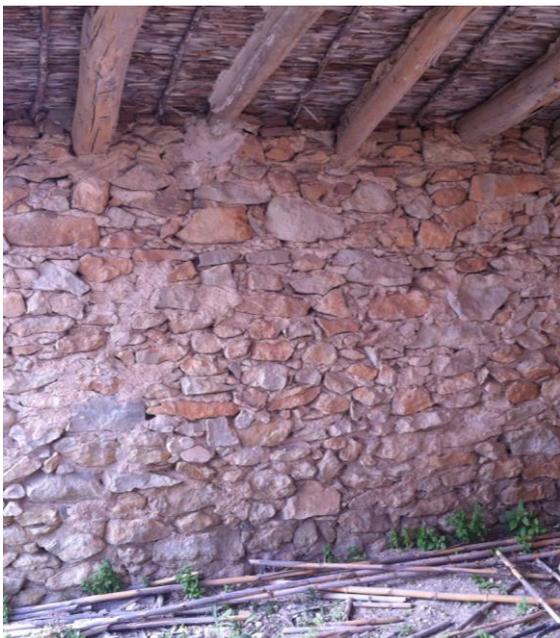
Corral.
Utilización de diferentes morteros, materiales impropios.
Fuente: Propia.

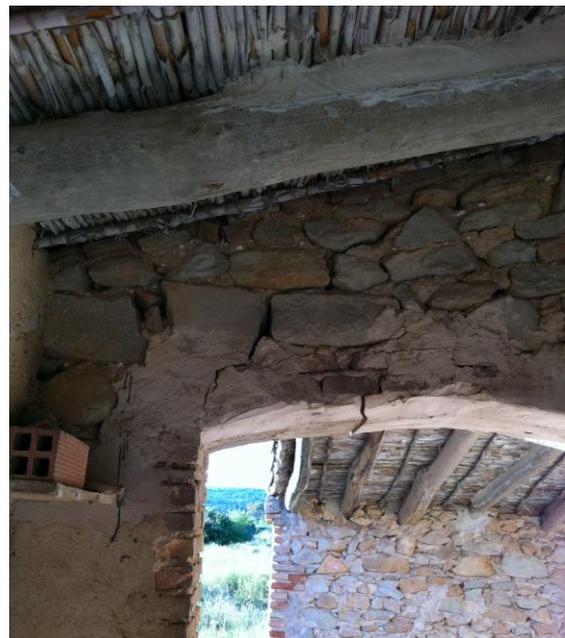
Huevo de acceso/salida Norte.
Utilización de diferentes morteros, materiales impropios.
Fuente: Propia.

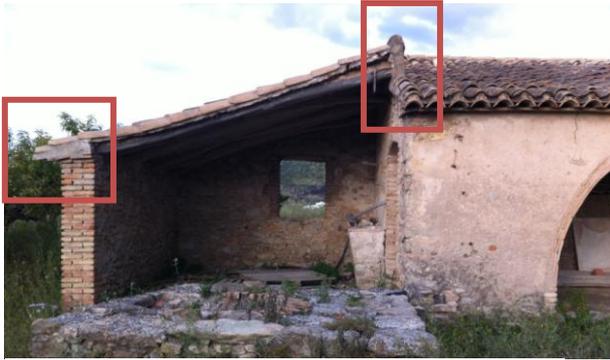
Corral, alzado Oeste. Elementos impropios.
Fuente: Propia.

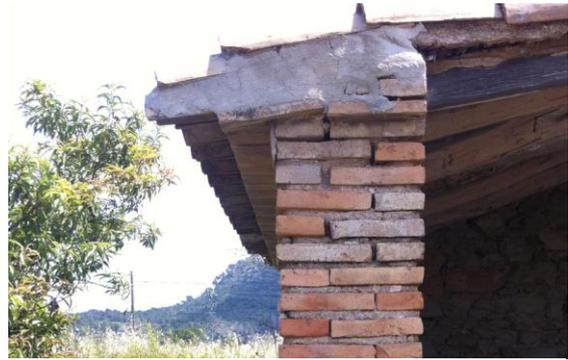
Alero corral, materiales impropios.
Fuente: Propia.

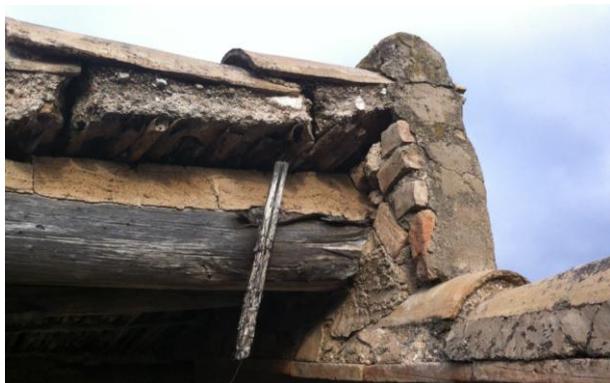
Cubierta de corral apoyada con un tabique sobre la cubierta de la nave principal. Vista desde Oeste.
Elementos impropios.
Fuente: Propia.

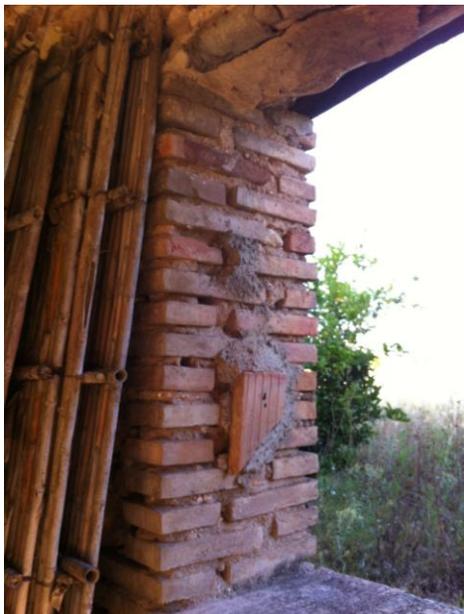
Hueco ventana de la zona de almacenaje.
Jamba izquierda
Elementos impropios.
Fuente: Propia.

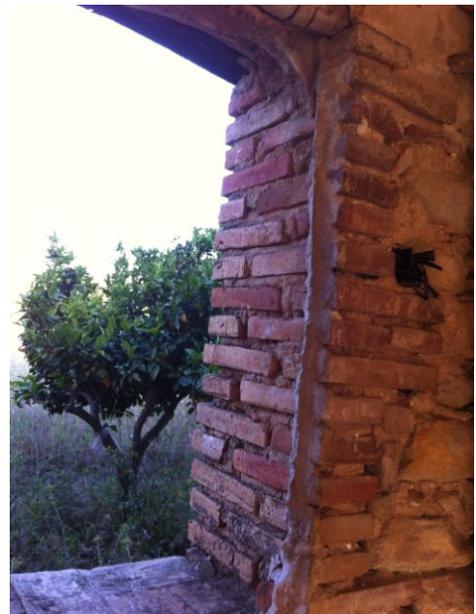
Hueco ventana de la zona de almacenaje.
Jamba derecha.
Elementos impropios.
Fuente: Propia.

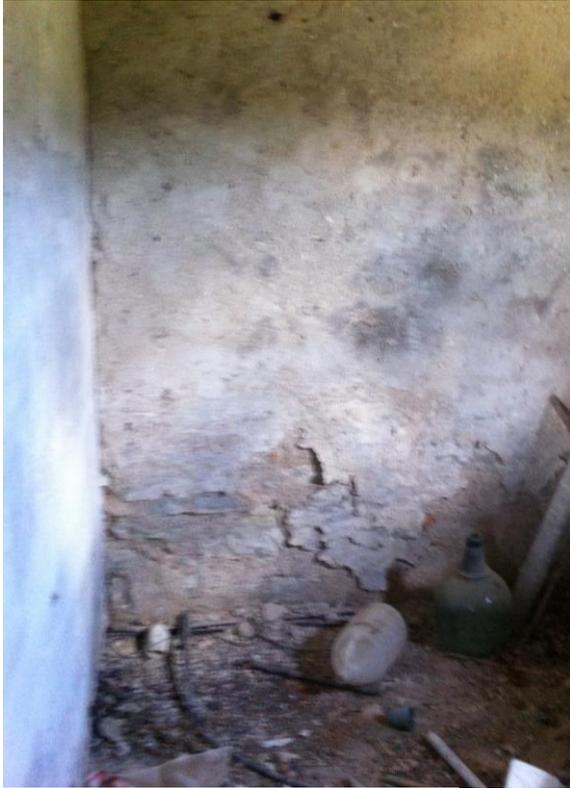
Muro Este del tratero.
Humedad por capilaridad.
Fuente: Propia.

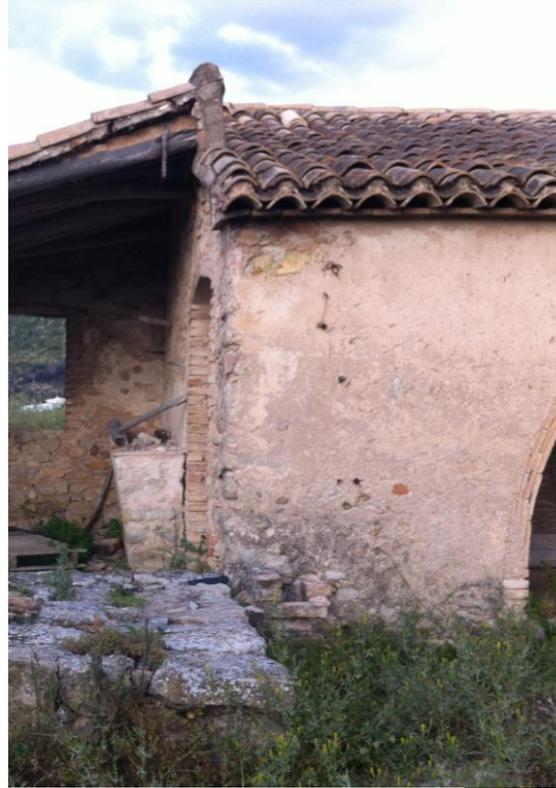
Fachada Oeste.
Humedad por capilaridad.
Fuente: Propia.

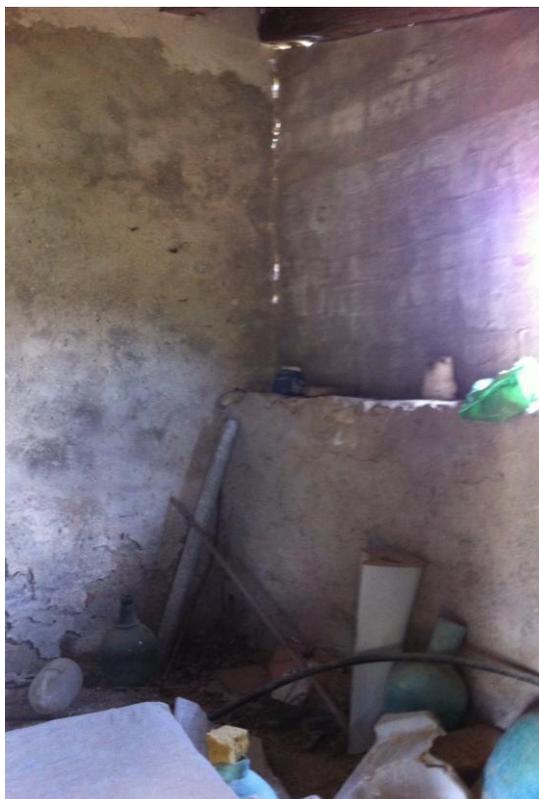
Muro Este del tratero.
Humedad por filtración.
Fuente: Propia.

Ubicación: La humedad por filtración está en dos zonas del Riurau. Por una parte, está afectado el muro Este, pero solo la zona del interior del cuarto, la misma zona que se ha estudiado antes por la humedad por capilaridad. Además, la otra zona afectada por filtración es la parte superior de uno de los arcos de la fachada Oeste.

Posibles causas: Por una parte, debido a una grieta ya estudiada, como se muestra en la imagen de la izquierda, es una grieta por falta de traba y además, por el consiguiente movimiento de tierras ha provocado que se desplace el muro Sur, separando éste del muro Este, por lo que hay una gran filtración de agua.

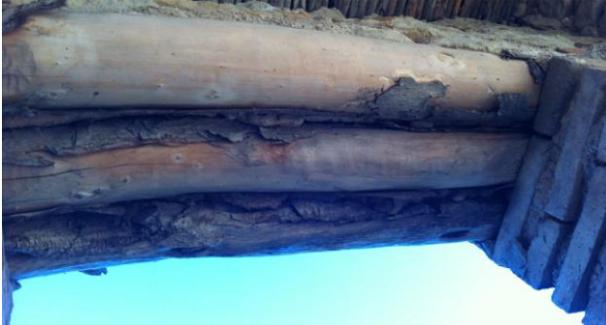
Hueco de ventana del Corral.
Pudrición.
Fuente: Propia.

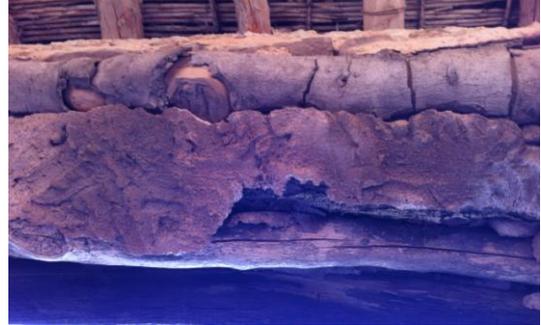
Hueco de ventana de la nave principal.
Pudrición.
Fuente: Propia.

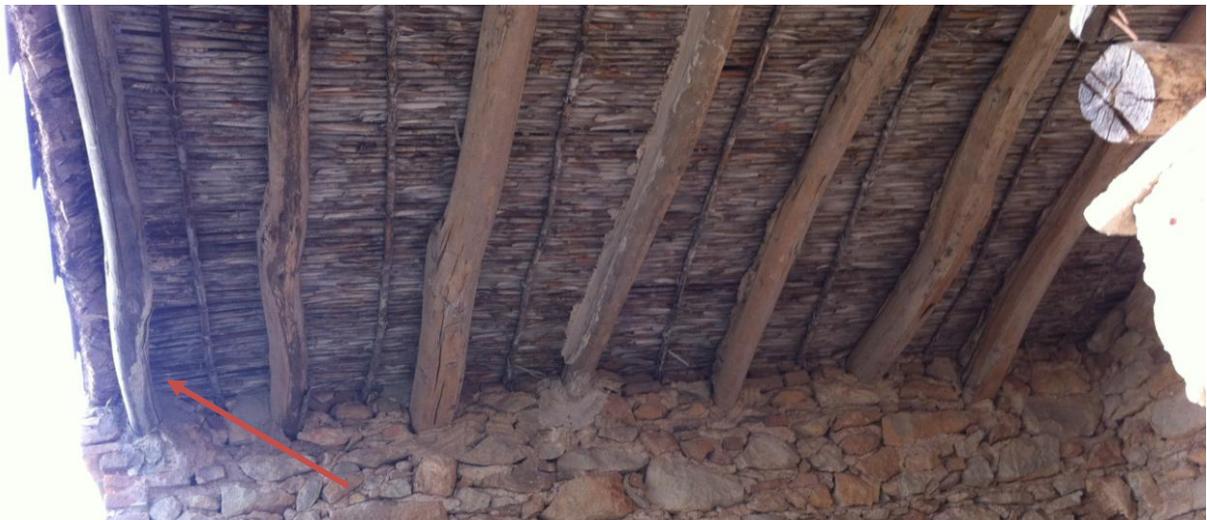
Viga del forjado del corral.
Pudrición.
Fuente: Propia.

Descripción de la lesión: Rollizos agrietados y oscurecidos, seguramente menos resistentes que cuando se colocaron, ya que la pudrición debido a la exposición continua a la humedad ha hecho que se debiliten.

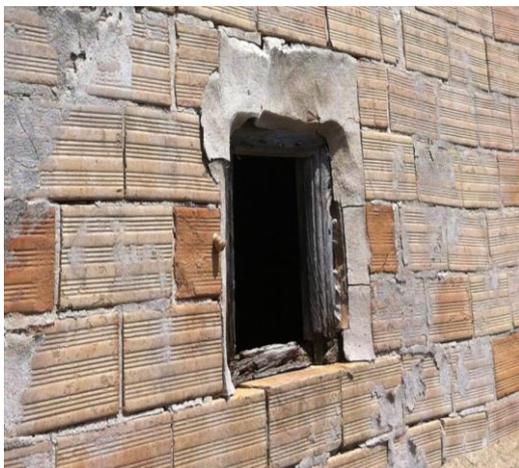
Ventana trastero. Exterior.
Pudrición.
Fuente: Propia.

Ubicación: La pudrición se encuentra en los rollizos de madera irregulares colocados como dintel en los hueco de ventana. También en una de las vigas del forjado del corral, la viga situada más al exterior.

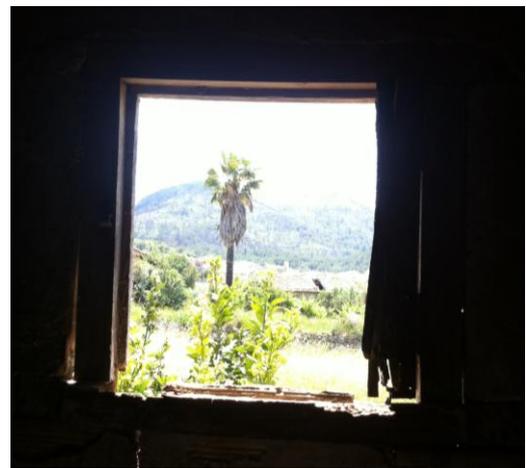
Ventana trastero. Interior.
Pudrición.
Fuente: Propia.

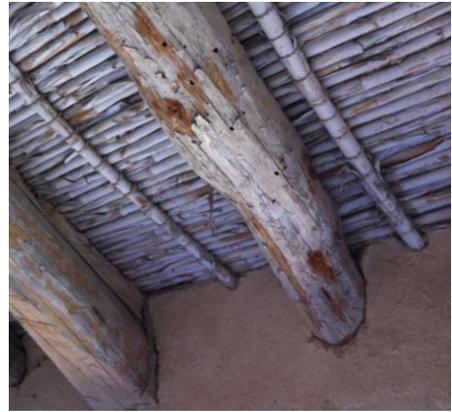
Dos de las vigas afectadas.
Xilófagos.
Fuente: Propia.

Ubicación: La carcoma se encuentra en toda la madera distribuida en el Riurau, ya sea en las vigas y el cañizo del forjado, como en la puerta y marco de acceso al trastero.

Descripción de la lesión: La carcoma coloniza de manera que entra por grietas o pequeños agujeros, donde deposita los huevos y cuando estos huevos se convierten en larvas, entonces las larvas se encargan de excavar pequeñas galerías por dentro de la madera para alimentarse.

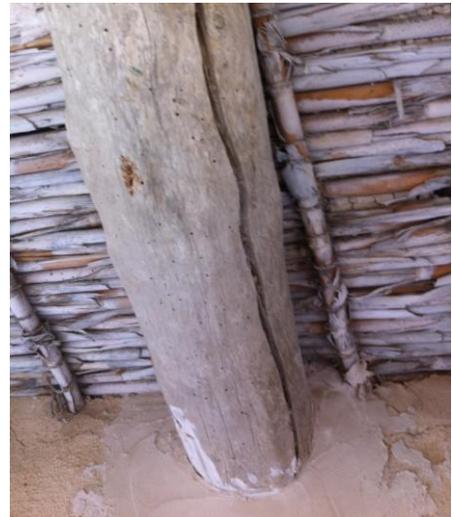
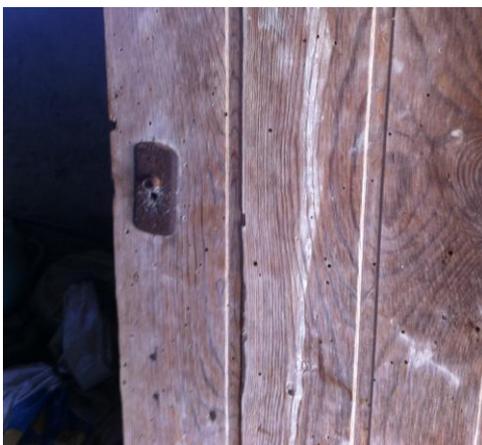
Puerta de acceso al trastero.
Xilófagos.
Fuente: Propia.

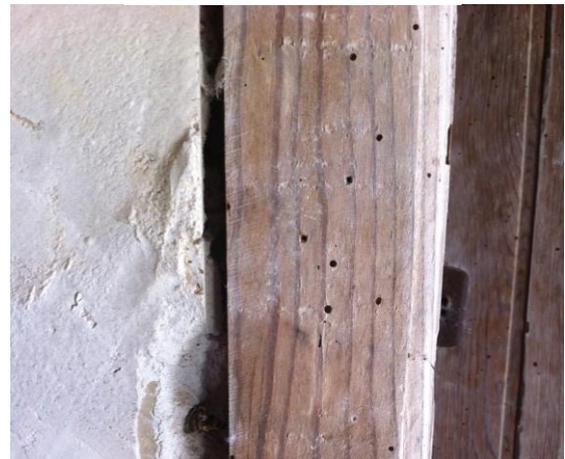
Marco de la puerta de acceso al trastero.
Xilófagos.
Fuente: Propia.

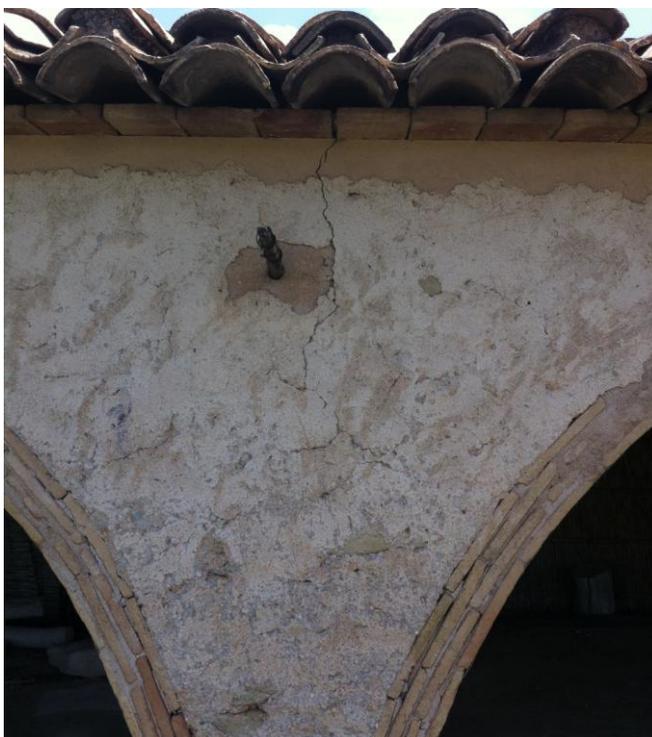
El revestimiento esta fisurado, por la mala dosificación del mortero, como una posible causa o bien, por las retracciones debido a los cambios bruscos de temperatura.

Esta intervención, se propone para toda la superficie de la fachada, ya que el revestimiento está afectado en toda la superficie y por el mismo problema. La capa a intervenir, es un segundo revestimiento, ya que debajo de este existe el original, el cual en caso de estar en buen estado se intentara conservar, en caso contrario se realizara la misma operación que con el segundo.

En el caso que la mayoría del revestimiento este deteriorado o en mal estado, este se eliminara de la siguiente manera, quedando los mampuestos a cara vista.

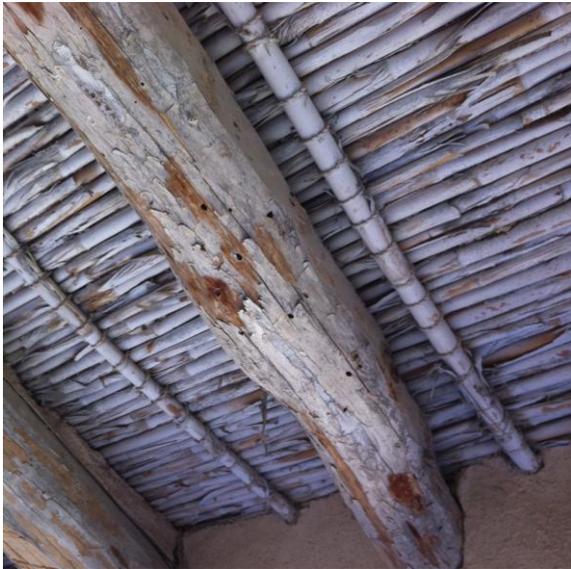
Vigas con carcoma. Riurau del “Tío Constantino”.
Fuente: Propia.

Antes de aplicar cualquier tratamiento, para que este surja eficaz, se decapará la madera hasta llegar a la zona sana.

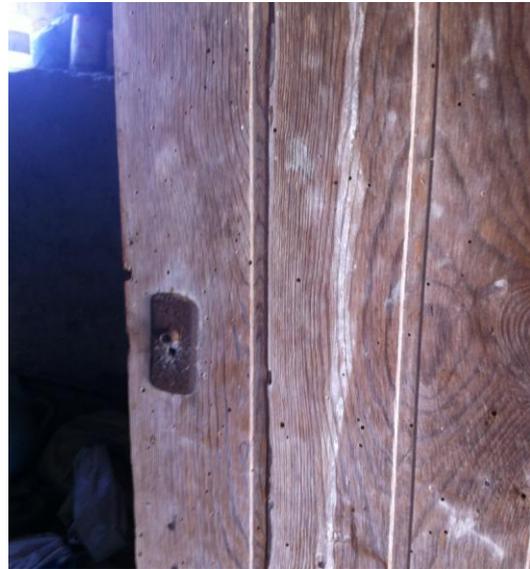
Puerta de acceso al trastero.
Riurau del “Tío Constantino”.
Fuente: Propia.
