ESTUDIO PREVIO Y PROPUESTA DE INTERVENCIÓN

Riurau del “Tío Constantino”

PFG_Proyecto Final de Grado Modalidad: Científico_Técnico

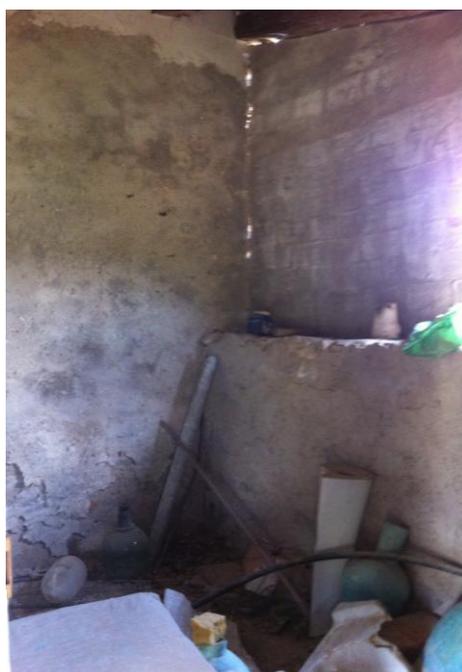
Para eliminar esta lesión, se deberá intervenir en el muro Sur, sabiendo que existe una grieta que separa el muro Este del muro Sur y es por donde se filtra la humedad, y sabiendo que esta grieta se ha producido debido a la falta de traba y a un posible movimiento del terreno.

Humedad por filtración, en el trastero.
Riurau del “Tio Constantino”.
Fuente: Propia.

Previo a la nueva colocación del muro Sur, se limpiará el paramento del muro Este afectado por la humedad por filtración y se harán las intervenciones pertinentes para repararlo.

Cuando se proceda al levantamiento del muro Sur, cada medio metro aproximadamente, se colocarán unas llaves de un material compatible con los mampuestos. Estas llaves irán colocadas desde la fachada Este hasta la fachada Sur, para que haya traba entre las dos muros y así evitar futuras filtraciones de humedad.
