El río Bergantes a su paso por La *dena* Primera del Riu de Morella:
Patrimonio y Territorio

Autor: Mauricio Pablo Royo Segura
Directora PFC: M^a Teresa Gil Piqueras
Septiembre 2014

ESCUELA TÉCNICA SUPERIOR
INGENIERÍA DE
EDIFICACION

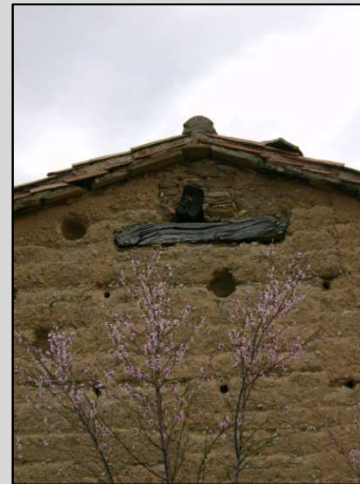
Fig. 8 Muro de tapial y durmiente jácena

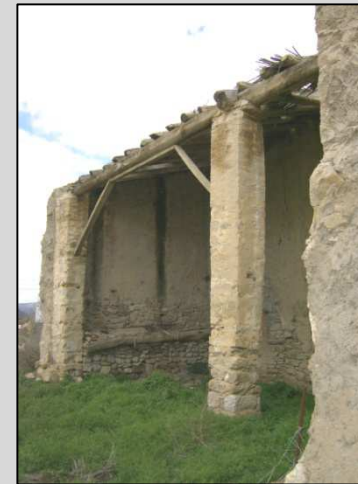
Fig. 9 Restos cocheras

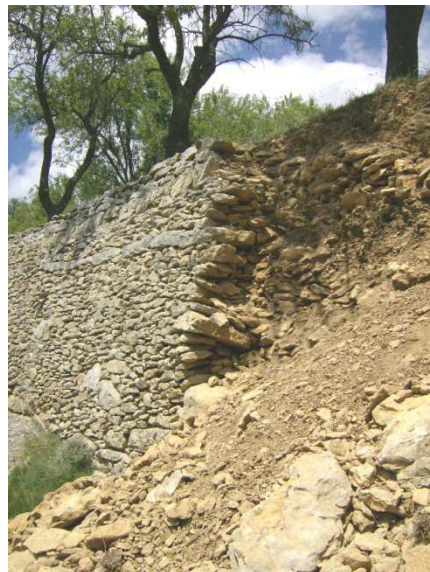
Fig. 6.1.1.4-6 Derrumbe (Portell)

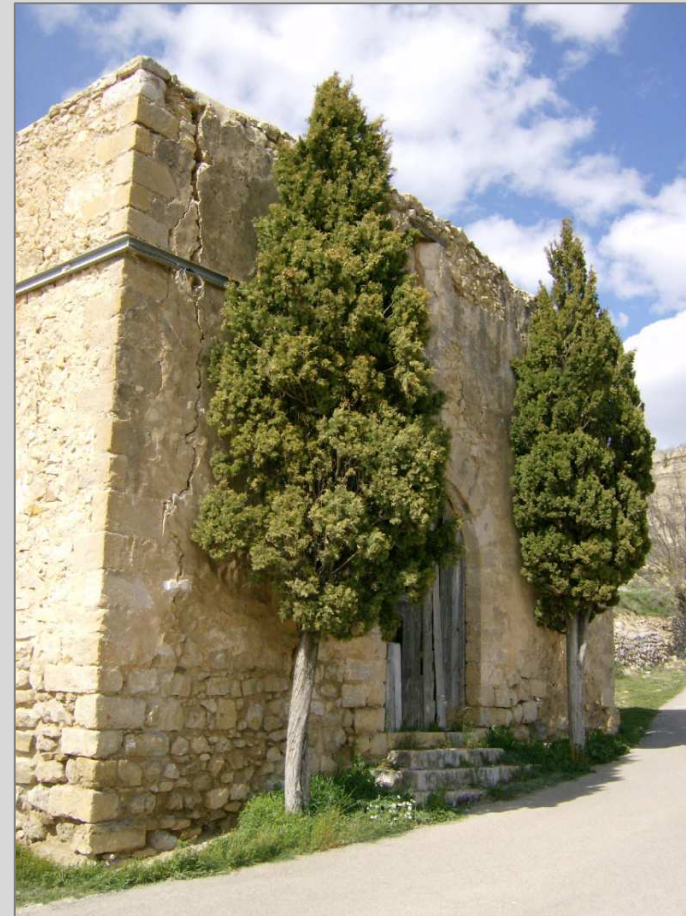
Fig. 1 Fachada principal orientación Sureste.

Estado actual: Malo- peligro de deterioro de elementos estructurales, ornamentales, pavimento.

Causas del deterioro: Falta de mantenimiento por abandono de uso original

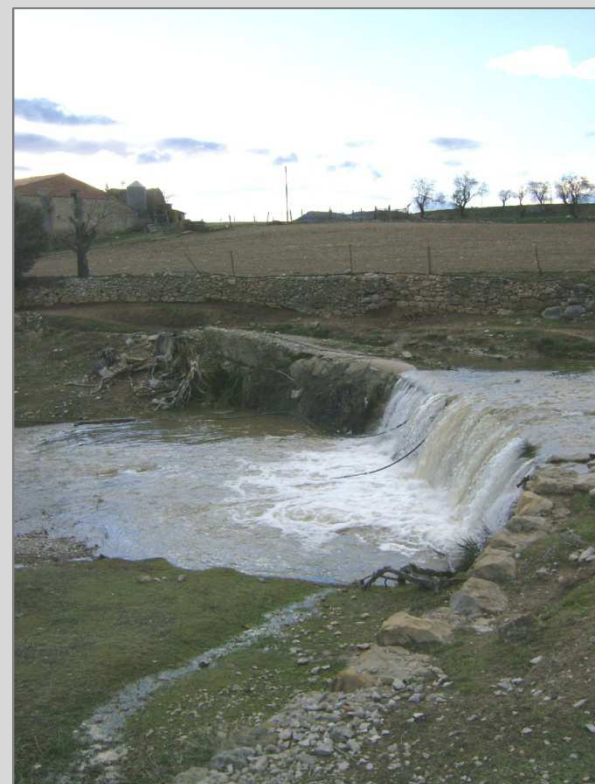
Fig. 1 Vista del arco del assut

El *assut* está construido para que la acequia pueda salvar el paso por el barranco del Tint. La altura no llega a 1 m. de altura la suficiente para salvar el barranco y seguir con la acequia hacia el Molí Nou.

En la actualidad está en desuso.

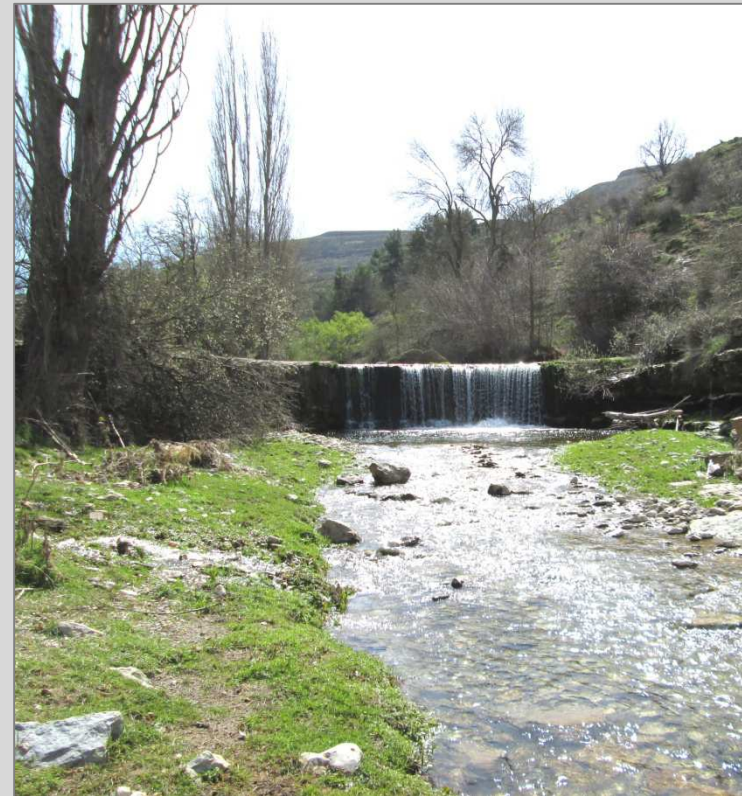
Fig. 1 Vista frontal Assut Molí dels Capellans

El assut está construido con bloques de piedra caliza de diferentes tamaños predominando el muro ciclópeo a hueso y con remates de mampuesto tomados con cemento. Es del tipo podemos decir que el mejor ejemplo y el mejor conservado de este tipo.

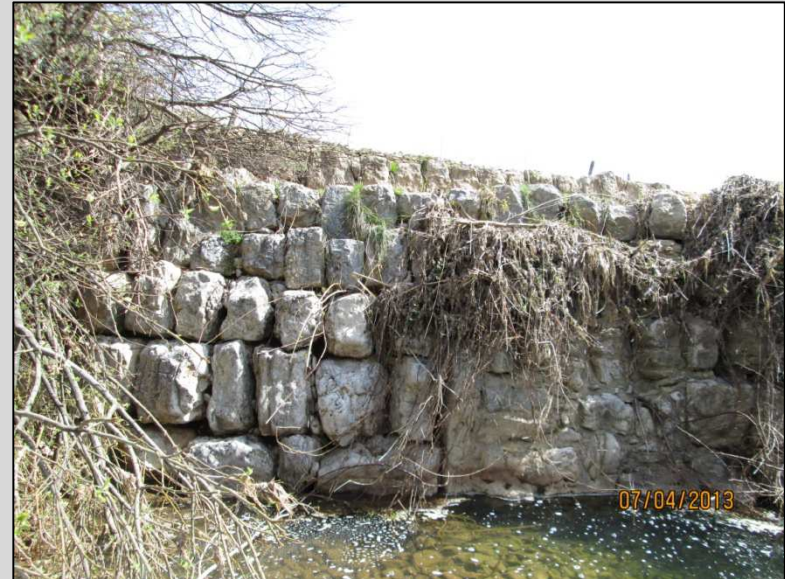
Fig. 7 Detalle muro del assut

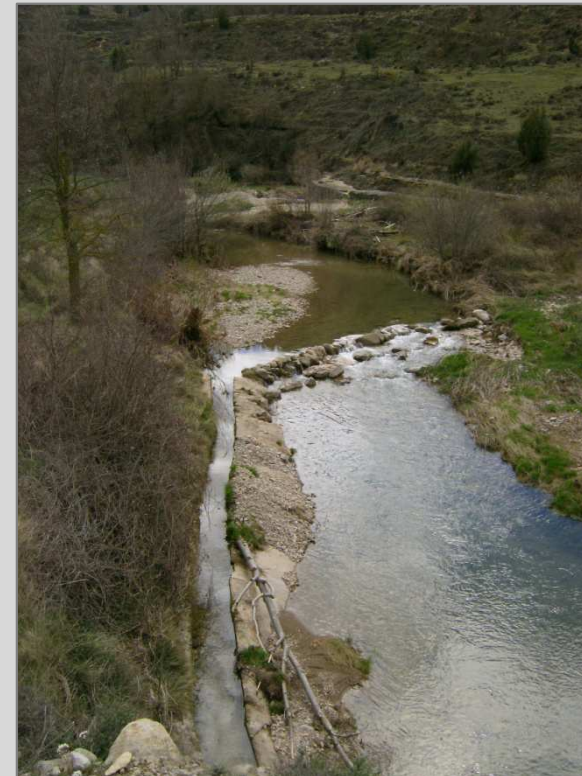
Fig. 1 Vista desde el puente del Assut del Molí de Gamundí

El *assut* está construido con bloques de piedra caliza de diferentes tamaños a hueso. De una alrededor de 50 cm. Es un *assut* de captación de agua y abastece al Molí Gamundí.

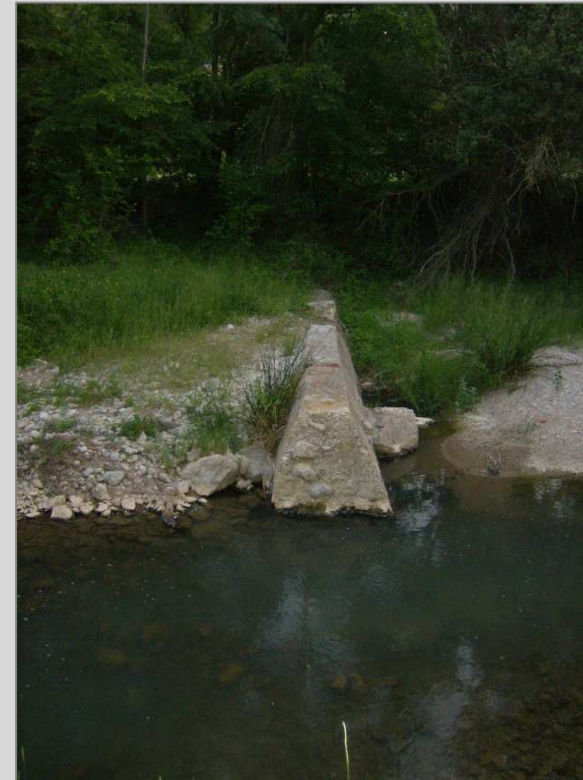
Fig. 1 Vista sección del Assut del Molí del Batà

El *assut* fue destruido en la riada del 2000.

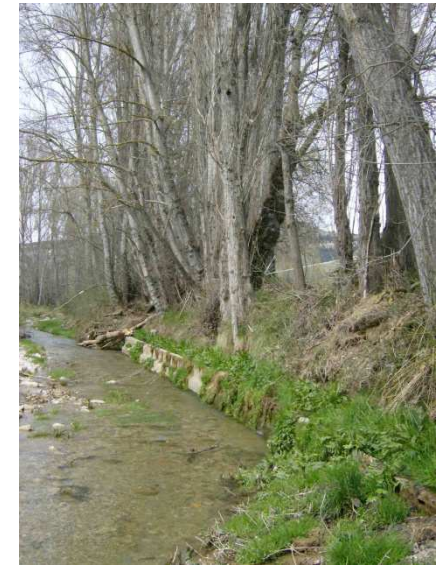
En algunos casos y como consecuencia de las avenidas, partes de éstas fueron destruidas, en el último medio siglo los materiales usados para su reconstrucción fueron el hormigón y el ladrillo cerámico.

Fig. 6.1.4.4-10 Acequia Molí Zurita, reconstruida tras la riada de 1967.

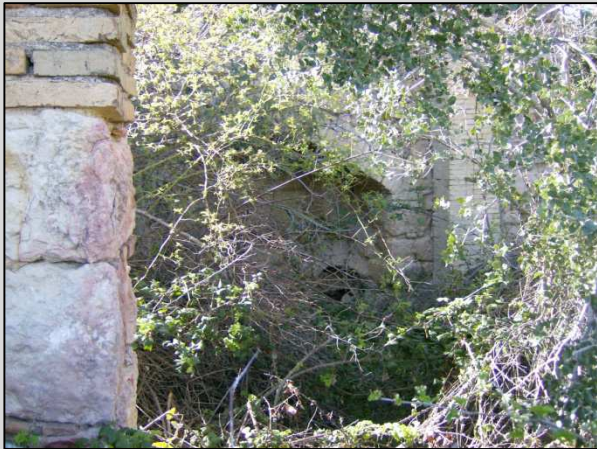
Estado actual: Malo- ruina
Causas del deterioro: Falta de mantenimiento por abandono
Intervenciones realizadas:

Fig. 10 Vista de la boca de la caldera

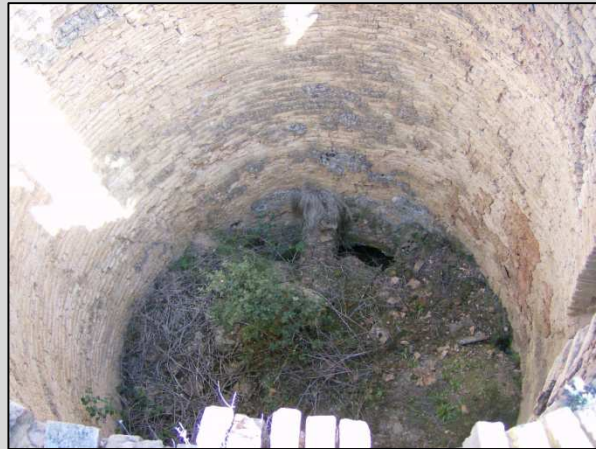
Fig. 11 Interior horno

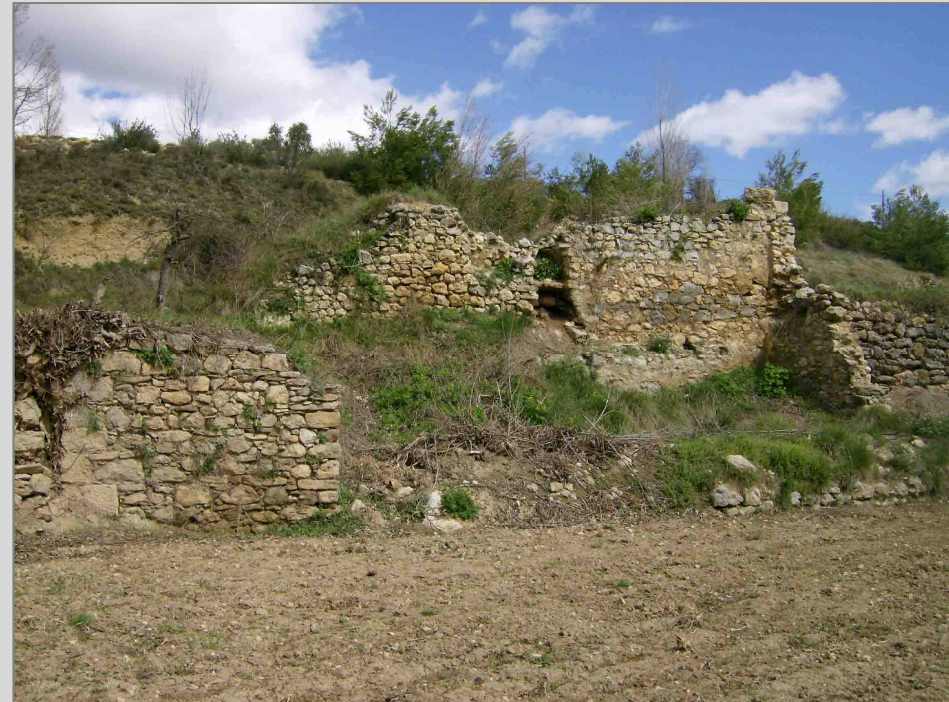
Fig. 1 Restos del *casalici* del Molí Gamundí, fachada SuroesteDESCRIPCIÓN ENTORNO

ESTADO CONSERVACIÓN**Estado actual:** Ruina total.**Causas del deterioro:** Abandono**Intervenciones realizadas:**ESTADO LEGAL**Propiedad:** Privada**Grado de interés patrimonial según P.G.M.O.U. Morella:** No catalogado**Grado de interés patrimonial según P.F.C.:****Uso actual:** AgrícolaADSCRIPCIÓN TIPOLÓGICA MOLINO**Cronología obrador-casalici:** Origen Confuso **Rampa-cup:** Rampa tipo 3**Situación obrador-casalici:** Compacto**Altura del salto aprox:** 4 m.MAQUINARIA DEL MOLINO

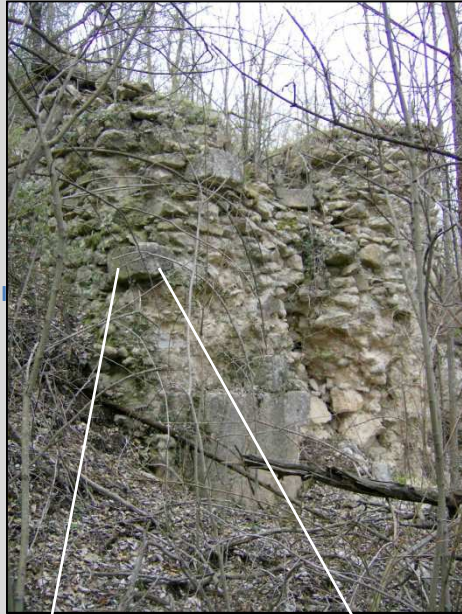
Al inspeccionar el edificio y las partes que quedan del molino en el cup se han localizado marcas de cantero (Fig. 21, 22, 23 y 24) iguales a otras halladas en partes de la Iglesia Arciprestal Santa María la Mayor de Morella, en el ayuntamiento, así como en las Torre Alos, Torre Vella, Torre del Raco y el Pont Trencat. Dada la fecha de construcción de estos edificios que datan entre XIV y XV y la abundancia de molinos que en estas fechas existían en la Bailía de Morella se puede especular que la fecha de construcción del molino oscile entre los Siglos XIV-XV.

Fig. 15 Vista del cup, marca de cantero en lateral

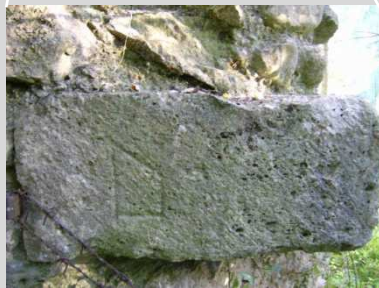
Fig. 21 Marca de cantero lateral cup

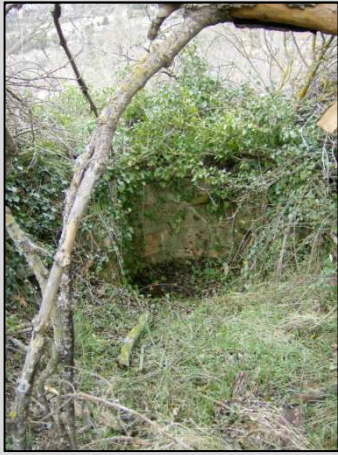
Fig. 11 Embocadura cup

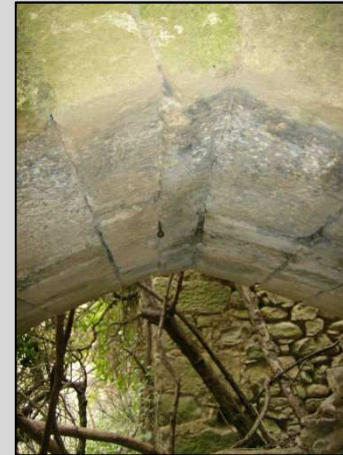
Fig. 14 Clave partida de arco Este

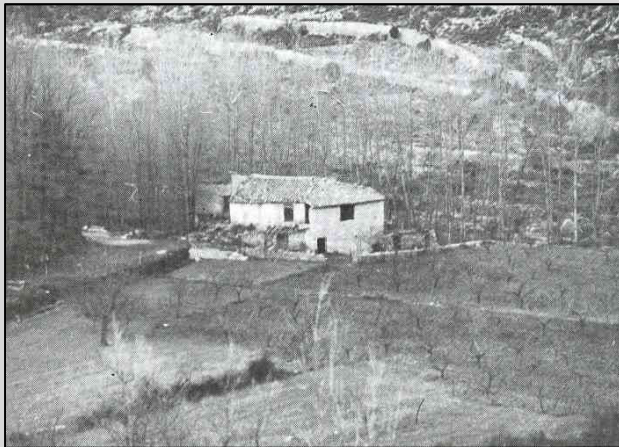
Fig. 5 Vista alzado Sureste, mediados década 1980

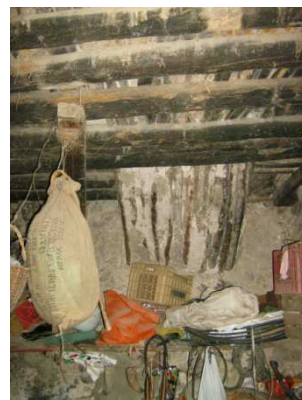
Fig. 9.4-46 Correa escaleras Molí Randero

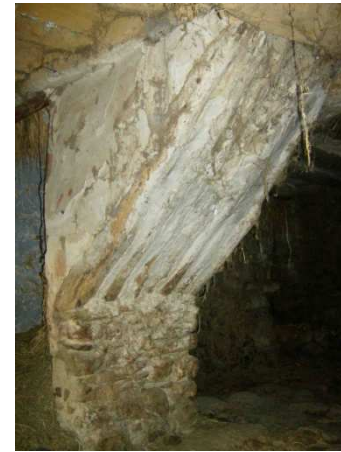
Fig. 9.4-47 Correa y arranque macizo de escalera Mas de Danyal

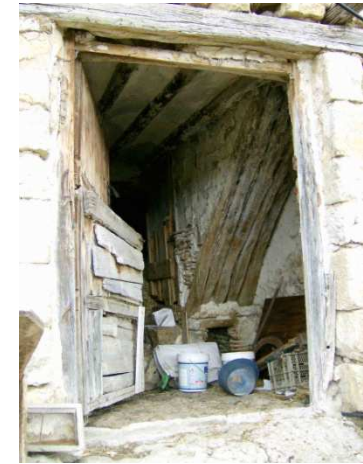
Fig. 9.4-48 Correa escalera Mas de Danyal

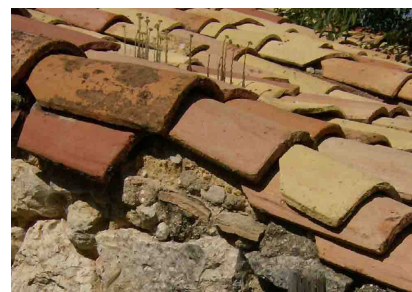
Fig. 9.4-50 Cubierta teja árabe y mortero pobre de cal y tierra. Mas de Carlos.
