LA IGLESIA DE SAN *B*ARTOLOMÉ, UN HITO PARA ENICARLÓ

Análisis e intervención

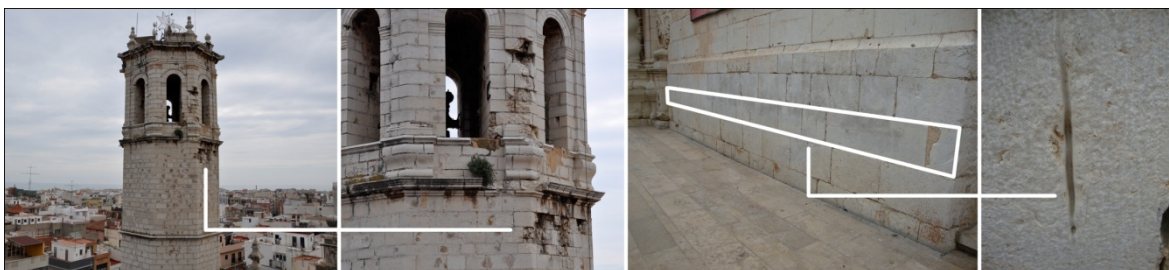
Como parte anecdótica de la guerra, acercándonos a los muros de la Iglesia, se puede ver, además de huellas del ejército rival, las marcas de los guardias del templo (imagen 4.2), que se pudiesen deber a los militares que hacían su turno de ronda y lo pasaban rascando con sus armas en los sillares.

Imagen 4.1 Impactos de las balas durante la guerra. Imágenes actuales, 2013.

Imagen 4.2 Marcas de las armas de los militares durante el turno de ronda. Imágenes actuales, 2013.

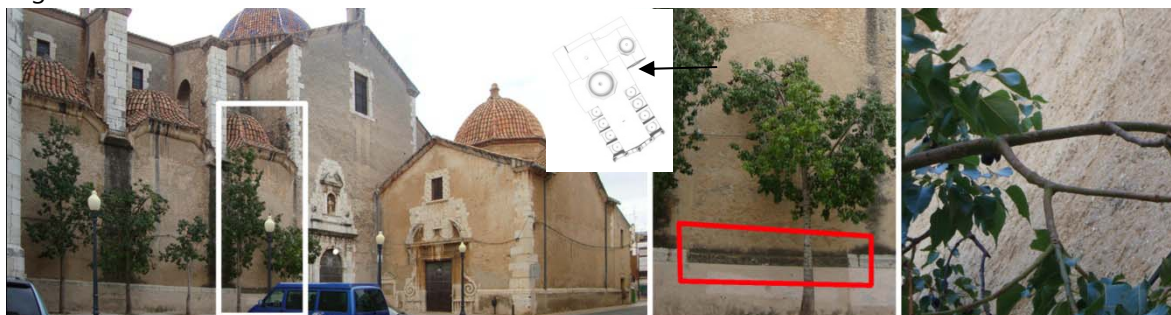
Grupo de imágenes 4.18 2013, capillas del lado de la Epístola.

En el análisis de la fábrica del templo podemos ver las marcas dejadas por las supuestas puertas realizadas en la época de la guerra civil necesarias para el uso de almacén y mercado de abastos al que se destinó el edificio. Dichas puertas se colocaron en las capillas más cercanas a la cabecera del templo (tal y como quedan marcadas con líneas blancas en las imágenes). Puede apreciarse como al volverle al edificio su uso original de culto, se procedió a tapiar las puertas que ya no eran necesarias. Se puede ver las marcas, en los alzados de la iglesia, de dichas puertas y de un posterior óculo realizado en ambas capillas. La lectura que puede hacerse es que cada elemento se fue realizando y tapiando con forma y materiales diferentes en función a unas necesidades. La forma de las puertas es de arco de medio punto y el material utilizado para tapiarlo fue de áridos de diferente granulometría a los de la fachada dejando la parte del zócalo de la fachada ocupada por dichas puertas sin sus correspondientes sillares (parte marcada en rojo en las fotografías)

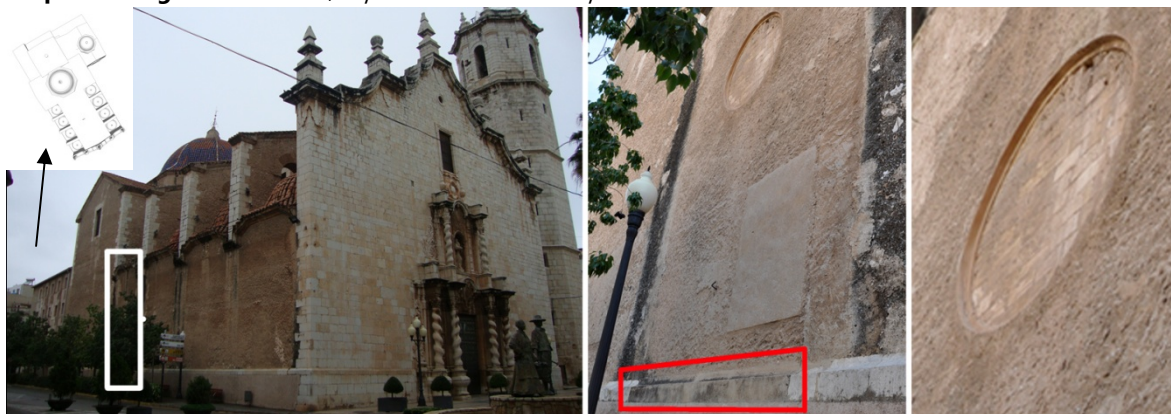
Grupo de imágenes 4.19 2013. Capillas del lado del Evangelio.

Los óculos se tapiaron con fábrica de ladrillo, dejando en el lado del Evangelio el ladrillo visto y en el lado de la Epístola el ladrillo revestido con mortero.

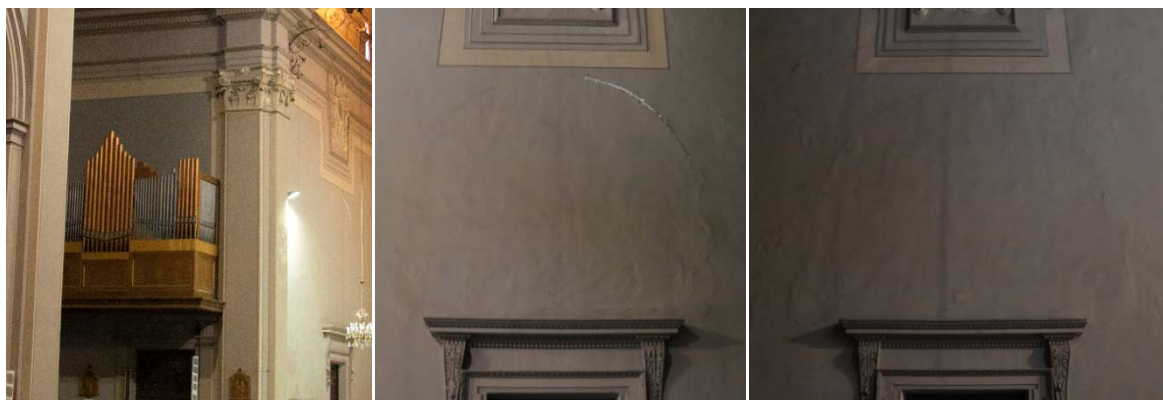
verse la desaparición de unos púlpitos del ábside a los cuales se accedía a través de las dependencias laterales adosadas. En las imágenes actuales puede verse como en la fábrica todavía se aprecia la forma de los arcos que tenían dichos huecos abiertos en el ábside, cegados posteriormente.

Imagen 4.28 y 4.29 Marcas de los antiguos púlpitos en el ábside actual

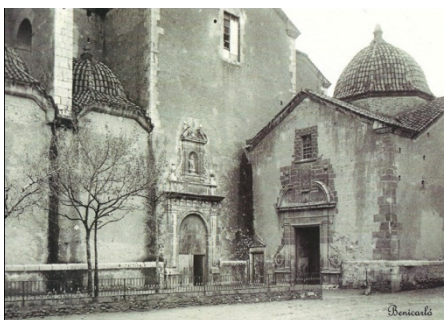
Imagen 4.37 1916

Plaza e Iglesia de San Bartolomé 1) Imagen de 1916, antes de la guerra civil, con las rejjas colocadas en el siglo XIX. 2) En la década de los 50 después de la guerra, desaparecidas las rejjas y el almacén colocado en el siglo pasado colocado entre el espacio del templo y el campanario, con *la cruz de los caídos* en el ensanche y un nuevo hueco circular en una de las capillas. 3) Imagen de después de 1960 con el monumento colocado al lado del templo, y el hueco circular de la capilla tapiado.

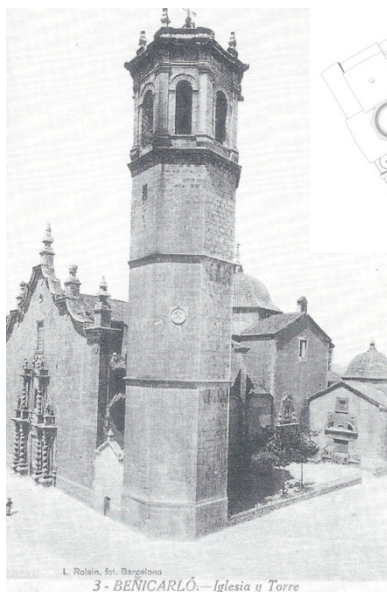
Imagen 4.41 1916

1) Año 1916 antes de la guerra civil , cuando todavía se mantenían las rejas y el almacén entre el templo y el campanario. 2) Imagen de los años 50 desaparecido después de la guerra civil el almacén y la rejas. 3) Año 1960 cuando se autoriza al párroco a realizar un quiosco entre la torre y la Iglesia.

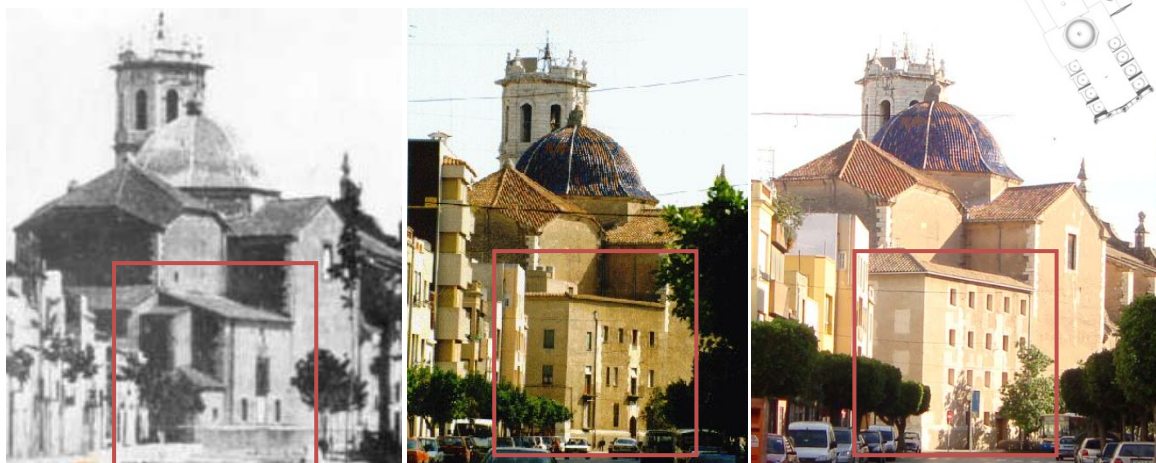
Grupo de imágenes 4.40 *Proceso de cambio de la fachada y forma de la casa parroquial.*

En el proyecto se llevó a cabo la reforma interior y de la fachada de la residencia del párroco. Dicha zona había sufrido varias intervenciones superponiéndose unas con otras, generando un aspecto de fachada bastante irregular. Para la reforma interior se realizó un vaciado de las tres plantas que había, manteniendo la altura de la fachada, convertirlo en cuatro alturas. Respecto a la fachada, debido a que los huecos presentan una distribución desorganizada y no se adaptan al nuevo uso al que se destina la zona, se eliminaron todos los huecos que no eran originales de la construcción y se abrieron nuevos huecos generando una estructura organizada. Siendo el resultado de dicha intervención el resultado que se observa hoy en día.

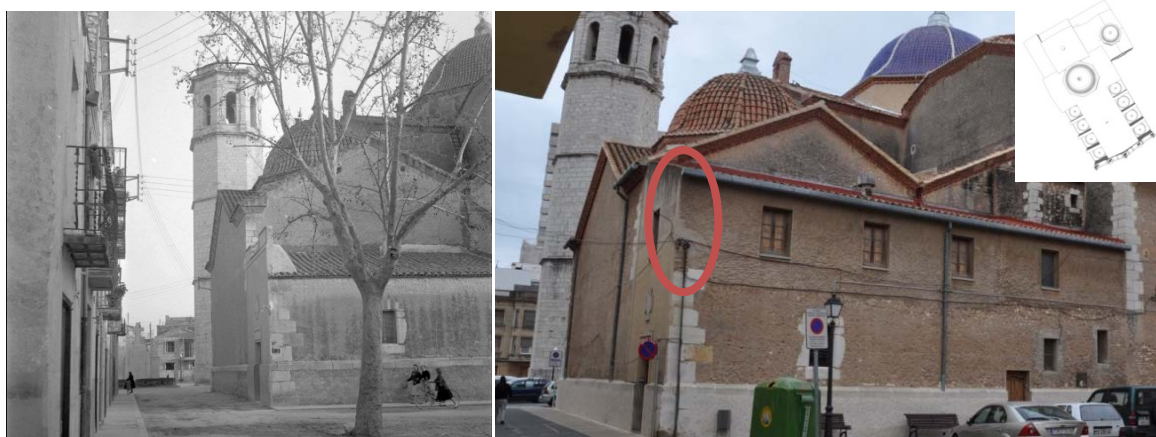
Grupo de imágenes 4.41 *Proceso de cambio de dependencias parroquiales.*

Imagen de la década de los 50 después de la guerra, con *la cruz de los caídos* en el ensanche (se ve al fondo de la fotografía) contrastada con una actual, en la que se ve el cambio de la zona de las dependencias parroquiales. Las dependencias parroquiales se aumentaron en una planta observándose en la esquina (marcada en la imagen) dicha ampliación mediante el cambio entre la planta baja inicial, rematada con sillería, y la superior con mortero.

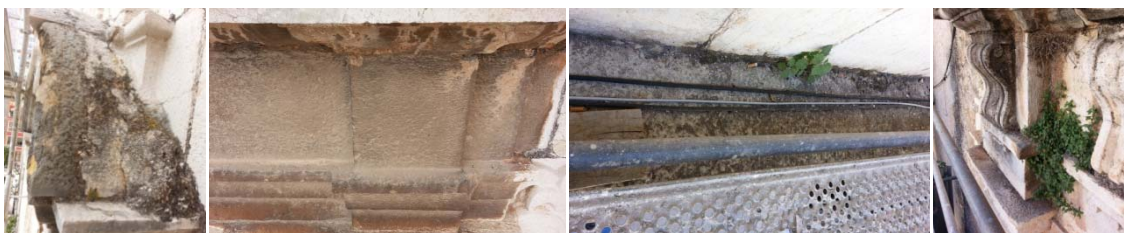
-Portada Lateral.

6.4 Vegetación.

6.5. Líquenes.

6.6 Moho.

Se ha aplicado un tratamiento químico mediante biocida, en todas las portadas, tanto para actuar contra el biodeterioro como para evitar nuevos brotes de vegetación. Se ha aplicado biocida, de la marca comercial "New Des" (imagen 6.21), disuelto en agua en un 10% con un pulverizador "Matabi" (imagen 6.22 a 6.23). Posteriormente se deja que el producto actúe sobre la raíz de dichos organismos el tiempo necesario, unas dos horas, para finalmente limpiarlo con proyección de agua. El producto aplicado de sales de amonio cuaternario, es incoloro, no oleoso, neutro químicamente y poco tóxico, además no deja residuos permanentes, degradables, ni residuos inertes que puedan ser arrastrados por las lluvias.

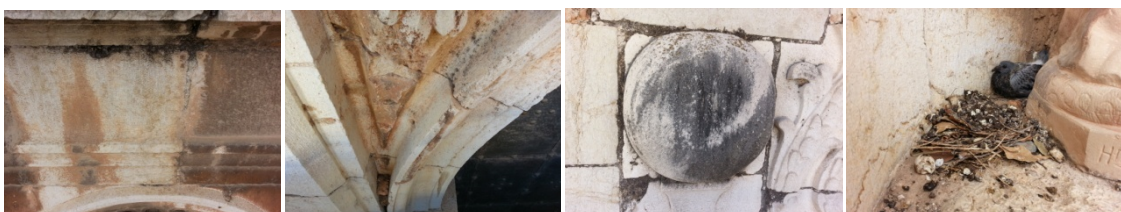
-Portada Lateral.

6.13 Suciedad, lavado.

6.14 Pátina.

6.16 Depósito superficial.

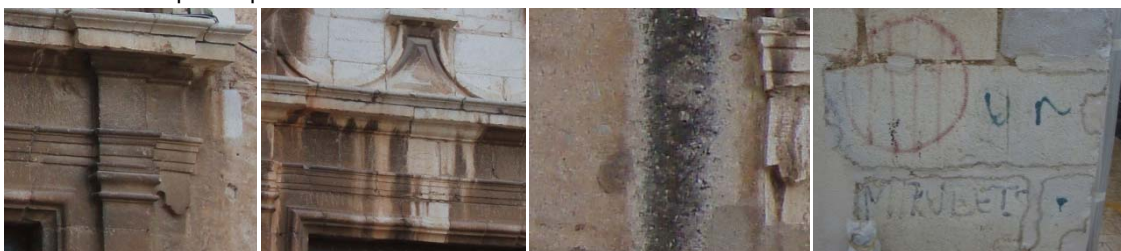
-Portada Principal Capilla de la Comunión.

6.17 Suciedad.

6.18 Escorrentías.

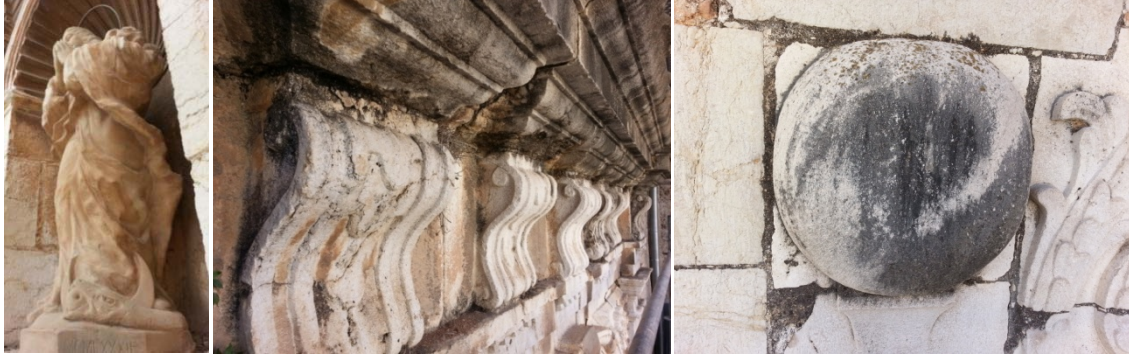
Grupo imágenes 6.34 Estado inicial.

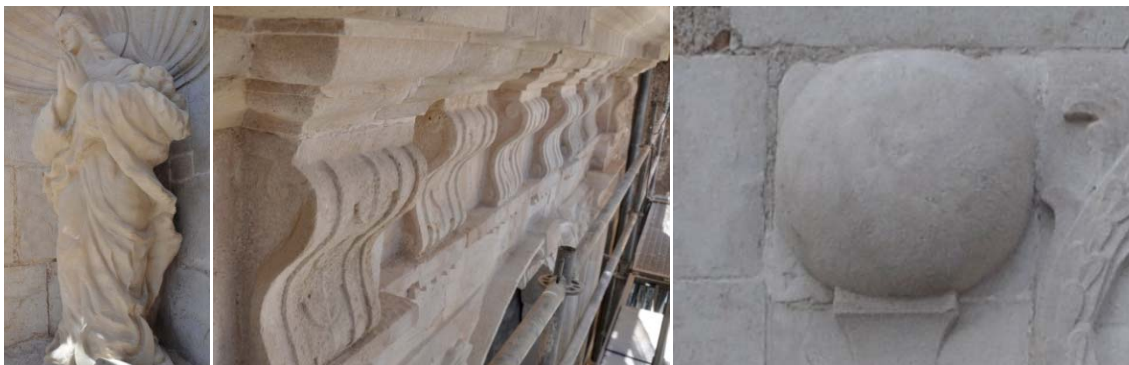
Grupo imágenes 6.35 Estado final.

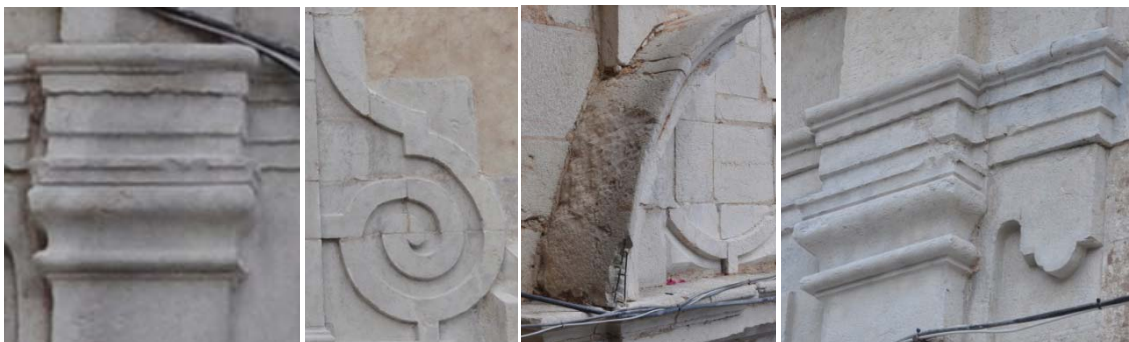
Grupo imágenes 6.37 Estado final.

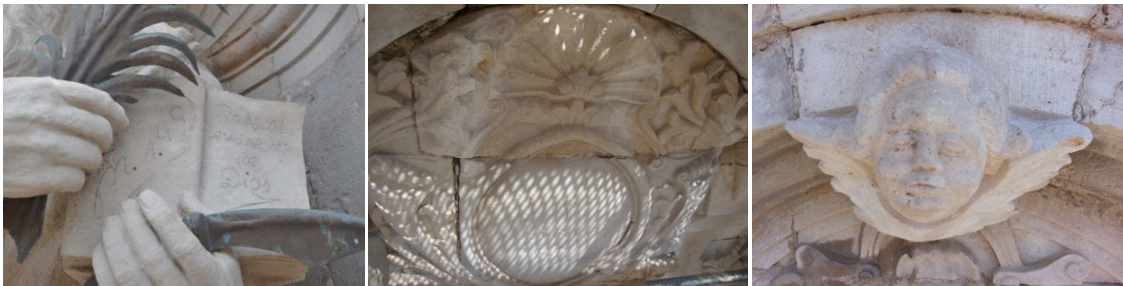
**Grupo imágenes 6.40** Limpieza con silicato de aluminio.

Posteriormente se lleva a cabo la limpieza de la costra mediante proyección de partículas de silicato de aluminio a presión (imágenes 6.30 a 6.33), las cuales actúan mecánicamente sobre la piedra eliminando los estratos de suciedad adherida. Dicha proyección se ha realizado con un equipo de proyección "kaeser" (imágenes 6.27, 6.28 y 6.29) para limpieza de fachadas en andamio. Desde una boquilla que lleva incorporada un manómetro se regula la presión permitiendo controlar el grado de limpieza que se realiza en cada momento, evitando de este modo dañar el material.

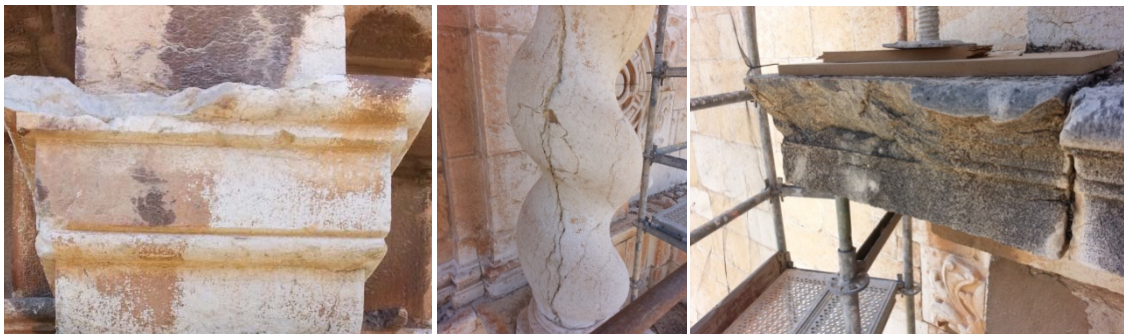
Grupo de imágenes 6.41 Pérdidas de material.

Se han reintegrado elementos faltantes para mejorar la lectura de los elementos definitorios mediante piedra artificial a base de mortero de cal.

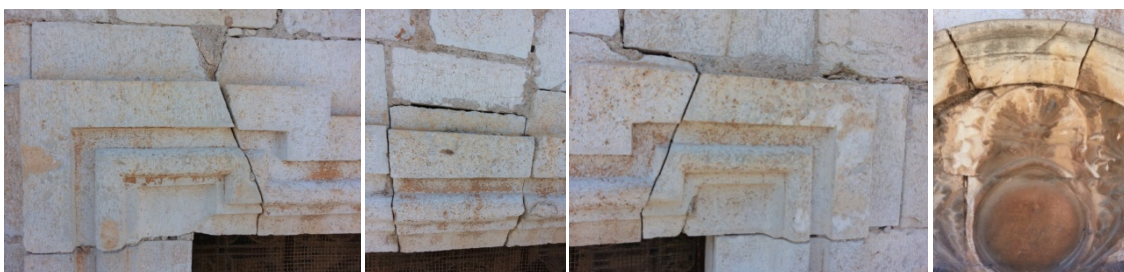
Grupo de imágenes 6.42 Separación de piezas.

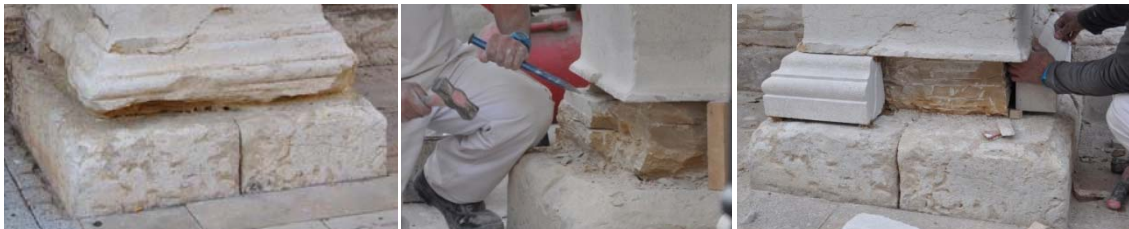
6.74Estado inicial.

Una vez retirada la piedra deteriorada, con radial y pico (imagen 6.64 y 6.75), y limpiado la zona, con un cepillo, se ha procedido a la colocación de la nueva piedra sellándola con pegamento tixotrópico para piedra. Tras el sellado, las piedras colocadas en la parte alta de las portadas se han anclado mediante cosido con varillas de fibra de vidrio (grupo de imágenes de 6.65) y asegurado con mortero, mientras que las partes bajas sólo se han rellenado con mortero (imágenes 6.80 y 6.81). Las piezas de las partes altas no se corresponden en forma con las existentes por lo que se han ajustado y unificado a la piedra original. Para ello se ha cortado la piedra, con la radial, hasta alcanzar la moldura deseada y conseguir de este modo la forma y textura necesaria finalizada con ayuda de un martillo neumático (grupo de imágenes 6.73).

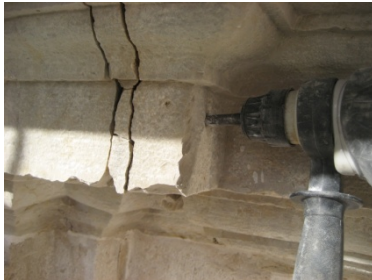
6.83 Perforación.

En los elementos ornamentales en los que aparecen fisuras, grietas y desplazamiento de piezas, con riesgo de fracturas, se han efectuado microcosidos introduciendo, en una perforación realizada con taladradora rotacional (imágenes 6.83 y 6.86), varillas de fibra de vidrio del calibre adecuado (imágenes 6.85, 6.87 y 6.88), y sellando posteriormente con resina epoxídica, siguiendo un procedimiento similar al explicado en el apartado de reintegraciones.

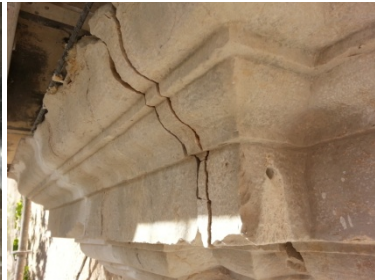
6.84 Perforación realizada.

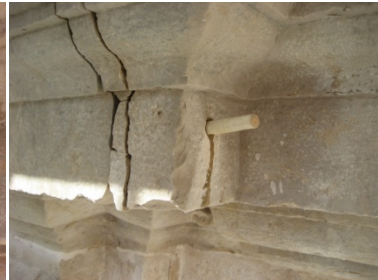
6.85 Colocación varilla.

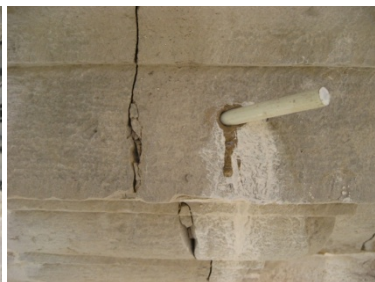
6.87 Colocación varilla.

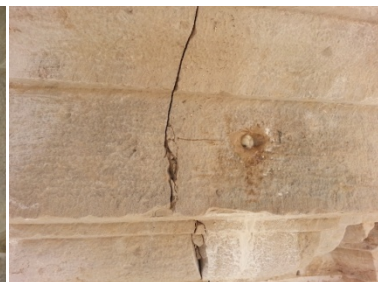
6.88 Varilla colocada.

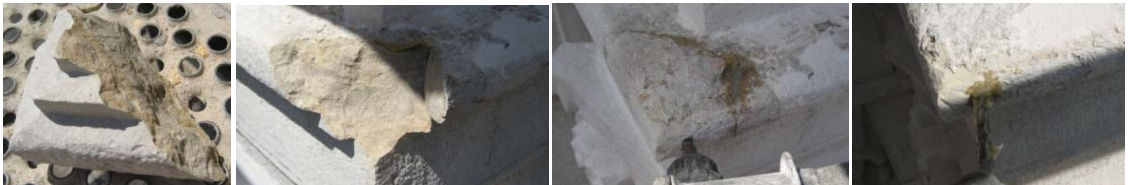
Ejemplo 3

Grupo de imágenes 6.96 Proceso de cosido

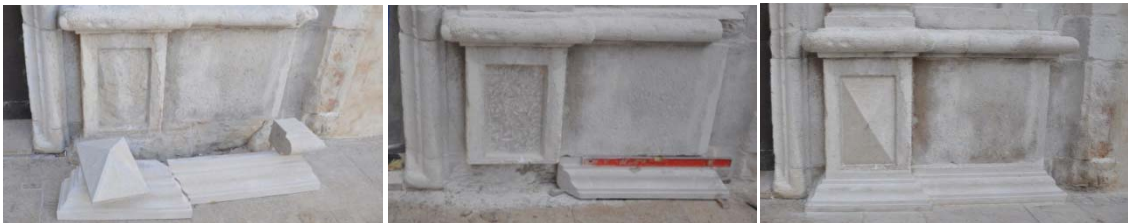
Ejemplo 4

Grupo de imágenes 6.97 Proceso de restitución

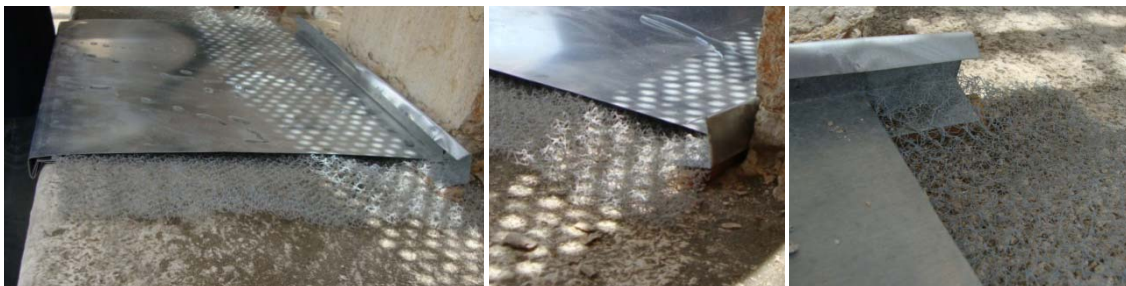
Grupo de imágenes 6.108 Malla y lámina de zinc.

Dichas piezas se componen de una lámina impermeable de zinc y de una capa de plástico de polipropileno a modo de malla de ventilación de la humedad (grupo de imágenes 6.108). Tienen la propiedad de oxidarse rápidamente al contacto con el agua adquiriendo el tono de la piedra y quedando de este modo integradas en la fachada.

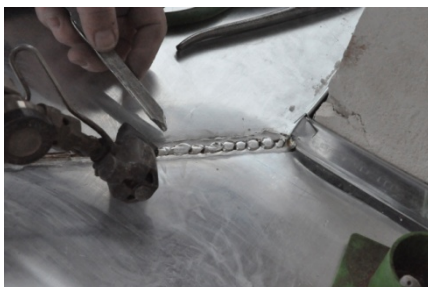
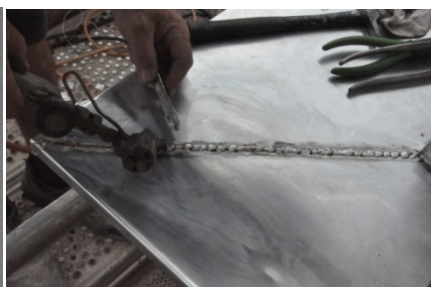
Grupo de imágenes 6.122Realización de la soldadura final con una cadena de puntos para dilataciones.

La soldadura entre piezas ha sido una soldadura blanda con barras de estaño (al 40%) y plomo (al 60%). Con un equipo de soldadura (imágenes 6.112 y 6.113) se ha fundido las barras, (imagen 6.114 y 6.115) generando primero unos puntos de unión (imagen 6.118) sobre los que colocar el cordón de soldadura (imágenes de 6.116 a 6.121), y finalmente una cadena de puntos para las dilataciones (grupo de imágenes 6.122). La soldadura se limpia con un ácido decapante.

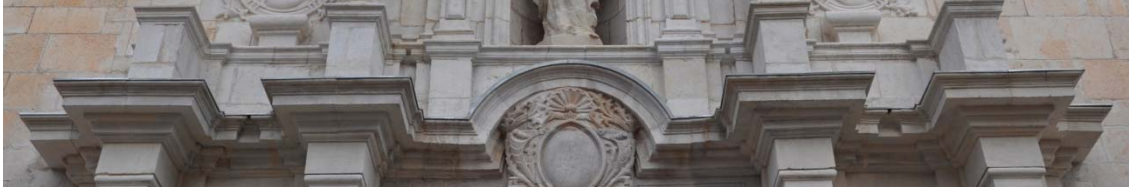
6.124 Estado final.

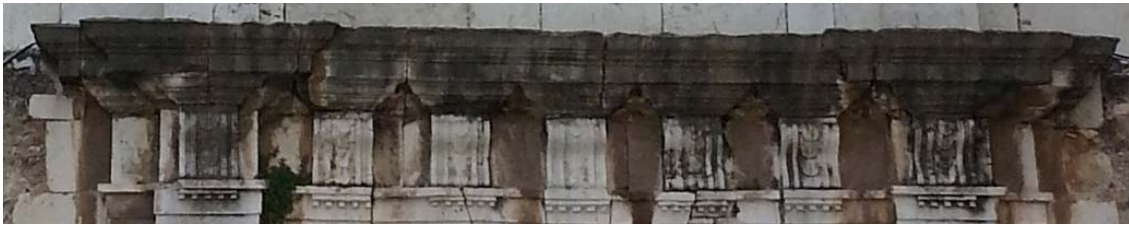
6.125 Estado inicial.

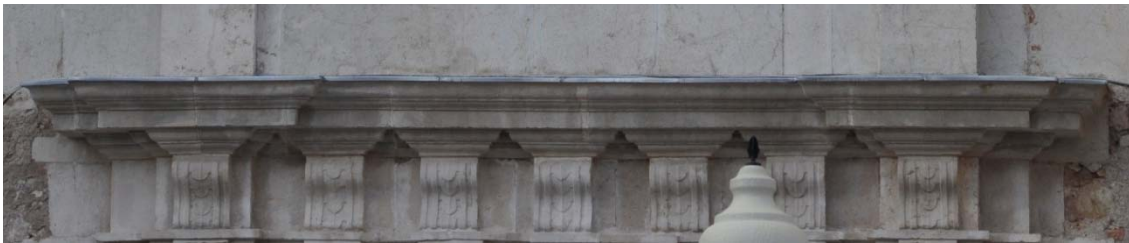
6.126 Estado final.

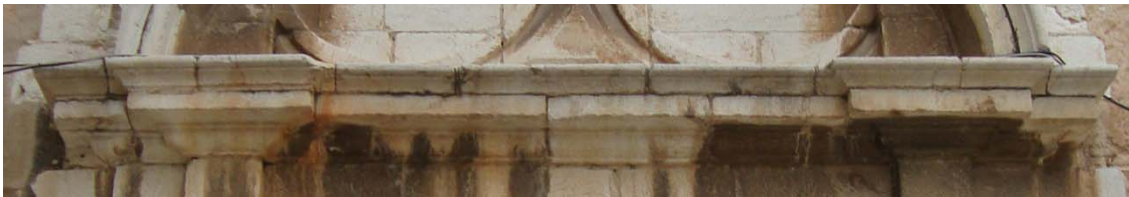
6.127 Estado inicial.

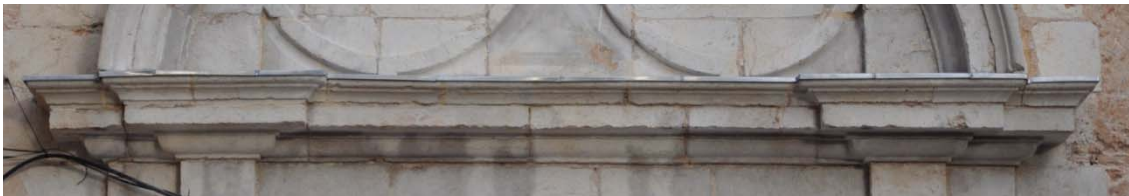
6.128 Estado final.

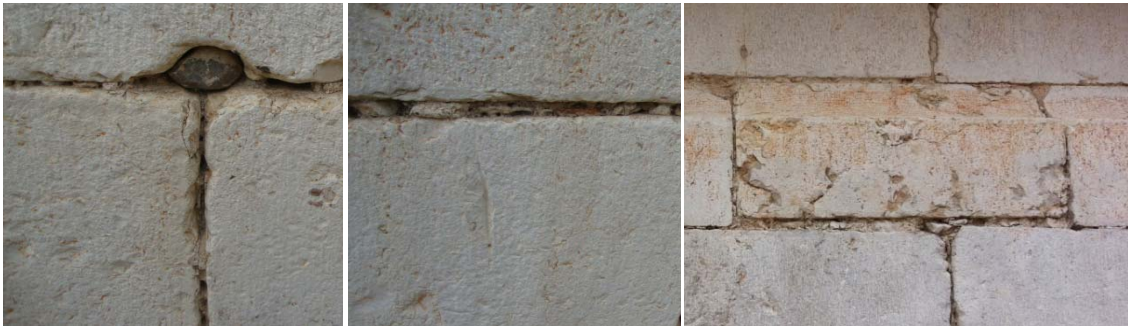
La erosión de las juntas tiene sus principales causas en los agentes atmosféricos, entre ellos la lluvia y el arrastre de agua que provocan el lavado y desgaste de material. Dependiendo de las características de las juntas los efectos de la erosión pueden agravarse como en el caso de juntas más anchas o con débil composición.

Grupo de imágenes 6.135 Erosión de juntas.

En primer lugar se ha llevado a cabo una limpieza mecánica de las juntas con un cepillo (imagen 6.136 y 6.137), levantando todo el material disgregado hasta la profundidad necesaria para alcanzar el material sano. Posteriormente se ha humedecido (imagen 6.138) la superficie sobre la que se va a actuar y se ha retacado con mortero de cal (6.140) ajustándose lo máximo a la junta con un paletín pequeño. Tal y como se ha explicado en el apartado anterior de reintegraciones volumétricas de las portadas, para obtener la masa se mezcla el mortero transpirable "fakolith" con silicato de potasio diluido en una proporción 1-5, es decir 1 parte de silicato por 5 de agua, y se le ha añadido pigmentos naturales a base de tierras para darle el tono deseado (imagen 6.139). A continuación, con una esponja, se han limpiado los restos del mortero fresco que quedan en la fábrica absorbiendo el aglomerante de la superficie y sacando el árido de la junta. En último lugar se ha cepillado (imagen 6.141) la superficie de la junta, antes de su fraguado, dejándola ligeramente rehundida con respecto a la cara de la piedra evitando los puntos de entrada y remanso de agua y generando una textura que ayudará a su integración en la fábrica.

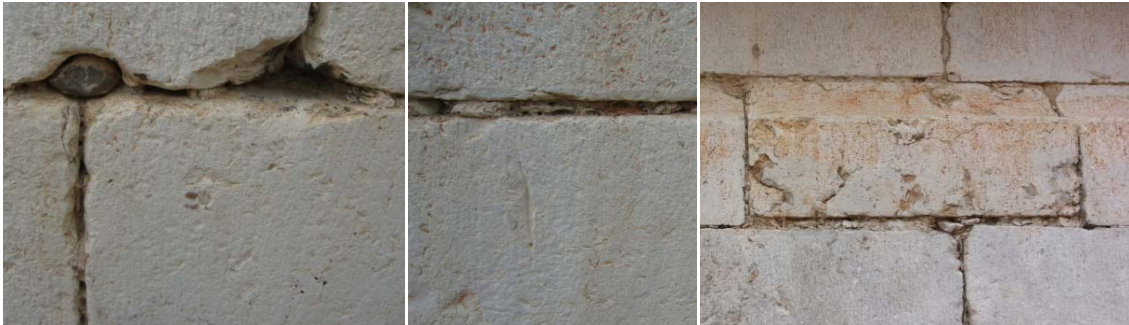
Grupo de imágenes 6.142 Estado inicial.

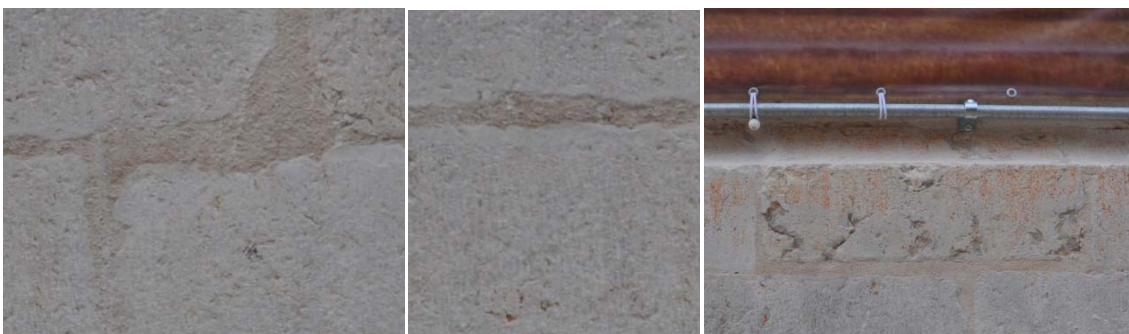
Grupo de imágenes 6.143 Estado final.

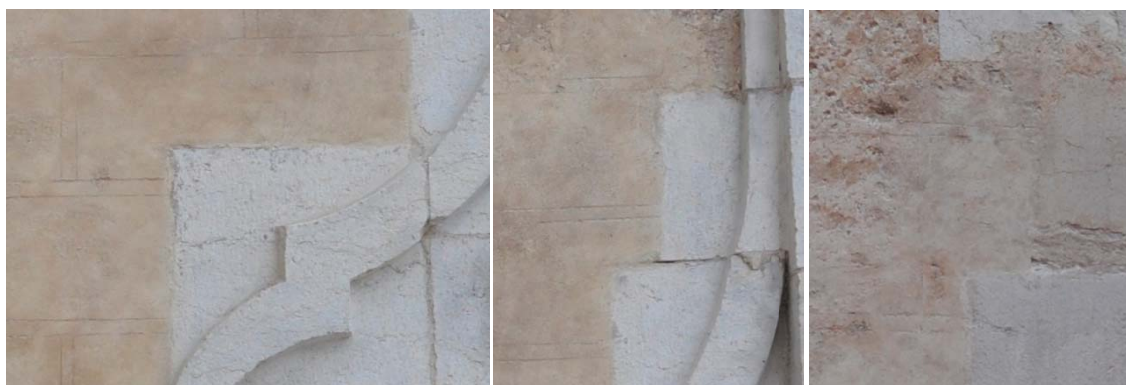
A pesar de la dificultad en la integración del nuevo mortero junto al existente, la ejecución y resultado final, se ha recuperado el aspecto en conjunto de la fábrica original. Esto se ha conseguido imitando el material original, en textura y tono, manteniendo una discreta distinción, entre lo antiguo y lo nuevo. Así, se evita generar lo nombrado como falso histórico y a su vez mantener una armonía visual entre unas partes y otras. Con ello se ha conseguido la integración de las partes afectadas en el conjunto de la fachada. Aunque si bien es cierto, la culminación de la ejecución de los fingidos de sillares, cuyo objetivo era recuperar la geometría de la fachada e integrarla con los sillares de la portada, no se ha alcanzado con una exitosa precisión. Esto se debe a que el fingido de sillares del revestimiento no corresponde con los sillares de la fachada.

No correspondencia entre fingido y sillares.

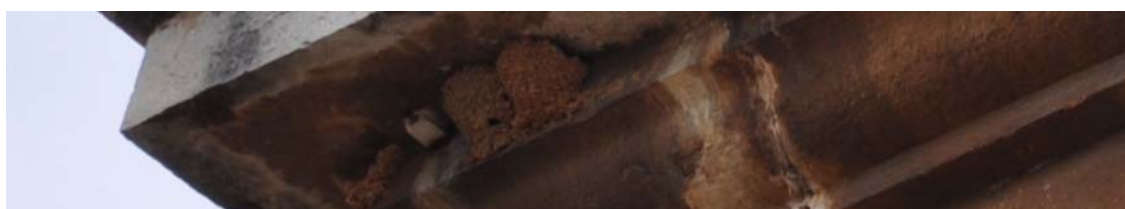
Durante la ejecución de la limpieza de las cornisas de la fachada principal se ha producido un retraso debido a la visita a obra de un agente medioambiental. Para la limpieza de dicha cornisa ha sido necesario respetar los nidos de los vencejos (imagen 6.212), animales protegidos, hasta que acabasen de anidar sobre el mes de octubre. No pudiéndose proyectar agua ni silicato para la limpieza, por lo que se ha retrasado dichos trabajos hasta después de la crianza del vencejo. Se ha realizado un seguimiento del vencejo, identificándolos y observando a qué hora ocupan sus nidos. Una vez pasada la época de crianza se ha procedido a la limpieza de la fachada tal y como se explica en líneas anteriores a similitud del resto de las cornisas del templo. Una vez finalizada la limpieza y restauración de tales cornisas se ha procedido a colocar unos nidos auxiliares (grupo de imágenes 6.213). Se ha optado por 8 nidos dobles colocados en los contrafuertes de la fachada suroeste. Las características del diseño se explican en el anexo III.

Imagen 6.212Nidos de vencejos.

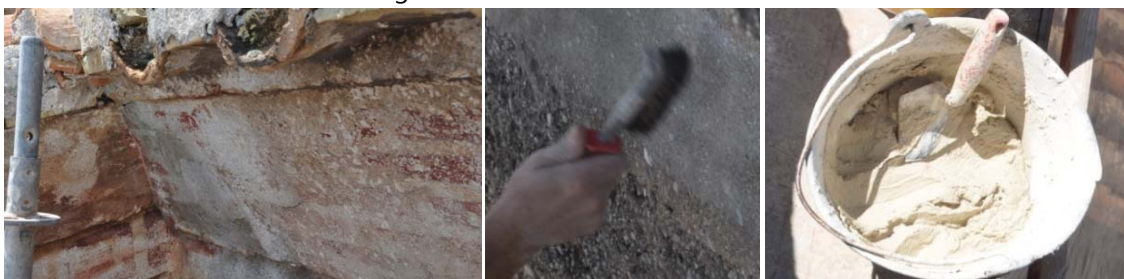
6.224 Cornisa irregular.

Se ha aplicado un refino de mortero de cal en todas las partes de las cornisas con pérdidas de revestimiento (imagen 6.224) con el fin de dejar una superficie lisa y continua sobre la que aplicar la pintura, como se explica en el apartado siguiente. Se ha llevado a cabo dicha capa de refino de mortero en todos los planos que forman las cornisas y en los remates de las tejas de las cubiertas confiriéndoles volumétricamente la forma de la teja. Antes de aplicar mediante una llana o paletina (imágenes 6.227 y 6.228) el mortero de cal (imagen 6.226), se ha limpiado los paramentos de las cornisas con un cepillo (imagen 6.225) eliminando los restos de material o suciedad presente en las cornisas. Una vez aplicada la fina capa de mortero sobre las zonas deterioradas se ha dado la textura final con ayuda de una esponja (imágenes 6.229 y 6.230). Finalmente se ha patinado el mortero con el tono adecuado elegido tras las pruebas oportunas.

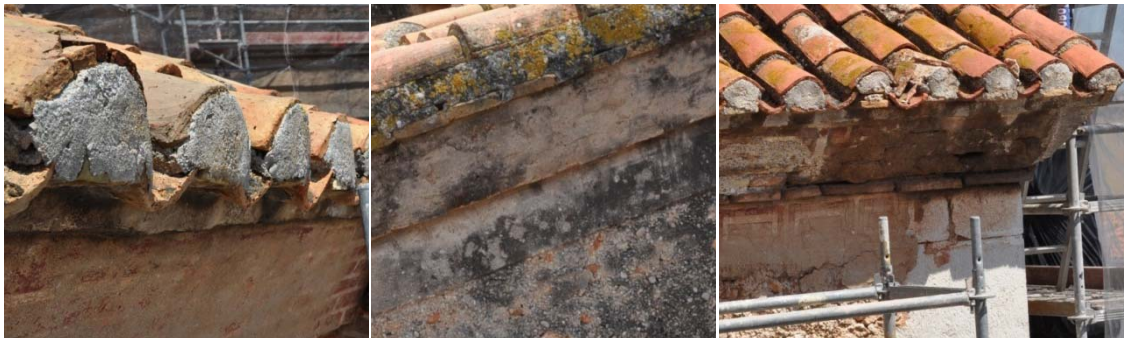
-Cornisas generales.

Grupo de imágenes 6.234 Estado inicial.

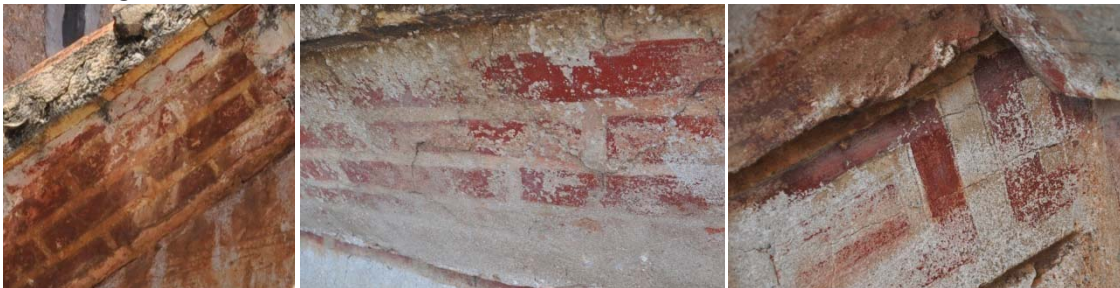
-Cornisas generales.

Debido a la contaminación atmosférica, envejecimiento del material, acción humana, desgaste del color por la acción solar, escorrentías, etc. Pérdida del color de los fingidos de ladrillo de todas las cornisas generales de la iglesia además de las grecas tanto de dichas cornisas como de la cúpula central.

Grupo de imágenes 6.242 Pérdida cromática.

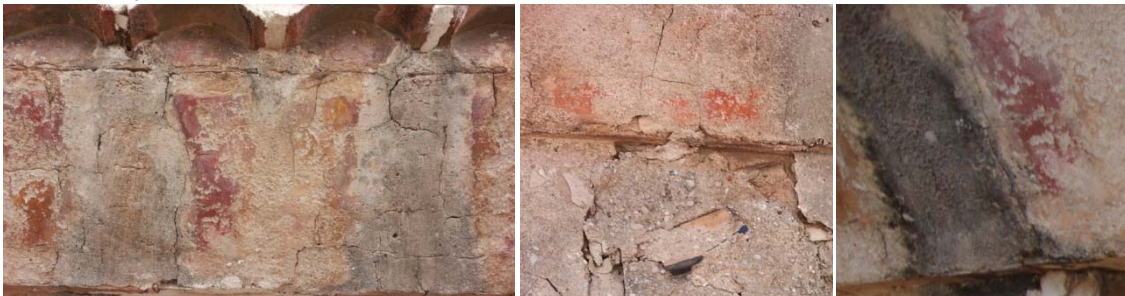
-Cornisa cúpula central.

Grupo de imágenes 6.243 Pérdida cromática.

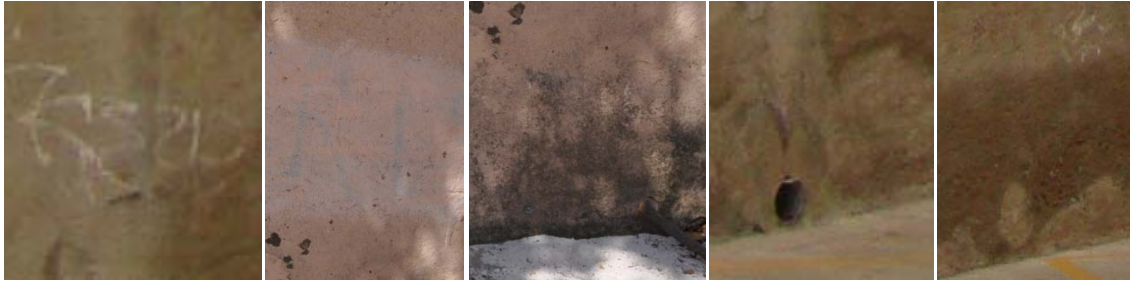
-Grafitis. (imágenes 6.286 y 6.287). Resultado de acciones vandálicas que alteran la estética de la fachada.

-Humedades. (imágenes 6.288 a 6.290) Originadas por la humedad por capilaridad que se produce por la ascensión del agua del terreno a través de la fábrica en contacto con el mismo, generando decoloración de algunas zonas del paramento.

6.286,6.287*Graffitis.*

6.288,6.289,6.290*Humedades.*

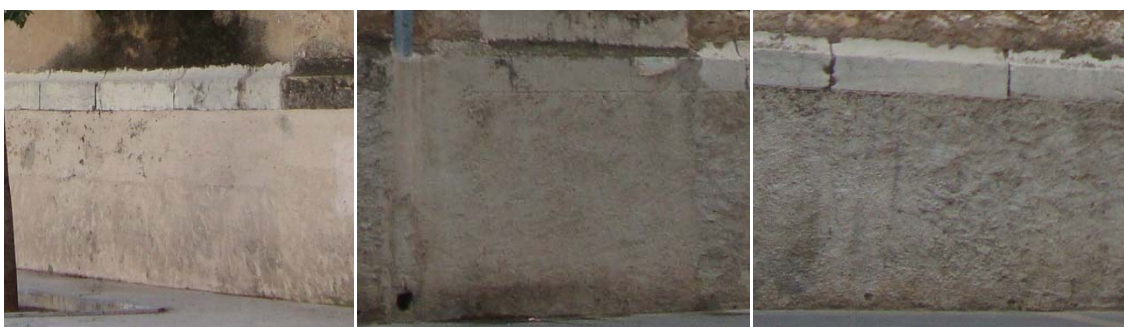
El zócalo perimetral presenta un estado de degradación alto del revestimiento, fruto de la humedad por capilaridad en muros y salpicaduras, precisando una reparación total realizada conjuntamente con el tratamiento electro-ósmosis (que veremos desarrollado en líneas más adelante en la parte de la restauración interior). En dicha reparación se tendrá en cuenta un zócalo continuo que unifique toda su superficie evitando las irregularidades de la diversidad de zonas que presenta, unas pintadas, otras con parches, otras rugosas, otras lisas, etc. Con el objetivo de encontrar la uniformidad y continuidad del zócalo, en dichos trabajos se incluirá la reintegración volumétrica con mortero de las partes de piedra del remate superior con pérdidas de material y la reducción de la sección de las bajantes empotradas en el zócalo.

Grupo de imágenes 6.292 Revestimiento original de varias partes del templo.

En primer lugar se ha procedido al picado del revestimiento de todo el zócalo mediante martillo mecánico, habiéndose refinado con un pequeño pico en las partes que quedaba material, (grupo de imágenes 6.293) con el objetivo de dejarlo limpio y preparado para aplicar el nuevo revestimiento transpirable de revoco de cal, con el objetivo de evitar humedades. Para el picado con martillo mecánico los operarios han utilizado mascarillas de protección contra el polvo y orejeras para el ruido.

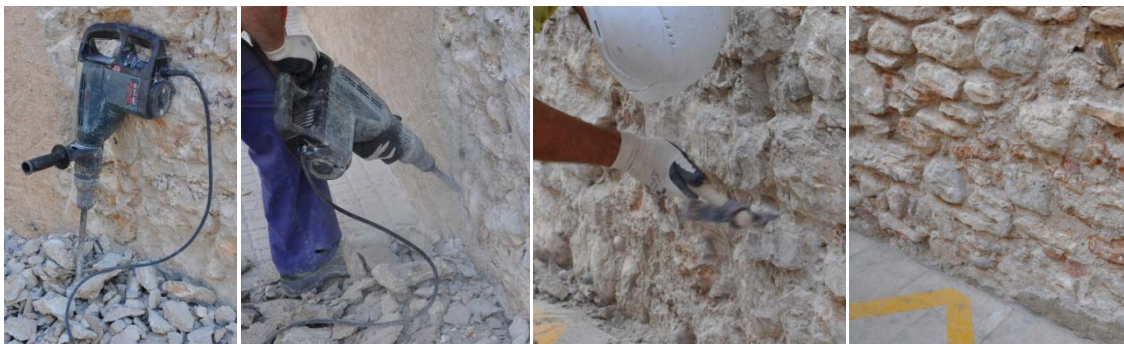
Grupo de imágenes 6.293 Picado con martillo mecánico y pico.

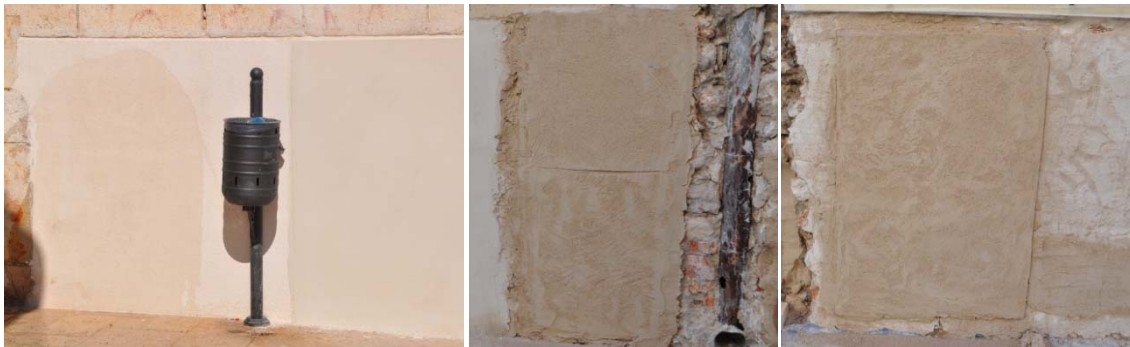
Grupo de imágenes 6.294 Pruebas para la textura del revestimiento.

Una vez tomada la decisión de la textura a ejecutar, se realiza el revestimiento con dos capas de mortero de cal traspirable para evitar problemas de humedad por capilaridad. Con el objetivo

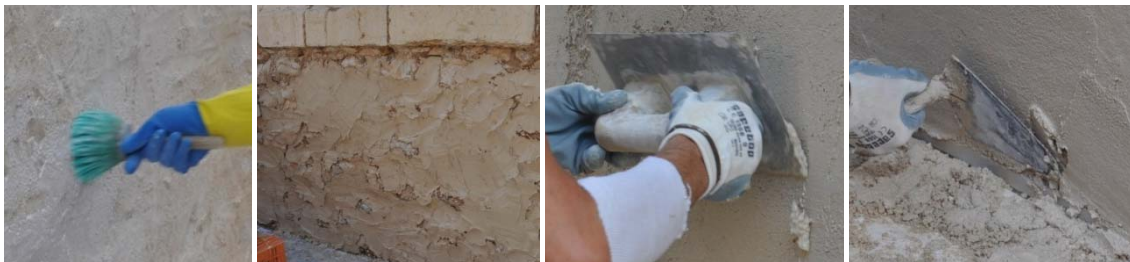
6.295 Limpieza polvo.

6.296 Primera capa.

6.297, 6.298 Segunda capa de mortero.

de una buena ejecución se aplica una primera capa de mortero con una llana de albañil (imagen 6.296), dejándola secar para posteriormente aplicar una segunda capa (imágenes 6.297 y 6.298). Sobre la última capa, finalizada con remolineado de una esponja (imagen 6.300) y con un secado adecuado, se realiza el acabado de aspecto rugoso deseado rascando con ayuda de una paleta de albañil y unificando con una esponja húmeda (imágenes 6.301 a 6.305). Una vez realizado el rascado se ha retirado el berenjeno, colocado en la parte baja entre el suelo y el revestimiento (imagen 6.299), que ayuda a corregir las irregularidades entre el terreno y el zócalo. El revestimiento se ha continuado de forma rugosa con la unión de la piedra. En las zonas en las que hay bajantes (sustituidas tal y como se explica más adelante) antes de la capa de mortero se coloca malla de fibra de vidrio "Mallatex" que ofrece al revestimiento resistencia frente a fisuras.

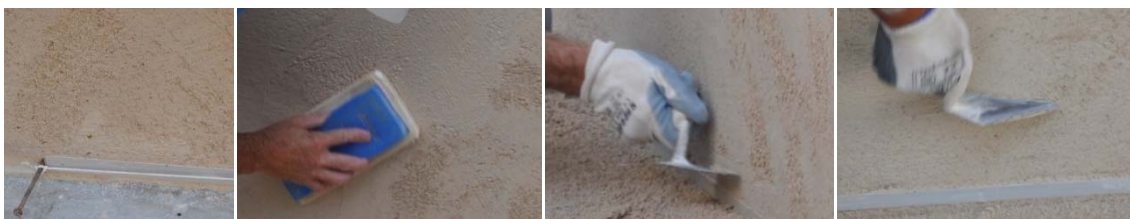
6.299 Berenjeno.

6.300 Remolineado.

6.301, 6.302 Acabado rugoso con paleta de albañil.

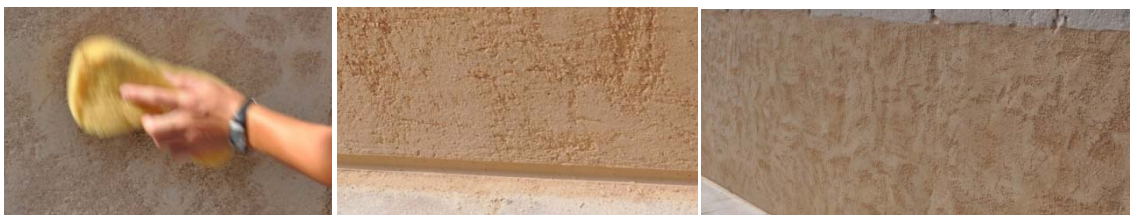
6.303 Esponja húmeda,

6.304, 6.305 Revestimiento finalizado,

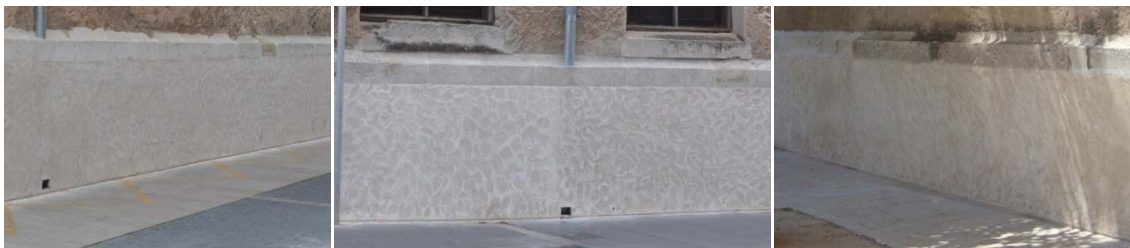
Grupo de imágenes 6.307 Estado final.

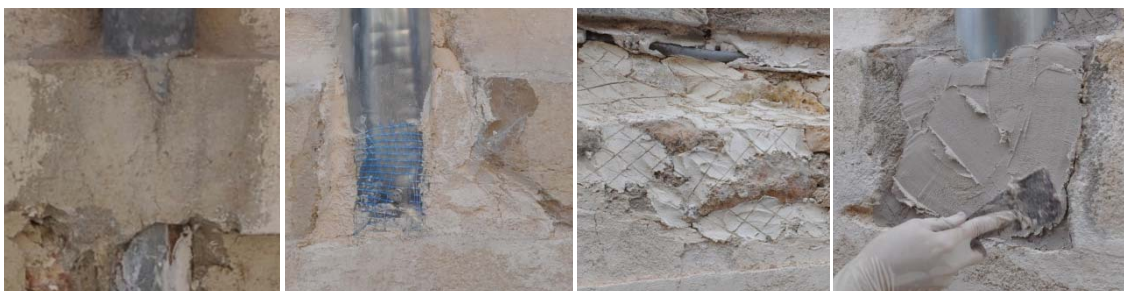
Grupo de imágenes 6.309 Reintegración volumétrica a base de capas de mortero.

Se ha utilizado mortero pétreo "fakolith" con propiedades pétreas que lo hace más resistente. El mortero se mezcla con silicato de potasio diluido en una proporción 1-5, es decir 1 parte de silicato por 5 de agua. Según la zona de la piedra del zócalo tiene varios tonos, por ello se realiza mortero tintado acorde al tono de la piedra existente. Ello se consigue coloreando el silicato y tiñendo el mortero con pigmentos naturales a base de tierras. La colocación del mortero se realiza a capas, mediante líneas verticales y horizontales generando una trama, para que las capas posteriores se adhieran mejor (grupo de imágenes 6.309). Para un buen acabado de las reintegraciones se utiliza una bujarda, o una maza, en función de la zona y del tipo de acabado que se requiera. De este modo se unifican los paramentos de la restauración, dándoles la rugosidad necesaria (imágenes de 6.310 a 6.312). Por último se da una última capa de pátina igualando el color al existente. La pátina de color se aplica con agua de cal, acril (resina acrílica a modo de ligante de pigmentos y veladuras) en un 10% y pigmentos de tierras naturales. Se va realizando la pátina, en todas las partes reintegradas, ajustando el color a las zonas más cercanas (imagen 6.313).

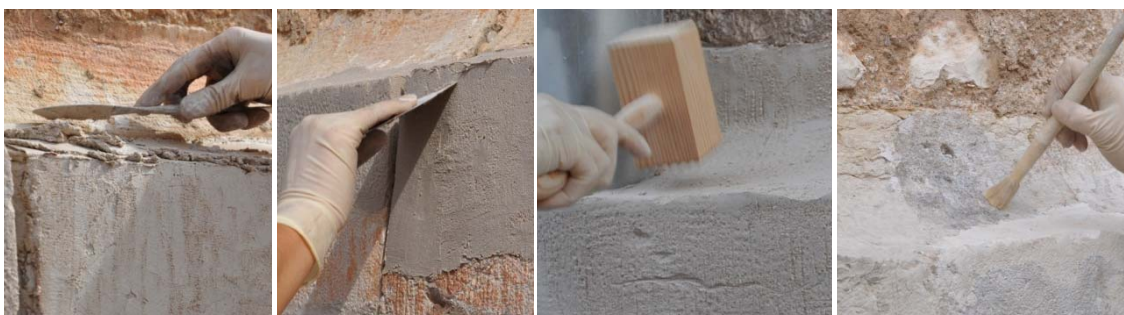
6.310, 6.311, 6.312 Acabado de reintegraciones con bujarda o maza.

6.313 Pátina .

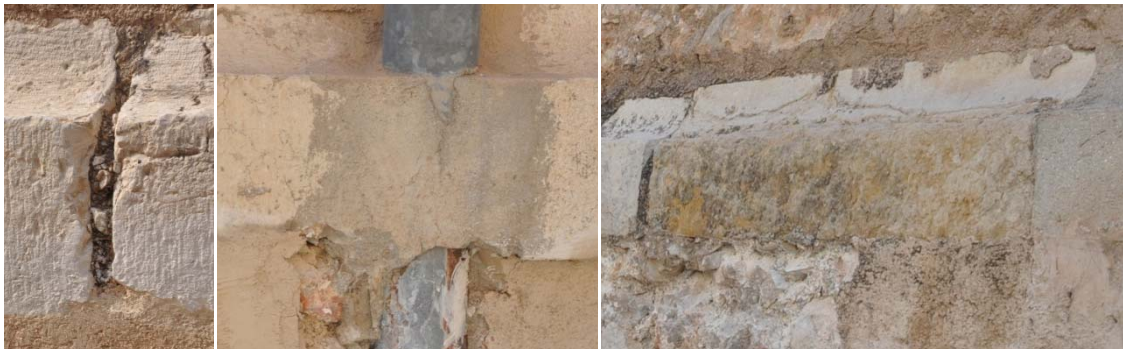
Grupo de imágenes 6.314 Estado inicial.

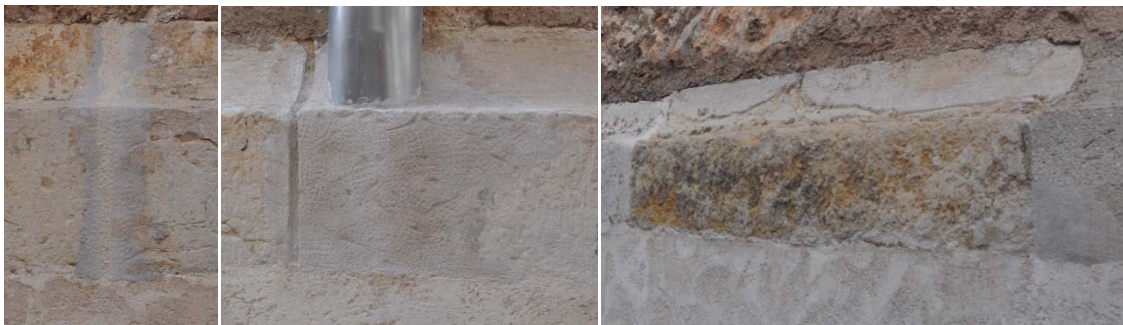
Grupo de imágenes 6.315 Estado final.

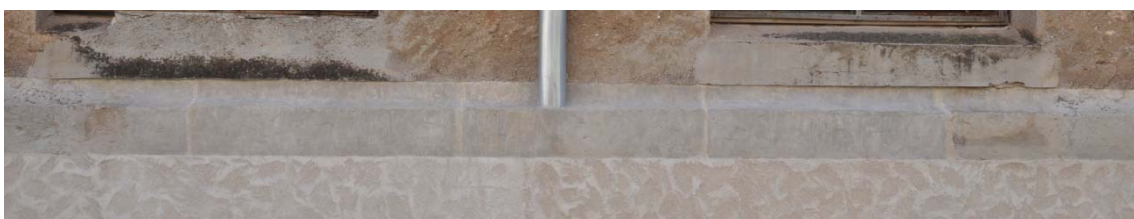
Grupo de imágenes 6.317 Estado final.

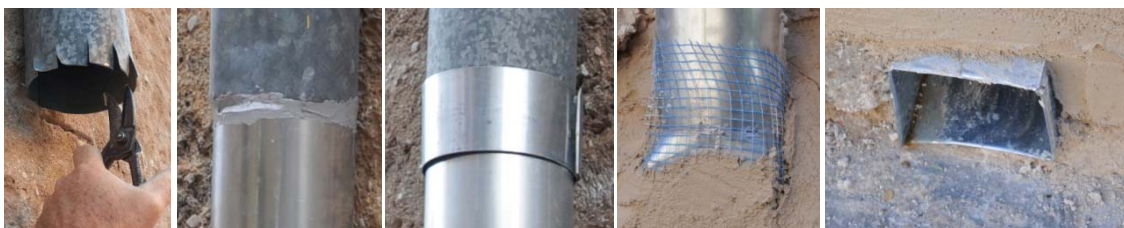
6.327, 6.328, 6.329 Unión entre bajantes.

6.330 Malla.

.6.331 Detalle parte baja.

Se retiran las bajantes deterioradas (grupo de imágenes 6.325) y se sustituyen por las nuevas (grupo de imágenes 6.326). Se ha unido la nueva bajante con la existente mediante doblado e introducción de la bajante antigua en la nueva. Tras haberse ensamblado, se ha unido con masilla y se ha fijado con una pieza auxiliar de zinc atornillada (imágenes 6.327 a 6.329). Una vez colocadas, antes de la capa de mortero se coloca malla de fibra de vidrio "Mallatex" que ofrece al revestimiento resistencia frente a fisuras (imagen 6.330).

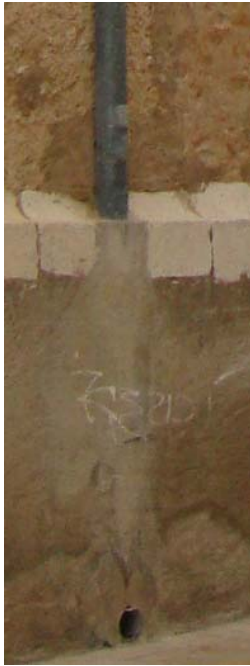
6.332Estado inicial.

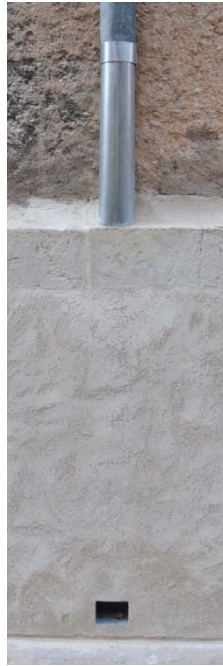
6.333Estado final.

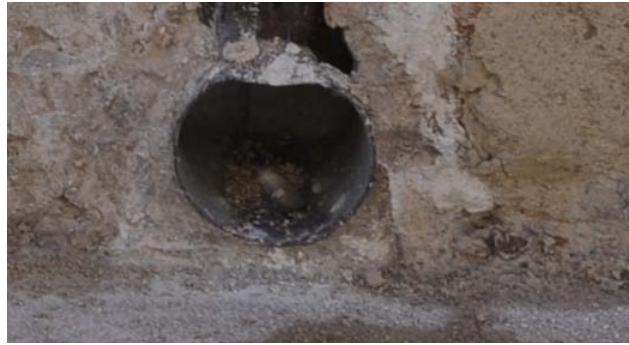
6.334Estado inicial_ **6.335**Estado final.
