LA IGLESIA DE SAN *B*ARTOLOMÉ, UN HITO PARA ENICARLÓ

Análisis e intervención

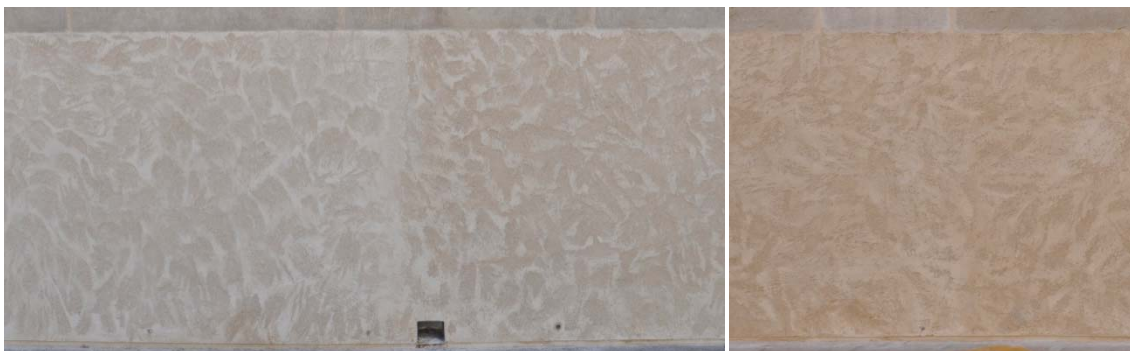
La decisión de eliminación de todo el zócalo histórico y la realización de uno nuevo tiene la complejidad de la solución final de acabado, ya que como ha sucedido durante la ejecución y en las decisiones de la textura, ha habido dificultades en las pruebas, bien por un exceso de uniformidad o una irregularidad forzada del enlucido de reparación sobre el edificio histórico.

Considerando apropiada la idea de un revestimiento continuo con un acabado intermedio entre varios de los revestimientos presentes en los paramentos de la iglesia y con aspecto de envejecido, con zonas lisas y otras rugosas, el fallo se presenta en la elección del modo de ejecución, no fácilmente reproducible en su puesta en obra. Tal vez, una solución de acabado más fácilmente reproducible por los operarios hubiese llevado a un mejor resultado, ya que el aspecto final en algunas zonas parece llevado a cabo por distintos operarios, lo que resta uniformidad. Dentro de la mala reproducción del acabado deseado, en el que se nota una forzada irregularidad, cierto es que, el tiempo será un factor favorable hacia su unificación. De este modo irá obteniéndose un aspecto más acorde a la idea ejecutada.

Diferencia entre la textura continua del zócalo.

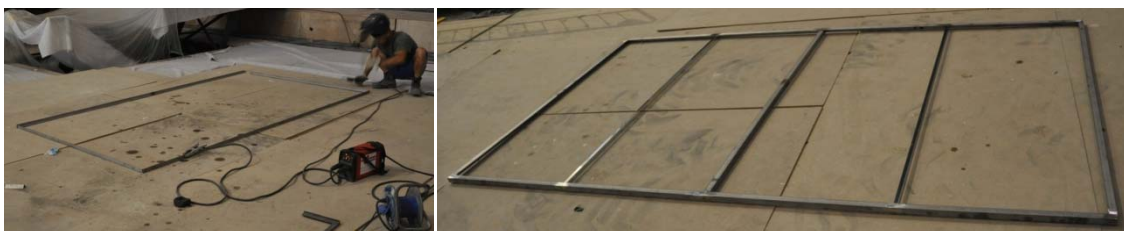
Grupo de imágenes 6.351 Realización de bastidores.

Una vez aplicado el tratamiento de la carpintería de las vidrieras se procede a colocar unos nuevos bastidores para la sujeción de la malla protectora. Dichos bastidores han sido realizados por unos carpinteros metálicos, soldando unas barras con otras, en el interior del templo (imágenes de 6.351 a 6.353). El nuevo bastidor, donde se coloca la malla de protección, se ancla a la parte exterior del marco existente mediante soldadura (imágenes 6.354 a 6.358). La malla se sujeta al bastidor mediante tornillos, tal y como se observa en las imágenes (grupo de imágenes 6.359). Por último se realiza la repisa de zinc (grupo de imágenes 6.360) para impermeabilización y expulsión de agua, con el mismo planteamiento que el utilizado en las repisas de las portadas.

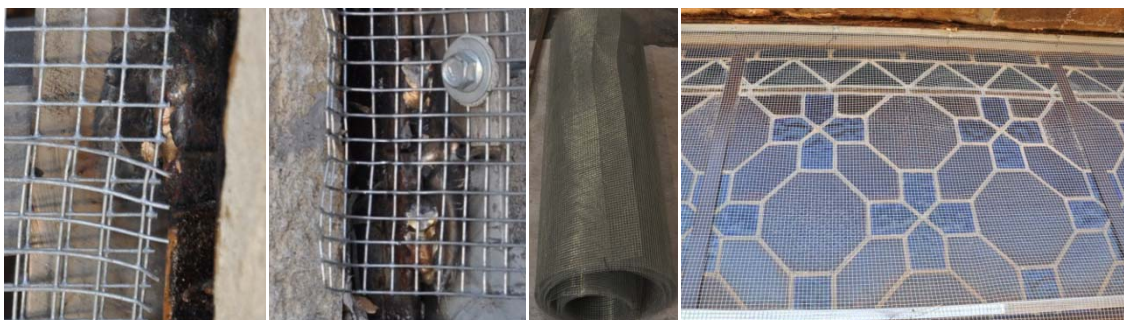
6.355, 6.356 Bastidores soldados.

6.357, 6.358 Malla de protección.

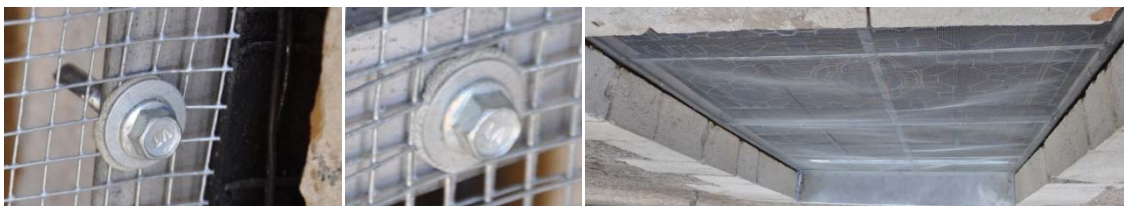
Grupo de imágenes 6.359 Malla atornillada a los bastidores.

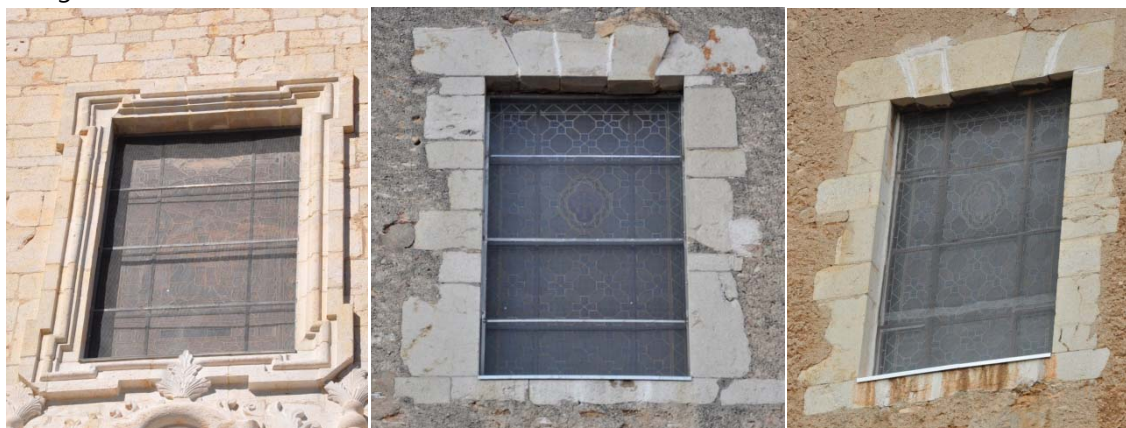
6.364 Fachada principal.
suroeste.

6.365 Falso crucero lado noreste.

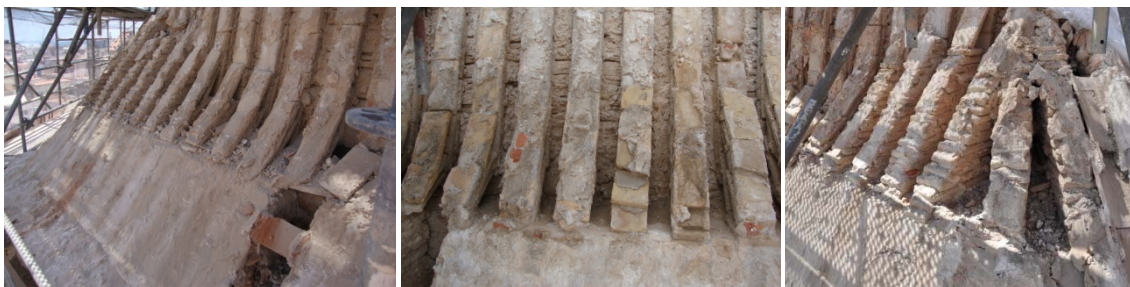
Grupo de imágenes 6.382 Parte inferior de la cúpula donde se observa cada una de sus partes.

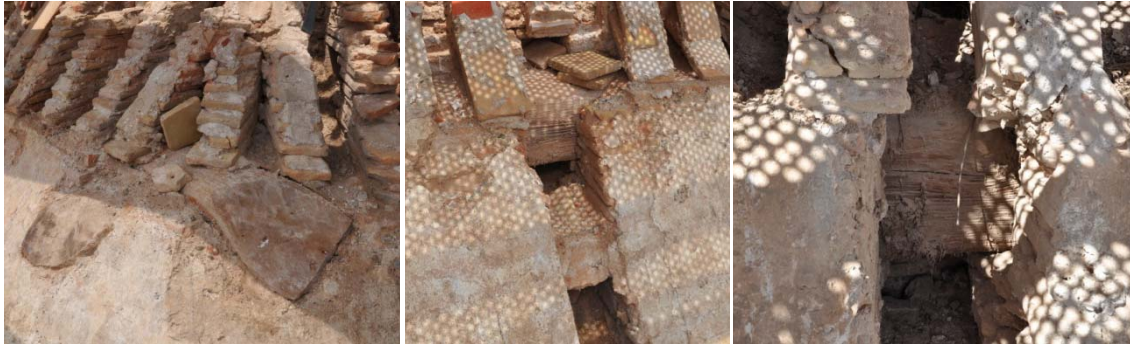
Grupo de imágenes 6.383 Anillo perimetral de la cúpula sin tejas.

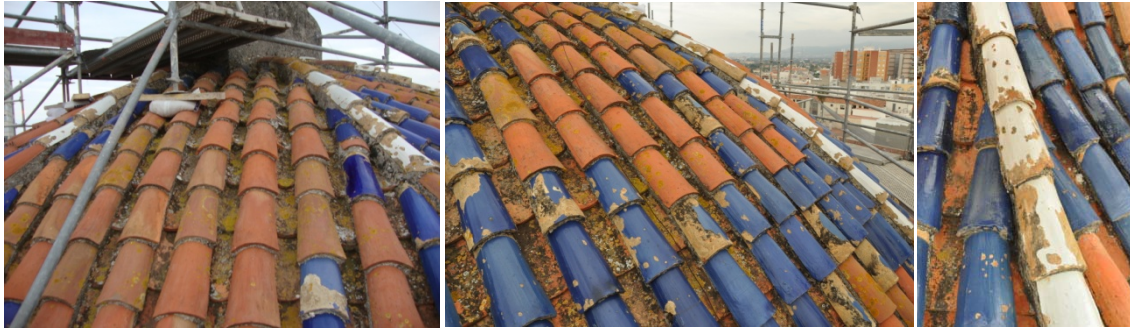
Grupo de imágenes 6.397 Estado anterior.

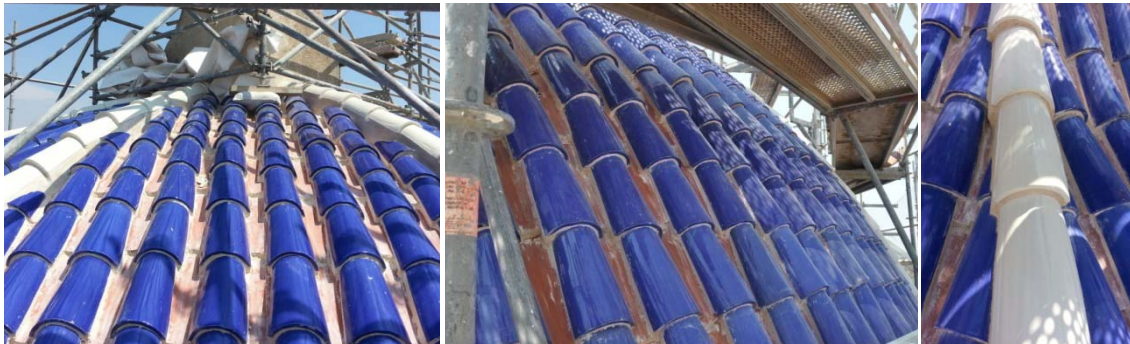
Grupo de imágenes 6.398 Estado posterior.

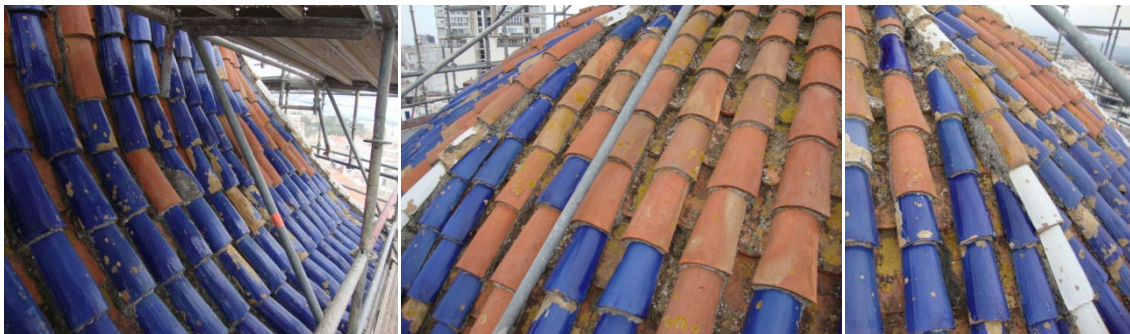
Grupo de imágenes 6.399 Estado anterior.

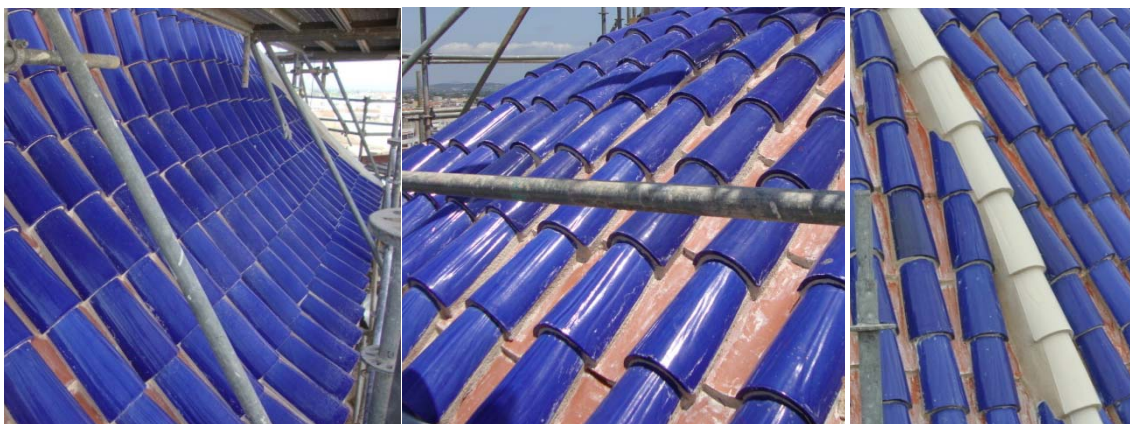
Grupo de imágenes 6.400 Estado posterior.

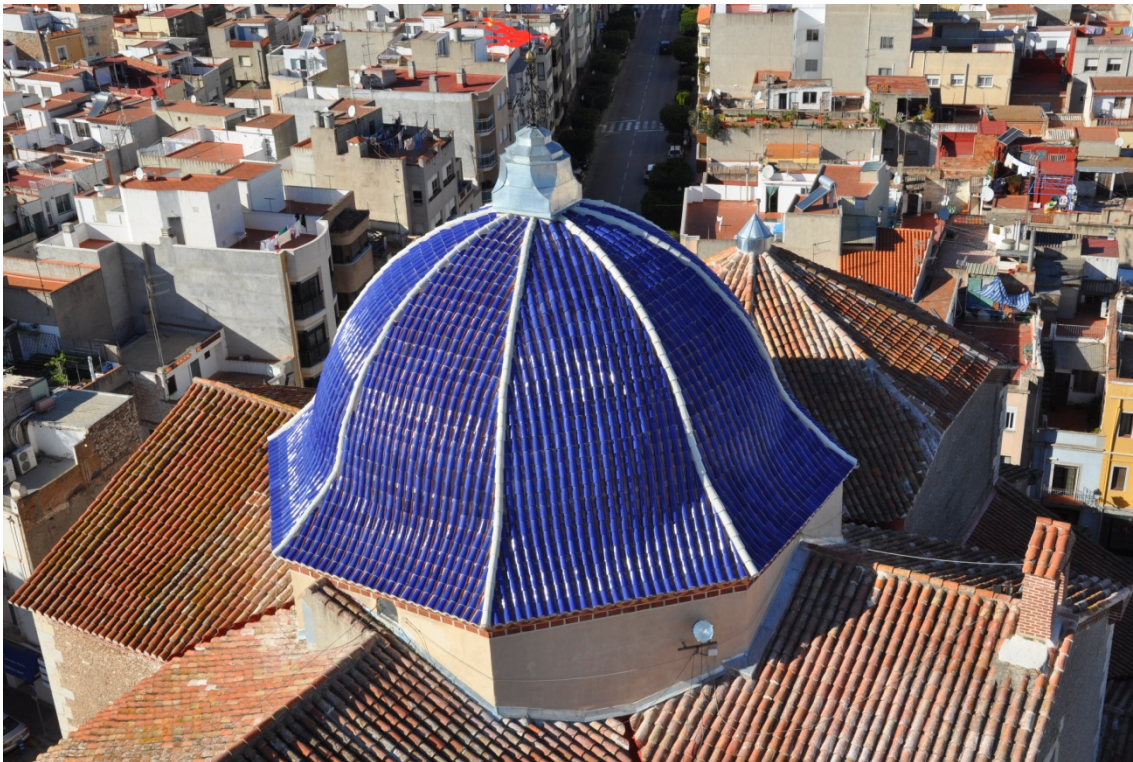
Grupo de imágenes 6.402 Estado posterior a la intervención.

En la cúpula central del conjunto, al igual que en las cornisas, se ha llevado a cabo la recuperación de su cromatismo que confiere al edificio relevancia y presencia visual, modernizándolo a la vez que devolviéndole su estética original.

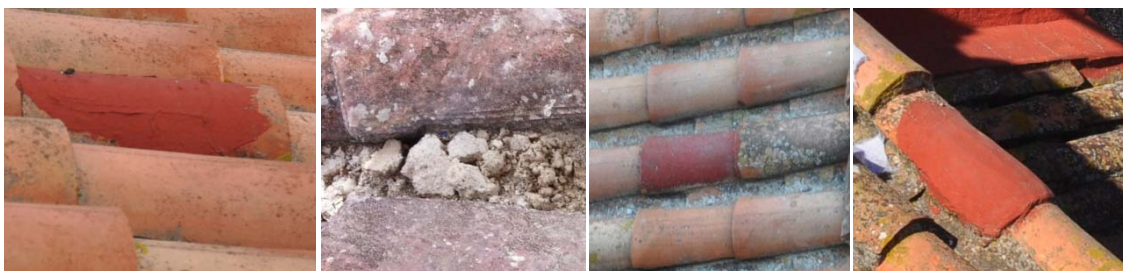
Alteración cromática debida a la acción del sol sobre las tejas, pérdida de material y cambio de tejas en diferentes reposiciones. Pérdida del color uniforme en los faldones debido a la sustitución y reparación de tejas en anteriores restauraciones, encontrándonos con tejas pintadas con la pintura roja utilizada para la impermeabilización de canales y de encuentros en las cubiertas.

Grupo de imágenes 6.407 Alteración cromática.

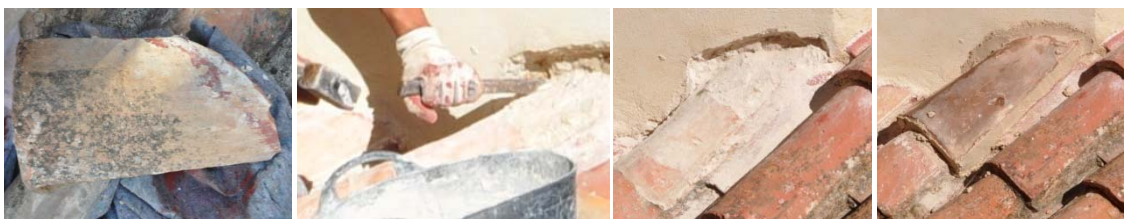
6.430, 6.431 Retirada de tejas.

6.432 Limpieza polvo. **6.433** Nueva teja.

Se ha seguido el procedimiento de picar las tejas dañadas, retirándolas (imágenes 6.430 a 6.431) y limpiando los desperdicios y el polvo realizados, (imagen 6.432) dejando la zona limpia para colocar el nuevo mortero de agarre y las nuevas tejas (imagen 6.433) que sustituyen a las deterioradas. Se ha intentado colocar tejas viejas recuperadas de otras zonas con el objetivo de integrarlas en el resto de los faldones. Una vez realizados los trabajos se procede a la limpieza de los restos de mortero como se ha explicado en apartados anteriores.

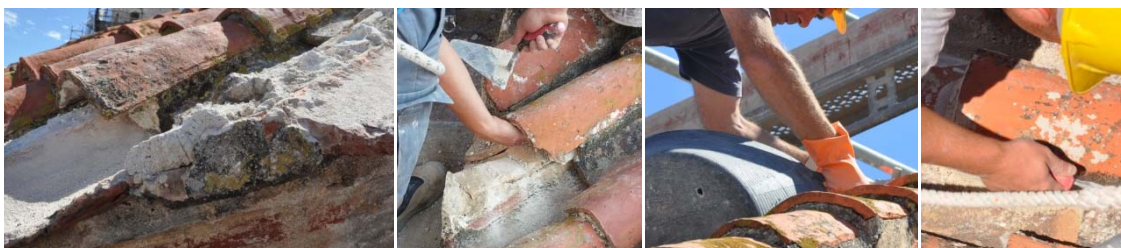
Grupo de imágenes 6.435 Retirada de tejas.

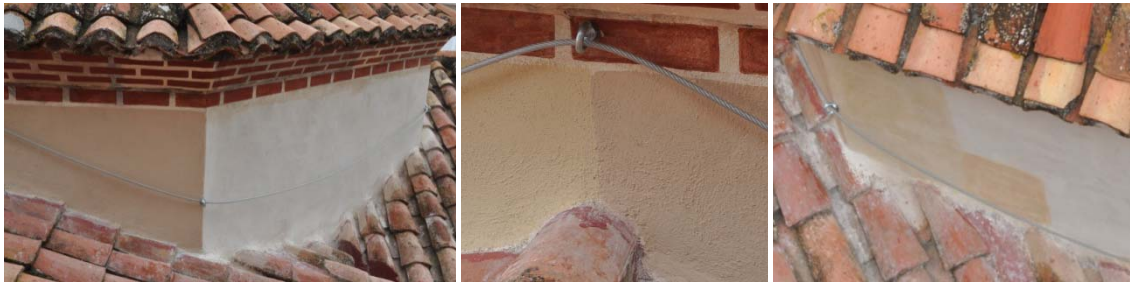
Grupo de imágenes 6.474 Pruebas de pintura para elección del color de los tambores.

Una vez seco el mortero, para el tono a aplicar en los tambores, se han llevado a cabo varias pruebas de color (grupo de imágenes 6.474). Como criterios a seguir se pretende mantener el cromatismo general de la iglesia con breves retoques, decidiéndose pintar el tambor de la Capilla de la Comunión de un tono más claro que el tambor de la cúpula del crucero. Tras la decisión de los tonos, se realiza una veladura a base de agua de cal, acril (resina acrílica a modo de ligante de pigmentos y veladuras) en un 10% y pigmentos de tierras naturales para aplicarla con una brocha sobre la superficie de ambos tambores obteniendo así el tono deseado (imágenes 6.475 a 6.476).

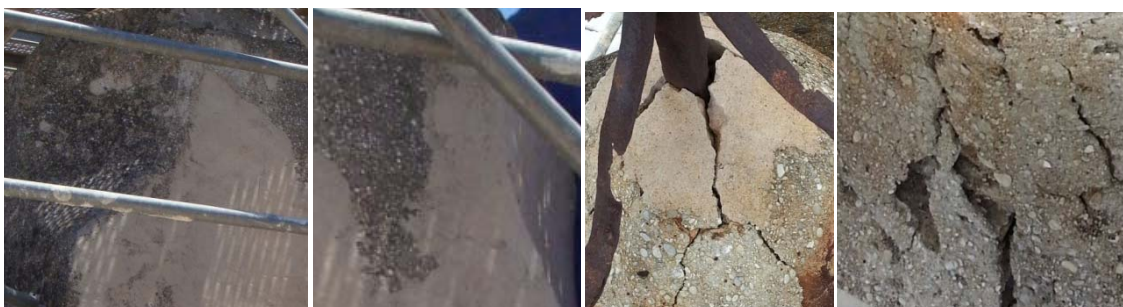
Los elementos impropios (imágenes 6.486 a 6.487) que encontramos en los pináculos de las cúpulas centrales, del ábside y de la Capilla de la Comunión son parches de mortero de cemento. Tienen su origen en la acción del hombre, el cual durante el periodo de vida del edificio ha alterado la composición original con el fin de proteger la fábrica. Estos elementos impropios utilizados a modo de reparaciones pueden generar, además de daños estéticos, alteraciones en los materiales originales debido a su composición y falta de transpirabilidad.

Los pináculos a lo largo de los años han sido castigados por la intemperie presentando síntomas de desprendimientos y faltantes de material (imágenes 6.488 a 6.493). Esto se debe a la alteración de sus partes debidas principalmente a diversas causas como los efectos del envejecimiento natural, las condiciones de uso, la acción animal, las condiciones climatológicas, etc. Además de la acción humana como es en el caso de los pináculos en los que debido a reparaciones se ha ido perdiendo la forma original.

6.486,6.487Elementos impropios.

6.488,6.489Pérdida de material cúpula central.

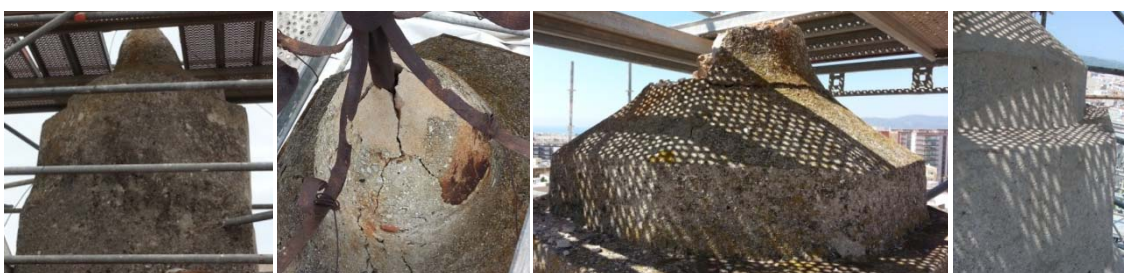
Grupo de imágenes 6.494 Retirada de la veleta y limpieza pináculo de la cúpula central.

Al presentarse pérdidas de material en los pináculos de las cúpulas, lo primero que se lleva a cabo en cada uno de ellos es la recuperación de su forma reparándolos de modo que se aplica mortero en las partes faltantes. Se ha hormigonado el remate del pináculo de la cúpula central del falso crucero, tal y como se muestra en las imágenes (imágenes 6.495 a 6.496), para darle la forma original y posteriormente anclar la veleta de coronación, retirada para su restauración con el procedimiento explicado en apartados posteriores. Además en dichos pináculos se ha procedido a la aplicación de biocida y limpieza siguiendo las mismas pautas que las explicadas en limpieza de paramentos en las fachadas.

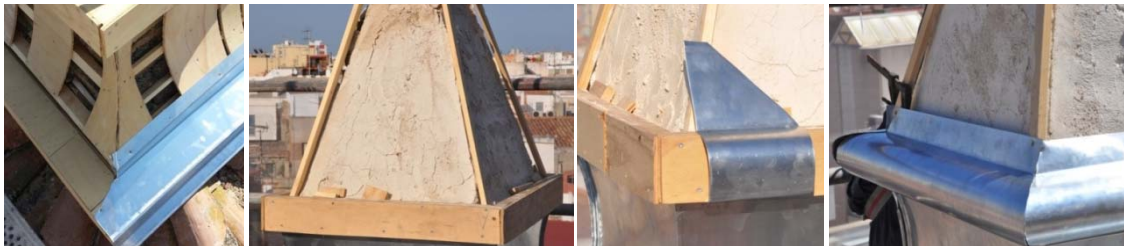
-Pináculo de la Cúpula de la Capilla de la Comunión

Grupo de imágenes 6.500 Atornillado de la estructura al pináculo.

formas de los pináculos. Dichas estructuras se han anclado mediante atornillado a cada uno de los pináculos (imágenes 6.498 a 6.500) ayudando a la fijación con espuma de poliuretano "Soudal".

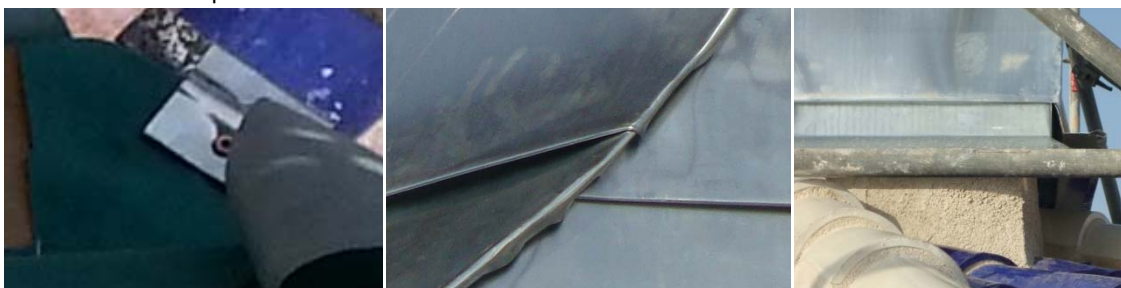
-Pináculo de la cúpula central.

6.502 Atornillado a los listones.

6.503, 6.504 Resultado de las uniones entre láminas de zinc.

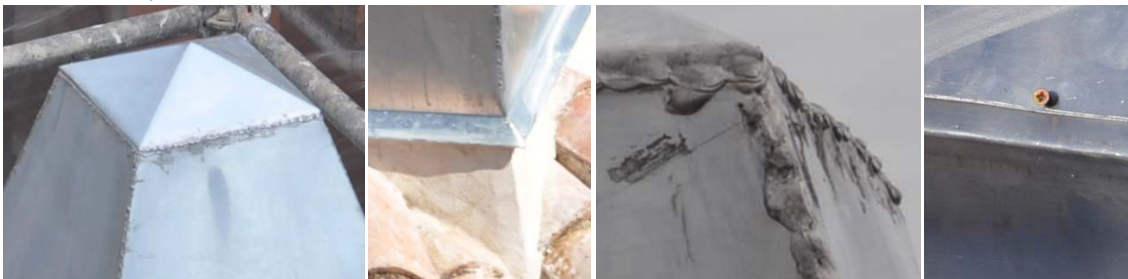
-Pináculo Capilla de la Comunión.

Grupo de imágenes 6.507 Resultado de las uniones entre láminas de zinc y atornillado.

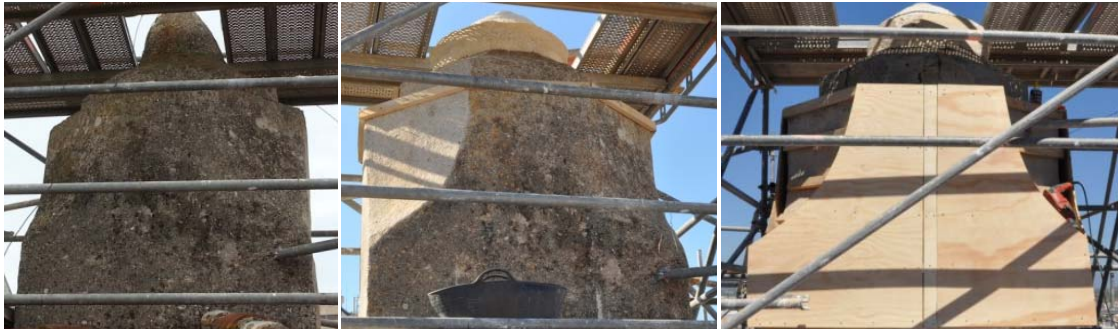
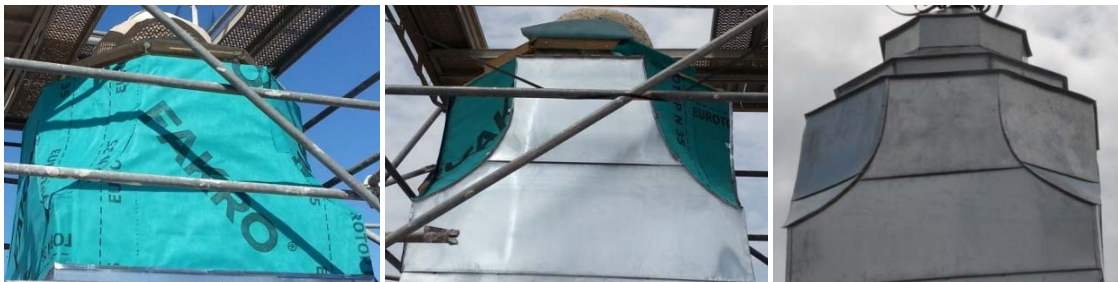
-Pináculo de la cúpula central.

6.508, 6.509 Limpieza y reintegración.

6.510 Estructura de madera.

6.511 Lámina impermeable.

6.512 Colocación zinc.

6.513 Resultado.

A continuación se muestra el proceso de ejecución de colocación de piezas de zinc en los tres pináculos del templo: 1) Limpieza y recuperación de pérdidas de material (imágenes 6.508 a 6.509, 6.514 y 6.518 a 6.520); 2) Realización de la estructura de madera (imágenes 6.510, 6.515 y 6.520); 3) Colocación tela impermeable transpirante (imágenes 6.511 y 6.516); y 4) Realización de la protección con láminas de zinc (imágenes 6.512 a 6.513, 6.516 a 6.517 y 6.521 a 6.522).

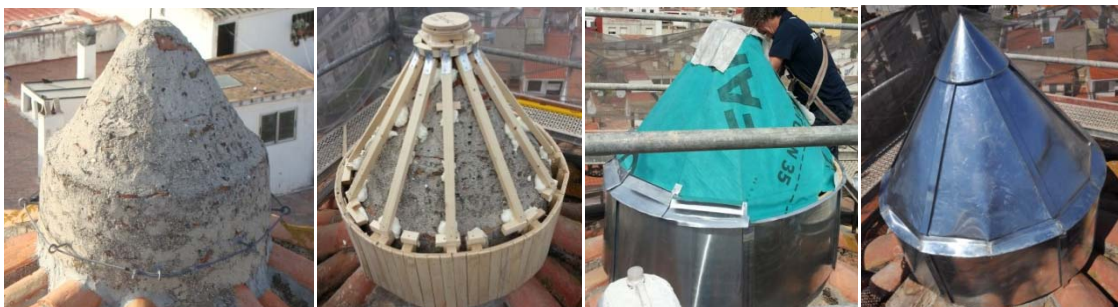
-Pináculo del ábside.

6.514 Reintegración.

6.515 Estructura madera.

6.516, 6.517 Impermeabilización y colocación zinc.

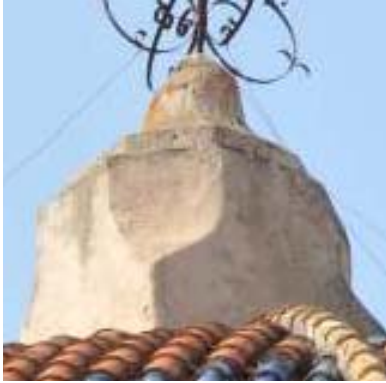
6.523Pináculo cúpula central.

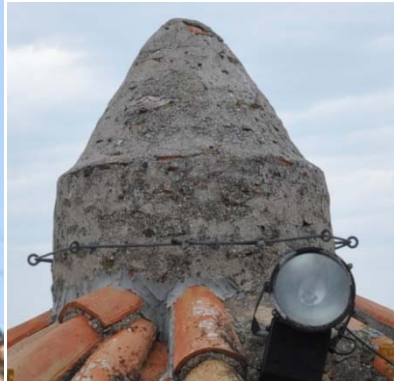
6.524Pináculo ábside.

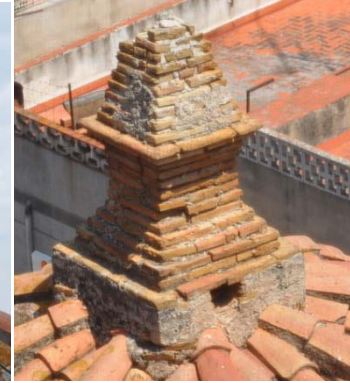
6.525Pináculo Capilla Comunion.

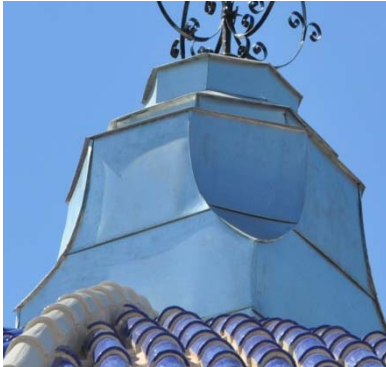
6.526Pináculo cúpula central.

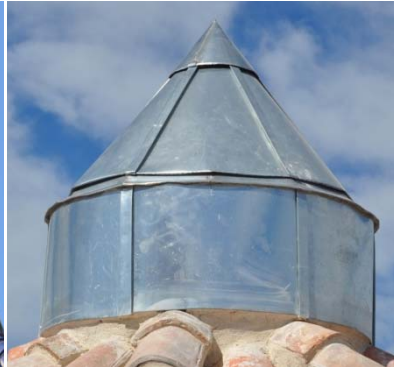
6.527Pináculo ábside.

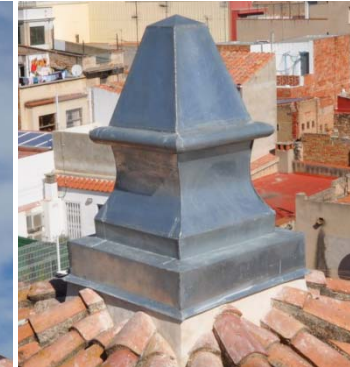
6.528Pináculo Capilla Comunion.

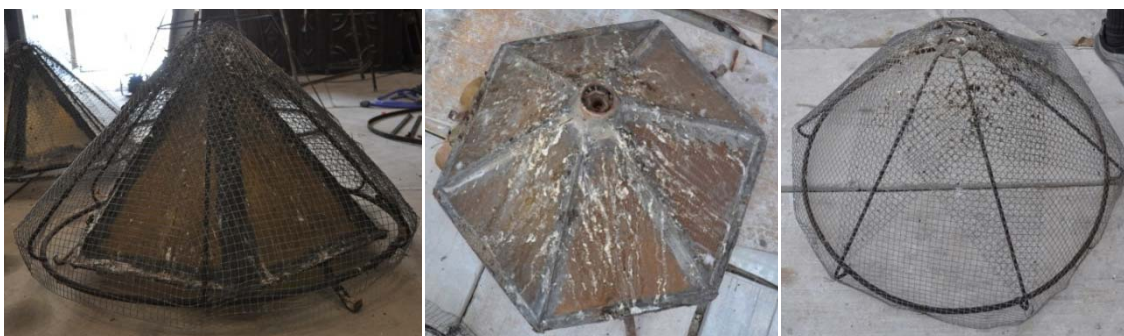
6.537 Lucernario y armazón protector. **6.538** Lucernario.

6.539 Elemento protector.

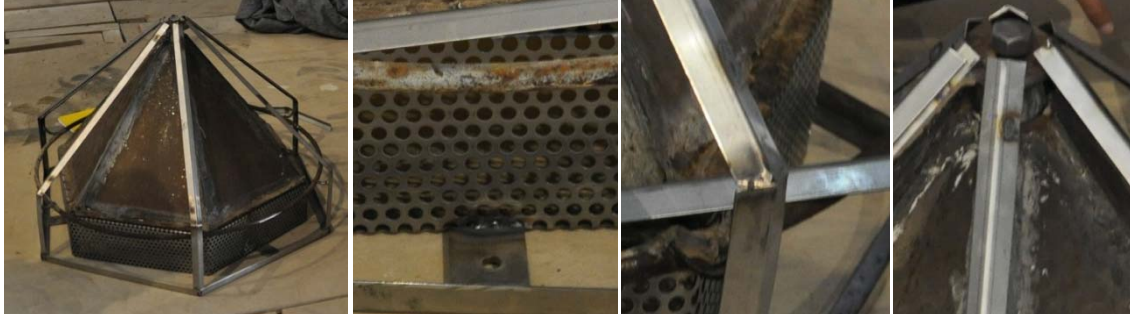
6.541Linterna con armazón. **6.542**Chapa perforada. **6.543, 6.544**Detalles de soldado.

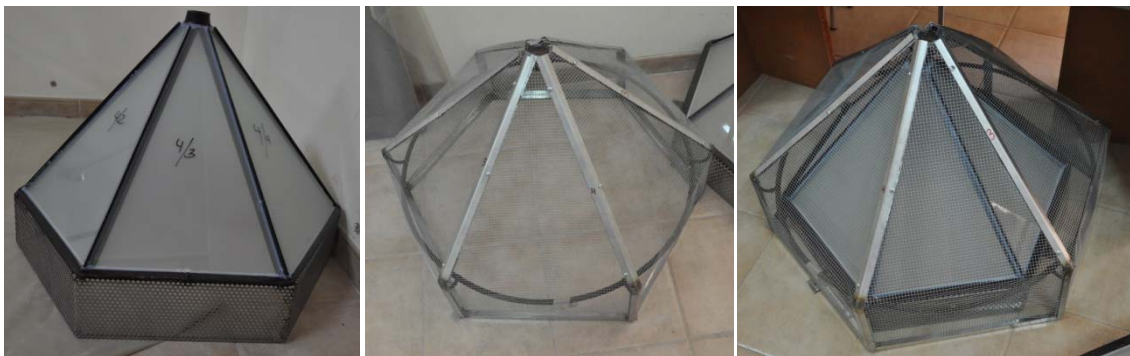
Grupo de imágenes 6.545Lucernario con su correspondiente armazón protector.

Elementos similares a los originales a modo de pirámide hexagonal formada con perfiles de acero inoxidable y cristales traslúcidos unidos con silicona. En la base se ha soldado un mini tambor de chapa perforada que permita ventilar y a su vez proteger de la entrada de animales (imágenes 6.545 a 6.546).

Sobre dicha pirámide se ha realizado otra estructura también piramidal, de perfiles de acero inoxidable soldados, sobre los que se ha atornillado tela metálica para la protección del lucernario (imágenes 6.545 y 6.547).

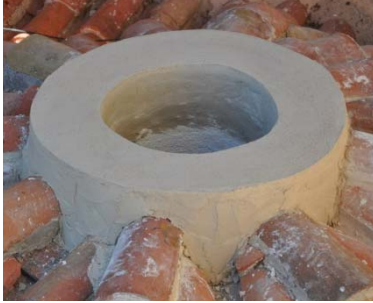
6.552 Pedestal finalizado.

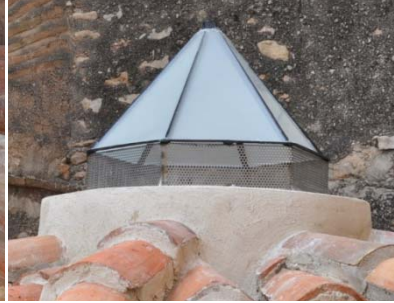
6.553 Lucernario anclado.

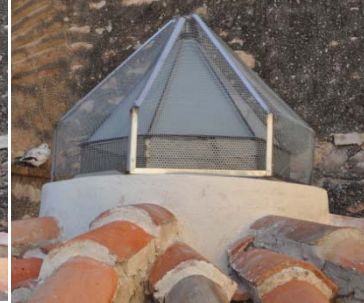
6.554 Armazón sujeto a la linterna.

Sobre dichos pedestales se ha atornillado los lucernarios mediante unas pletinas soldadas a la parte de chapa perforada (imagen 6.555). Una vez colocados los lucernarios se ha atornillado, por su parte superior, la estructura a modo de protección, tal y como se muestra en las imágenes (imágenes 6.556 a 6.557).

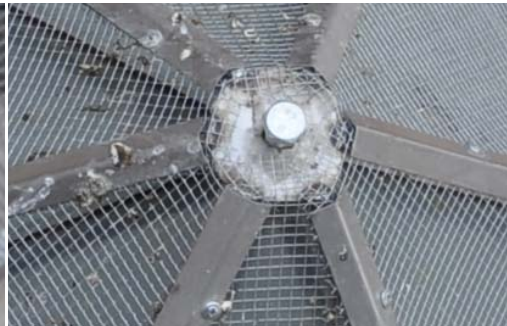
6.556, 6.557 Anclaje de la estructura de protección atornillada al lucernario.

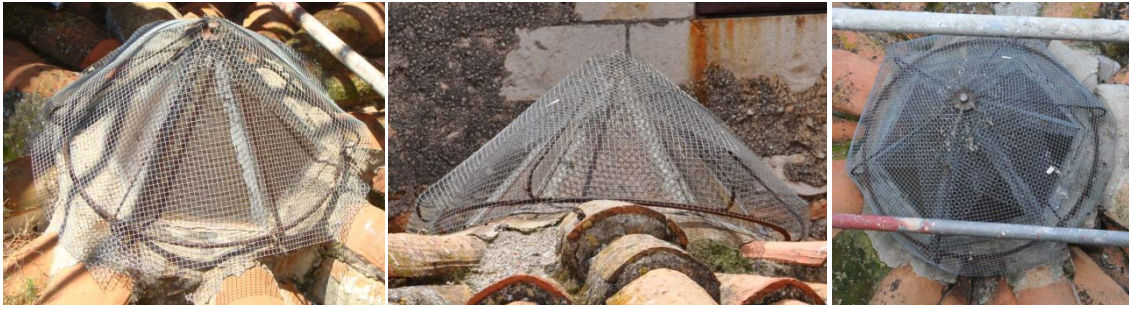
Grupo de imágenes 6.558 Estado de los lucernarios antes de la intervención.

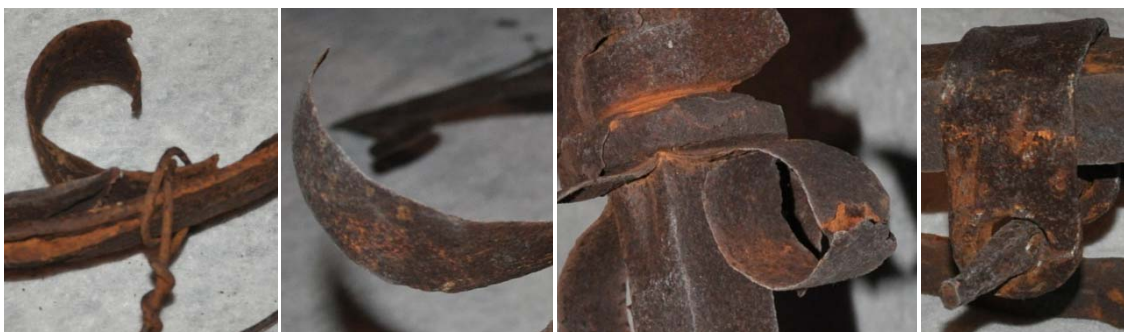
El proceso de la oxidación implica la dilatación del material así como la pérdida de su sección. La oxidación de elementos de hierro es favorecida por la humedad y oxígeno atmosférico. En este caso la oxidación puede deberse al contacto directo con el agua de lluvia que resbala sobre el elemento.. Por ello se decide tratar las partes de la veleta tal y como se explica en el apartado de planteamiento de la ejecución.

Grupo de imágenes 6.560 Oxidación.

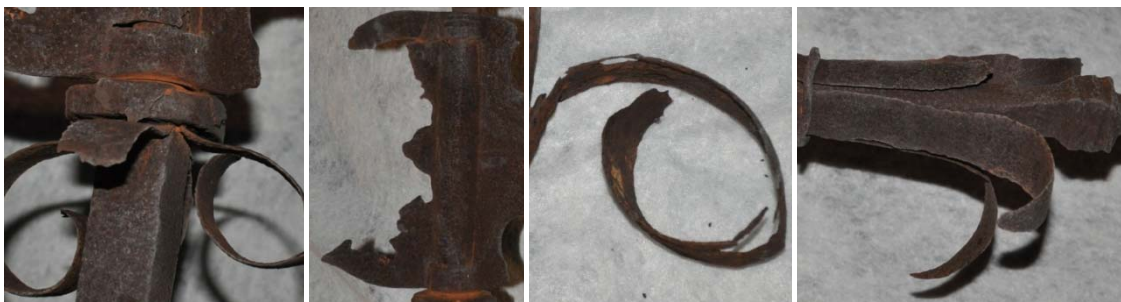
Las partes que componen la veleta de coronación de la cúpula central, a lo largo de los años, han sido castigadas por la intemperie presentando síntomas de desprendimientos y faltantes de material. Esto se debe a la alteración de sus partes debidas principalmente a diversas causas como los efectos del envejecimiento natural, las condiciones de uso, la acción animal, las condiciones climatológicas, etc. Por todo ello es necesario una reparación y protección de los elementos dañados.

Grupo de imágenes 6.561 Pérdidas de material.

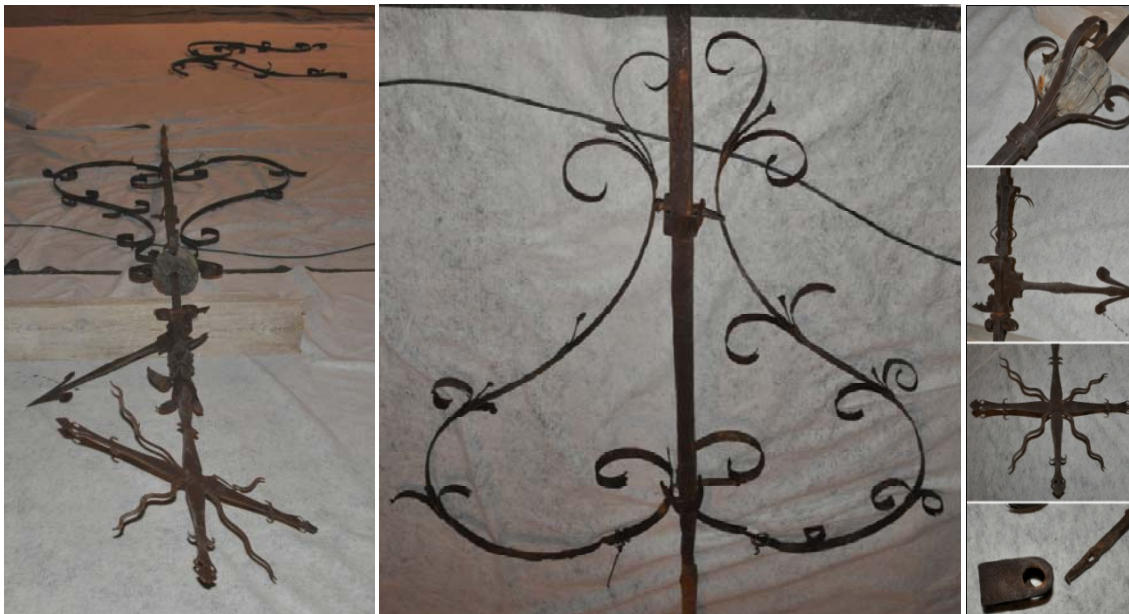
Los obreros han retirado la veleta de coronación de la cúpula una vez finalizada la colocación de las tejas y el saneamiento del pináculo, como se ha explicado en capítulos anteriores. Una vez retirada se observa y analiza (imágenes 6.563 a 6.564) con el objetivo de determinar si se restaura o se sustituye por un nuevo vástago de coronación.

Grupo de imágenes 6.563 Partes de la veleta retirada.

Tras su análisis se toma la decisión de restaurar la veleta existente. Las pautas de recuperación se basan en restaurarla restituyendo las piezas que se encuentran en mal estado por otras nuevas, similares a las antiguas. Se realiza un refuerzo en la parte de la veleta que sirve de anclaje en el remate de hormigón de la cúpula. Para la parte de la cola de la flecha, la cual no se haya documentada históricamente, se realiza un croquis de la idea que se quiere transmitir a semejanza de un trozo de la cola perdida, encontrado en las terrazas del templo. Se marca la idea de estandarte, de un elemento de cuatro colas, de dimensiones correspondientes al doble de larga que la flecha y de una amplitud de unos 0.75 cm., capaz de hacer mover la punta de la flecha. Se decide hacer la flecha y su cola de color rojo, que representa la sangre, y colocar un cojinete de acero inoxidable para que arranque mejor. Referente a la bola de madera se opta por cubrirla con una pieza de latón dorado que represente el oro. Una vez completada la veleta con todos sus faltantes se procederá a cepillar su óxido superficial para posteriormente aplicarle un convertidor del óxido y una última capa de barniz de protección de poliuretano para exteriores.

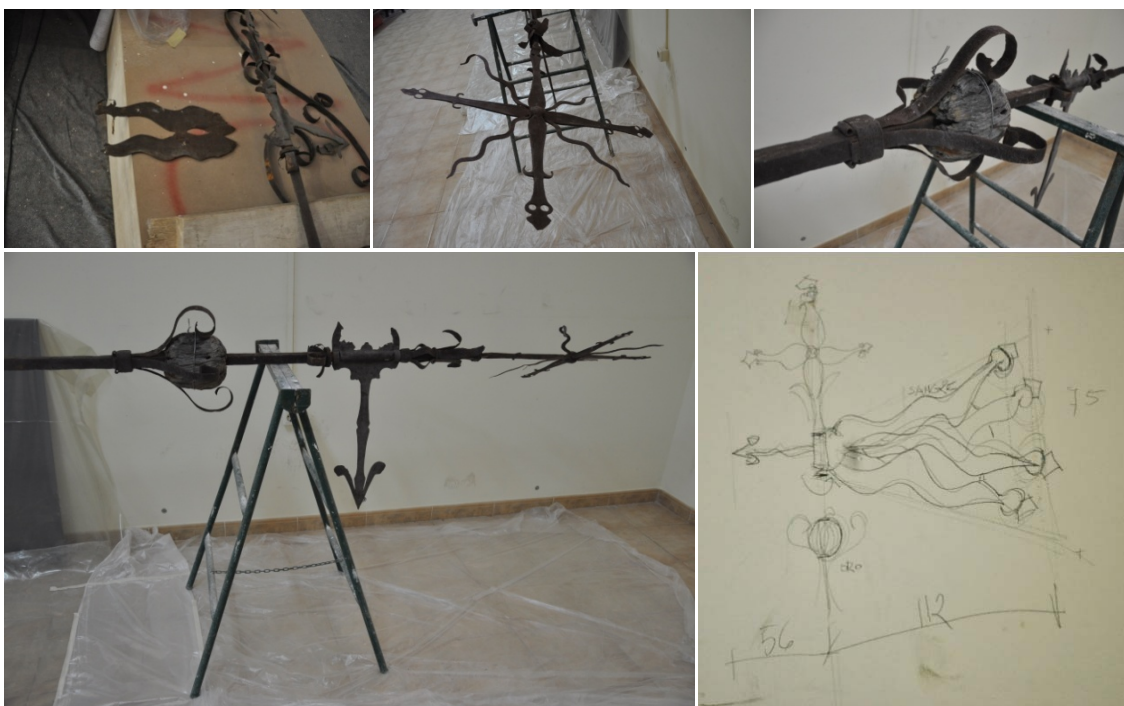
Grupo de imágenes 6.565 Análisis de cada una de las partes de la veleta y croquis de la parte faltante.

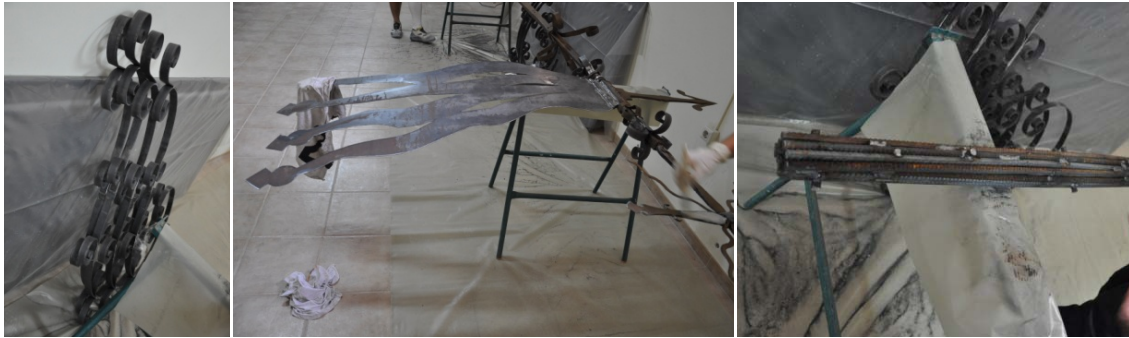
Grupo de imágenes 6.566 Partes de la veleta restauradas.

Una vez establecidas las pautas de actuación se procede a su realización, de modo que se han sustituido las piezas que se encontraban en mal estado por otras de iguales características y se ha realizado un refuerzo en la parte de anclaje de la veleta (grupo de imágenes 6.566). Dicho remate se ha realizado con demasiadas barras, que impedirían el paso de hormigón entre ellas y el anclaje no sería efectivo, por lo que un operario se ha encargado de quitar algunas de ellas con una radial (grupo de imágenes 6.567). Además el elemento de la cola de la veleta no tiene suficiente rigidez, por lo que se marcan una líneas en las que colocar unas pletinas rigidizadoras, de 3 cm. por 3 mm., habiéndose colocado soldadas a cada una de las colas que

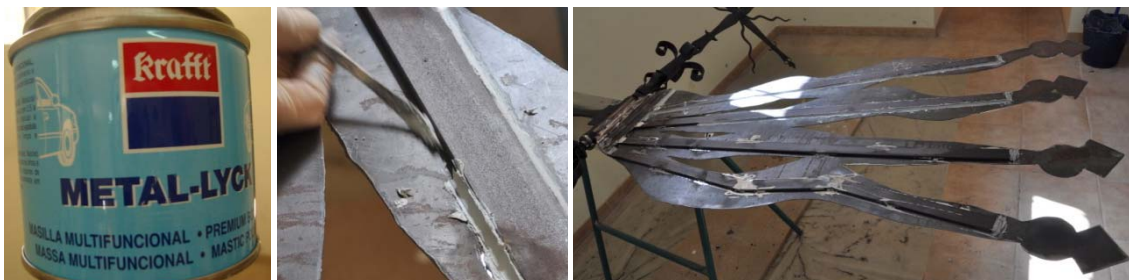
6.571 Masilla selladora.

6.572 Aplicación masilla.

6.573 Rigidización finalizada.

forman la veleta, tal y como se muestra en las imágenes (imágenes 6.568 a 6.570). Una vez colocadas se fijan y sellan sus cantos aplicando, con una espátula de restaurador, una masilla selladora "Metal-lyck, krafft", avivada con un catalizador (imágenes 6.571 a 6.573).

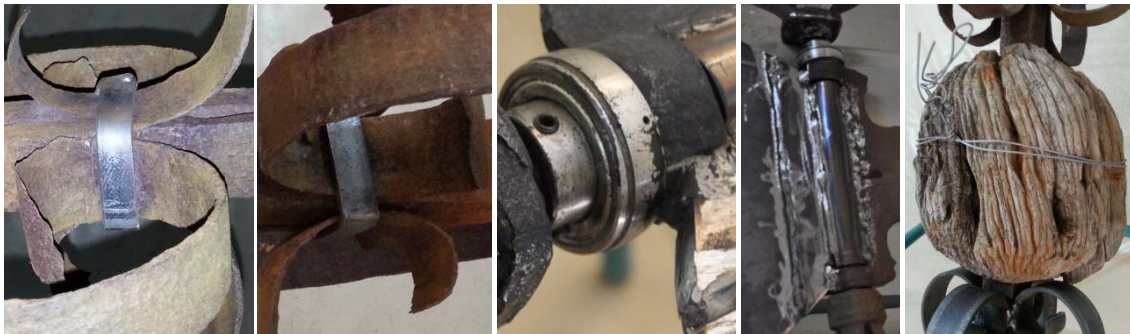
Grupo de imágenes 6.574 Sujeción de cada una de las partes de la veleta a la estructura principal.

Por otro lado, tras la reparación y sustitución de todas y cada una de las piezas necesarias, a manos de un carpintero metálico, y la sujeción y fijación de todos los elementos a la estructura principal del vástago (grupo de imágenes 6.574), una restauradora se ha encargado de cepillar, con un pequeño cepillo de púas metálicas, todas las partes de hierro original de la veleta, para quitar el óxido y posteriormente aplicar por impregnación un transformador del óxido (a todas las partes originales y nuevas unificando así el aspecto general) "XilazelMetal" (imágenes 6.575 a 6.577). Por último, una vez secado el transformador del óxido, se aplica la última capa a base de un barniz de protección de poliuretano para exteriores "Acripol, Montó" dándole así el aspecto final que se muestra (imágenes 6.578 a 6.581).

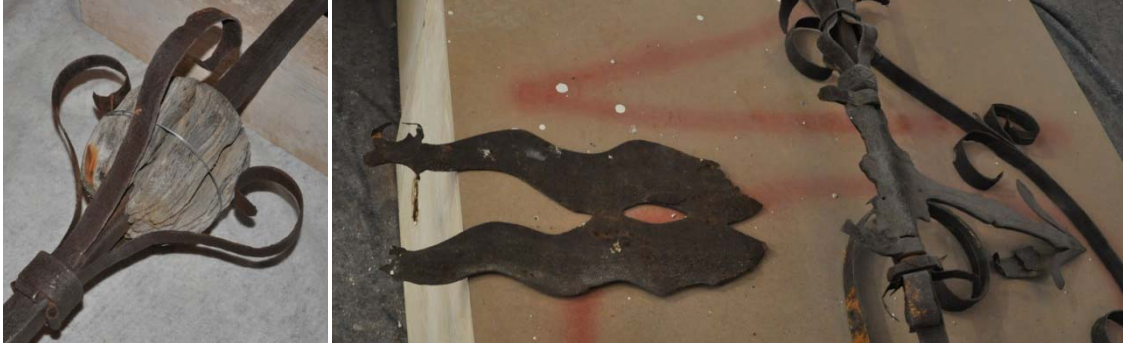
*Grupo de imágenes 6.599*Partes de la veleta antes de la restauración.

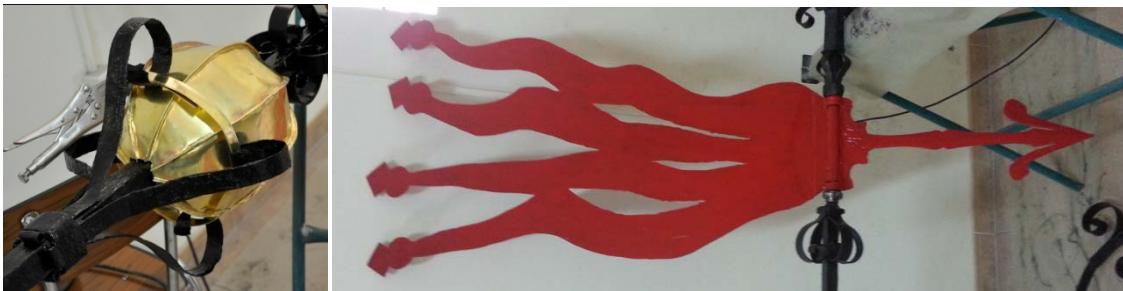
*Grupo de imágenes 6.600*Partes de la veleta después de la restauración.

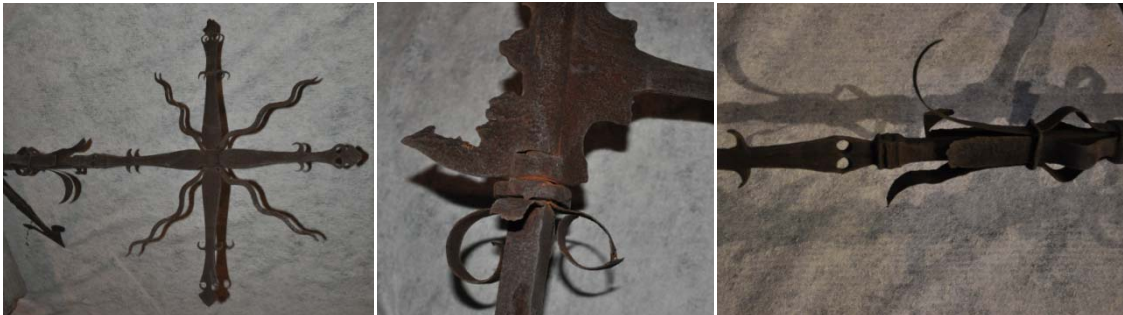
*Grupo de imágenes 6.601*Partes de la veleta antes de la restauración.

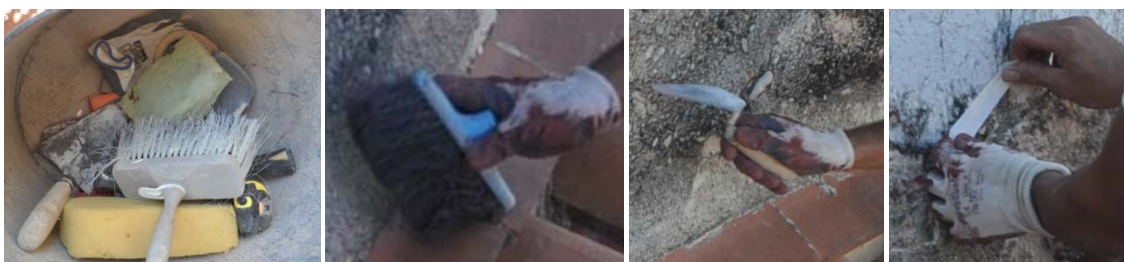
6.627, 6.628, 6.629 Limpieza de las zonas a pintar.

En primer lugar se han limpiado los paramentos rascando las irregularidades con una paleta de albañil y eliminando el material no adherido con un cepillo (imágenes 6.627 a 6.629). De este modo se asegura una mejor adherencia entre la pintura y los elementos a impermeabilizar.

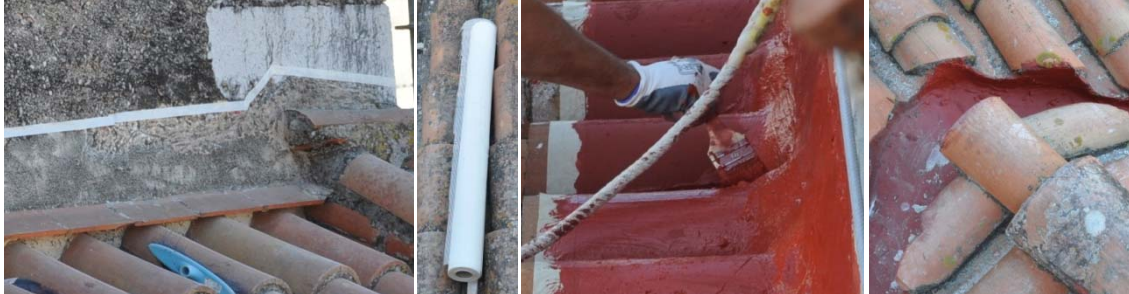
6.631 Cinta adhesiva colocada.

6.632, 6.633, 6.634 Malla de fibra de vidrio y pintura.

Una vez limpias y delimitadas las zonas, se extiende una capa de pintura impermeable elástica roja sobre la que se adhiere una malla de fibra de vidrio "Mallatex". Dicha malla de fibra de vidrio introducida en la capa fresca de pintura confiere gran resistencia a la fisuración y cuarteamiento. Por último, se aplica una segunda capa de pintura impermeable sobre la malla y, una vez seca, se retira la cinta adhesiva colocada a modo de guía (imágenes 6.632 a 6.634).

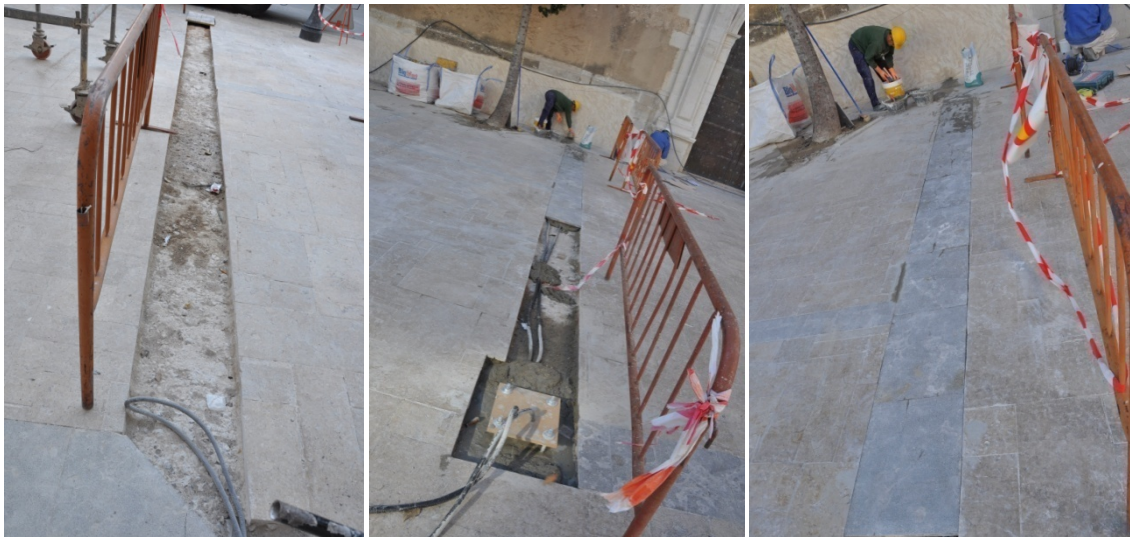
6.677 Picado pavimento.

6.678 Paso de cableado.

6.679 Colocación de pavimento.

Siguiendo los mismos pasos que en la instalación de electricidad en el interior del templo, se ha realizado la instalación eléctrica para el báculo exterior que iluminará la portada de la Capilla de la Comunión. Se ha picado el pavimento realizando la regata necesaria (imagen 6.677) para, posteriormente, pasar el tubo y cableado imprescindible (imagen 6.678) y, finalmente, colocar el pie de apoyo del báculo y cubrir la regata con nuevo pavimento exterior (imagen 6.679).

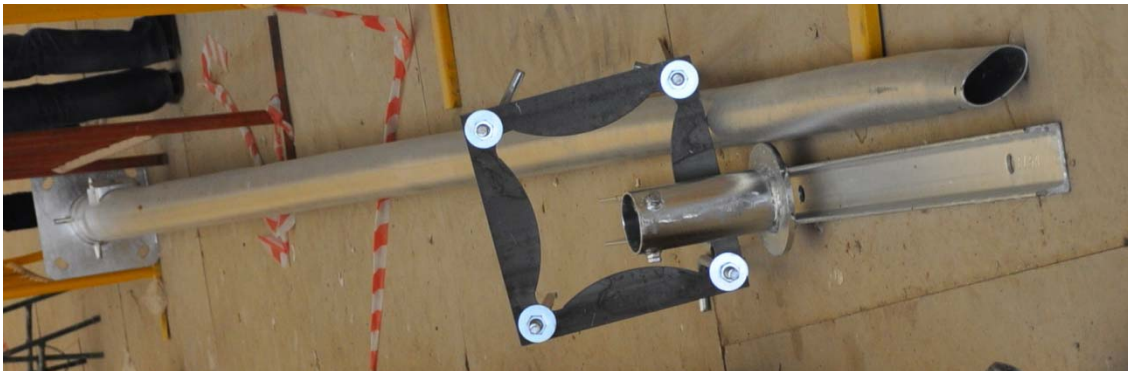
6.693 Báculo de iluminación para la fachada principal de la Capilla de la Comunión.

El primer de los báculos exteriores propuesto, para la iluminación de la fachada principal de la Capilla de la Comunión, no se ha considerado adecuado por su forma y color (imagen 6.693). Por ello, finalmente, se ha optado por un báculo oscuro de tres focos redirigidos en función a la iluminación deseada (imagen 6.694). Dicho báculo se ha colocado sobre un pie de apoyo atornillado al pavimento.

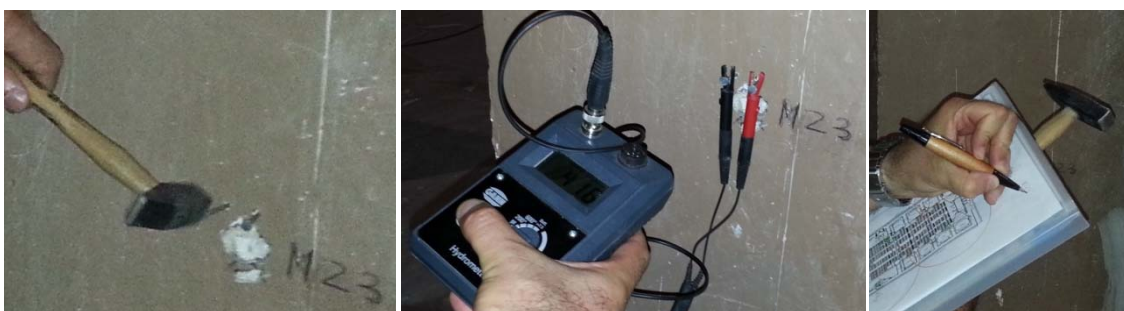
Grupo de imágenes 6.713 Realización de mediciones.

Una vez colocados los aparatos y puestos en funcionamiento, se llevan a cabo mediciones (grupo de imágenes 6.713) cada 15 días de la humedad para saber cómo evoluciona el desecado en el templo. En la primera toma de datos de humedad, según los resultados obtenidos por el especialista, se ha alcanzado una reducción de la humedad del 50%. En la segunda toma de medidas, el resultado continúa siendo positivo en cuanto al descenso de la humedad. Es en la 3ª de las mediciones realizadas cuando se observa una progresión de datos no tan lineal como en el resto de lecturas. Dicho resultado, bajo el criterio del especialista, puede atribuirse al enfoscado del zócalo interior de los muros, el cual ha podido alterar los resultados, debido a la humectación que haya aportado al templo durante su ejecución (tal y como se explica a continuación). Aún así se muestra satisfacción por los datos obtenidos y el sistema continúa su progreso. En la última lectura, llevada a cabo durante las obras en el interior del templo, se ha obtenido una disminución de la misma consiguiendo un resultado positivo de secado.
