LA IGLESIA DE SAN *B*ARTOLOMÉ, UN HITO PARA ENICARLÓ

Análisis e intervención

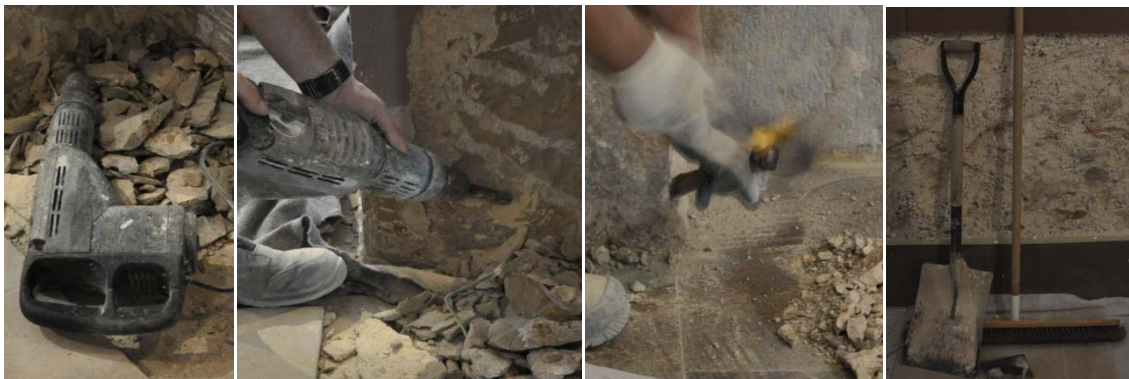
6.714Corte con radial **6.715,6.716**Picado del revestimiento con martillo eléctrico.

6.717,6.718Picado con martillo neumático.

6.719Picado manual.

Por todo lo mencionado, se lleva a cabo el picado de todo el revestimiento de mortero de cemento del zócalo interior de las pilastras y paramentos. Para dichas labores se utiliza radial, martillo neumático y pico (imágenes 6.714 a 6.719). Una vez picado, se va retirando los escombros vertiéndolos al contenedor provisto en obra.

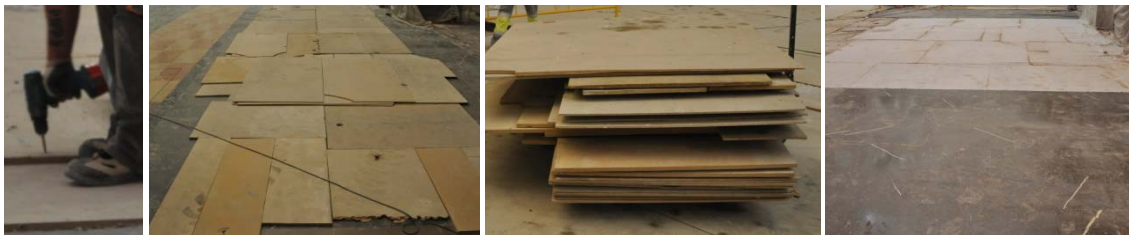
Antes de la colocación del nuevo pavimento se ha retirado el tablero de protección colocado al inicio de las obras. Se ha comenzado a desmontar por la zona del falso crucero, observándose que todas las baldosas se encuentran en buen estado, no habiéndose roto ninguna de ellas a causa de las máquinas utilizadas en el interior. Una vez retirado el tablero y colocado el pavimento se procede a la limpieza de polvo de obra, aspirando y barriendo, para posteriormente aplicar el tratamiento de pulido.

Grupo de imágenes 6.745 Retirada de los elementos de protección.

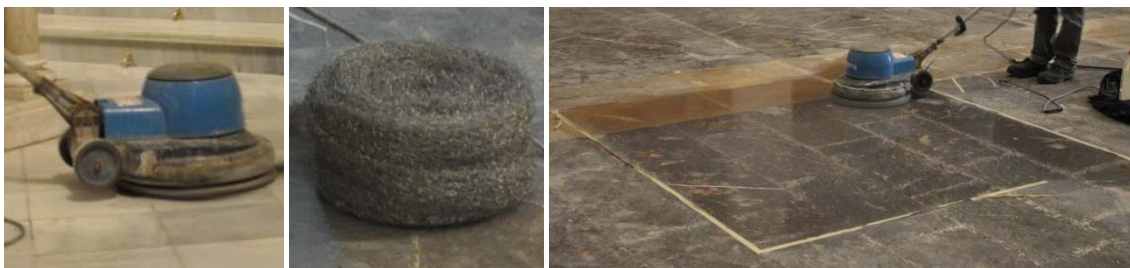
6.761 Pulidora.

6.762 Disco de lana.

6.763 Prueba de pulido.

Los especialistas, han realizado varias pruebas de pulido del pavimento, una de ellas con cera y la otra con abrillantador (imagen 6.763). Tras las pruebas se ha decidido pulir con abrillantador "Caselli", para evitar riesgos de caídas debido a la cera. Para el abrillantado se utiliza una pulidora rotacional (imagen 6.761) con discos de lana (imagen 6.762).

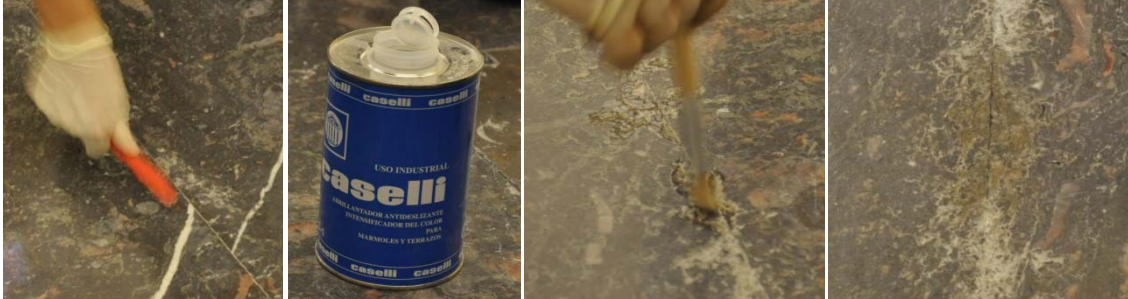
En algunas juntas y vetas del pavimento aparecen manchas blanquecinas debidas a la presencia de sales. Con el objetivo de eliminarlas se ha realizado una prueba de limpieza (imágenes 6.767 a 6.768) cepillando las juntas (imagen 6.765) y rellenándolas con poliéster (imagen 6.766). Dicho tratamiento retrasaría las obras y sería demasiado costoso para el resultado que pudiese obtenerse por lo que, finalmente, no se ha ejecutado.

6.765Cepillado juntas.

6.766Poliéster.

6.767,6.768Prueba de limpieza de juntas.

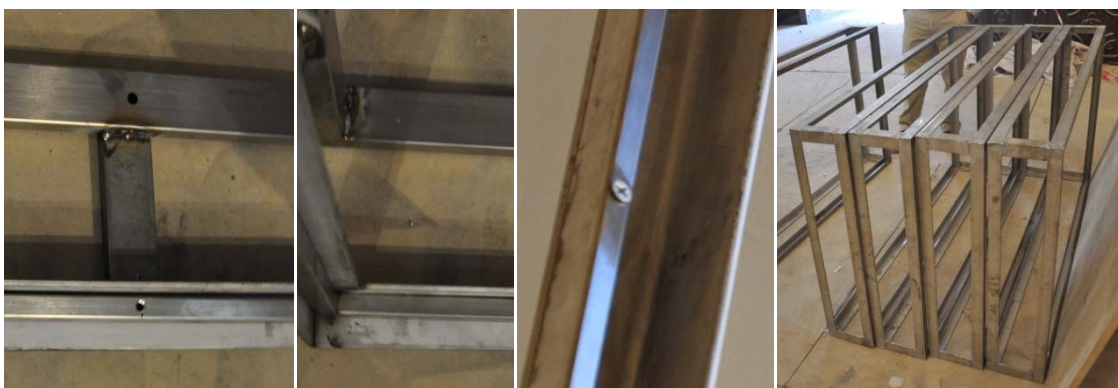
Grupo de imágenes 6.772Detalle de los marcos de acero inoxidable.

Posteriormente, se procede a la colocación de los bastidores de acero inoxidable compuestos por dos marcos soldados entre sí, como se muestra en las imágenes (grupo de imágenes 6.772).

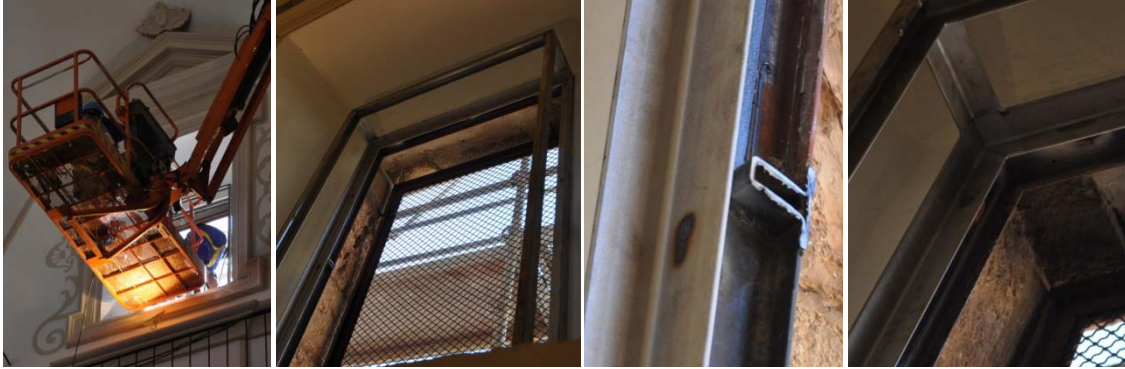
Grupo de imágenes 6.773 Colocación de los marcos metálicos anclados al marco de las vidrieras.

Dichos elementos se fijan, mediante soldadura, al marco de hierro existente (grupo de imágenes 6.773).

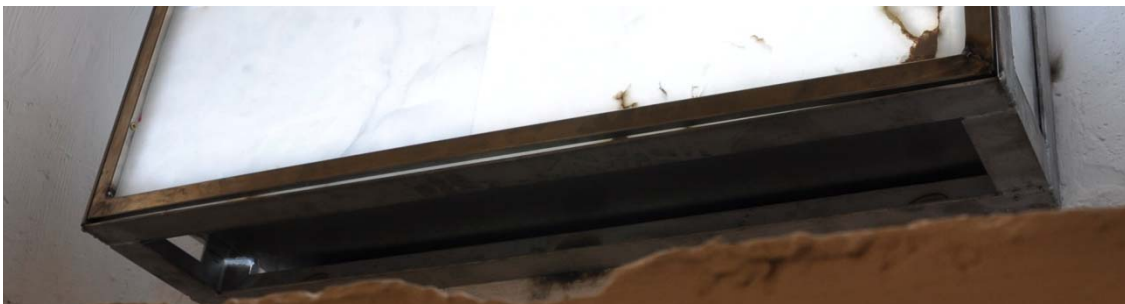
6.775 Baberos de zinc colocados en los marcos que sujetan el alabastro.

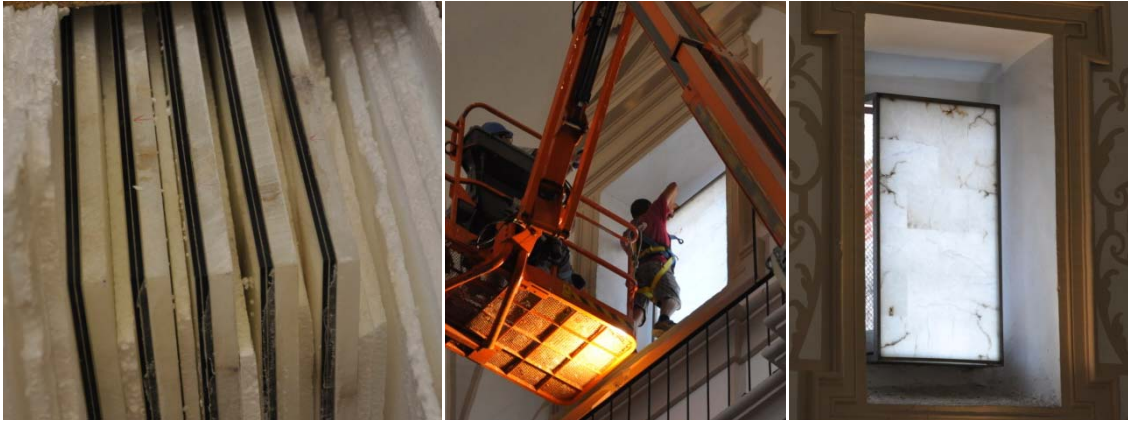
Grupo de imágenes 6.776 Colocación piezas de alabastro.

Una vez colocados los bastidores y baberos, se colocan las placas de alabastro sujetas con silicona al marco interior del bastidor (grupo de imágenes 6.776).

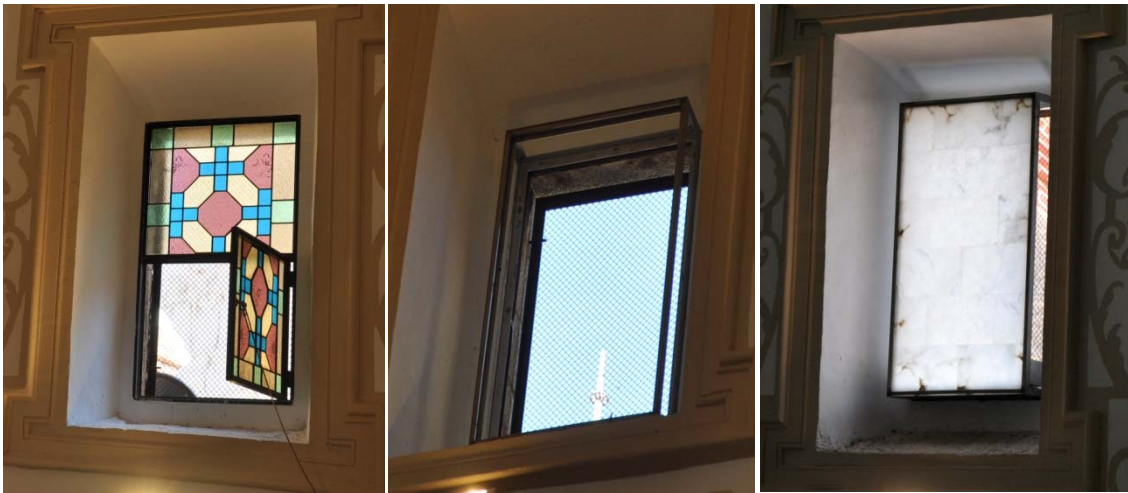
Grupo de imágenes 6.778 Proceso de sustitución de vidrieras.

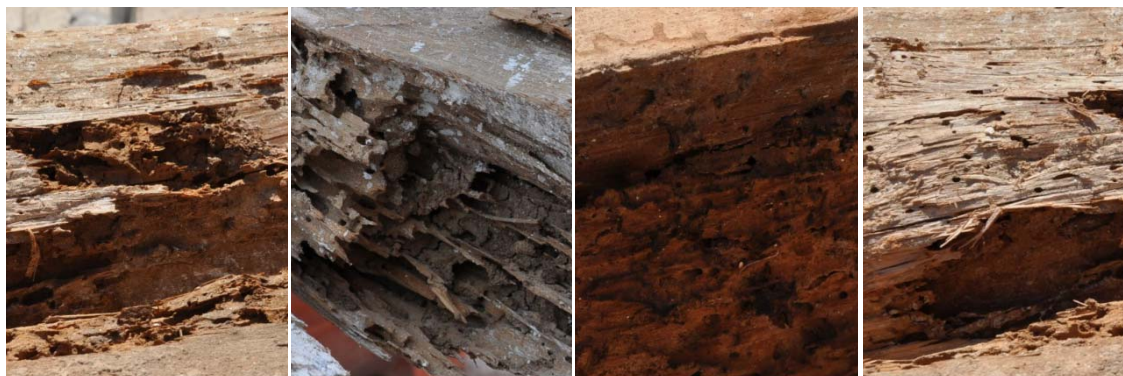
-Termitas: (imágenes 6.781 a 6.782) El ataque de las termitas no se observa a simple vista, ya que su presencia no se manifiesta al exterior porque evitan la luz y consumen sólo el interior de la madera, dejando tras su ataque un aspecto de la sección de la viga como si fuera hojaldré. Acceden a la madera en plena oscuridad por túneles de regueros o chorretones terrosos, construidos sobre las paredes o acodalados contra bordes, tapajuntas o embellecedores verticales de carpintería.

-Anóbidos: (imágenes 6.783 a 6.784) El ataque de insectos anóbidos, denominado popularmente como carcoma, constituye uno de los problemas más comunes que puede presentar la madera. La presencia de carcoma, a diferencia de la termita, puede identificarse al exterior mediante una serie de pequeños orificios, una vez comenzado el ataque, ya que dichos orificios circulares de 1-2 mm de diámetro, son los que dejan las larvas en la madera una vez vuelan al exterior convertidas en insecto. El desencadenante principal de un ataque de insectos anóbidos es el aumento de la humedad de la madera, que puede provenir del agua de construcción, de la condensación, de la infiltración, etc. Los anóbidos se alimentan de la celulosa de la madera y pueden penetrar en profundidad en la misma. Este tipo de ataques puede aparecer combinado con ataques previos de hongos en diversas formas que abren la vía a estos insectos, o ataques simultáneos de cerambícidos.

6.781,6.782Termitas.

6.783,6.784Carcoma.

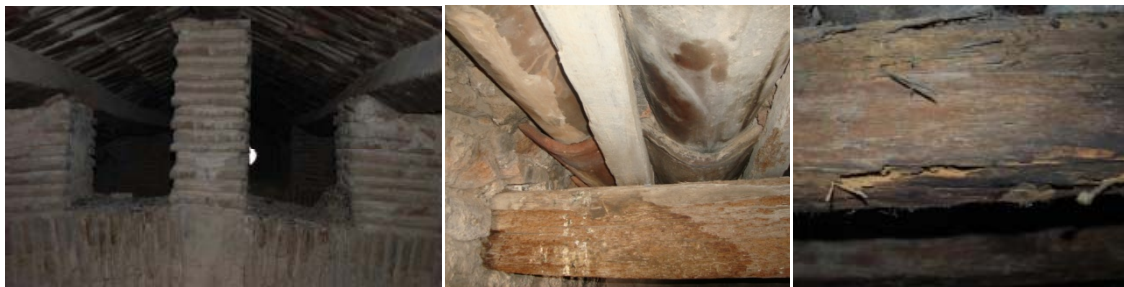
Tras haberse realizado una inspección en los espacios entre cubierta y, revisadas todas y cada una de las patologías encontradas, se llega a la conclusión que hay ataque de termitas, pero no presencia. Por ello se lleva a cabo un mantenimiento de los tratamientos aplicados hasta el momento.

Grupo de imágenes 6.785 Estado de los espacios entre cubiertas.

Para el tratamiento contra la carcoma y termitas, en primer lugar se lleva a cabo un gaseado de los espacios entre cubierta, de la Capilla de la Comunión y nave central, y posteriormente una revisión de los cebaderos instalados en los muros de la iglesia renovando las pantallas antitermitas.

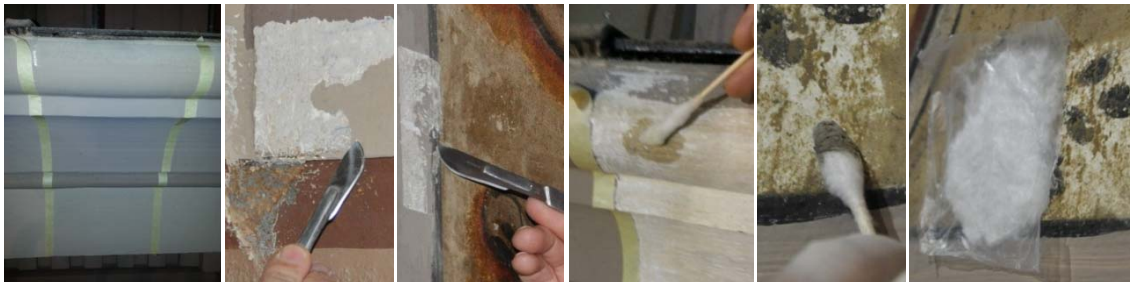
6.798 Delimitación. **6.799, 6.800** Bisturí. **6.801** Isopo. **6.802** Isopos. **6.803** Empacos.

Para la realización de catas, se marca la zona en la que se lleva a cabo la cata con cinta adhesiva (imagen 6.798) para posteriormente realizar rectángulos que muestren las diferentes capas de pintura. Se han llevado a cabo con diferentes espátulas y bisturís de restaurador (imágenes 6.799 a 6.800), eliminando cada una de las capas de pintura de modo que se vaya observando todas las capas ocultas por la actual pintura. Una vez eliminada la pintura se utiliza un isopo empapado en alcohol (imagen 6.801) para limpiar las zonas rascadas. Las catas se realizan en las partes elevadas del templo ya que son las zonas más fiables para el diagnóstico por estar menos dañadas por el uso de las personas, siendo más fácil que no se haya repintado al ser zonas menos accesibles. La mayoría de las catas se llevan a cabo con las espátulas y bisturís, pero en zonas delicadas con mayor policromía se han realizado catas con isopos (palo de algodón, imagen 6.802) o empacos (algodón empapado en una sustancia, en este caso acetona, que se coloca pegado a la pintura tapándose con papel de plástico y dejándose actuar, imagen 6.803). Se hacen pruebas con etanol, agua, white spirit y acetona, llegándose a la conclusión de que la única sustancia que elimina la capa superficial de pintura es la acetona, de ahí el uso de esta sustancia para los empacos. En total se han realizado unas 150 catas de pintura en el interior de la iglesia, a mano de los restauradores, con el objetivo de tomar una decisión acerca de cómo actuar en los elementos arquitectónicos de cúpulas, pechinas y capillas.

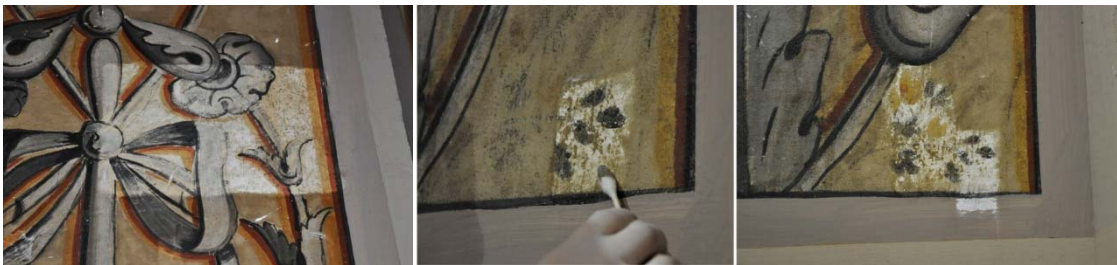
Grupo de imágenes 6.809 *Catas en capilla 1 lado de la Epístola.*

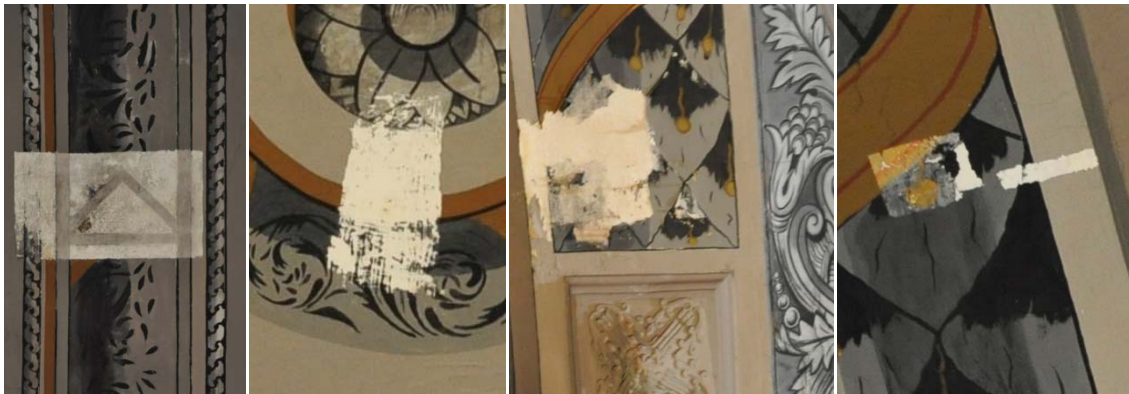
Grupo de imágenes 6.813 Catas en cúpula central.

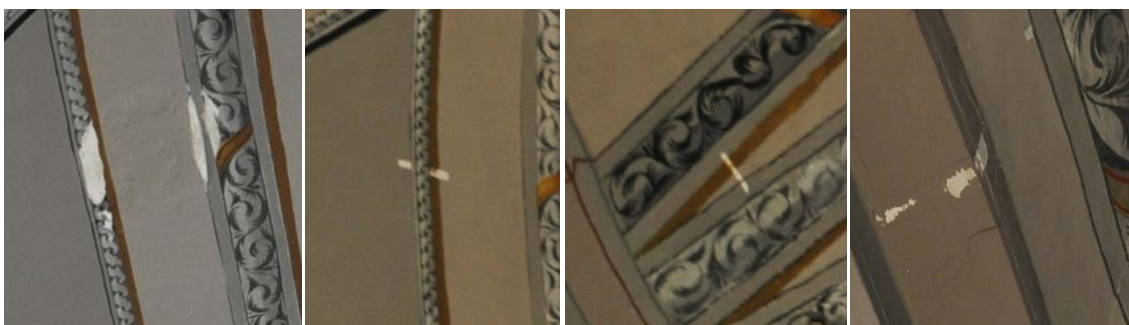
Grupo de imágenes 6.814 Catas en ábside.

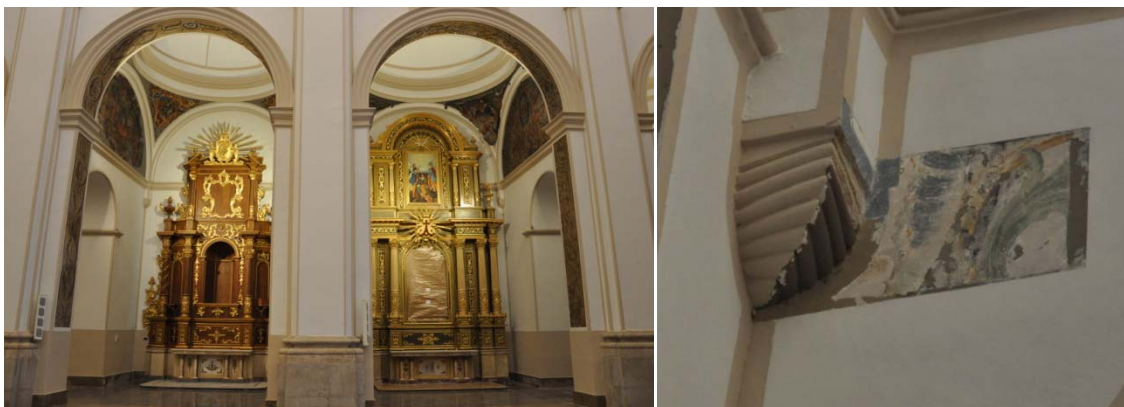
6.852 Capillas 2ª y 3ª lado Epístola.

6.853 Ventana arqueológica capilla 3ª.

De este modo se ha respetado en las capillas 2ª y 3ª del lado de la Epístola las pinturas situadas en las partes superiores (imagen 6.852) y se ha realizado una ventana arqueológica (imagen 6.853) en las pinturas existentes en la parte baja de la 3ª capilla.

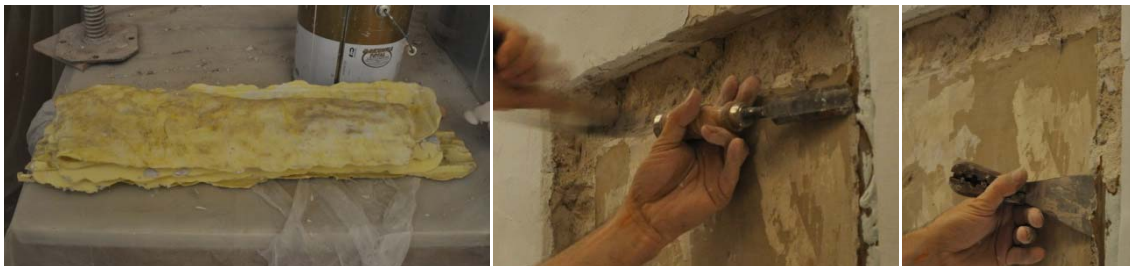
6.877 Moldes realizados.

6.878, 6.879 Picado de molduras.

Antes de proceder a la colocación de las nuevas molduras, se prepara la zona picando las molduras en mal estado (imágenes 6.878 a 6-879). Posteriormente, una vez realizadas las nuevas molduras en taller a partir de moldes (imagen 6.880) y ajustadas a las medidas exactas mediante corte, con sierra y tenazas (imágenes 6.881 a 6.882), se procede a su colocación con mortero como material de sujeción (grupo de imágenes 6.883).

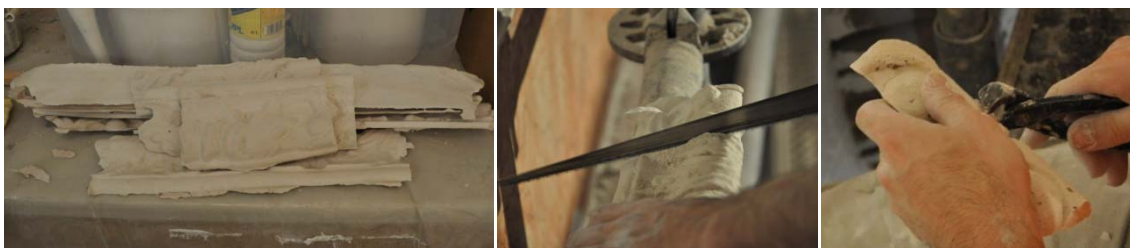
6.880 Molduras realizadas.

6.881, 6.882 Corte y ajuste de las molduras a cada zona.
