ESTUDIO Y ANÁLISIS DE LESIONES EN FACHADAS DEL DISTRITO DE ZAIDIA. CASO ESTUDIO C/ ORIHUELA N.º 16, VALENCIA

MATEO NICOLÁS SÁNCHEZ GONZÁLEZ

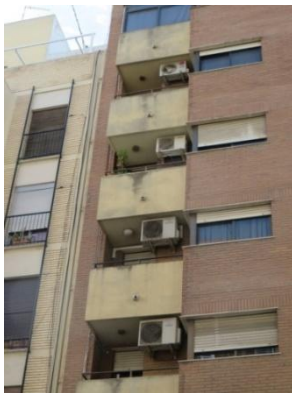
Ilustración 53. Ensuciamiento por deposición.

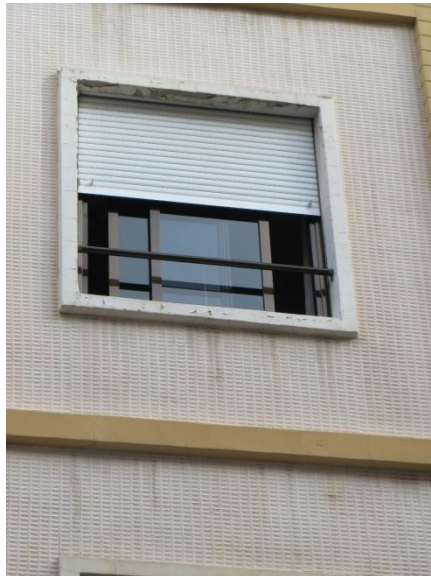
Ilustración 55. Suciedad por lavado diferencial.

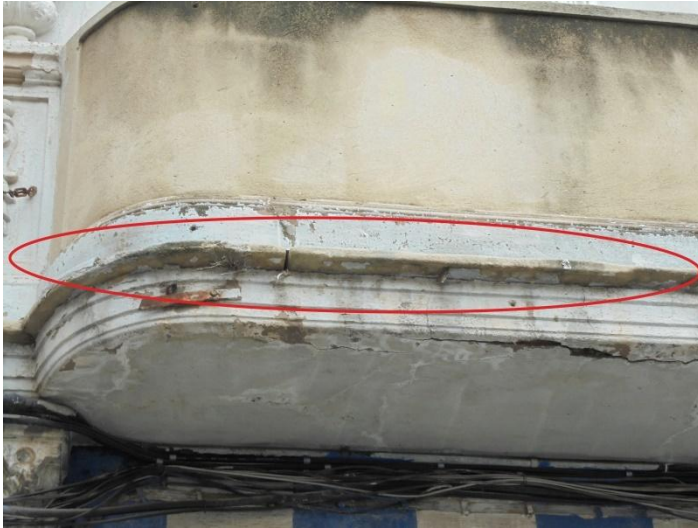
Ilustración 56. Erosión atmosférica.

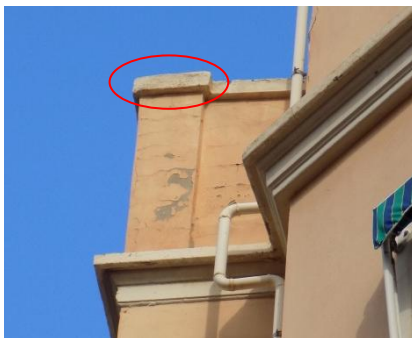
Ilustración 63. Erosión mecánica causada por la acción del viento.

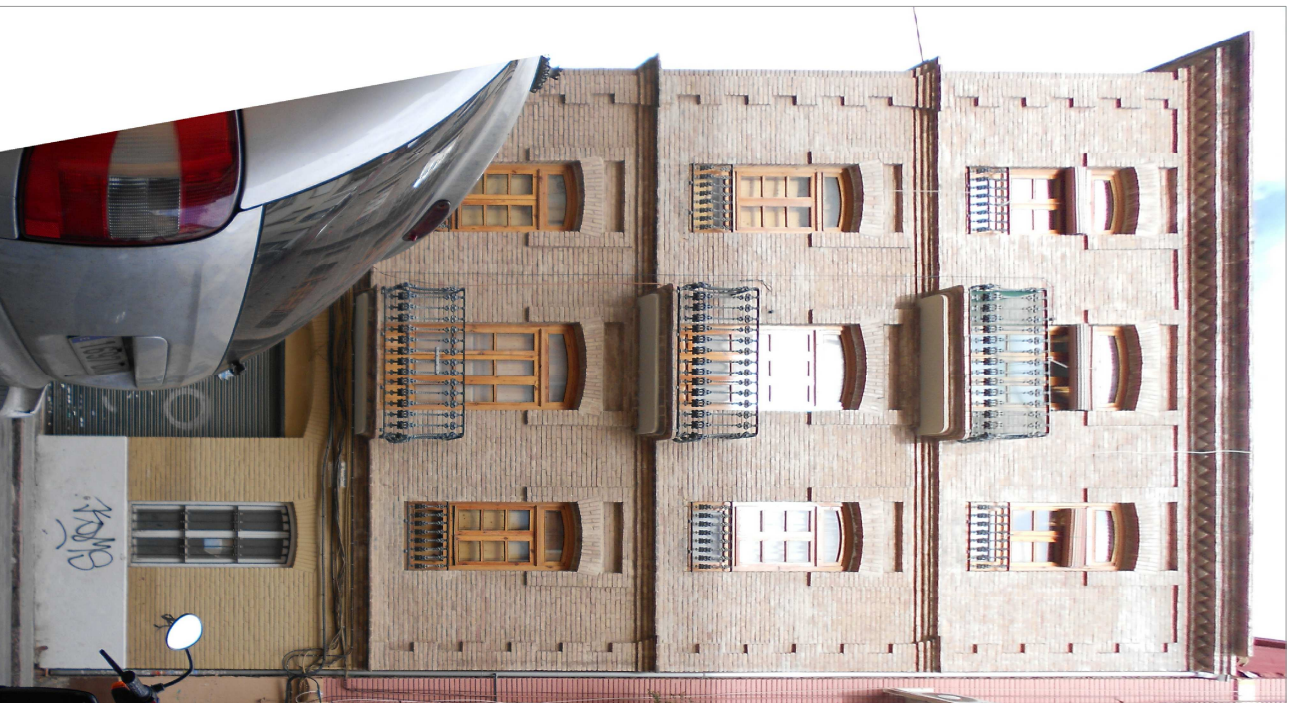
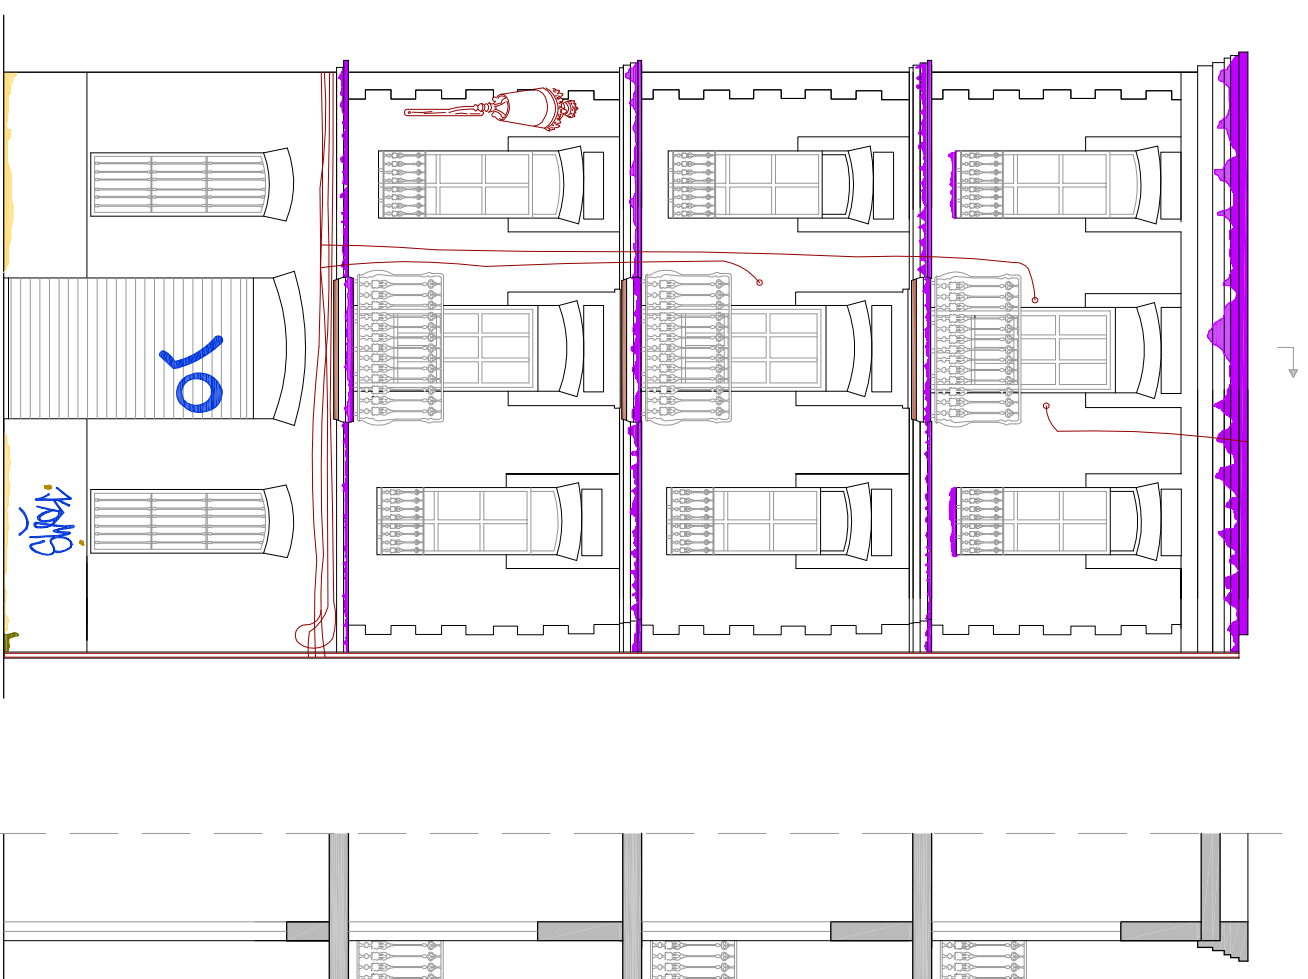
FACHADA SUR

- Desconchados revestimientos
- Desprendimiento pintura
- Elementos impropios
- Graffiti
- Intervenciones
- Suciedad
- Suciedad por escorrentía

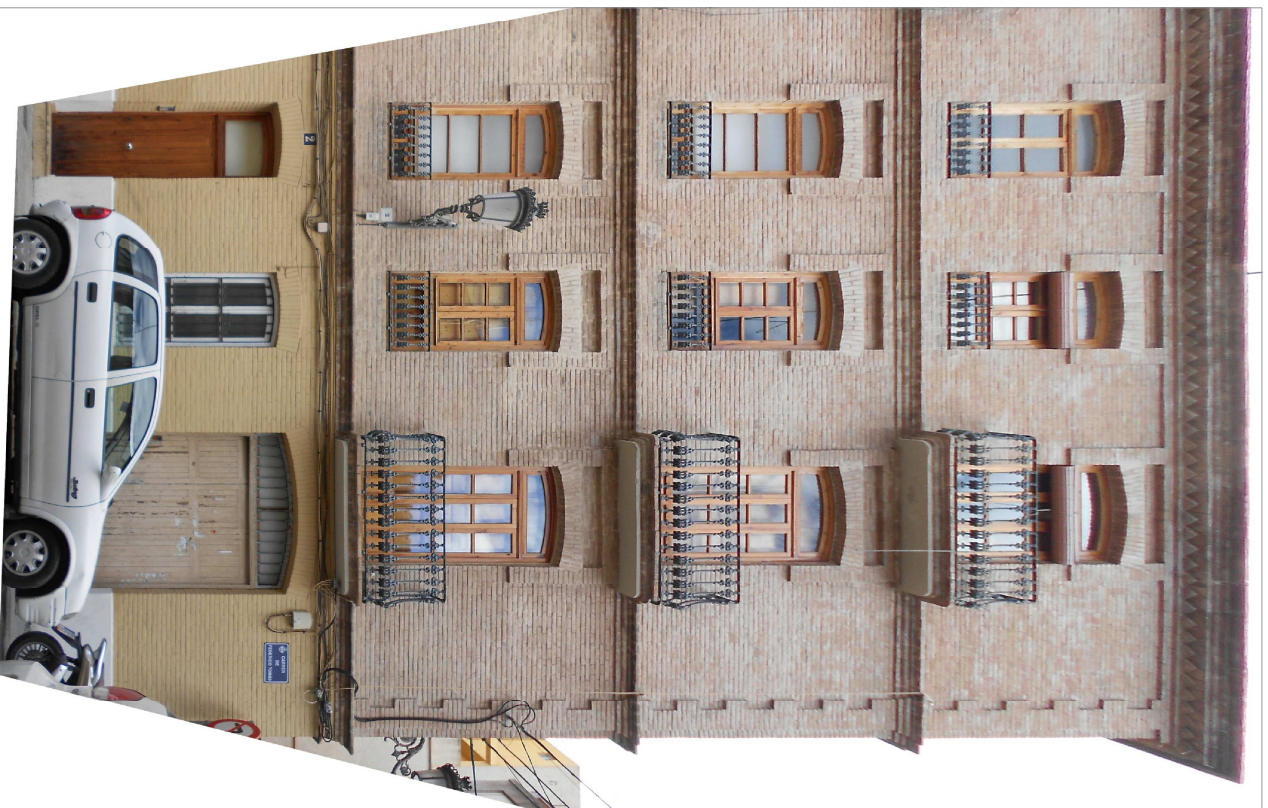
- Desconchados revestimientos
- Desprendimiento pintura
- Elementos impropios
- Intervenciones
- Mutilación
- Perrros. nitrato
- Pérdida de sección el elementos ornamentales
- Suciedad
- Suciedad por escorrentía

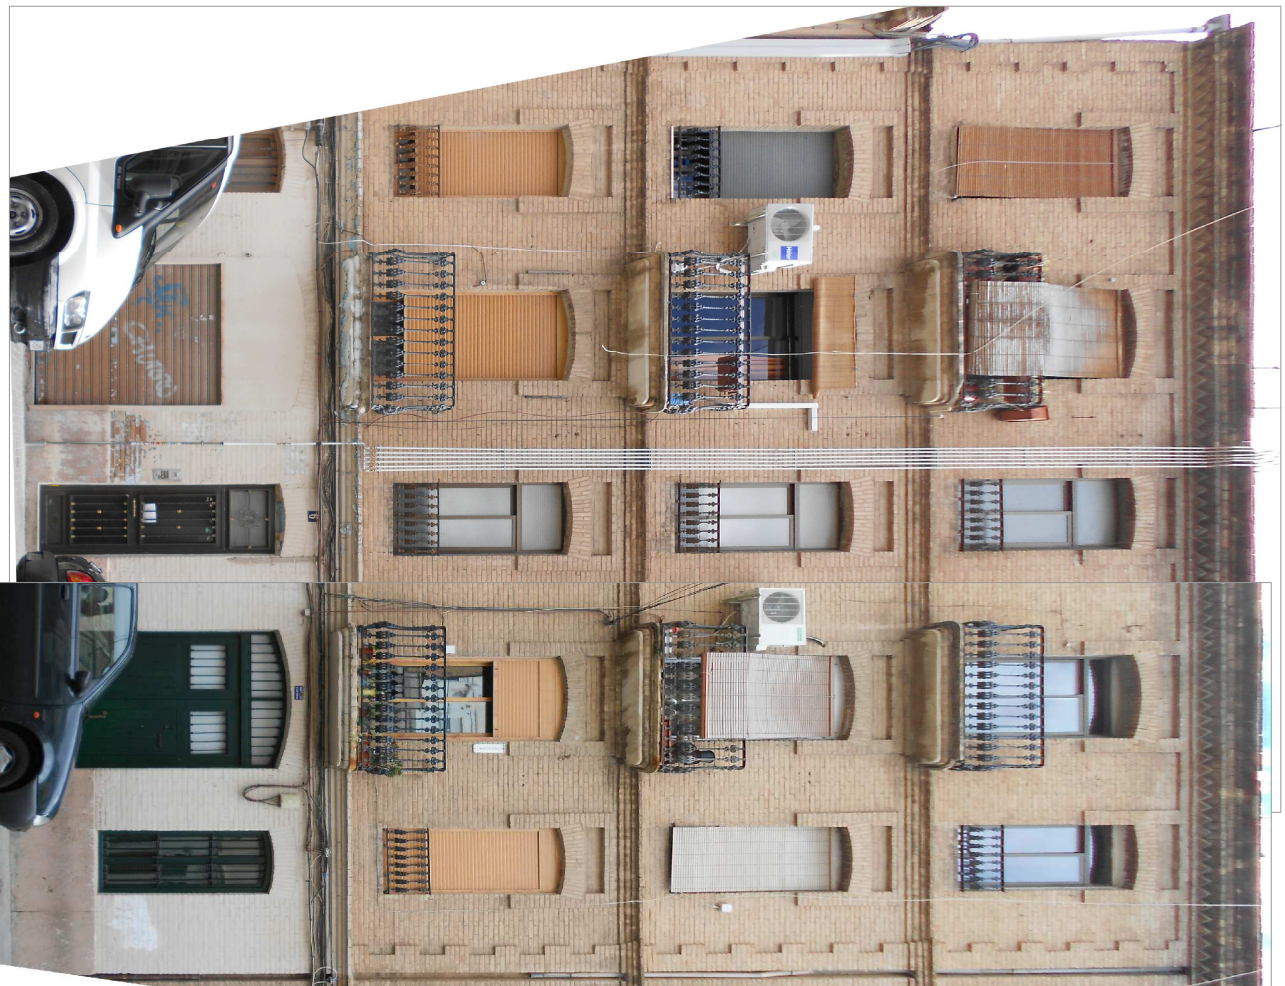
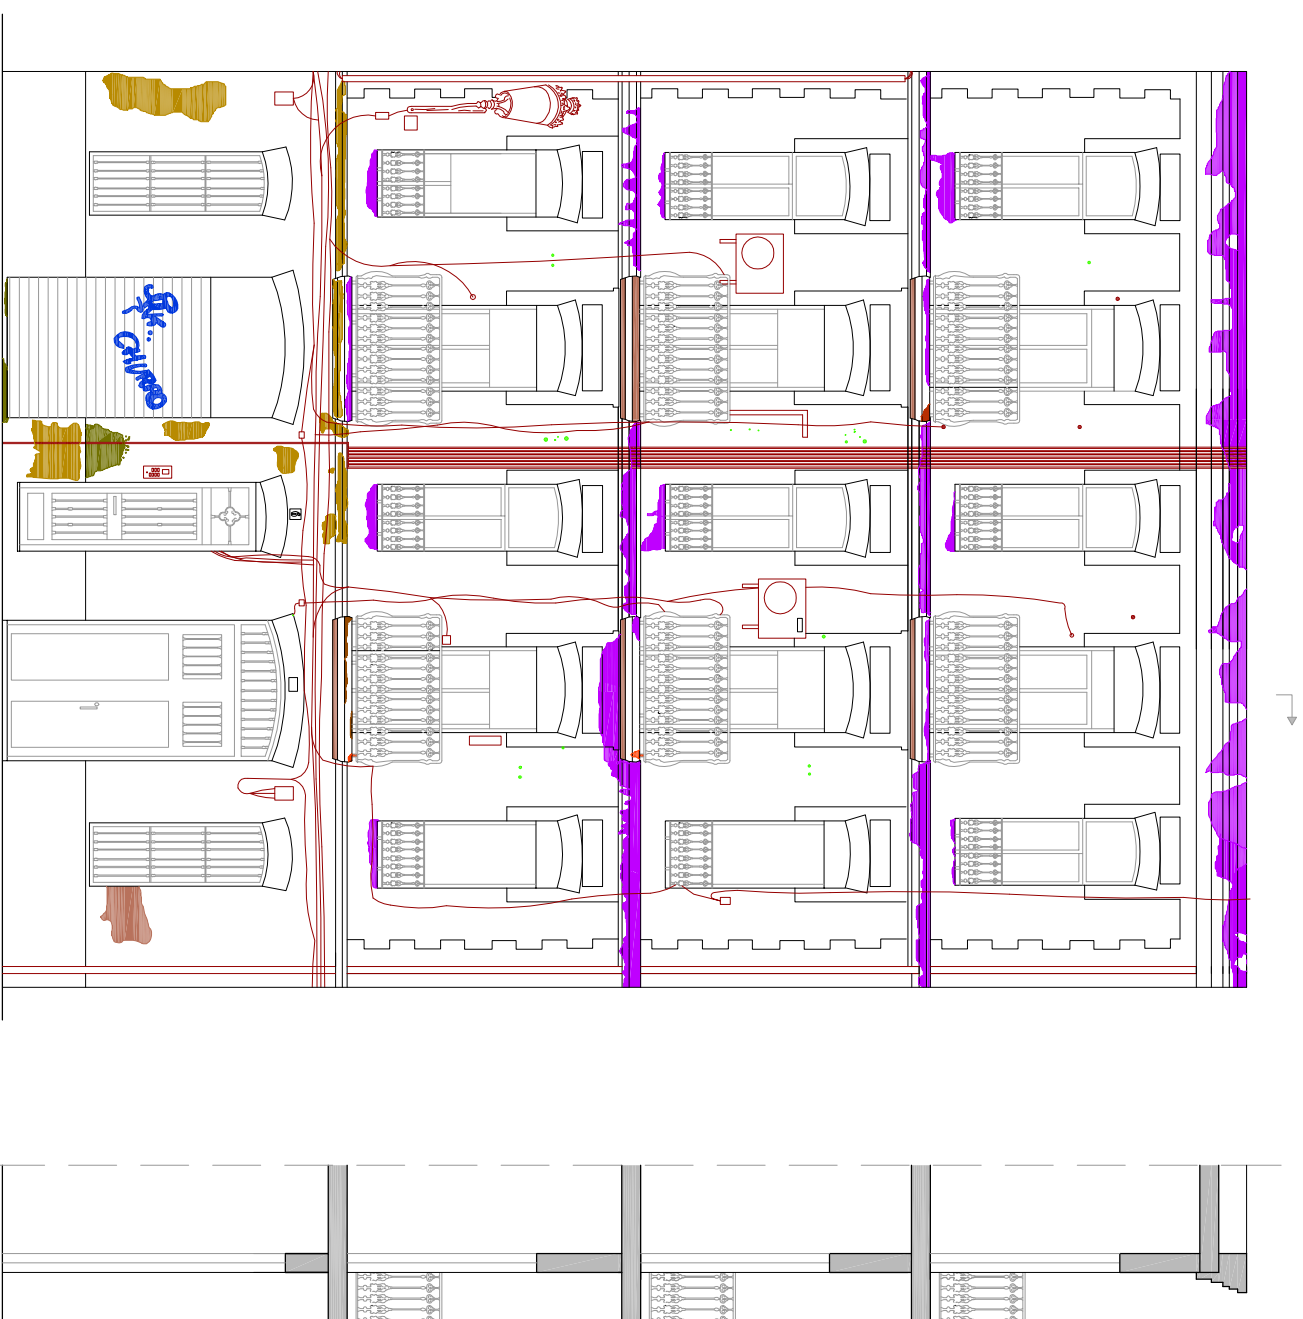
FACHADA PRINCIPAL

- Desconchados revestimientos
- Desprendimiento pintura
- Elementos impropios
- Graffiti
- Intervenciones
- Mutilación
- óxido
- Pérdida de sección y elementos ornamentales
- Suciedad
- Suciedad por escorrentía

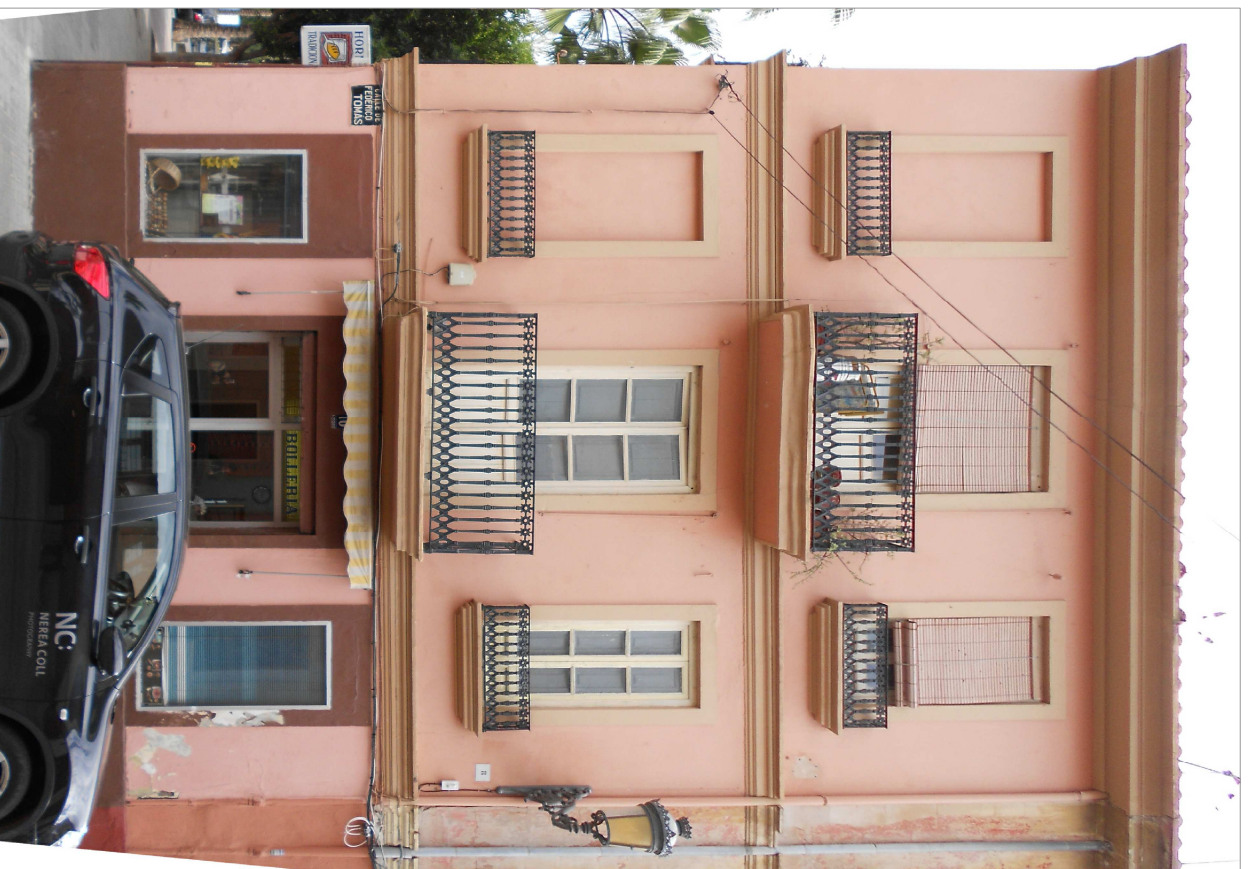
FACHADA OESTE

| | Abombamiento pintura | | Grietas |
| | Fisuras | | Suciedad |

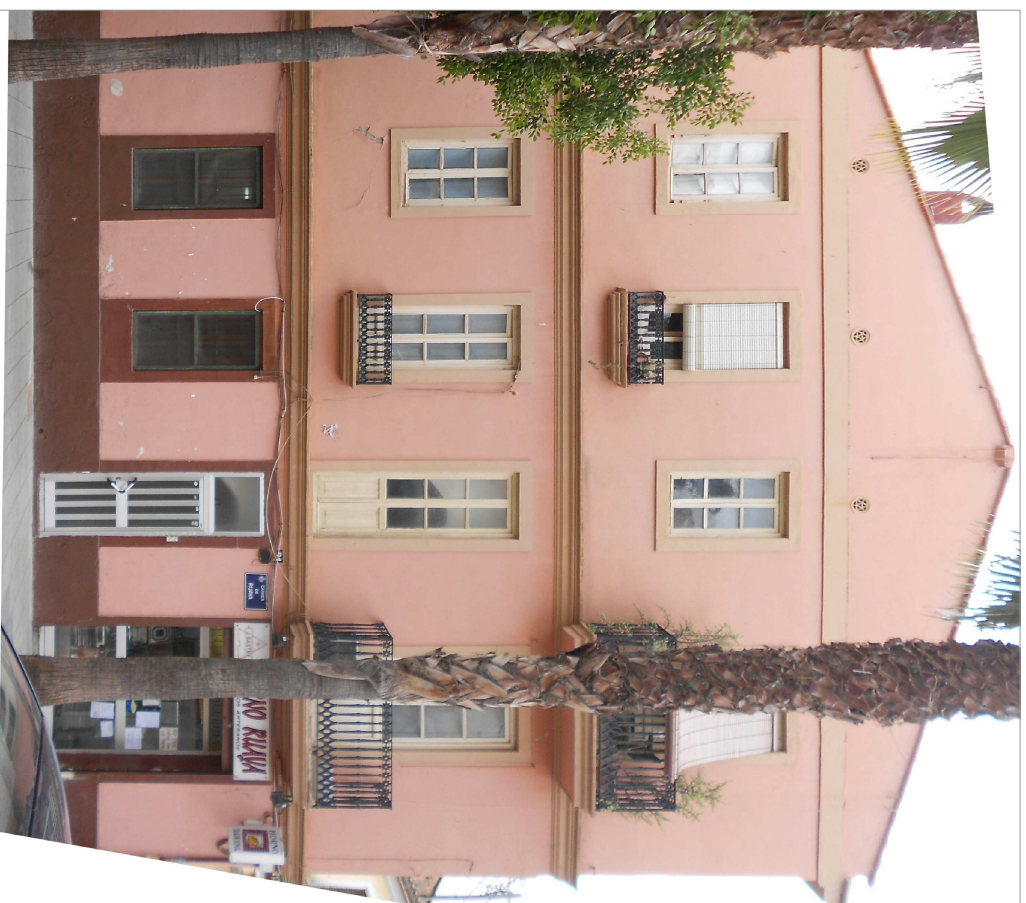
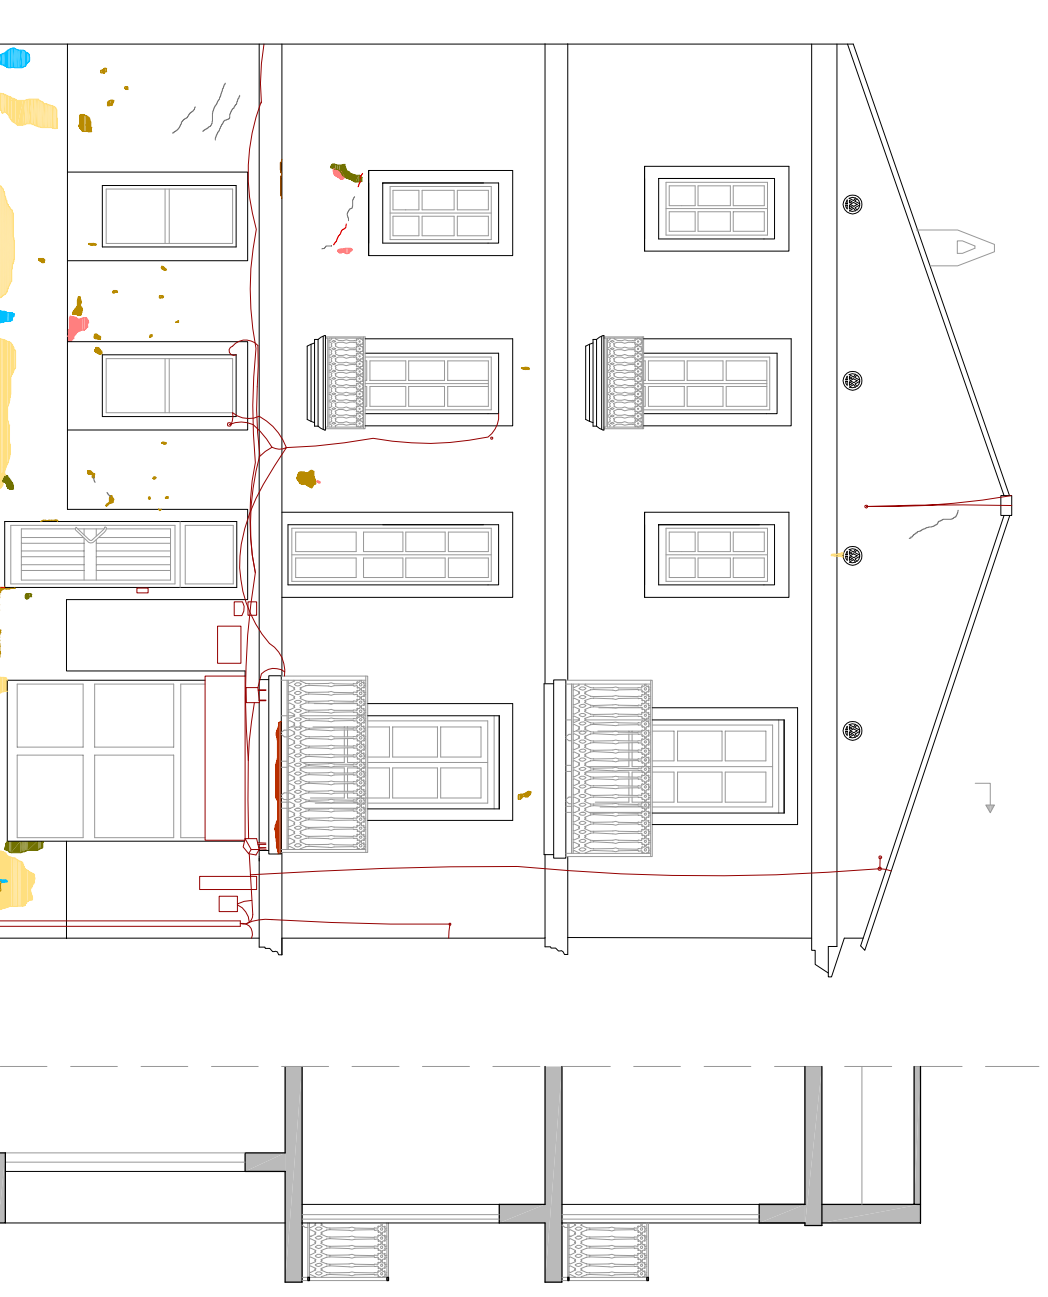
FACHADA PRINCIPAL

- Abombamiento pintura
- Descanchedos revestimientos
- Desprendimiento pintura
- Elementos improprios
- Figuras
- Grietas
- Perrnos: nitrato
- Suciedad

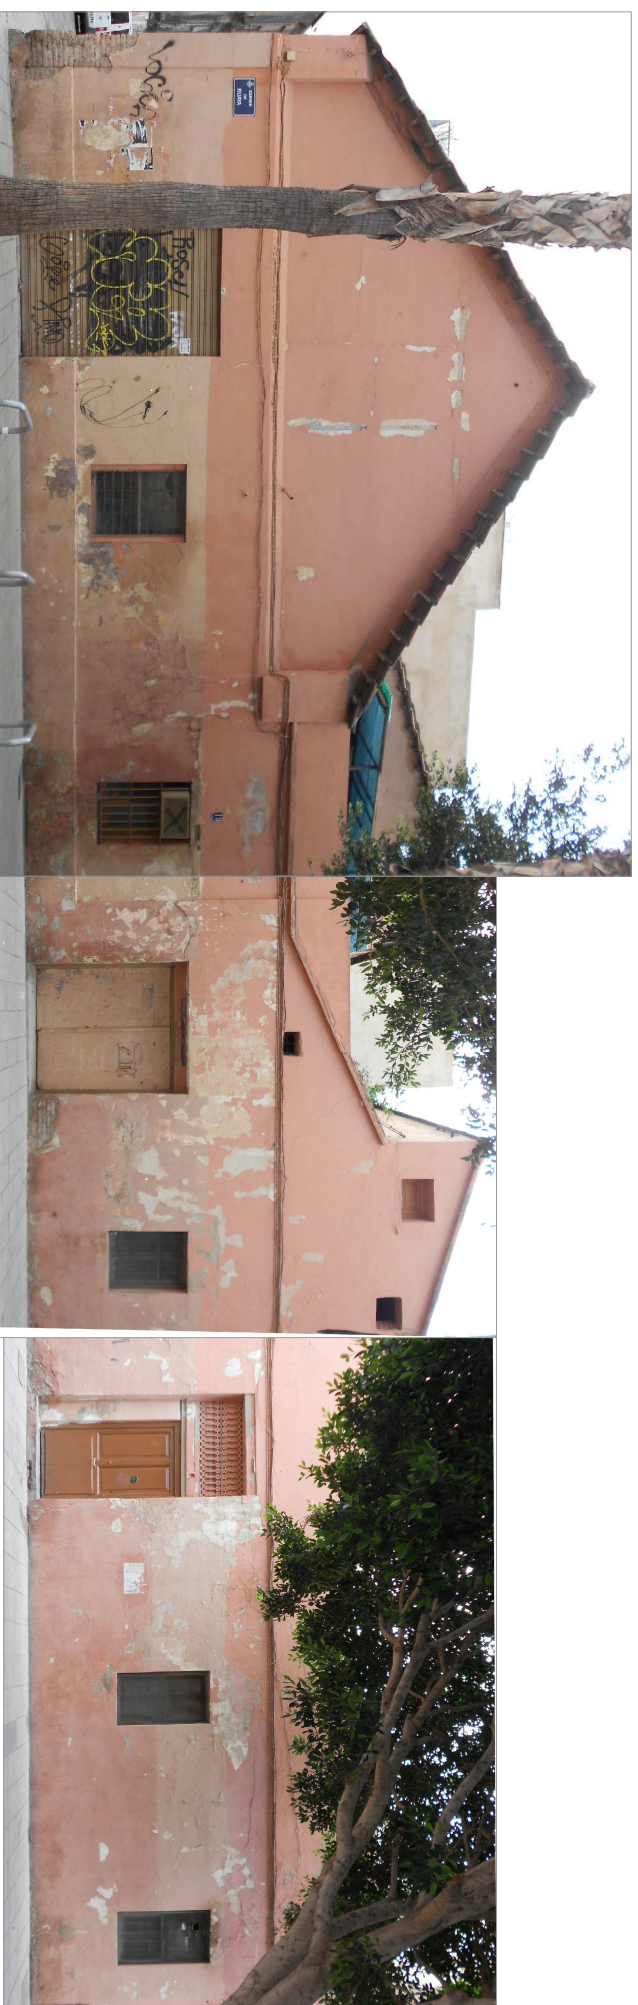
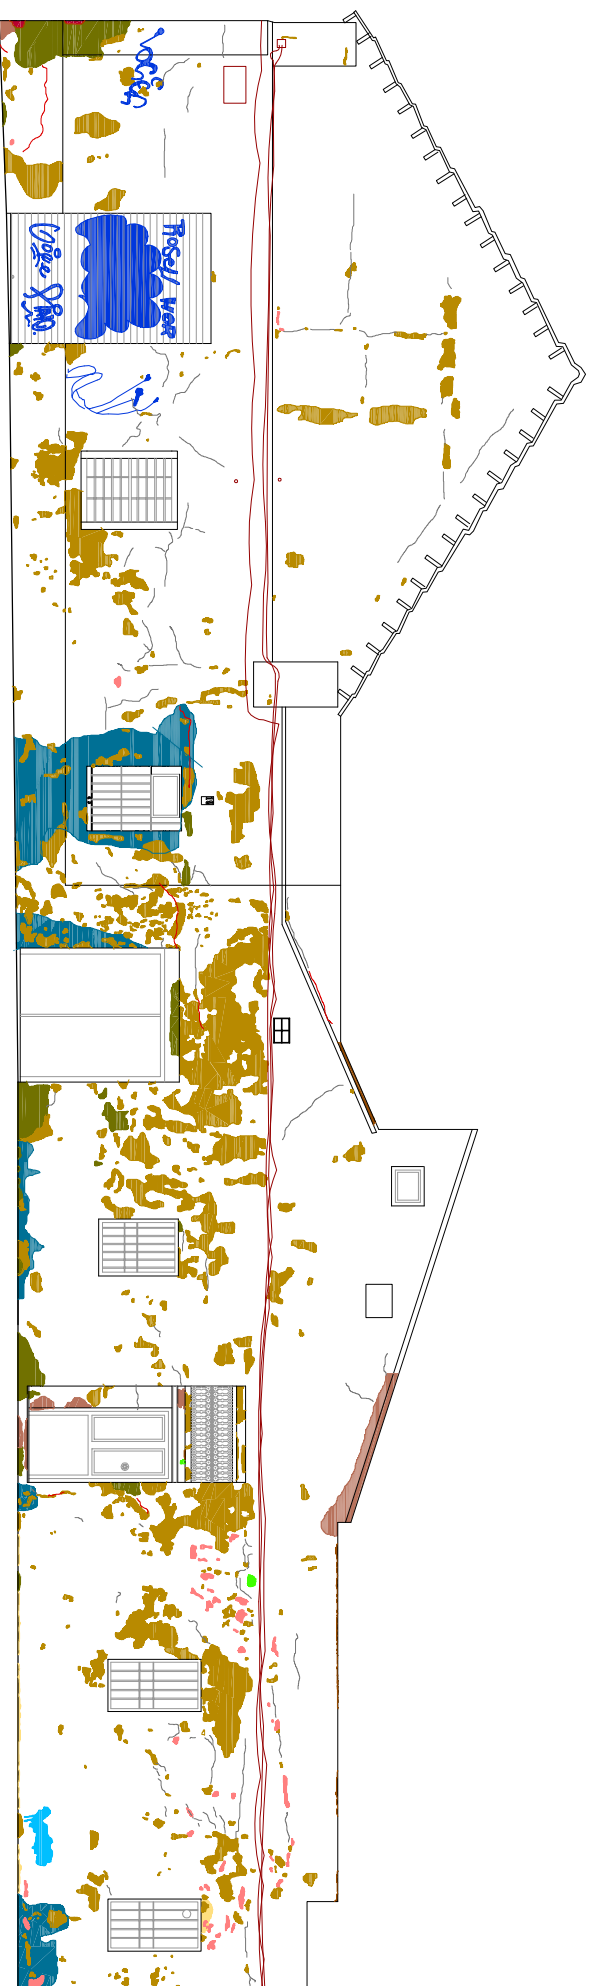
FACHADA PRINCIPAL

| | Fisuras | | Rotura |
| | Grietas | | Suciedad |

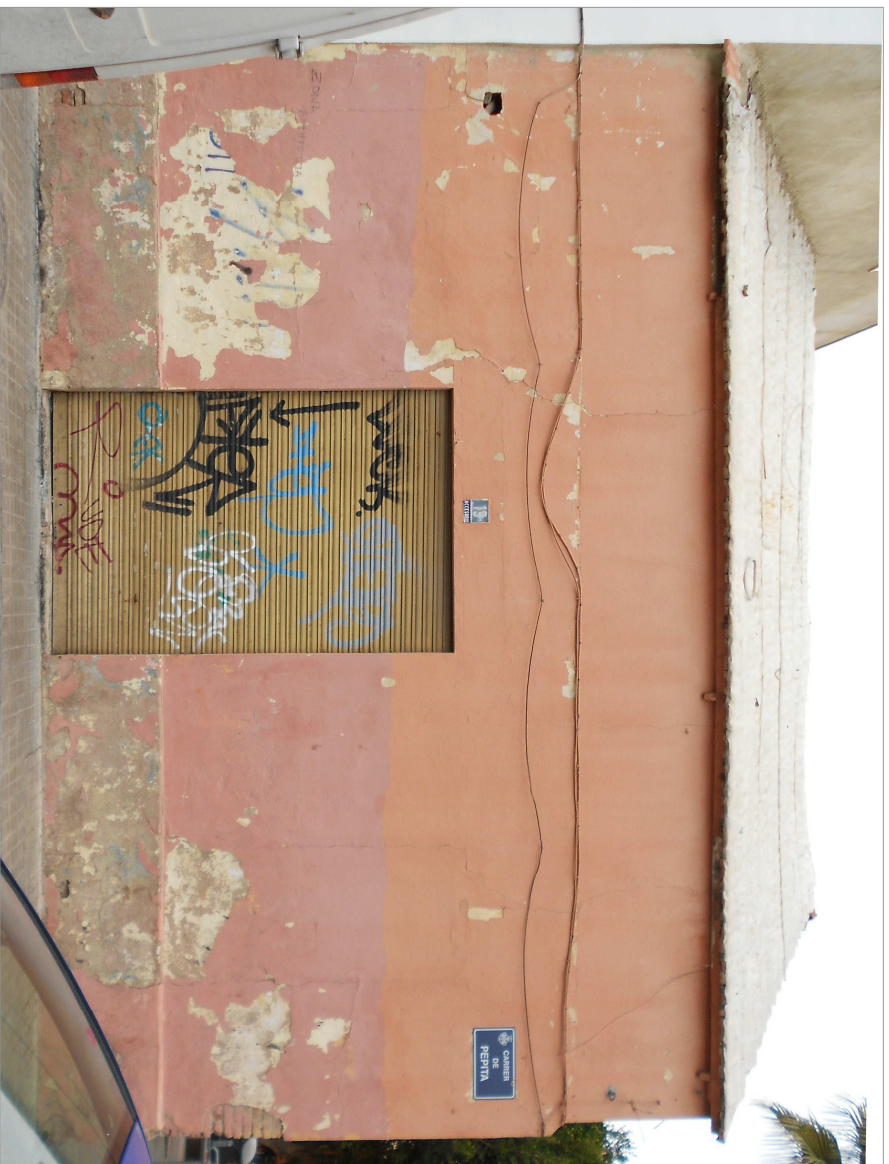
FACHADA ESTE

| | Elementos impropios | | Rotura |
| | Grietas | | |

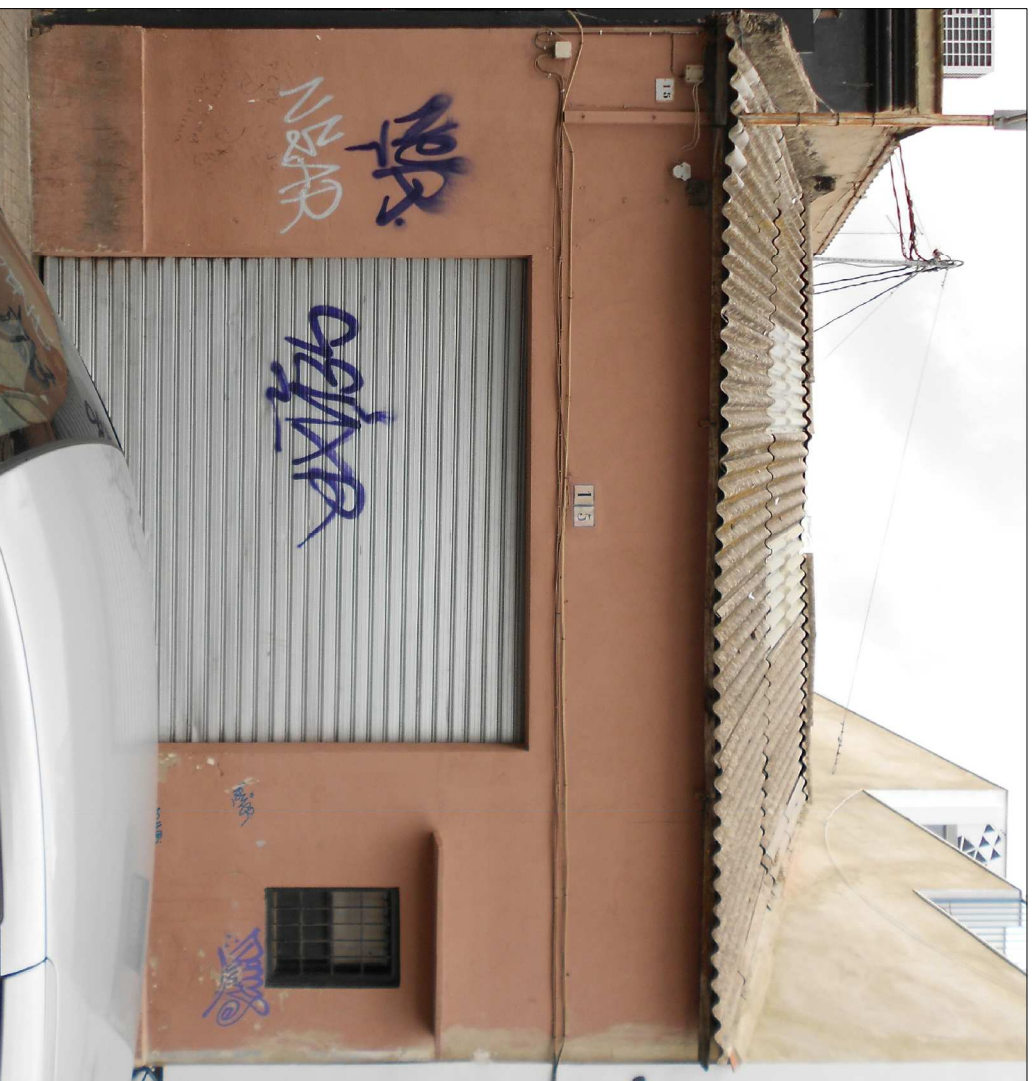
FACHADA PRINCIPAL

- Desconchados revestimientos
- Desprendimiento pintura
- Elementos impropios
- Fisuras
- Grietas

- Graffiti
- Mutilación
- Rotura

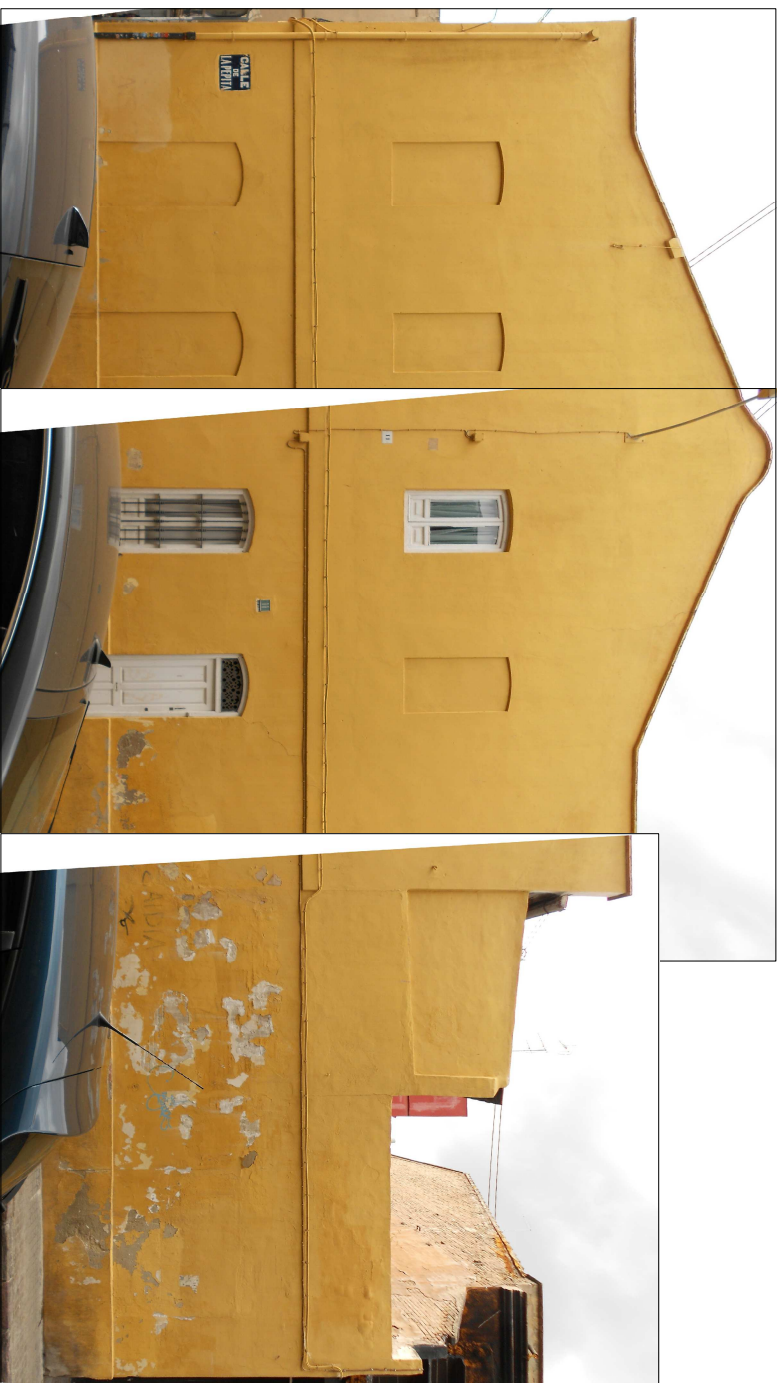
- Abombamiento pintura
- Desconchados revestimientos
- Desprendimiento pintura
- Elementos impropios
- Fisuras
- Grietas
- Graffitis
- Intervenciones
- Mutilación
- Perros: nitrato
- Suciedad

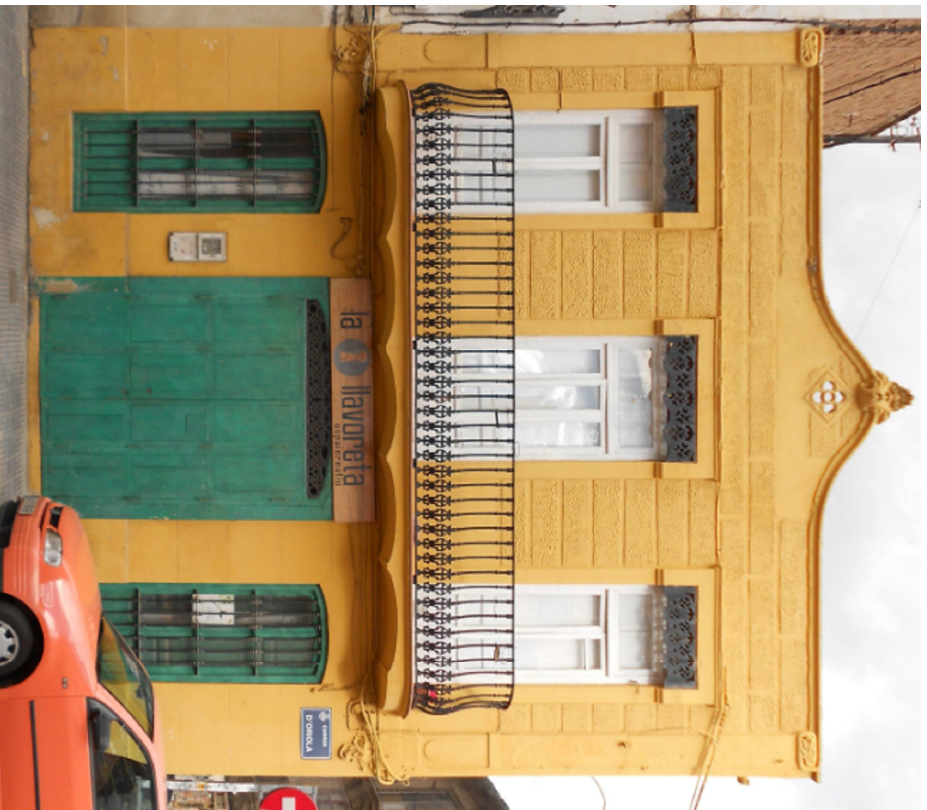
FACHADA PRINCIPAL

| | Abombamiento pintura | | Grietas |

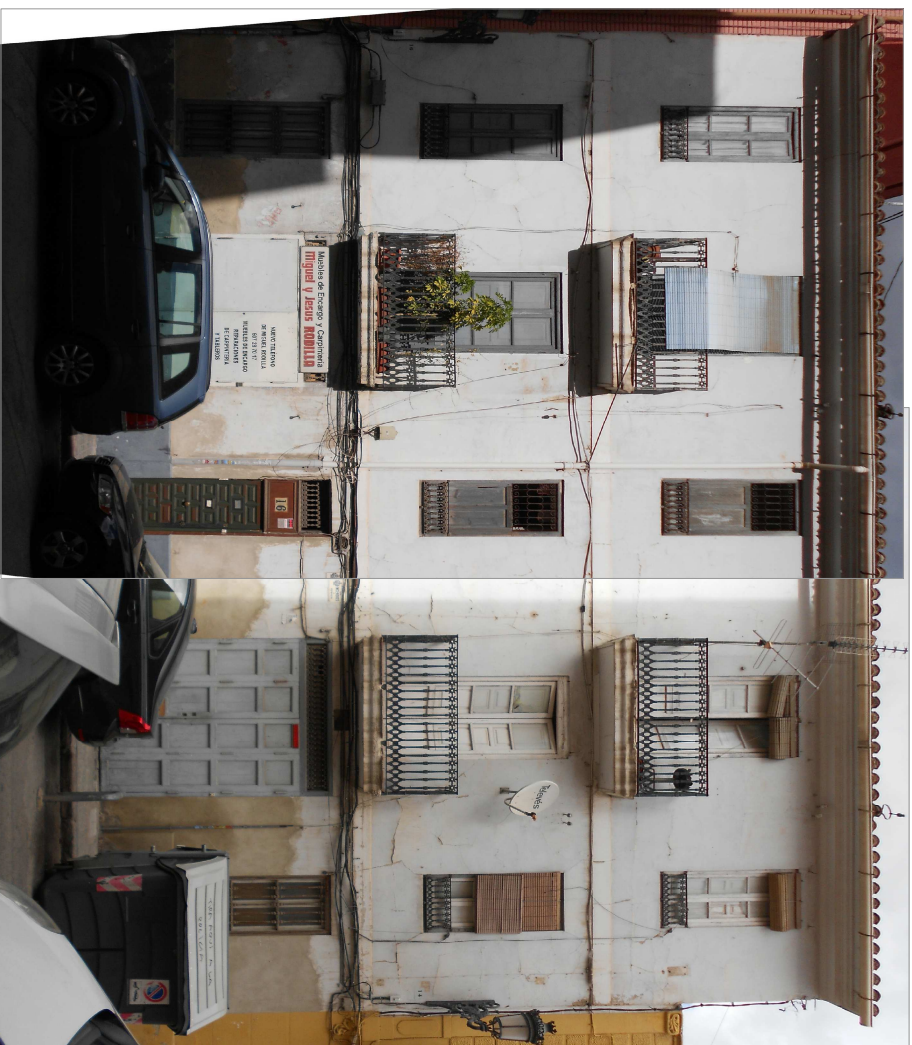
FACHADA PRINCIPAL

| ■ Elementos de madera. Humedad | ■ Rotura |
| ■ Grietas | ■ Suciedad por escorrentía |

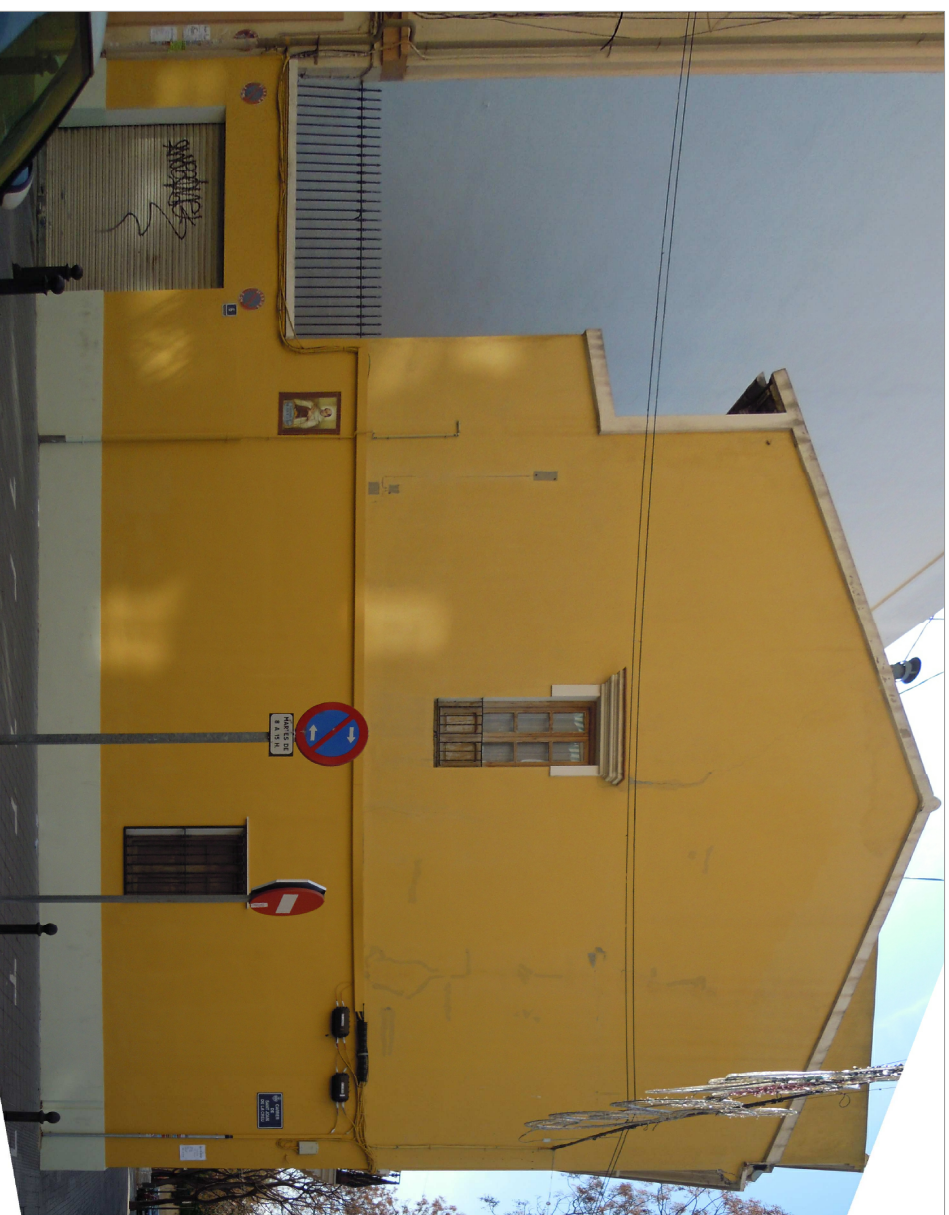
FACHADA NORTE

| | Grietas | | Suciedad |

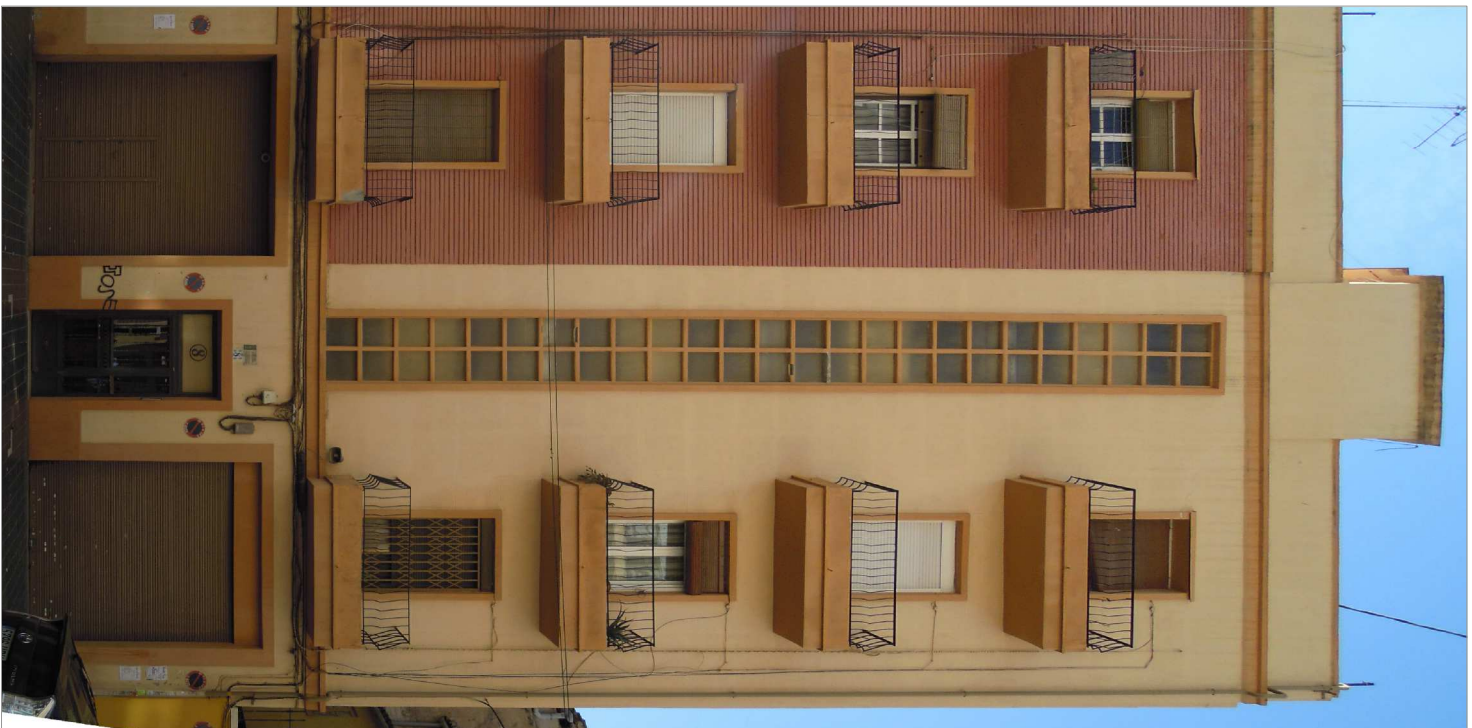
- Desprendimiento pintura
- Elementos improprios
- Fisuras
- Grietas
- Graffiti

- Pérdida de sección el elementos ornamentales
- Intervenciones
- Perros. nitrato
- Suciedad
- Suciedad por escorrentía

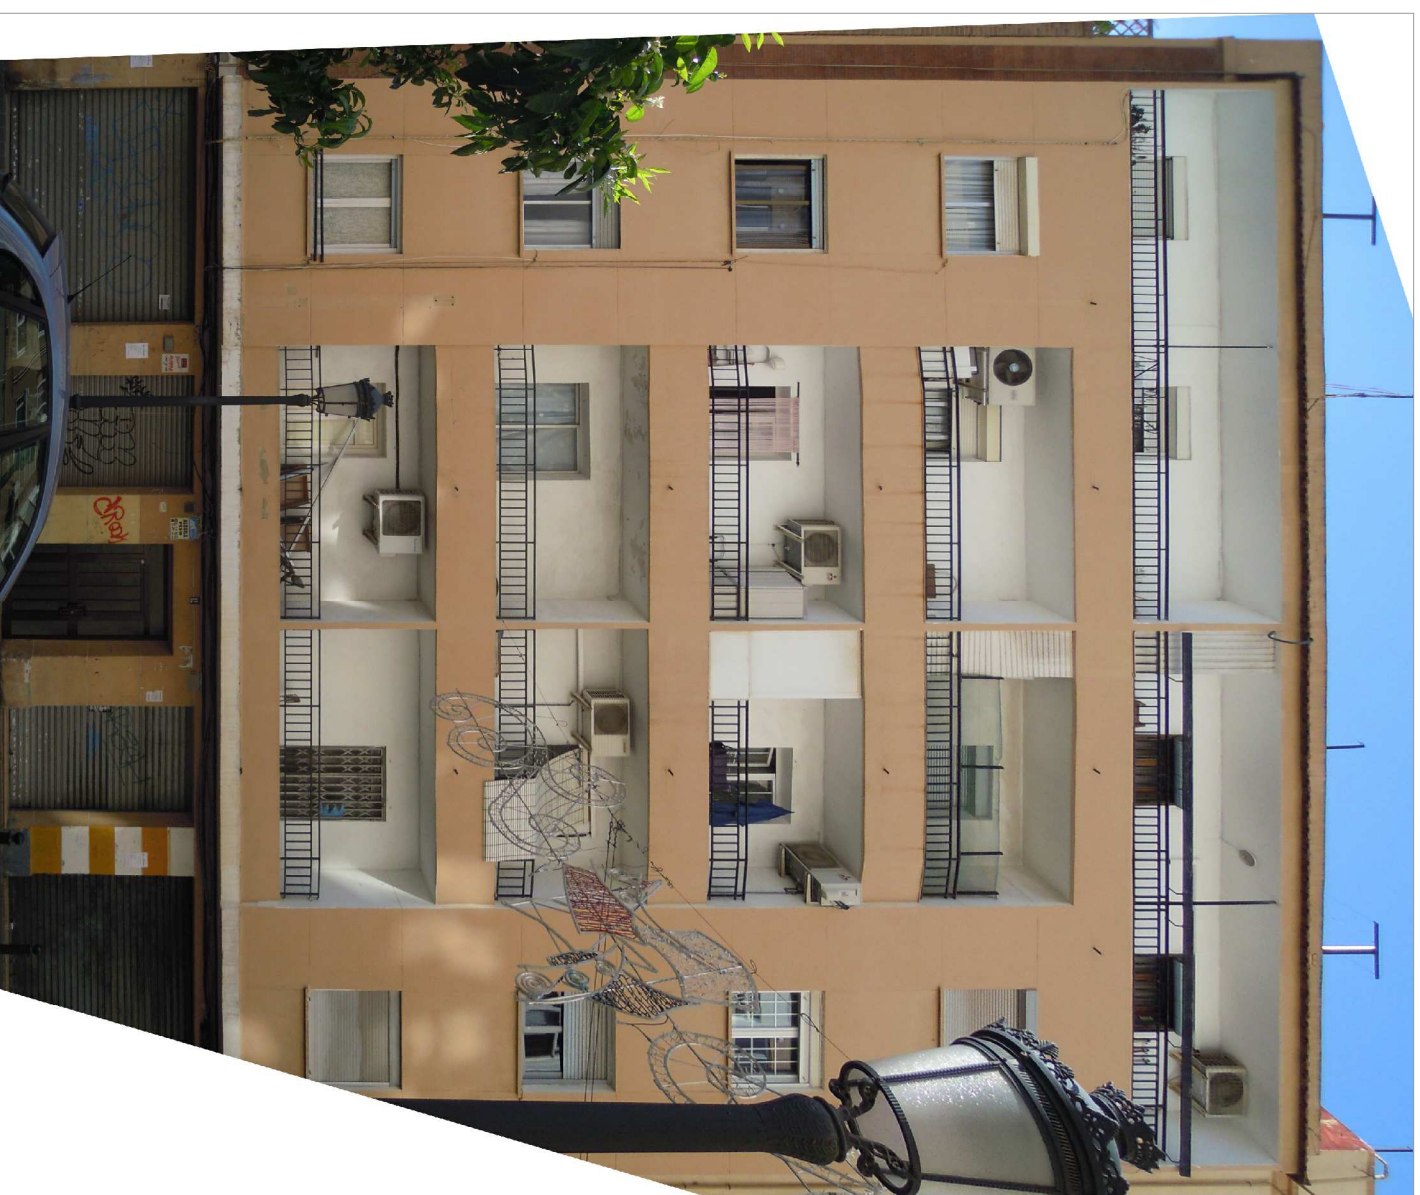
FACHADA PRINCIPAL

- Multilación
- Rotura
- Suciedad
- Suciedad por escorrentia

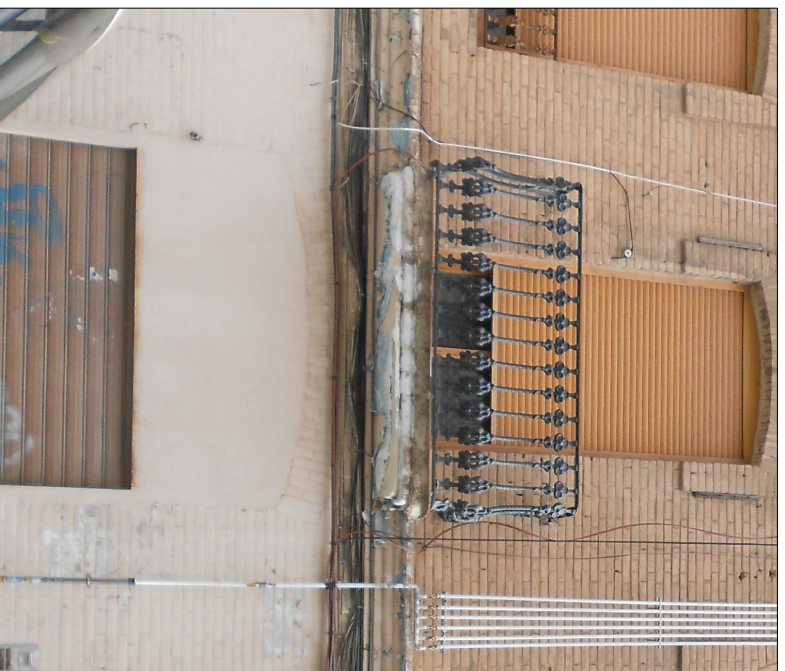
LESIÓN Desprendimiento de pintura en balcón

Desprendimiento de pintura en el frente de forjado del balcón y en su parte inferior, las posibles causas pueden ser:

5- Rejuntar el pavimento con LANKOLOR junta fina cementosa (hidrófuga y resistente a la abrasión) de la casa PAREX y sellar las juntas con Sikaflex® AT Connection, que se generan de la barandilla con el pavimento y finalmente colocación de escudo protector.
