ESTUDIO Y ANÁLISIS DE LESIONES EN FACHADAS DEL DISTRITO DE ZAIDIA. CASO ESTUDIO C/ ORIHUELA N.º 16, VALENCIA

MATEO NICOLÁS SÁNCHEZ GONZÁLEZ

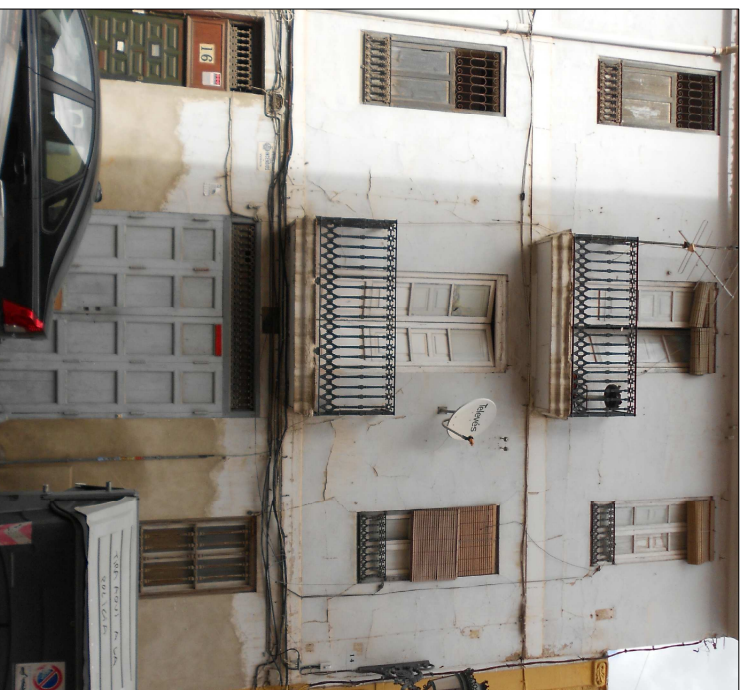
LESIÓN Fisuras y grietas en forma de mapeo

- 1- Cambios de temperatura y humedad en el soporte con el revestimiento a lo largo del tiempo que generen contracciones y dilataciones que hacen que se agriete el revestimiento y la pintura.
- 2- Falta de adherencia entre el soporte y el revestimiento o entre el revestimiento y la pintura.
- 3- Retracción del material debida a la desecación hidráulica, la falta de agua puede producirse por una elevada succión del soporte, por ello es recomendable humedecer los soportes porosos previo a la aplicación del enfoscado.
- 4- Puede también estar motivado por una desecación producida por la evaporación del agua de la pasta, por el aumento de la temperatura, por ello es conveniente interrumpir los enfoscados en días de mucho calor, más de 30 grados o mucho frío, menos de 5 grados.
- 5- Falta de mantenimiento a lo largo de los años.

Las grietas (Anchura > a 2mm) y fisuras (anchura entre 0,2 y 2mm) si aumentan y no se tratan pueden ocasionar que el agua filtre a través de ellas y se produzcan desprendimientos y pérdida del revestimiento y dejando al descubierto el cerramiento exterior pudiendo ocasionar humedades en el interior de las viviendas, habiendo perdido la fachada su estanqueidad.

7- Dos capas de acabado de pintura al silicato SIL-TEX-REVETÓ, por su excelente adherencia, alto grado de difusión, es más permeable al vapor de agua que las plásticas, es fungicida y aljicida; impide el desarrollo de microorganismos, no es termoplástica; por lo que no se ensucia tan fácilmente como las plásticas.

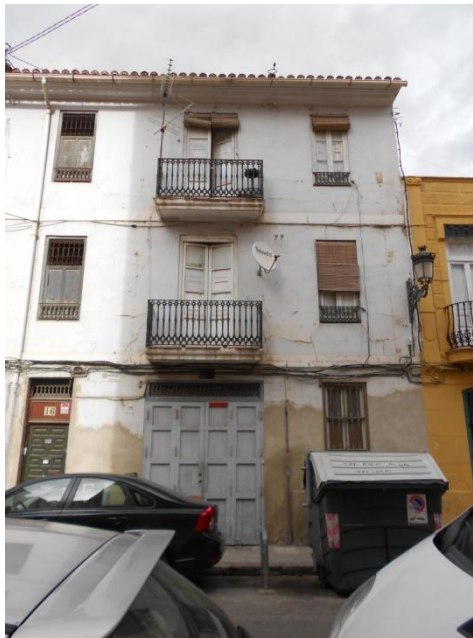
Ilustración 4. Fachada afectada. 2015.

Este propietario confirma que sabe que ya ha habido tres intervenciones para subsanar la humedad por capilaridad, pero que no han sido efectivas, probablemente porque en ninguna de ellas se ha eliminado la causa de la presencia de humedad, y solo se ha camuflado su presencia en la fachada mediante el picado y aplicación de un nuevo enfoscado.

Podemos ver en la fotografía, como vuelve a ascender la humedad, generando ese tono en el enfoscado más oscuro que el resto.

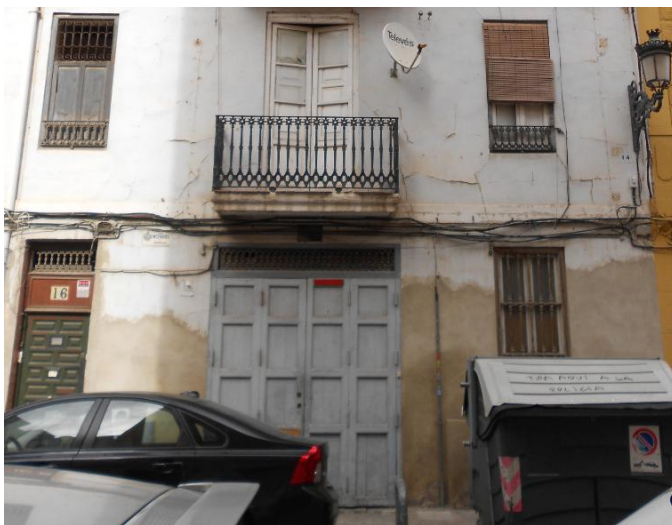
Ilustración 6. Fotografía composición de la fachada.2015.

Respecto a los voladizos se encuentran en buen estado salvo los encuentros con la barandilla y el pavimento que están deteriorados. En algunos voladizos se observan que ha habido intervenciones por pérdida de sección, pero no se observa deterioro en su interior.

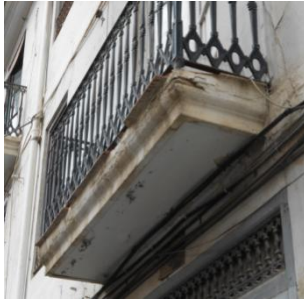
Ilustración 12. Fotografía voladizo en balcones .2015.

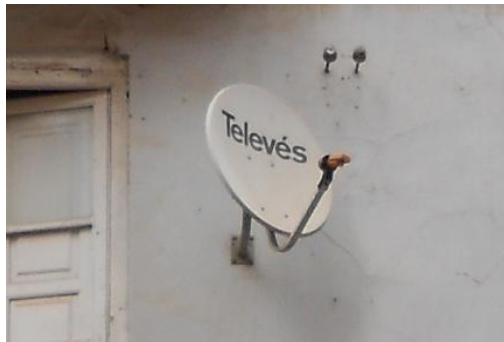
-Elementos impropios.

Ilustración 26. Elementos impropios. 2015. Fuente: Elaboración propia

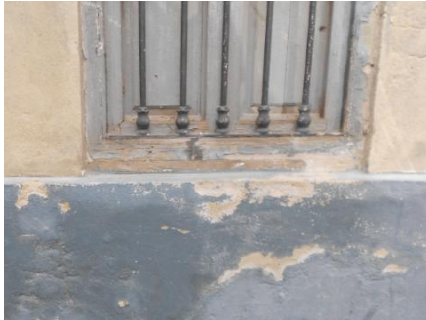
-Humectación y decoloración de la carpintería de madera.

Ilustración 27. Humectación de la carpintería 2015. Fuente: Elaboración propia

Esta humedad ha perjudicado también a la carpintería de madera de las plantas bajas como hemos visto anteriormente, humedeciendo la madera y degradándola hasta llegar en partes a la pudrición. Otra lesión derivada de la humedad es la oxidación de las rejas de forja en las ventanas.

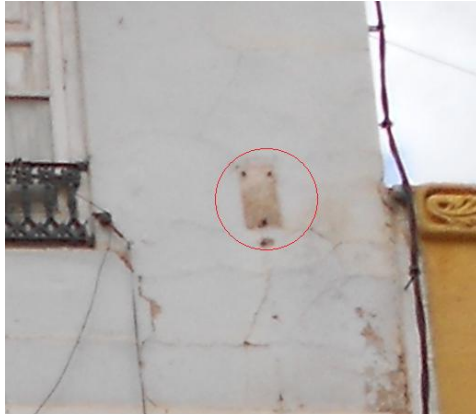
-Mutilaciones.

*Ilustración 29. Mutilación. 2015. Fuente:
Elaboración propia*
