# SEGUIMIENTO DE LA REFORMA Y AMPLIACIÓN DE VIVIENDA UNIFAMILIAR ADOSADA EN GILET.

TRABAJO FIN DE GRADO JOSÉ BARBERÁN GARCÍA.

EMPRESA : GALINDEZ VAZQUEZ ESTUDIO DE ARQUITECTURA C.B.

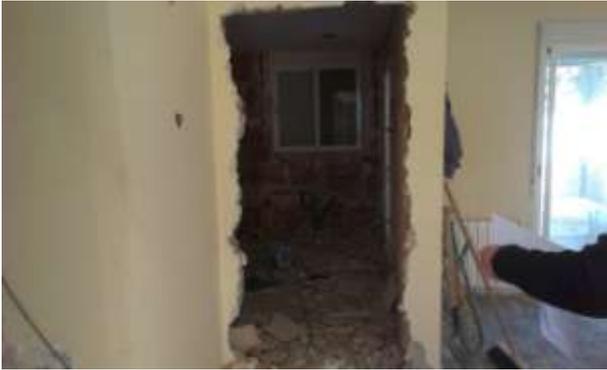
**FOTO.1- Levantados en cocina.**

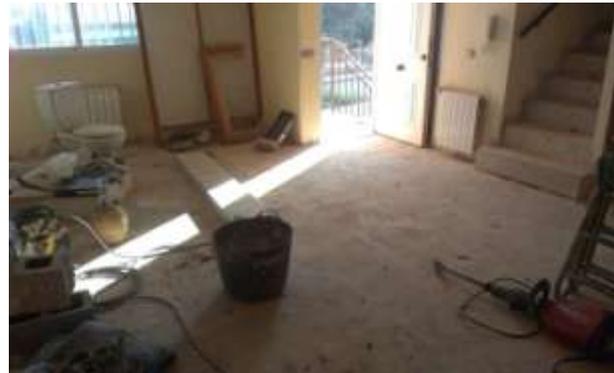
**FOTO.2- Levantados en comedor.**

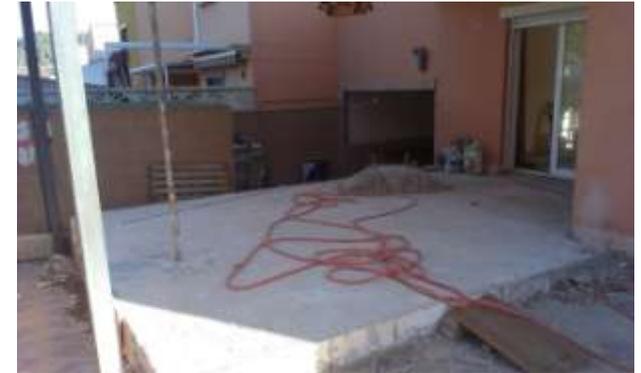
**FOTO.3- Levantados en terraza P.B.**

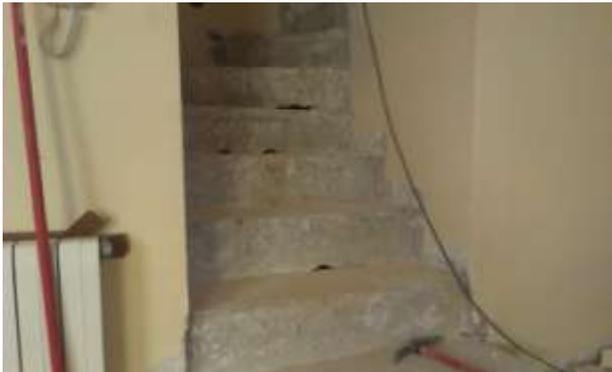
**FOTO.4- Levantados en escalera.**

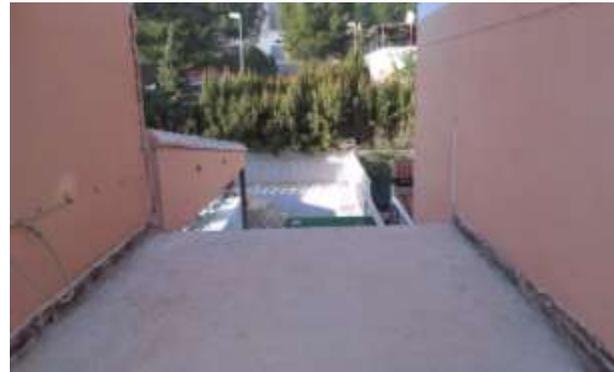
**FOTO.5- Demolición cubierta y antepecho P.B.**

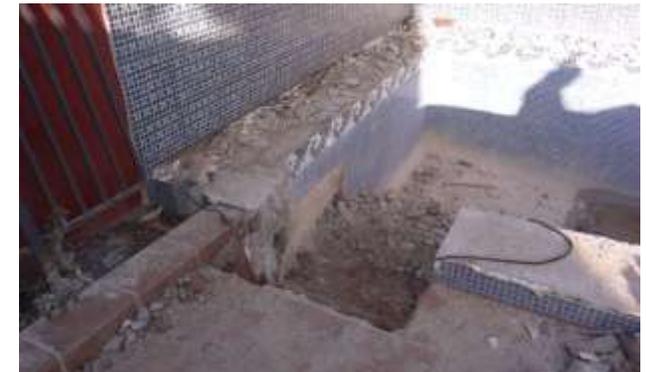
**FOTO.6- Picados en piscina.**

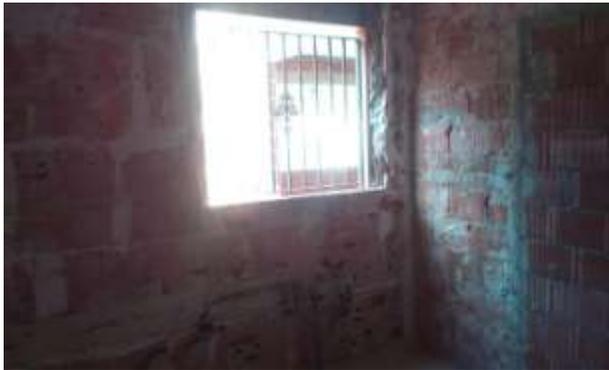
**FOTO.7-Levantado carpintería y cierre de hueco**

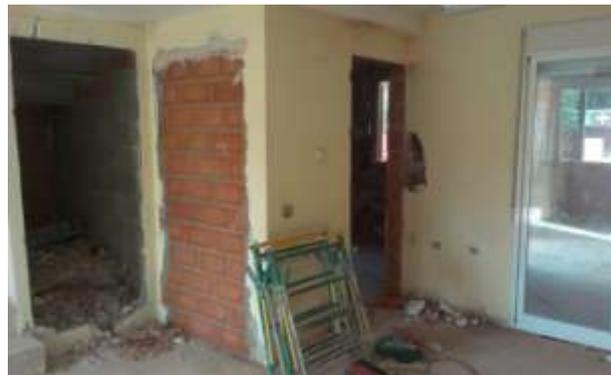
**FOTO.8-Apertura y cierre de huecos P.B.**

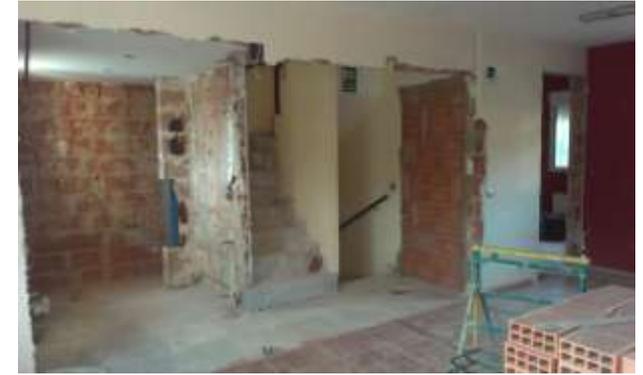
**FOTO.9-Ejecución de cerramiento gimnasio.**

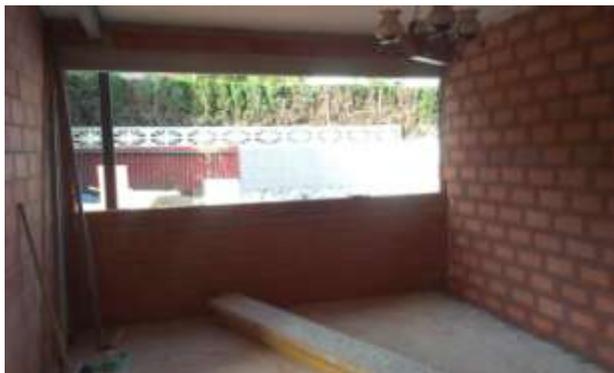
**FOTO.10-Ejecución de cerramiento comedor.**

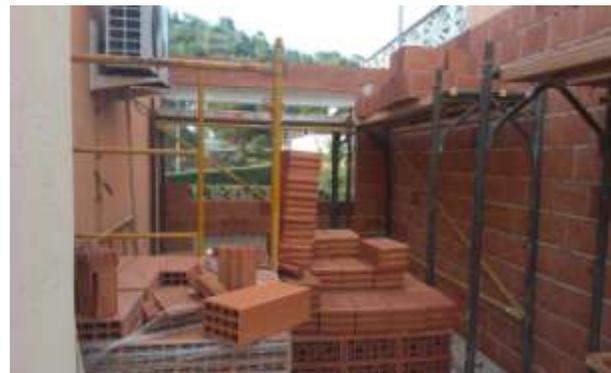
**FOTO.11-Ejecución de cerramiento gimnasio.**

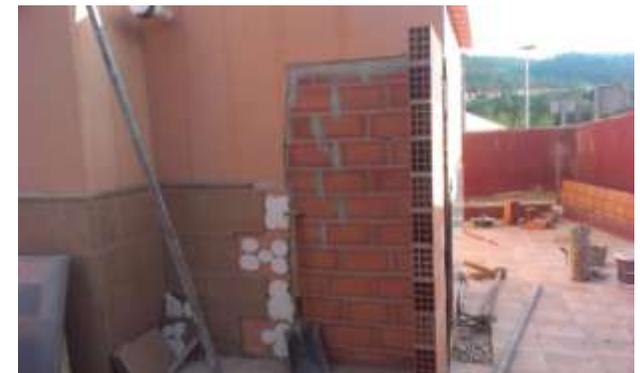
**FOTO.12-Pared de paellero y jardinera exterior.**

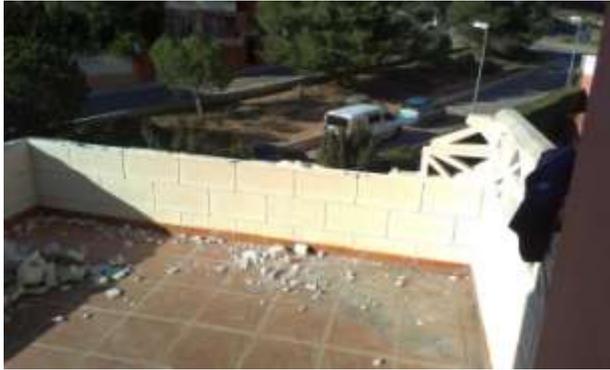
**FOTO.13-Demolición antepecho de cubierta P.2.**

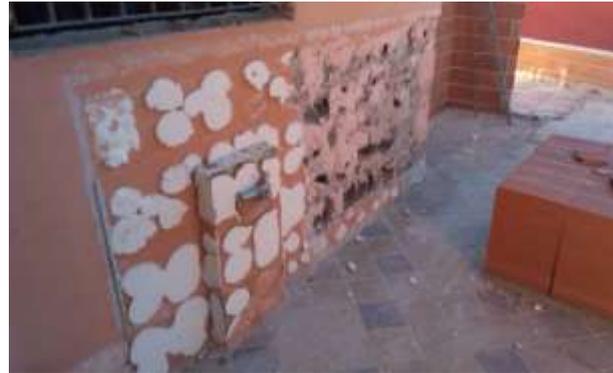
**FOTO.14-Levantado de chapado fachada cocina.**

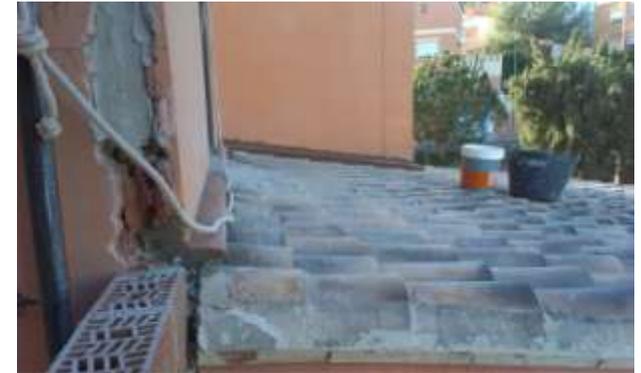
**FOTO.15-Encuentro faldón con paramento.**

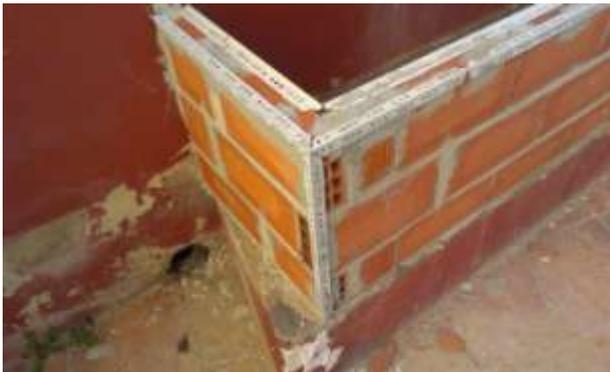
**FOTO.16-Colocación de cantoneras jardinera.**

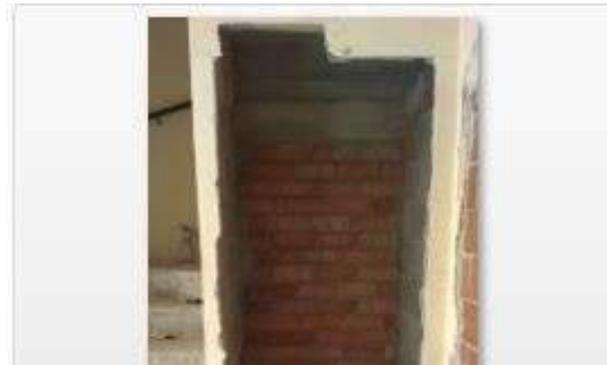
- La escalera presenta una ejecución un poco inusual se realizó a la vez que elevaban tabiquerías mediante piezas prefabricadas de hormigón de huella y contrahuella apoyando ambas zancas interiormente sobre bloque de hormigón de 10 cm de espesor se decide reforzar por debajo con ladrillo perforado.
- Se observan humedades en cuarto ubicado bajo terraza P.2 en esquina del techo.

**FOTO.17-Refuerzo con ladrillo perforado escalera.**

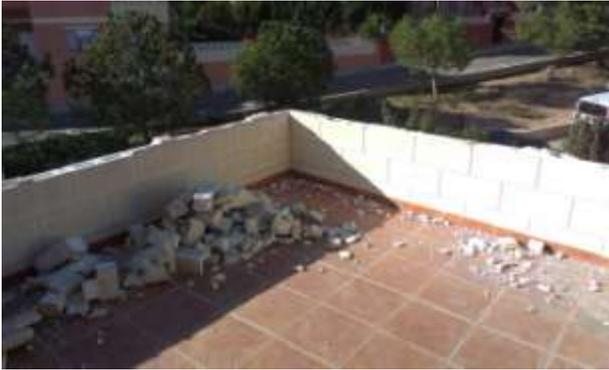
**FOTO.19-Demolición resto antepecho cubierta P.2.**

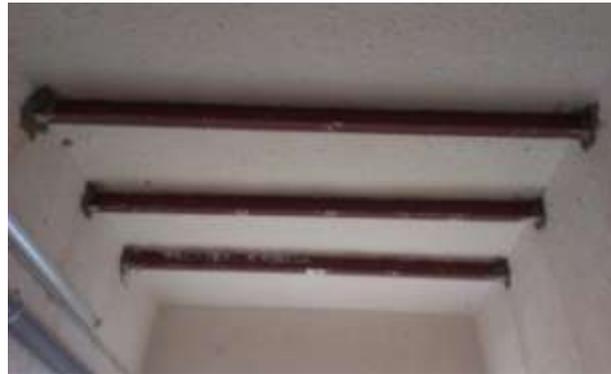
**FOTO.20-Colocación de perfiles IPN-100.**

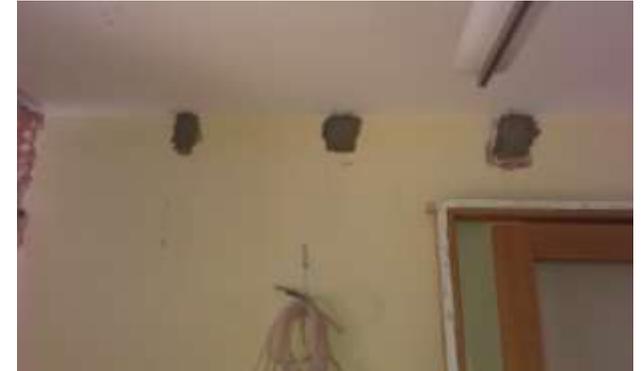
**FOTO.21-Sellado con mortero perforaciones.**

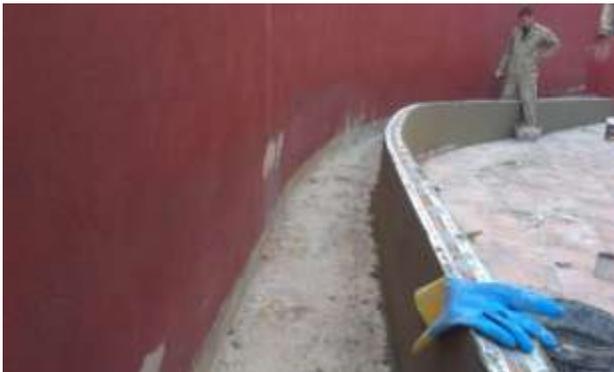
**FOTO.22-Enfoscado jardinera.**

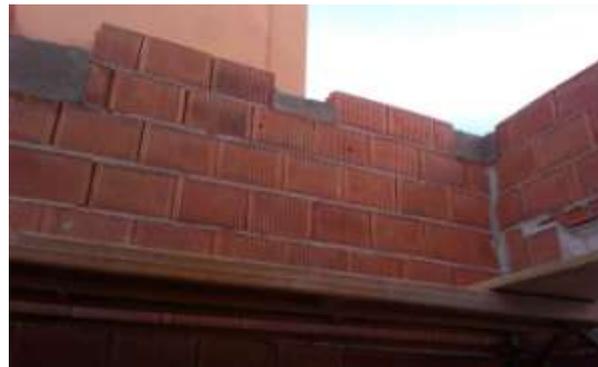
**FOTO.23-Apoyos de correas de cubierta.**

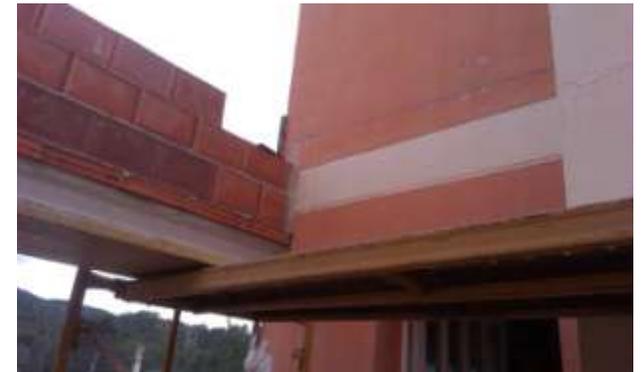
**FOTO.24-Taladros en bloque de termoarcilla.**

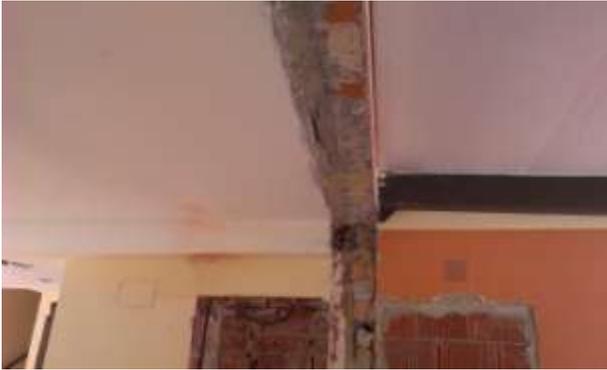
**FOTO.25-Demolición cerramiento comedor**

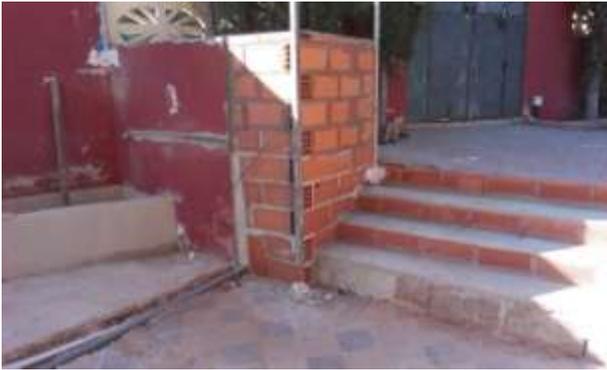
**FOTO.31-Tabique ducha exterior.**

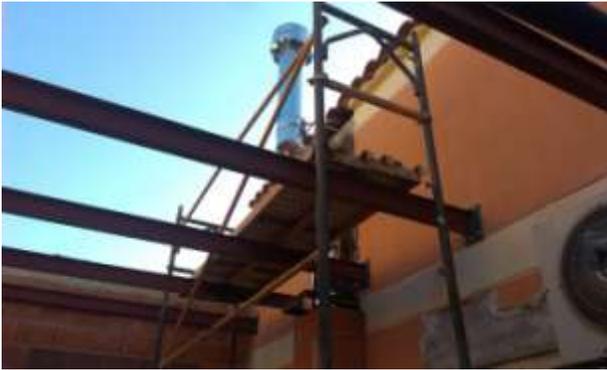
- Al demoler la chimenea se descubre que estaba obstruida por paja introducida por los pájaros que anidaban en la misma.
- Se recibe muestra de mármol travertino con diferentes acabados y tonalidades, también se reciben 2 muestras de gres porcelánico para el pavimento de la terraza exterior.

**FOTO.37-Demolición chimenea y realización de la nueva de acero inoxidable.**

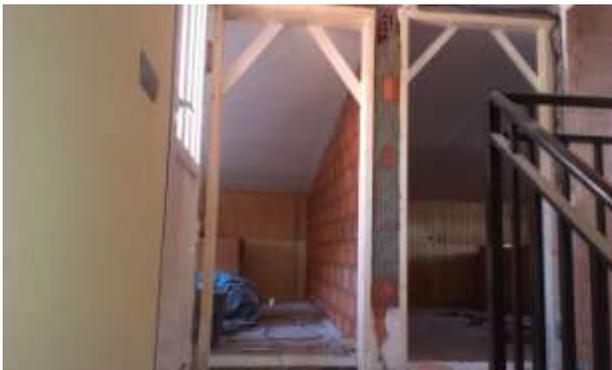
**FOTO.40-Tabique de separación dormitorios P.2.**

Huecos	PC	JO	Proyecto	Planos y memoria del proyecto	MÉTRICA	04/03/2015		
EJECUCIÓN	Colocación de precercos en huecos	PI	JO	Proyecto	Planos y memoria del proyecto	VISUAL	16/03/2015		Fotografía 40 Diario de Obra
	Nivelación horizontal con lienzas y vertical con plomadas	PI	JO	LG-14		VISUAL	16/03/2015		
	Humectación de piezas	PI	JO	CTE DB SE F 7.1.1 / LG-14	Sumergirse brevemente en agua excepto hidrofugados y cuya succión inferior a 0,10 gr/cm2 min	VISUAL	16/03/2015		Fotografía 40 Diario de Obra
	Ejecución de hiladas	PI	JO	LG-14 / CTE SE F-7.1	Se realizarán conforme a las indicaciones del apartado 7.1 del CTE SE-F	VISUAL	16/03/2015		Fotografía 40 y 45 Diario de Obra
	Llagas y tendeles	PI	JO	CTE DB SE F-7.1.5 / NTE FFL	Espesor de los tendeles y de las llagas de mortero ordinario o ligero no será menor que 8 mm ni mayor que 15 mm	VISUAL	16/03/2015		Fotografía 40 y 45 Diario de Obra
	Trabado y unión a otros tabiques	PI	JO	CTE DB SE F / 7.1.4	El solape será al menos igual a 0,4 veces el grueso de la pieza y no menor que 40 mm	VISUAL	16/03/2015		Fotografía 40 y 45 Diario de Obra

Encuentro con el forjado superior	PC	JO	CTE DB SE F-2.3.3.3 / NTE-FFL	Junta de desolirización entre la hoja principal y cada forjado dejando una holgura de 2cm relleno después con un material de elasticidad compatible con la deformación prevista del	VISUAL	24/03/2015		
	Rozas	PC	JO/DF	LG-14 / CTE DB SE-F 7.4	No afectarán a los elementos estructurales.	VISUAL/MÉTRICA	02/04/2015		
	Enlucido de yeso	PI	JO	CTE DB SI - Anejo F	Guarnecido por las dos caras 150 mm	VISUAL	07/04/2015		Fotografía 58 Diario de Obra
	Acabado final con pintura plástica	PI	JO	Proyecto	Se ejecutarán las manos de pintura necesarias para un correcto acabado	VISUAL	21/05/2015		
COMPROBACIONES FINALES	Altura máxima de hiladas	PI	JO	LG-14	Planos del proyecto	VISUAL/MÉTRICA	21/05/2015		Fotografía 45 Diario de Obra
	Planeidad	PI	JO	LG-14	Se comprobará con regla de 2m	VISUAL	21/05/2015		Fotografía 45 Diario de Obra
	Desplome	PI	JO	LG-14	Se comprobará con regla de 2m	VISUAL	21/05/2015		Fotografía 45 Diario de Obra

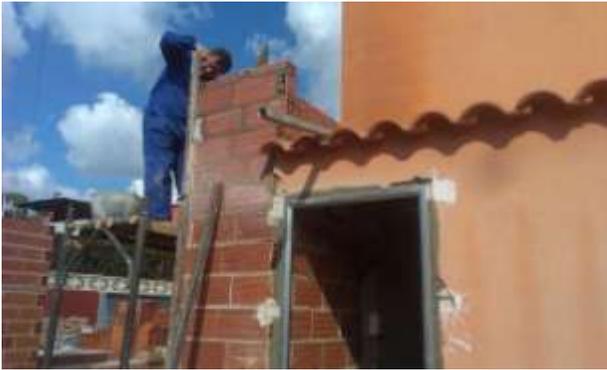
- Ninguno de los operarios llevan casco de seguridad.
- Los operarios de cubierta no utilizan arnés, casco y calzado de seguridad mientras la ejecutan.
- Un oficial de 1ª no utiliza gafas de protección mientras realiza varios cortes con amoladora.
- El andamio donde el operario realiza el paellero (Fotos 55 y 56), no está terminado de montar, no dispone de barandillas de protección y el operario no lleva arnés.

**FOTO.55-Apertura de hueco en cuarto de calderas, colocación de puerta de acero galvanizado y coronación de paellero.**

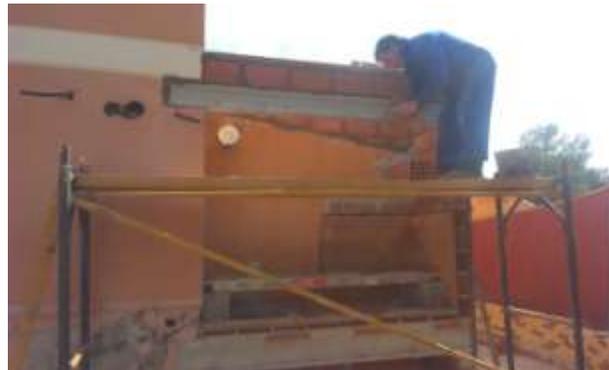
**FOTO.56-Ejecución de dintel y realización de coronación en paellero.**

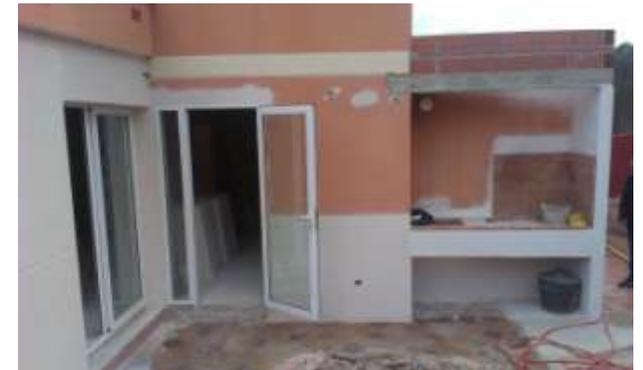
**FOTO.66-Revestimientos exteriores con mortero impermeable en fachada comedor y paellero.**

Repaso de juntas y limpieza	PI	JO	CTE DB SE 2.1	Juntas de dilatación y de movimiento según tabla 2.1 CTE DB SE-F	VISUAL	19/02/2015		Fotografía 10 Diario de Obra
	Revoco mortero hidrófugo cara exterior	PI	JO	CTE DB HS1 2.3.1	Revestimiento mínimo entre 10-15mm	VISUAL	15/04/2015		Fotografías: 66,68,72 Diario de Obra
Acabado final con pintura plástica en el exterior	PI	JO	PROYECTO	Planos y memoria del proyecto	VISUAL	21/05/2015		Fotografías: 114, 125 Diario de Obra	
HOJA INTERIOR	Comprobaciones hoja exterior	PI	JO	OBRA	Planeidad con regle de 2m	VISUAL	04/03/2015		Fotografía 10 Diario de Obra
	Aislamiento térmico. Tipo y espesor	PI	JO	PROYECTO	Será de lana de roca con espesor de 30 mm y con una conductividad térmica $(\lambda) = 0'034$ W/m.K	VISUAL / MÉTRICA	04/03/2015		El aislamiento colocado es de 40 mm con $(\lambda) = 0'037$ W/m.K Ficha de conformidad 2 y 9
	Evitar puentes térmicos, continuidad	PC	JO+DF	CTE DB HE-1 / 5.2.1	Ajustandose a proyecto.	VISUAL	04/03/2015		Ficha de conformidad 9

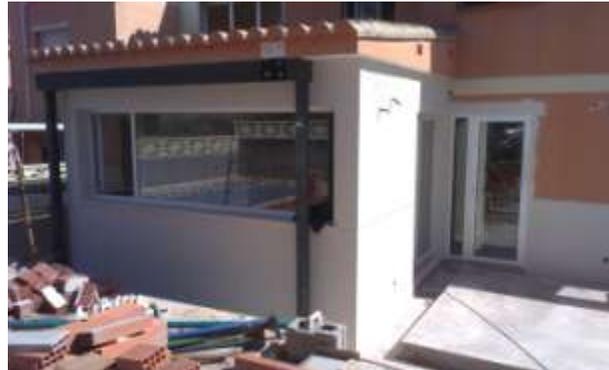
**FOTO.68- Recrecido con hormigón en terraza y revestimientos exteriores con mortero impermeable en fachada comedor.**

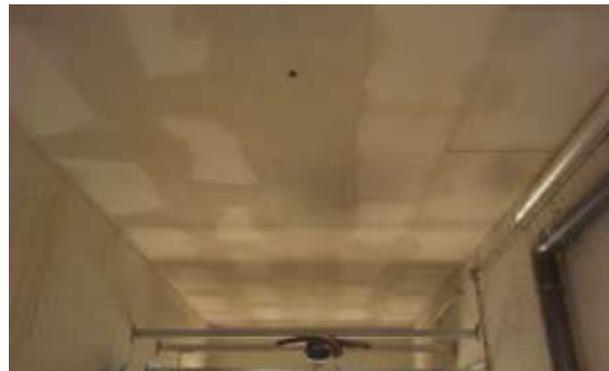
**FOTO.71 Revestimiento horizontal con placas de escayola en aparcamiento.**

Masillado de uniones	PI	JO	Proyecto	Memoria del proyecto	VISUAL	21/04/2015		Fotografía 71 Diario de obra			
Acabado final con pintura plástica	PI	JO/DF	Proyecto	Memoria del proyecto	VISUAL	18/05/2015

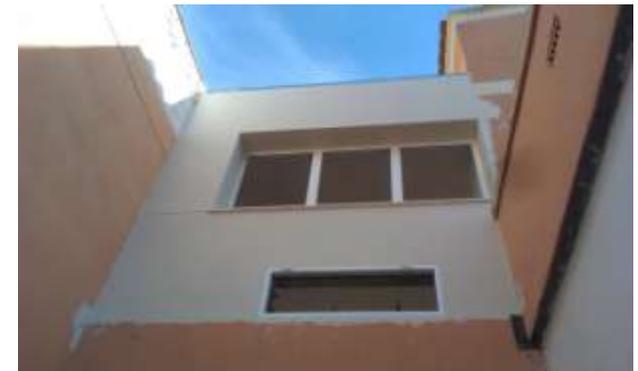
**FOTO.72-Revestimientos exteriores con mortero impermeable en fachada comedor y gimnasio.**

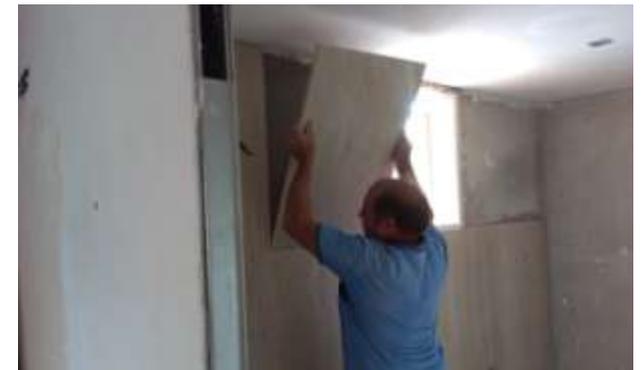
**FOTO.84-**Revestimiento vertical con mármol travertino en pared del Baño P.1.

Replanteo de piezas.	PC	JO	Proyecto / LG-14	Planos y memoria del proyecto	VISUAL / MÉTRICA	04/05/2015		Fotografías: 83,84,88 Diario de obra
	Nivelación	PC	JO	Proyecto / LG-14		VISUAL	04/05/2015		
	Espesor de la capa de mortero (2 cm)	PI	JO	Proyecto	Memoria del proyecto	VISUAL / MÉTRICA	04/05/2015		Fotografía 84 Diario de Obra
	Humectación de piezas	PI	JO/DF	LG-14	Comprobar la humedad del soporte y la baldosa	VISUAL		04/05/2015	Fotografías 83 y 84 Diario de obra. (No se realiza)
	Comprobación anchura de las juntas	PI	JO	Proyecto	Memoria del proyecto	VISUAL / MÉTRICA	07/05/2015		
	Verificar planeidad con regla de 2 m.	PI	JO	LG-14		VISUAL	07/05/2015		
Inspeccionar existencia de cejas o picaduras	PC	JO/DF	LG-14	No se tolerarán cejas de mas de 1 mm en la superficie del revestimiento	VISUAL	07/05/2015			
<b>MICROCEMENTO</b>	Recepción técnica del material y estado	PC	JO/DF	Programación del control / LG-14	Según especificaciones del pliego de condiciones del proyecto y programación del control de calidad realizado.	VISUAL	15/04/2015

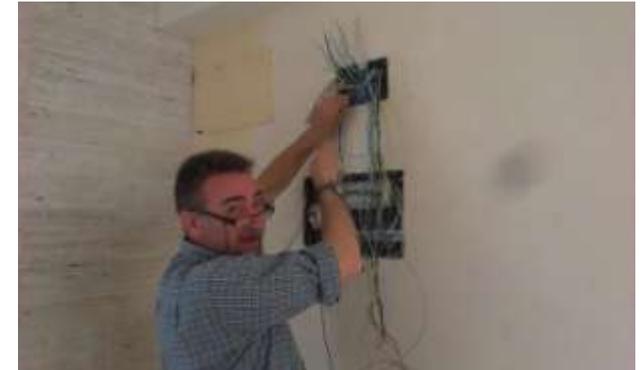
**FOTO.87-**Instalación de cables eléctricos en estancias vivienda.

Conexión de sanitarios	PI	JO	Proyecto	Memoria del proyecto	VISUAL	08/06/2015		Fotografía 126 Diario de obra
	Conexión de griferías	PI	JO	Proyecto	Memoria del proyecto	VISUAL	12/06/2015		Fotografía 126 Diario de obra
	Pruebas de funcionamiento	PC	JO/DF	Proyecto	Memoria del proyecto	VISUAL	12/06/2015		
ELECTRICIDAD	Replanteo y marcado de la instalación	PI	JO	Proyecto / LG-14	Planos y memoria del proyecto	VISUAL / MÉTRICA	24/03/2015		
	Apertura de rozas	PC	JO/DF	LG-14 / CTE DB SE-F 7.4	No afectarán a los elementos estructurales.	VISUAL		24/03/2015	Ficha de "no" conformidad 9
	Colocación tubos corrugados y cajas de derivación	PI	JO	Proyecto	Memoria del proyecto	VISUAL	24/03/2015		Fotografía 39 Diario de obra
	Sellado de rozas con mortero	PI	JO	LG-14		VISUAL	02/04/2015		Fotografía 45 y 46 Diario de obra
	Instalación de cableado	PI	JO	Proyecto	Memoria del proyecto	VISUAL	07/05/2015		Fotografía 87 Diario de obra

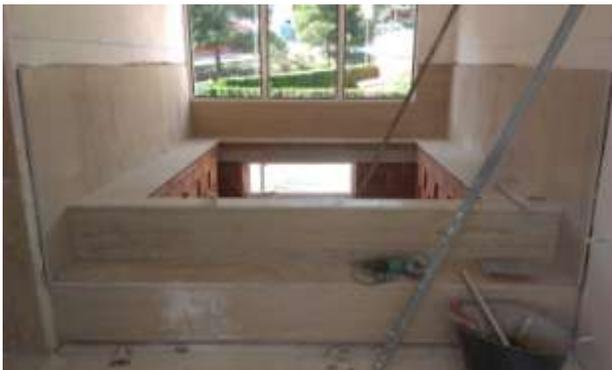
**FOTO.88-**Revestimiento con mármol travertino en encajonado jacuzzi.

Replanteo de piezas.	PC	JO	Proyecto / LG-14	Planos y memoria del proyecto	VISUAL / MÉTRICA	04/05/2015		Fotografías: 83,88,89 Diario de obra		
	Nivelación	PC	JO	Proyecto / LG-14		VISUAL	04/05/2015		Fotografías: 83,88,89 Diario de obra		
	Espesor de la capa de mortero (2 cm)	PI	JO	Proyecto	Planos y memoria del proyecto	VISUAL / MÉTRICA	04/05/2015		Fotografías: 83,88,89 Diario de obra		
	Humectación de piezas	PI	JO/DF	LG-14	Comprobar la humedad del soporte y la baldosa	VISUAL		04/05/2015	Fotografías: 83,88,89 Diario de obra		
	Comprobación anchura de las juntas	PI	JO	Proyecto	Planos y memoria del proyecto	VISUAL / MÉTRICA	07/05/2015		Fotografías: 83,88,89 Diario de obra		
	Verificar planeidad con regla de 2 m.	PI	JO	LG-14		VISUAL	04/05/2015		Fotografías: 83,88,89 Diario de obra		
Inspeccionar existencia de cejas o picaduras	PC	JO/DF	LG-14	No se tolerarán cejas de mas de 1 mm en la superficie del revestimiento	VISUAL	04/05/2015		Fotografías: 83,88,89 Diario de obra

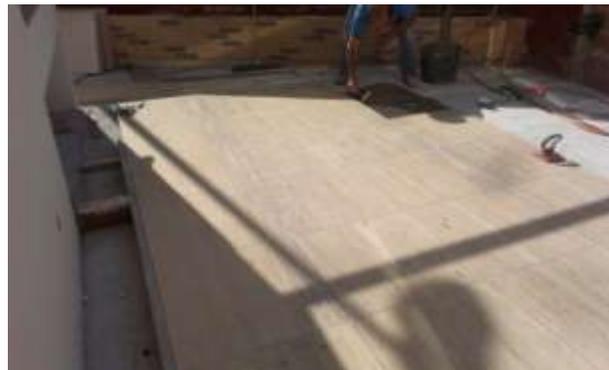
**FOTO.89** Revestimiento horizontal con mármol travertino en terraza exterior.

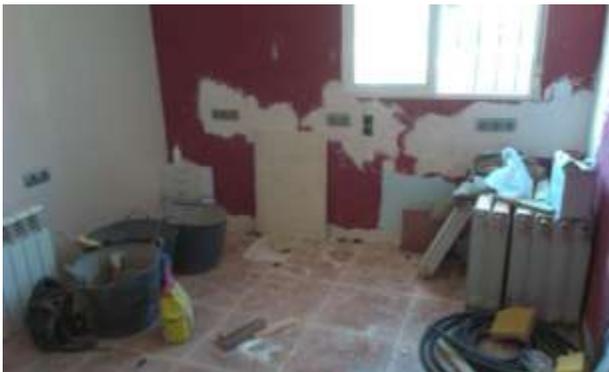
**FOTO.94-**Colocación de mecanismos eléctricos en estudio.

Colocación de mecanismos	PC	JO/DF	Proyecto	Planos y memoria del proyecto	VISUAL	18/05/2015		Fotografía 94 Diario de obra
	Colocación de luminarias	PC	JO/DF	Proyecto	Planos y memoria del proyecto	VISUAL	12/06/2015		Fotografía 130 Diario de obra
	Prueba de funcionamiento	PC	JO/DF	Proyecto	Memoria del proyecto	VISUAL	12/06/2015		
CALEFACCIÓN	Replanteo y marcado de la instalación	PI	JO	Proyecto / LG-14	Planos y memoria del proyecto	VISUAL / MÉTRICA	04/03/2015		
	Apertura de rozas	PC	JO/DF	LG-14 / CTE DB SE-F 7.4	No afectarán a los elementos estructurales.	VISUAL		04/03/2015	Ficha de "no" conformidad 13
	Colocación de la instalación y soldadura	PI	JO	Proyecto	Memoria del proyecto	VISUAL	04/03/2015		Ficha de conformidad 8
	Colocación de coquillas		JO	Proyecto	Memoria del proyecto	VISUAL	10/03/2015		Fotografía 34 Diario de obra
	Sellado de rozas con mortero	PI	JO	LG-14		VISUAL	10/03/2015		Fotografía 33 Diario de obra

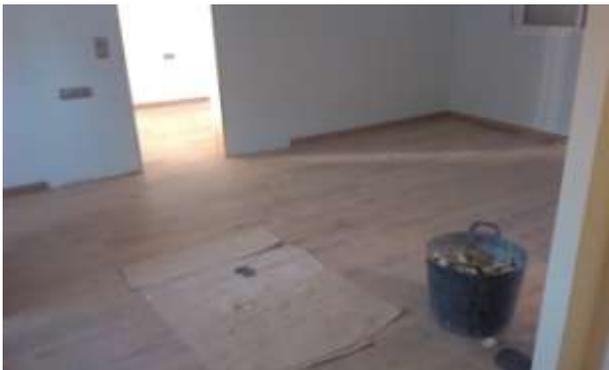
**FOTO.106-Revestimiento horizontal con parquet y rodapié.**

Acabado final	PI	JO/DF	LG-14	Memoria del proyecto	MÉTRICA	12/06/2015		Fotografía 131 Diario de obra			
PARQUÉ	Recepción técnica del material y estado	PC	JO/DF	Programación del control / LG-14	Según especificaciones del pliego de condiciones del proyecto y programación del control de calidad realizado.	VISUAL / MÉTRICA	18/05/2015				
	Verificación Marcado CE y de los sellos de calidad de los materiales	PC	JO/DF	LG-14	Según especificaciones del pliego de condiciones del proyecto y programación del control de calidad realizado.	VISUAL	18/05/2015				
	Limpeza del soporte	PI	JO	Proyecto / LG-14		VISUAL	21/05/2015		Fotografía 106 Diario de obra		
	Replanteo de piezas.	PC	JO	Proyecto	Memoria y planos del proyecto	VISUAL / MÉTRICA	21/05/2015		Fotografía 106 Diario de obra		
	Colocación de las lamas de Roble de 15 mm de espesor con 4 mm de capa noble	PI	JO	Proyecto / LG-14	Memoria del proyecto	VISUAL / MÉTRICA	21/05/2015		Fotografía 106 Diario de obra

Comprobación de juntas entre piezas ≤ 0,5 mm.	PI	JO	Proyecto / LG-14	Memoria y planos del proyecto	VISUAL / MÉTRICA	21/05/2015		Fotografía 106 Diario de obra		
	Comprobación de la junta de separación entre pavimento y paramento 8mm ≤ S ≤ 12 mm	PI	JO	Proyecto / LG-14	Memoria y planos del proyecto	VISUAL / MÉTRICA	21/05/2015		Fotografía 106 Diario de obra		
	Verificar planeidad con regla de 2 m.	PI	JO	LG-14	Memoria y planos del proyecto	VISUAL	21/05/2015		Fotografía 106 Diario de obra		
Acabado Final	PC	JO/DF	Proyecto		VISUAL/MÉTRICA	21/05/2015		Fotografía 106 Diario de obra			
TARIMA EXTERIOR DE IPE	Recepción técnica del material y estado	PC	JO/DF	Programación del control / LG-14	Según especificaciones del pliego de condiciones del proyecto y programación del control de calidad realizado.	VISUAL / MÉTRICA	08/06/2015				
	Verificación Marcado CE y de los sellos de calidad de los materiales	PC	JO/DF	LG-14	Según especificaciones del pliego de condiciones del proyecto y programación del control de calidad realizado.	VISUAL	08/06/2015

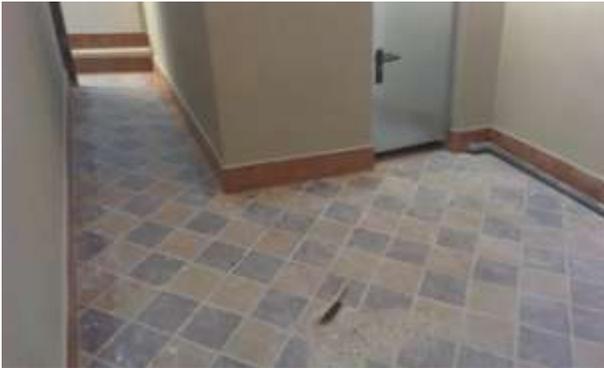
**FOTO.109-Colocación rodapié pendiente en cuarto de instalaciones piscina.**

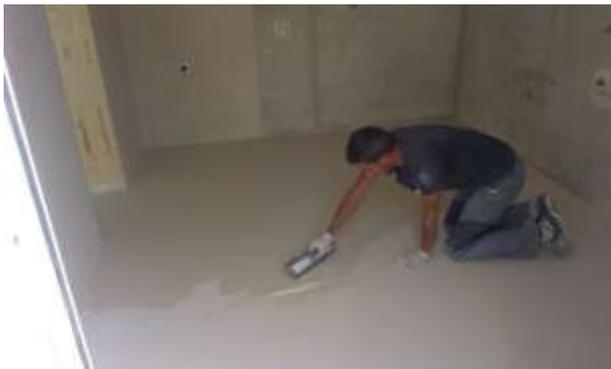
**FOTO.112- Revestimiento horizontal con microcemento en el suelo de la cocina.**

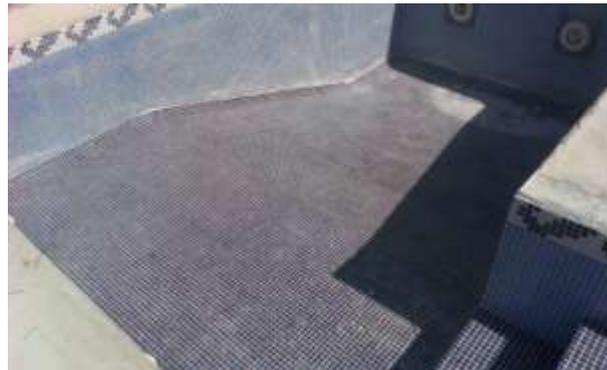
**FOTO.119-** Revestimiento con gresite del suelo de la piscina.

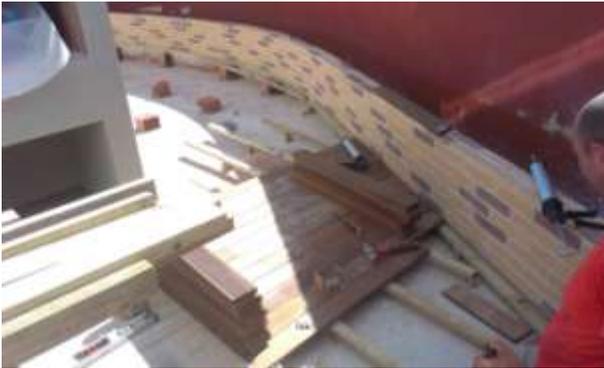
**FOTO.121-**Pilastras con ladrillo cerámico y tarima flotante de Ipé en terraza exterior.

Limpeza del soporte	PI	JO	Proyecto / LG-14		VISUAL	08/06/2015		Fotografías 121 y 130 Diario de Obra		
	Separación de 40 cm entre rastreles	PC	JO	Proyecto	Memoria del proyecto	VISUAL / MÉTRICA	08/06/2015		Fotografías 121 y 130 Diario de Obra		
	Realización de la tarima con lamas de 22 mm de espesor	PI	JO	Proyecto	Memoria del proyecto	VISUAL / MÉTRICA	08/06/2015		Fotografías 121 y 130 Diario de Obra		
	Comprobación de juntas entre lamas	PI	JO	Proyecto	Memoria del proyecto	VISUAL / MÉTRICA	12/06/2015		Fotografías 121 y 130 Diario de Obra		
	Verificar planeidad con regla de 2 m.	PI	JO	Proyecto		VISUAL	22/06/2015		Fotografías 121 y 130 Diario de Obra		
Pulido y Barnizado Final	PI	JO/DF	Proyecto	Memoria del proyecto	VISUAL	22/06/2015					
FALSO TECHO	Recepción técnica del material y estado	PC	JO/DF	Programación del control / LG-14	Según especificaciones del pliego de condiciones del proyecto y programación del control de calidad realizado.	VISUAL / MÉTRICA	08/06/2015

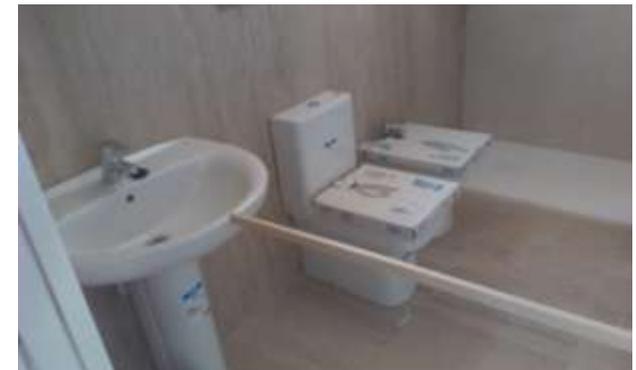
**FOTO.126-** Instalación de sanitarios en Baño P.1.

Conexión de sanitarios	PI	JO	Proyecto	Memoria del proyecto	VISUAL	08/06/2015		Fotografía 126 Diario de obra
	Prueba de funcionamiento	PC	JO/DF	Proyecto	Memoria del proyecto	VISUAL			
FONTANERÍA	Replanteo y marcado de la instalación	PI	JO	Proyecto / LG-14	Planos y memoria del proyecto	VISUAL / MÉTRICA	04/03/2015		
	Apertura de rozas	PC	JO/DF	LG-14 / CTE DB SE-F 7.4	No afectarán a los elementos estructurales.	VISUAL	04/03/2015		Fotografía 30,34 Diario de obra
	Colocación de la instalación de agua fría y caliente.	PI	JO	Proyecto	Memoria del proyecto	VISUAL	04/03/2015		Fotografía 30,34 Diario de obra
	Sellado de rozas con mortero	PI	JO	LG-14		VISUAL	10/03/2015		Fotografía 36 Diario de obra
	Instalación y conexión de colector solar.	PC	JO	Proyecto	Planos y memoria del proyecto	VISUAL	27/04/2015		Fotografía 76 Diario de obra
	Instalación y conexión de jacuzzi.	PI	JO	Proyecto	Planos y memoria del proyecto	VISUAL	12/06/2015		Fotografía 127 Diario de obra

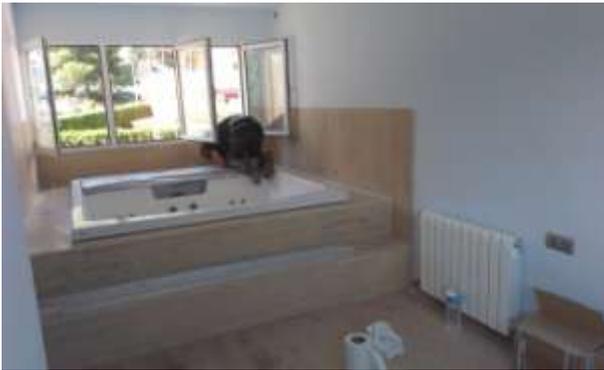
**FOTO.127- Instalación del jacuzzi en el gimnasio**

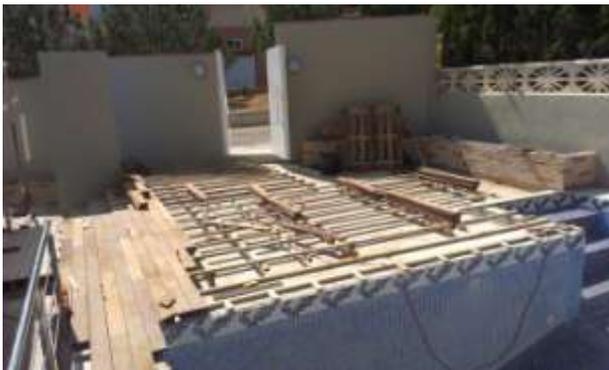
**FOTO.130-Instalación de luminarias. Revestimientos con pintura en muro de cerca y puerta. Tarima flotante de Ipé terraza exterior.**

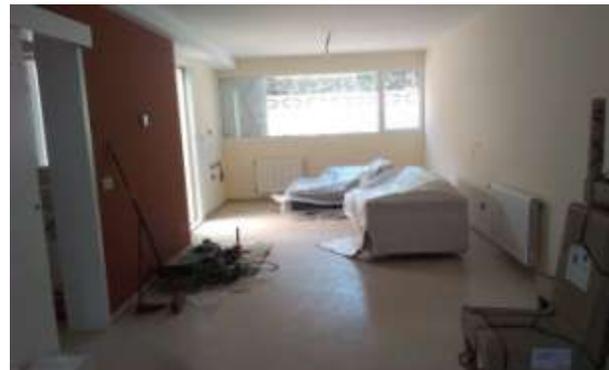
**FOTO.131-Instalación de radiadores y revestimiento de la última capa de acabado del microcemento en comedor.**

Conexión de radiadores	PI	JO	Proyecto	Planos y memoria del proyecto	VISUAL	12/06/2015		Fotografía 131 Diario de obra
	Prueba de funcionamiento	PC	JO/DF	Proyecto	Memoria del proyecto	VISUAL	12/06/2015

Limpeza del soporte	PC	JO	Proyecto / LG-14		VISUAL	02/04/2015		Fotografía 49 Diario de obra		
	Colocación de lámina separadora entre el soporte y el microcemento	PC	JO	Proyecto	Memoria del proyecto	VISUAL	02/04/2015		Fotografía 49 Diario de obra		
	Realización primera capa de microcemento	PI	JO	Proyecto	Memoria del proyecto	VISUAL	02/04/2015		Fotografía 49 Diario de obra		
	Pulido primera capa de microcemento	PI	JO	LG-14	Memoria del proyecto	VISUAL	02/04/2015		Fotografía 49 Diario de obra		
	Realización segunda capa de microcemento con color	PI	JO	Proyecto	Memoria del proyecto	VISUAL	25/05/2015		Fotografías 111 y 112 Diario de obra		
	Pulido segunda capa de microcemento con color	PI	JO	LG-14	Memoria del proyecto	VISUAL	25/05/2015				
	Realización última capa de acabado de microcemento base poliuretano	PC	JO/DF	LG-14	Memoria del proyecto	VISUAL	12/06/2015		Fotografía 131 Diario de obra		
Verificar planeidad con regla de 2 m.	PI	JO	LG-14		VISUAL	12/06/2015		Fotografía 131 Diario de obra

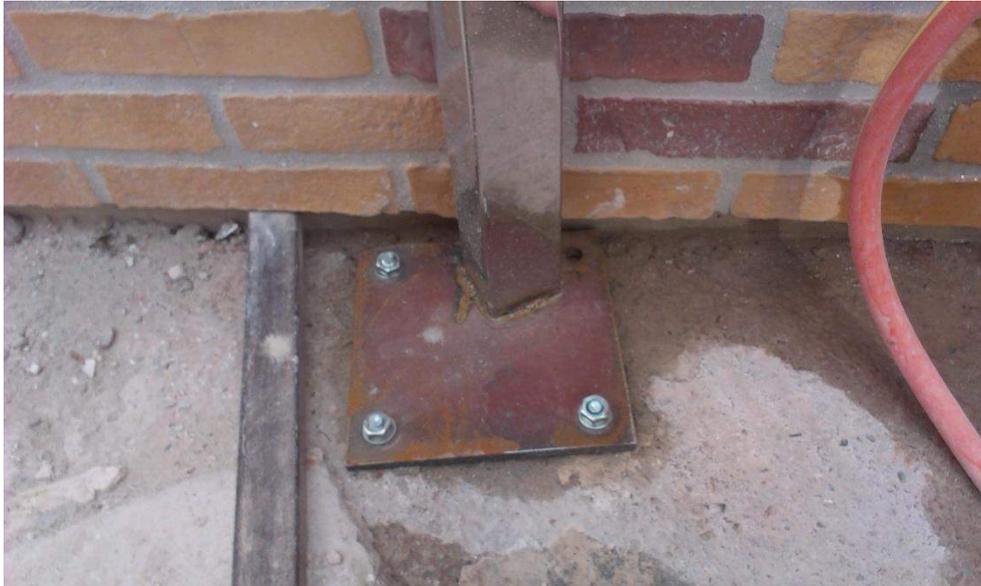
**"NO CONFORMIDAD 11"**

**DESCRIPCIÓN:** Al realizar la pérgola no han colocado uno de los pernos de la placa base de la pérgola.

- No se ha colocado uno de los cuatro pernos que se disponen en la placa.

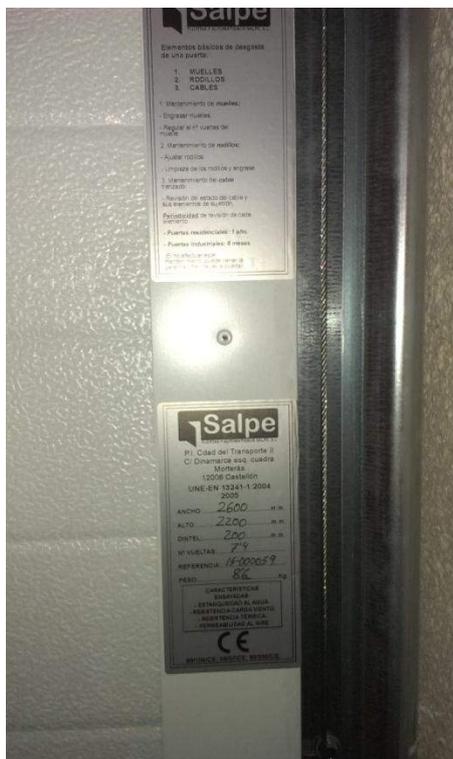
**"CONFORMIDAD 1"**

**DESCRIPCIÓN:** La puerta de garaje colocada en el aparcamiento de la vivienda en vivienda dispone del marcado de conformidad europea.

- La puerta de garaje dispone de Marcado CE.
- Cumple con los requisitos legales aplicables en la legislación vigente respecto a la obligatoriedad de éste tipo de marcado aplicable a los productos de construcción.

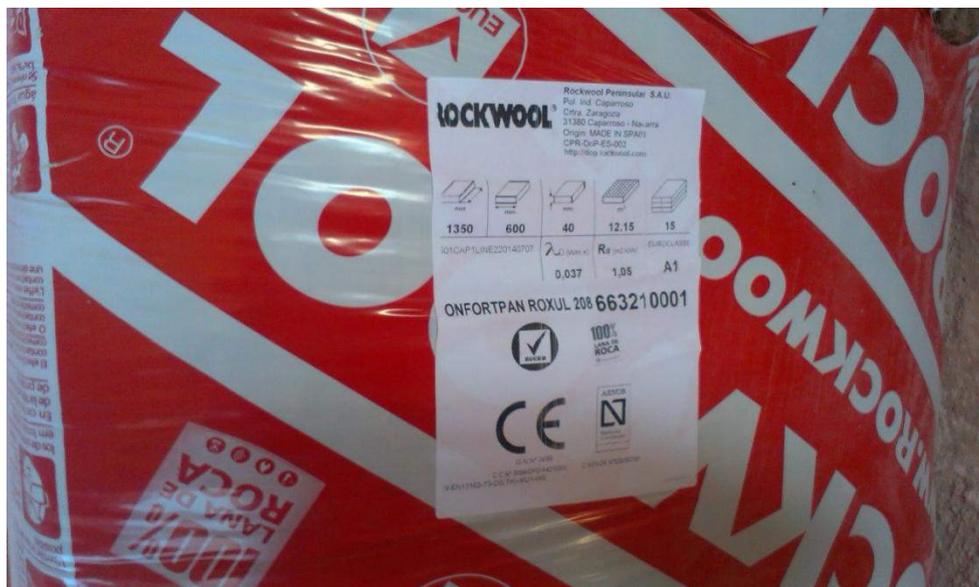
### "CONFORMIDAD 2"

**DESCRIPCIÓN:** La lana de roca utilizada como aislamiento en los cerramientos de vivienda dispone del marcado de conformidad europea y sello de la Asociación Española de Normalización y Certificación.

- La lana de roca dispone de marcado CE.
- Cumple con los requisitos legales aplicables en la legislación vigente respecto a la obligatoriedad de éste tipo de marcado aplicable a los productos de construcción.
- El aislamiento colocado tiene un espesor de 40 mm con  $(\lambda) = 0'037 \text{ W/m.K}$  superior al establecido en el proyecto de 30 mm y con una conductividad térmica  $(\lambda) = 0'034 \text{ W/m.K}$ .

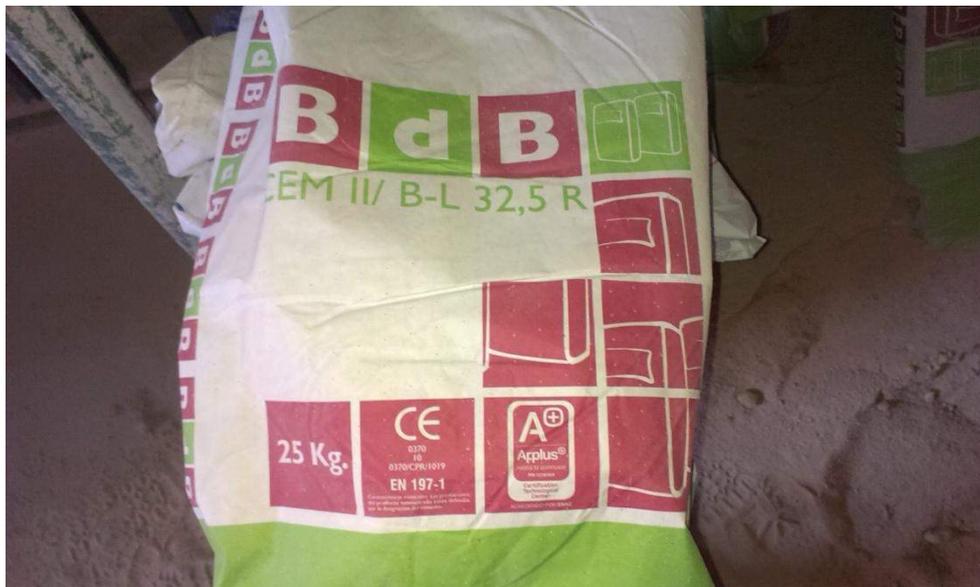
### "CONFORMIDAD 3"

**DESCRIPCIÓN:** EL cemento utilizado para la realización de morteros y hormigones en obra dispone del marcado de conformidad europea y norma UNE-EN-197-1.

- El cemento dispone de marcado CE y norma UNE-EN-197-1. .
- Cumple con los requisitos legales aplicables en la legislación vigente respecto a la obligatoriedad de éste tipo de marcado aplicable a los productos de construcción acreditado por la norma UNE-EN-197-1 "Cemento .Parte 1: Composición, especificaciones y criterios de conformidad de los cementos comunes".

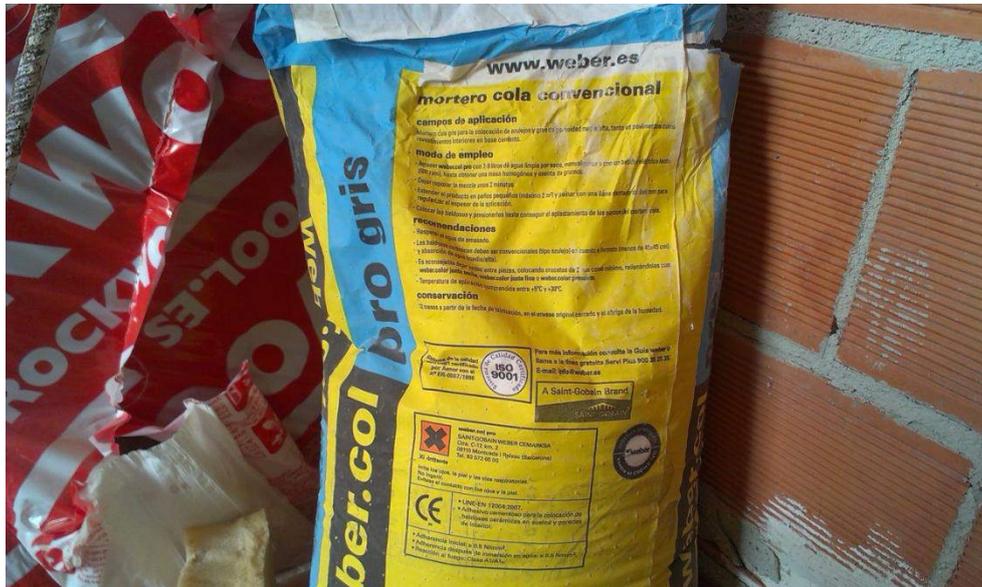
### "CONFORMIDAD 4"

**DESCRIPCIÓN:** EL mortero cola utilizado para la colocación de baldosas cerámicas en obra dispone del marcado de conformidad europea y norma UNE-EN-12004:2007.

- El cemento cola dispone de marcado CE y norma UNE-EN-12004:2007. .
- Cumple con los requisitos legales aplicables en la legislación vigente respecto a la obligatoriedad de éste tipo de marcado aplicable a los productos de construcción acreditado por la norma UNE-EN-12004:2007 "Adhesivos para baldosas cerámicas. Requisitos, evaluación de la conformidad, clasificación y designación".

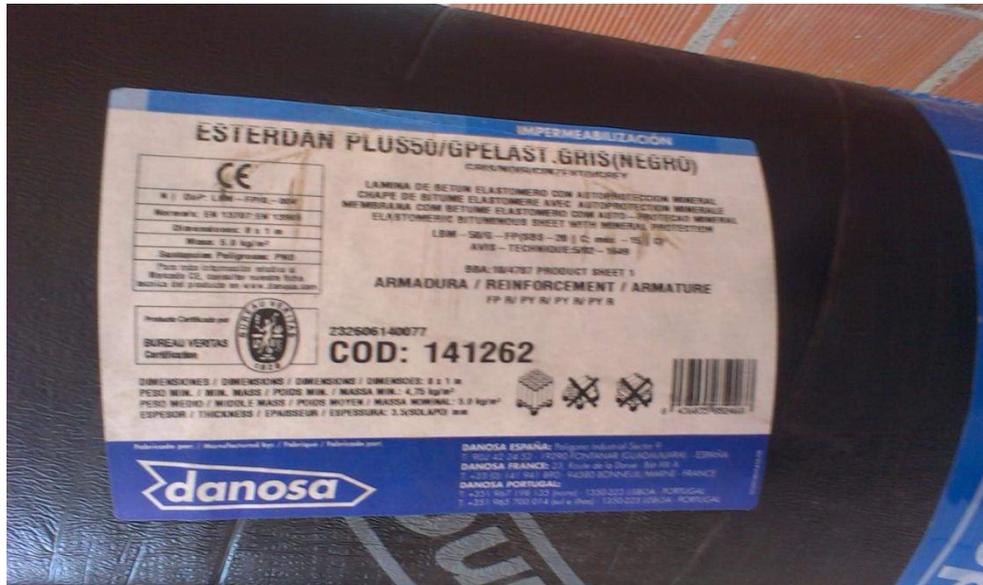
### "CONFORMIDAD 6"

**DESCRIPCIÓN:** La lámina impermeable autoprotegida para la realización de la cubierta en el gimnasio dispone de marcado de conformidad europea.

- La lámina impermeable autoprotegida dispone de marcado CE.
- Cumple con los requisitos legales aplicables en la legislación vigente respecto a la obligatoriedad de éste tipo de marcado aplicable a los productos de construcción.

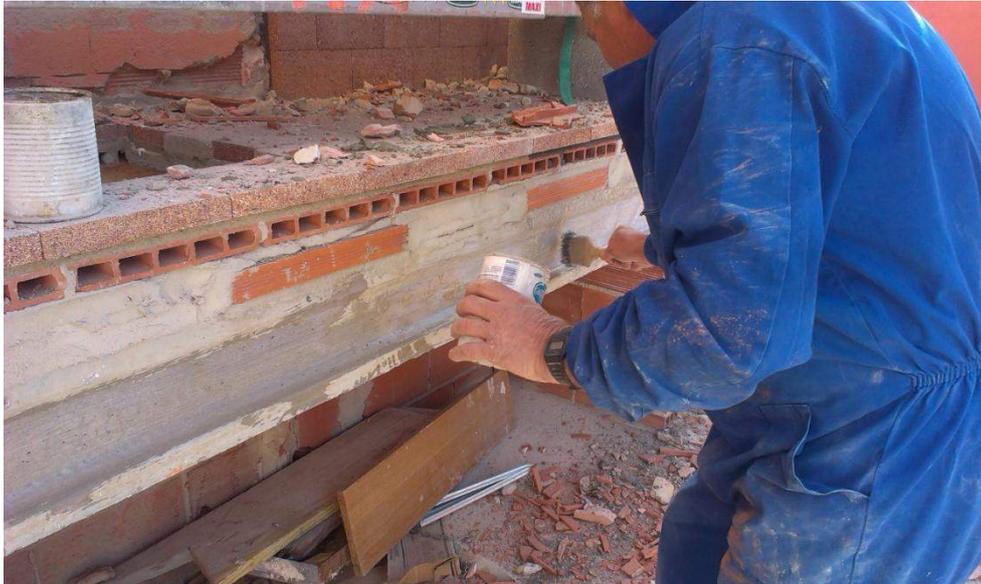
**"CONFORMIDAD 7"**

**DESCRIPCIÓN:** El operario está aplicando mediante brocha un puente de unión en la vigueta de hormigón para disponer posteriormente el mortero sobre la superficie..

- Correcta utilización de un puente de unión entre el hormigón y el mortero a colocar.
- Mayor adherencia del mortero sobre el hormigón.

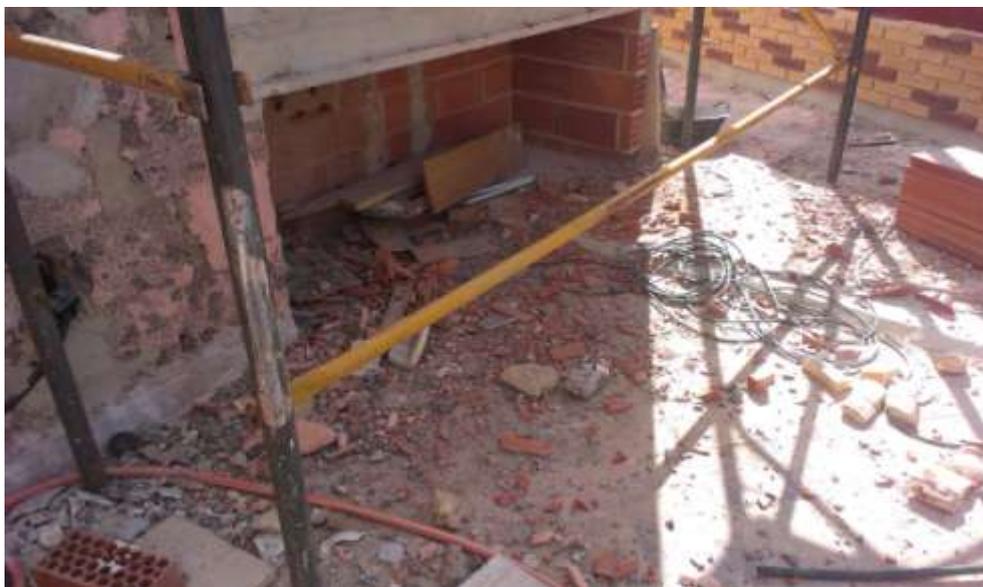
### "NO CONFORMIDAD 10"

**MOTIVO:** Falta de orden y limpieza en obra.

- Caídas de personas a distinto nivel, caídas de personas al mismo nivel, golpes contra objetos inmóviles, pisadas sobre objetos, caídas de objetos, exposición a radiaciones, sobreesfuerzos.

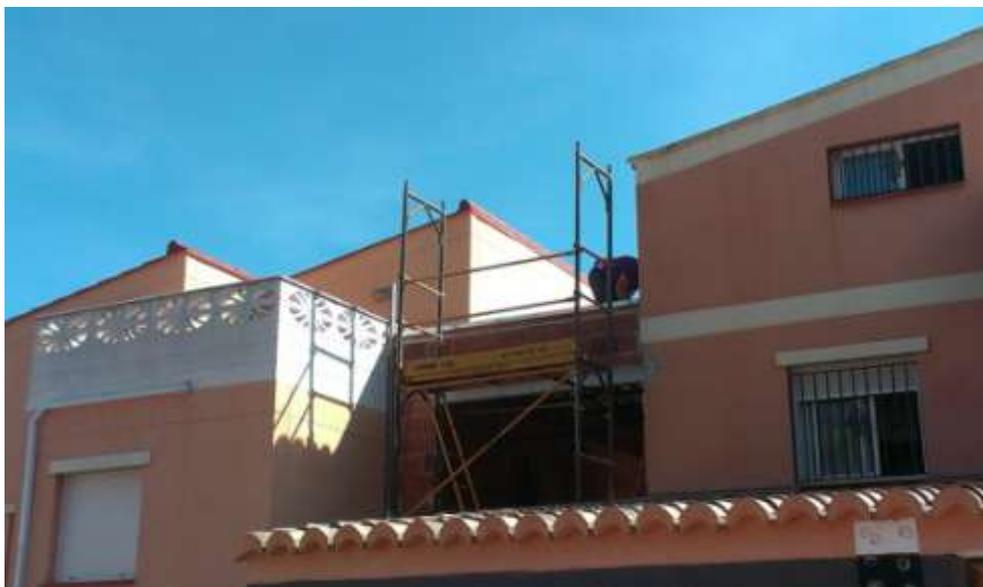
### "NO CONFORMIDAD 12"

**MOTIVO:** Falta terminar el montaje de parte de los componentes del andamio.

- Caídas de personas a distinto nivel, caídas de personas al mismo nivel, golpes contra objetos inmóviles, pisadas sobre objetos, caídas de objetos, exposición a radiaciones, sobreesfuerzos.
