# Estudio de manifestaciones patológicas en materiales de construcción aplicado a tres tipologías de edificios

Trabajo Fin de Grado correspondiente al Curso de Adaptación al Grado de Arquitectura Técnica, cursado en la Escuela Técnica Superior de Ingeniería de Edificación de la Universidad Politécnica de Valencia durante el curso 2014/2015, elaborado por el alumno Roberto Rojo Arranz, siendo tutora la profesora titular María Luisa Navarro García. Se desarrolla como Proyecto de Construcción.

Para el desarrollo del mismo se ha elegido el tema de patologías en la construcción, utilizando como soporte tres casos prácticos correspondientes a tres tipologías de edificios distintos: vivienda unifamiliar, edificio de viviendas y edificio singular (ermita).

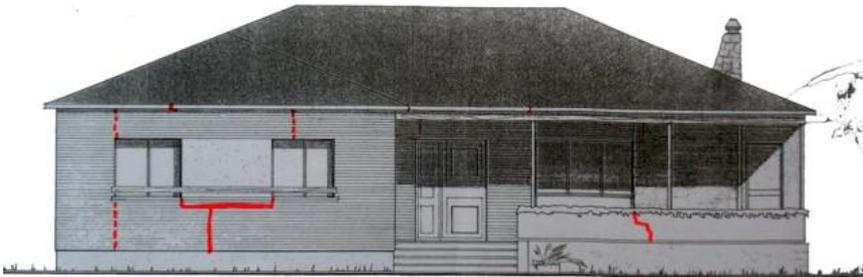
**ALZADO SOE.**

*Figura 3 Fisuras alzado SOE. Año 2012. Fuente: elaboración propia.*

De un primer análisis de los gráficos anteriores puede concluirse que existe gran número de grietas en la vivienda, lo que indica que, como suele ser habitual, es muy probable que haya varios motivos por los cuales hayan aparecido. Ante el gran número de grietas y la gravedad de las mismas se decide realizar unas catas en el forjado, tras lo cual se detectó que:

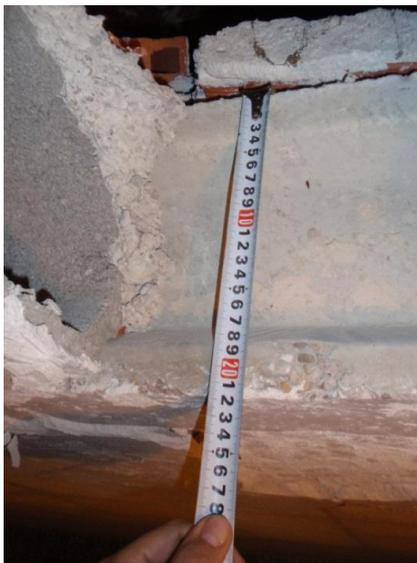
**No poseen capa de compresión ni negativos.** El mortero que une la bovedilla con la vigueta es un mortero pobre, rompiéndose sin ningún esfuerzo. Las vigas son de hormigón en doble T tipo castilla de canto 22cm

*Figura 8 Forjado sin capa de compresión ni negativos. Año 2012. Fuente: elaboración propia.*

En principio, hay que indicar que cada una de estas deficiencias por sí sola podría haber provocado el **derrumbe** de este forjado. Resulta sorprendente comprobar que todavía se encuentre en “uso”. No obstante, es necesario proceder a su reparación lo antes posible, para que no se produzca el derrumbe completo de la vivienda.

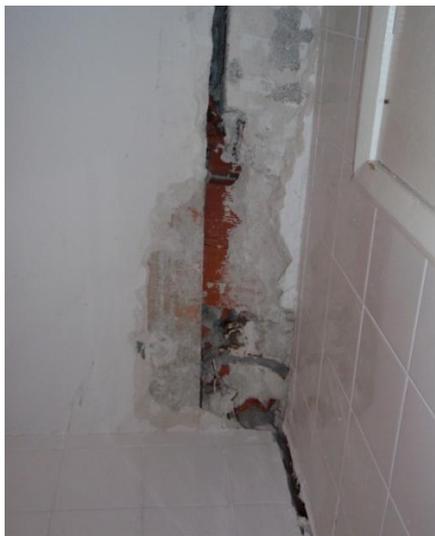
*Figura 13 Fisura zona interior. Año 2012. Fuente: elaboración propia.*

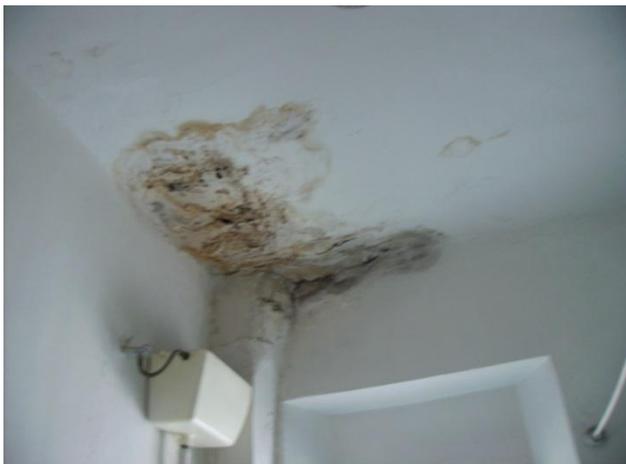
En esta vivienda puede observarse como el agua se filtra desde la parte inferior del tejado<sup>23</sup>, debido a que existe un movimiento de una teja que permite que penetre agua entre las mismas.

*Figura 36 Humedad en 4ºD. Año 2015. Fuente: elaboración propia.*

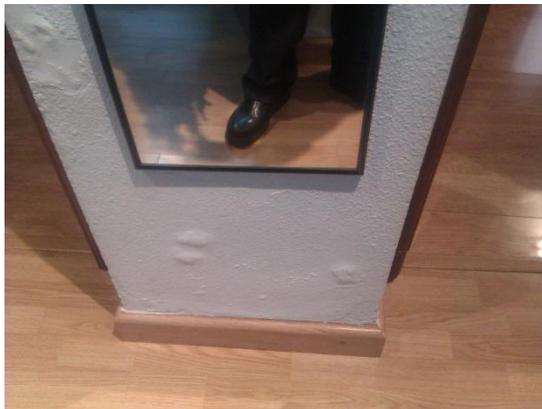
Humedad en pilar de planta baja con asentamiento

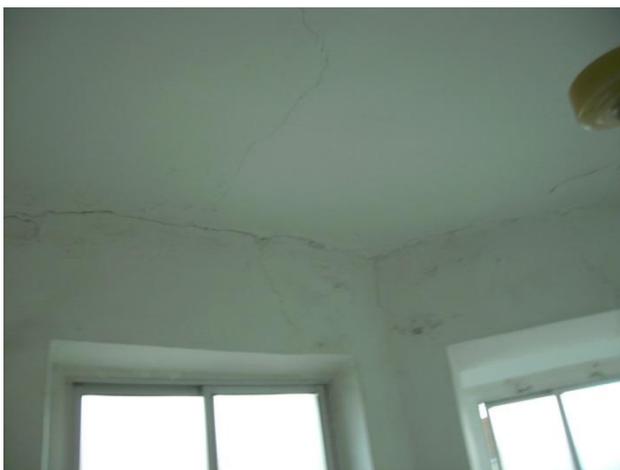
### Rotura de fachada con tabiquería 3

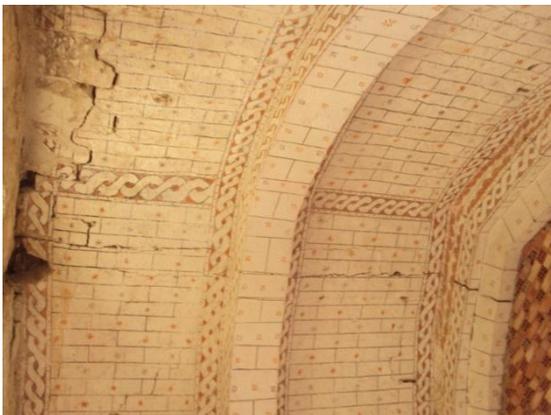
El **movimiento del muro lateral** y de **la espadaña**<sup>33</sup> se debe a que las **aguas superficiales**<sup>34</sup> del contorno se canalizaban a dicha zona, que deteriora la cimentación dado que el terreno se observaba empapado.

El muro ha sufrido un giro, desplazando los apoyos hacia el exterior. En la bóveda han aparecido grietas asimilables al tipo “a” de la figura 46. Correspondiendo a la fisuración por desplazamiento exterior de los muros laterales. Grietas en la parte alta y en los laterales de la bóveda.

Fisuración de bóveda y espadaña

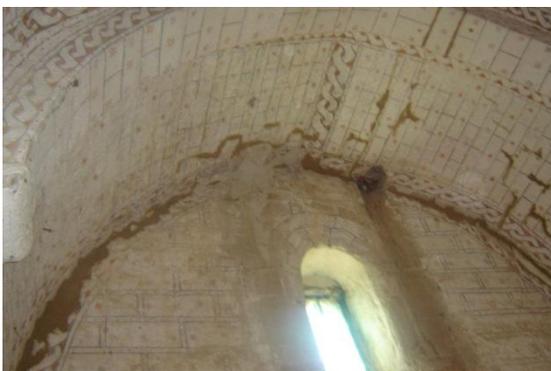
Fisuras retacadas

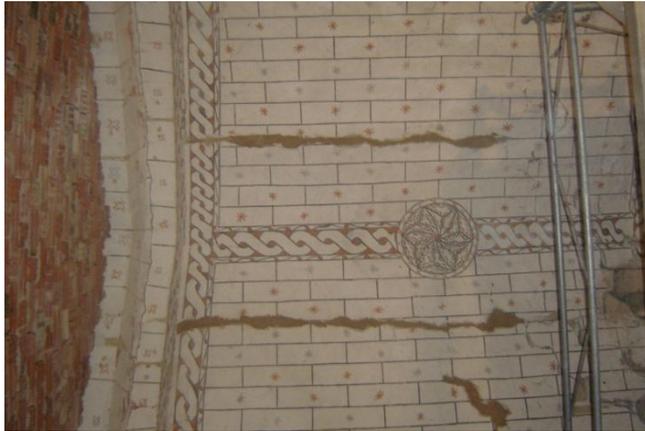
### Fisuras de bóveda retacada

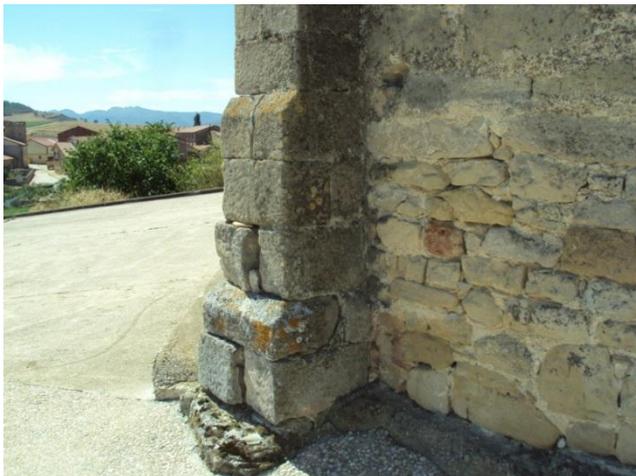
Pilar exterior en muy mal estado

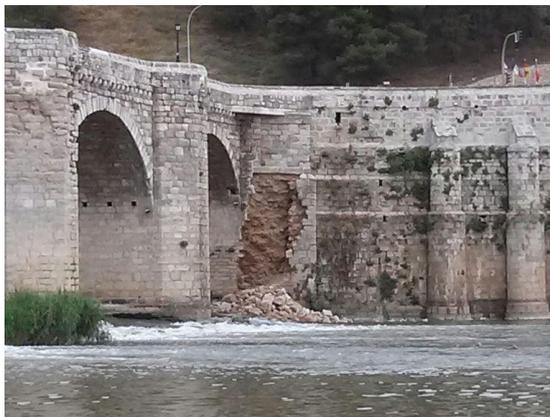
El puente el 24 de junio. Fuente: <http://cadenaser.com>

El presente anexo refleja fotografías del reciente derrumbe de puente de piedra en Cabezón de Pisuerga (Valladolid).

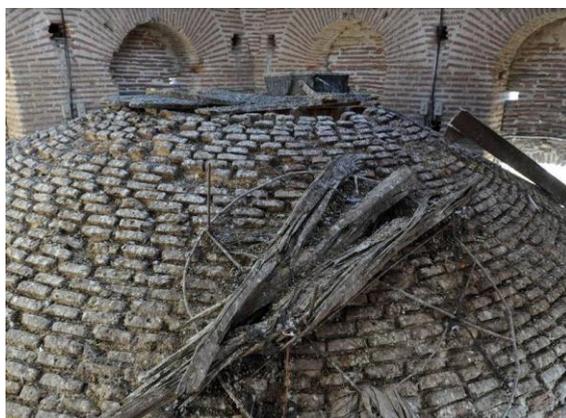
Estado del exterior de la cúpula.

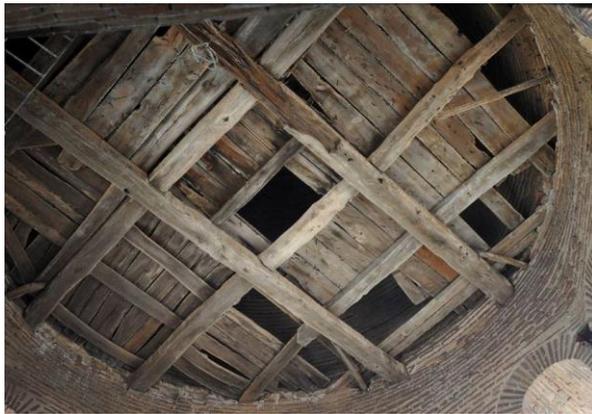
### Estado del forjado de la torre

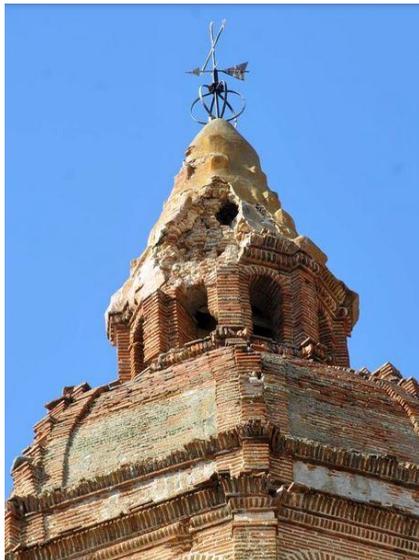
### Estado de la torre

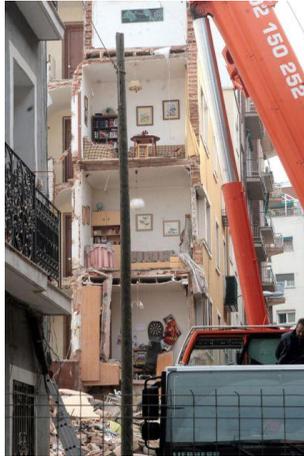
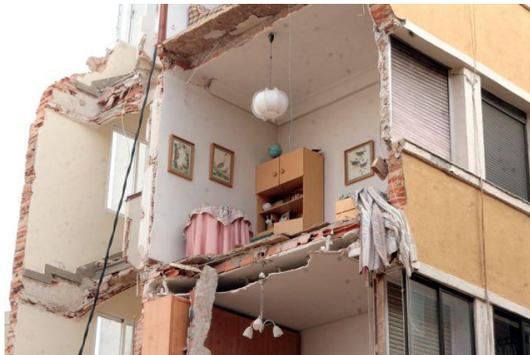
Derrumbe de viviendas

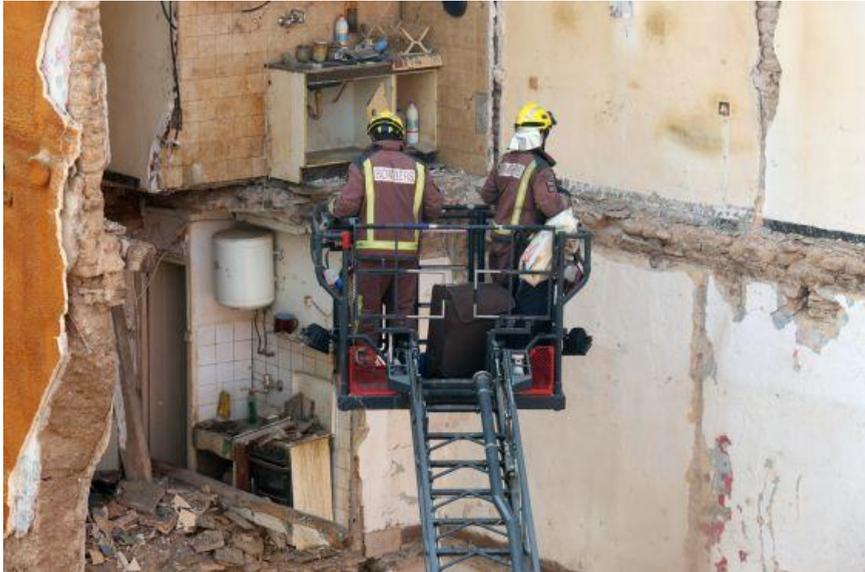
Derrumbe de viviendas

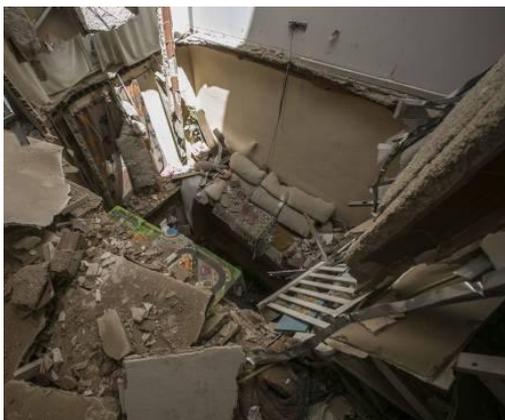
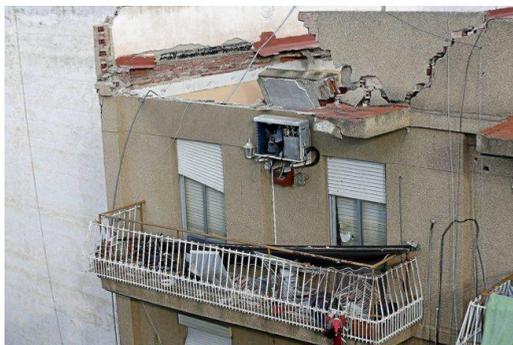
Colapso en estructura de viviendas en Elche.
