TFG

ESTUDIO Y PROPUESTA DE INTERVENCIÓN DE LOS ELEMENTOS ORNAMENTALES DE LA NAVE CENTRAL DE LA IGLESIA NTRA. SRA. DE LOS ÁNGELES (TUÉJAR)

Presentado por Marina Ortiz González

Grado en Conservación y Restauración de Bienes Culturales

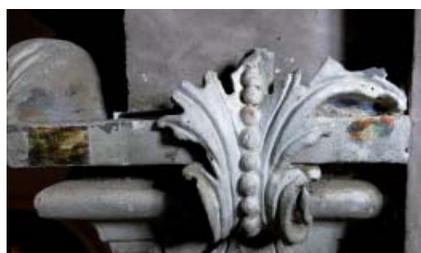
Así mismo, se han descubierto bajo los repintes grises de la imposta y moldura del arco de la capilla de San Antonio Abad colores que nada tienen que ver con el tratamiento cromático del resto de la nave. En ellos aparecen veteados verdes y naranjas, azules y rojos (Fig 4.25) así como tonos azul cobalto en las hojas de acanto de la imposta. Estos colores no son fruto de un repinte ni se repiten en las demás catas realizadas en este trabajo ni en las que se hicieron con motivo de la restauración del retablo mayor en 2010,⁴¹ de manera que no se poseen datos suficientes como para determinar el motivo de un tratamiento diferenciado de color en origen para esta capilla.

Fig 4.25: Cinta de la imposta veteada.

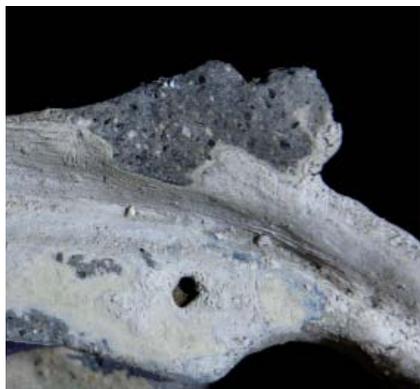
Fig 4.26: Mortero en acanto de la imposta.

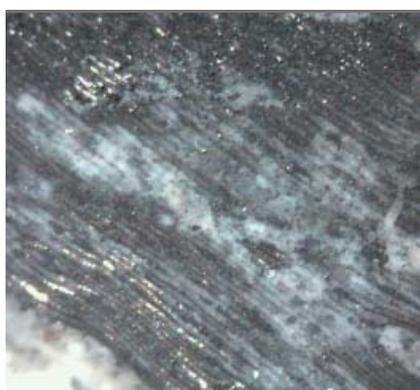
Fig 4.27: Fotografía microscopio Cata 4. (200 aumentos)

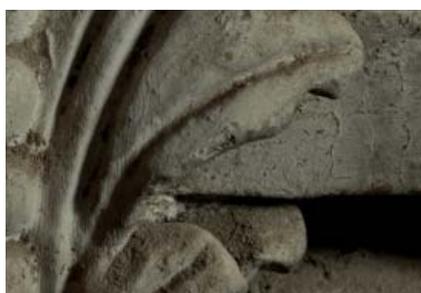
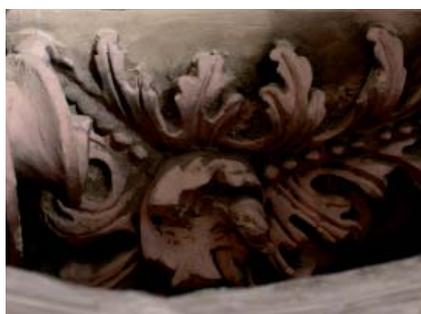
Figs. 5.13-5.14: Depósitos de suciedad.

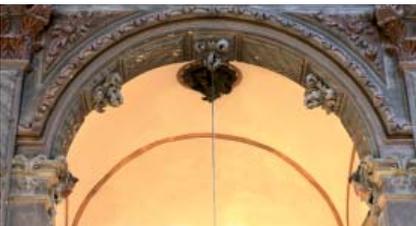
Fig 5.24: Tonalidades en lado izquierdo.

Por otro lado, se advierten una serie de repintes de factura más cercana a nuestros días. Éstos están aplicados directamente sobre el estrato pictórico desde la cota de las impostas hacia abajo. Lo más probable es que se trate de repintes de mantenimiento y no están aplicados con un criterio unificador identificándose cambios bruscos de la tonalidad en un mismo elemento que se producen a una altura igual a la que se tiene acceso por medio de una escalera (Fig 5.20). También se observan repintes que invaden la superficie de elementos colindantes (Fig 5.21) y otros que no siguen la tonalidad del resto⁵⁹ (Fig. 5.22). Un ejemplo concreto de esta inadecuada praxis es la modificación tonal realizada en el intradós de los arcos del lado derecho de la nave en el que se han utilizado técnicas y colores de forma aleatoria, no concordando con el original ni con la estética general de la iglesia. (Figs. 5.23 y 5.24)
