RECONSTRUCCIÓN DE LA IGLESIA DE SAN FRANCESCO DE MIRANDOLA

GRADO EN ARQUITECTURA TÉCNICA (MODALIDAD DE INTERCAMBIO-MOVILIDAD)

TRABAJO FIN DE GRADO - CURSO 2015-16

ANDRÉS MARTÍNEZ LAJARA

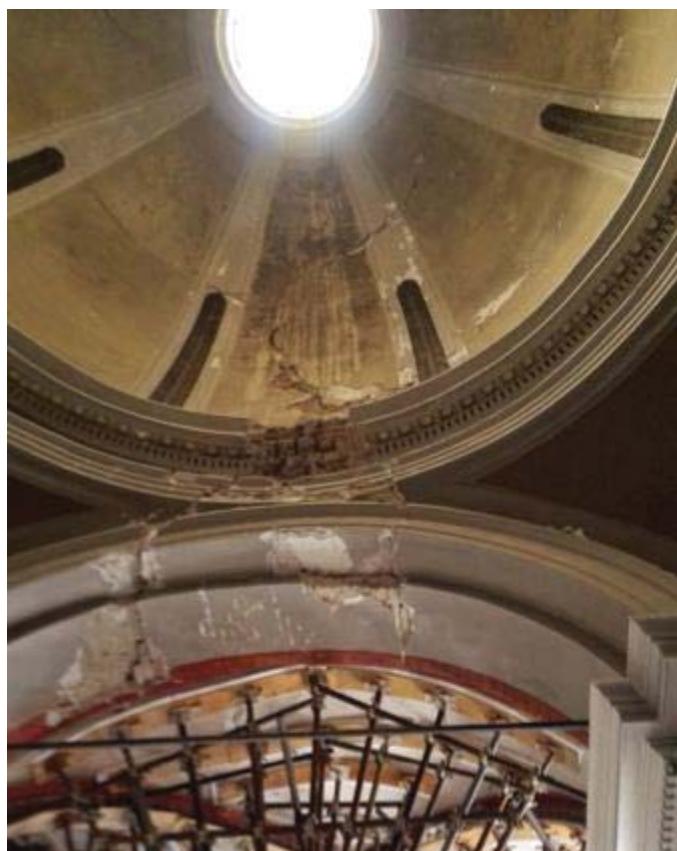
Cupola direttamente imposta sugli archi trionfali (assenza del tamburo)

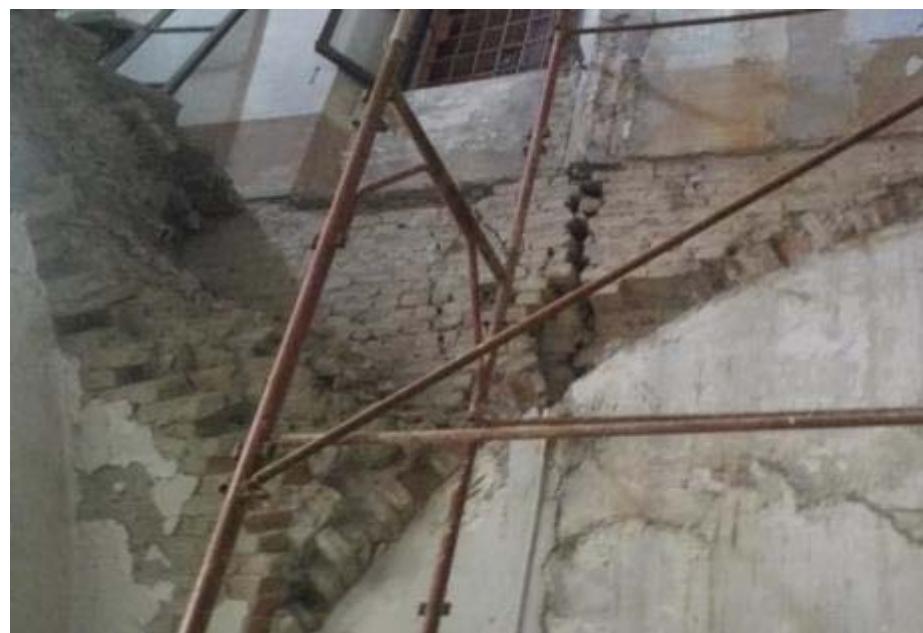
PRESENZA DI RINFIANCHI VOLTE

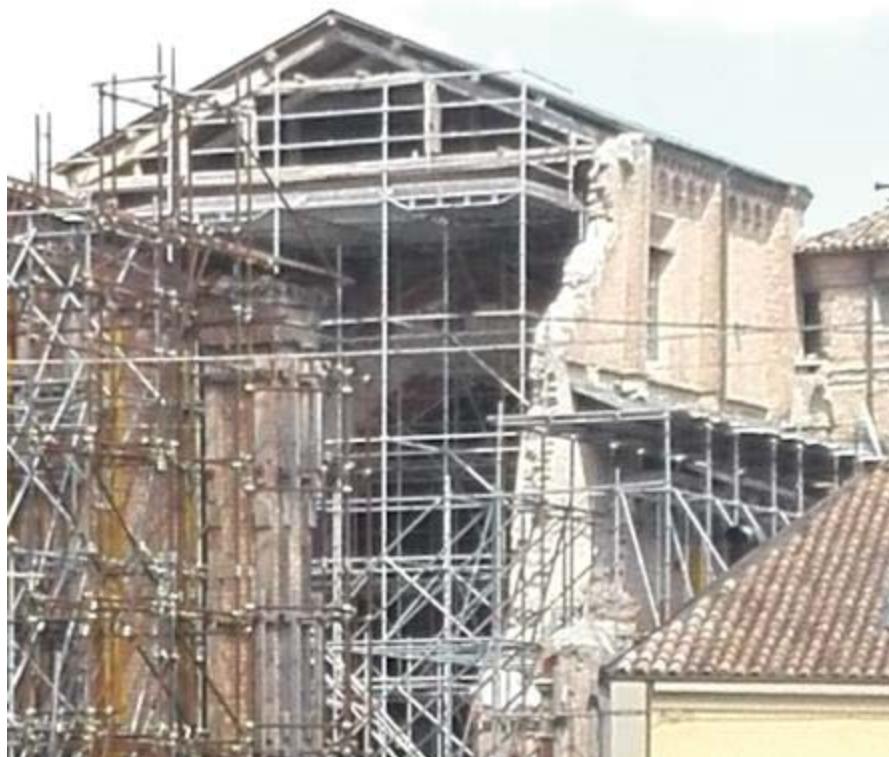
La capriata composta è costituita da catene in legno incassate nei muri della navata che sono a 4 teste e due monaci collegato con li controcattene.

Copertura composta fotografia.

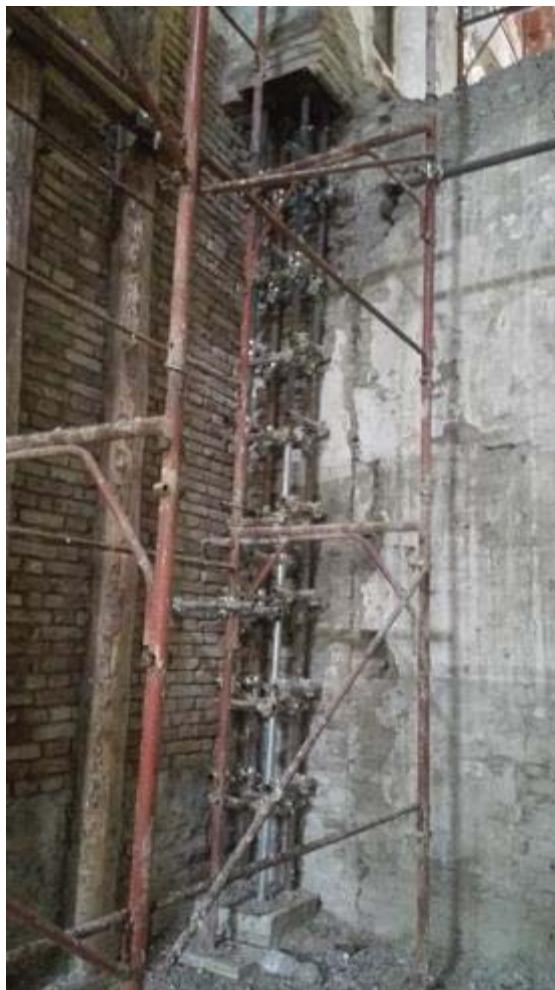
Punteggio dei pilastri

Strategia di intervento

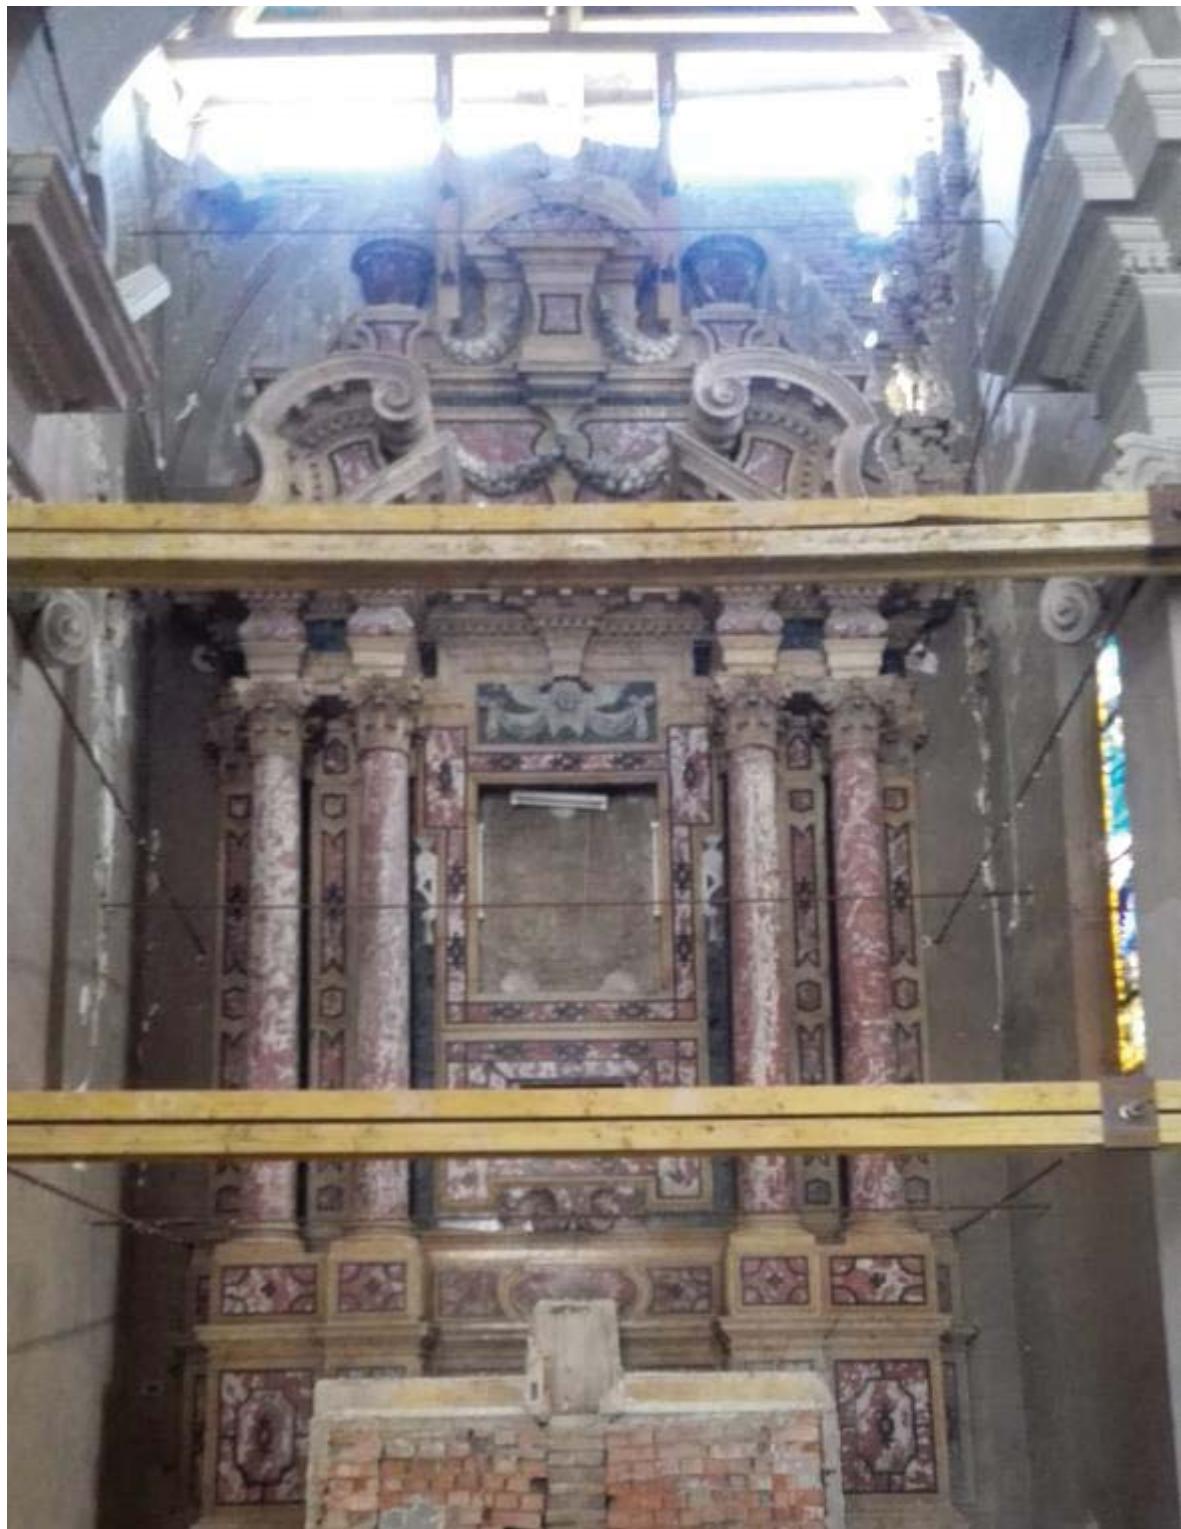
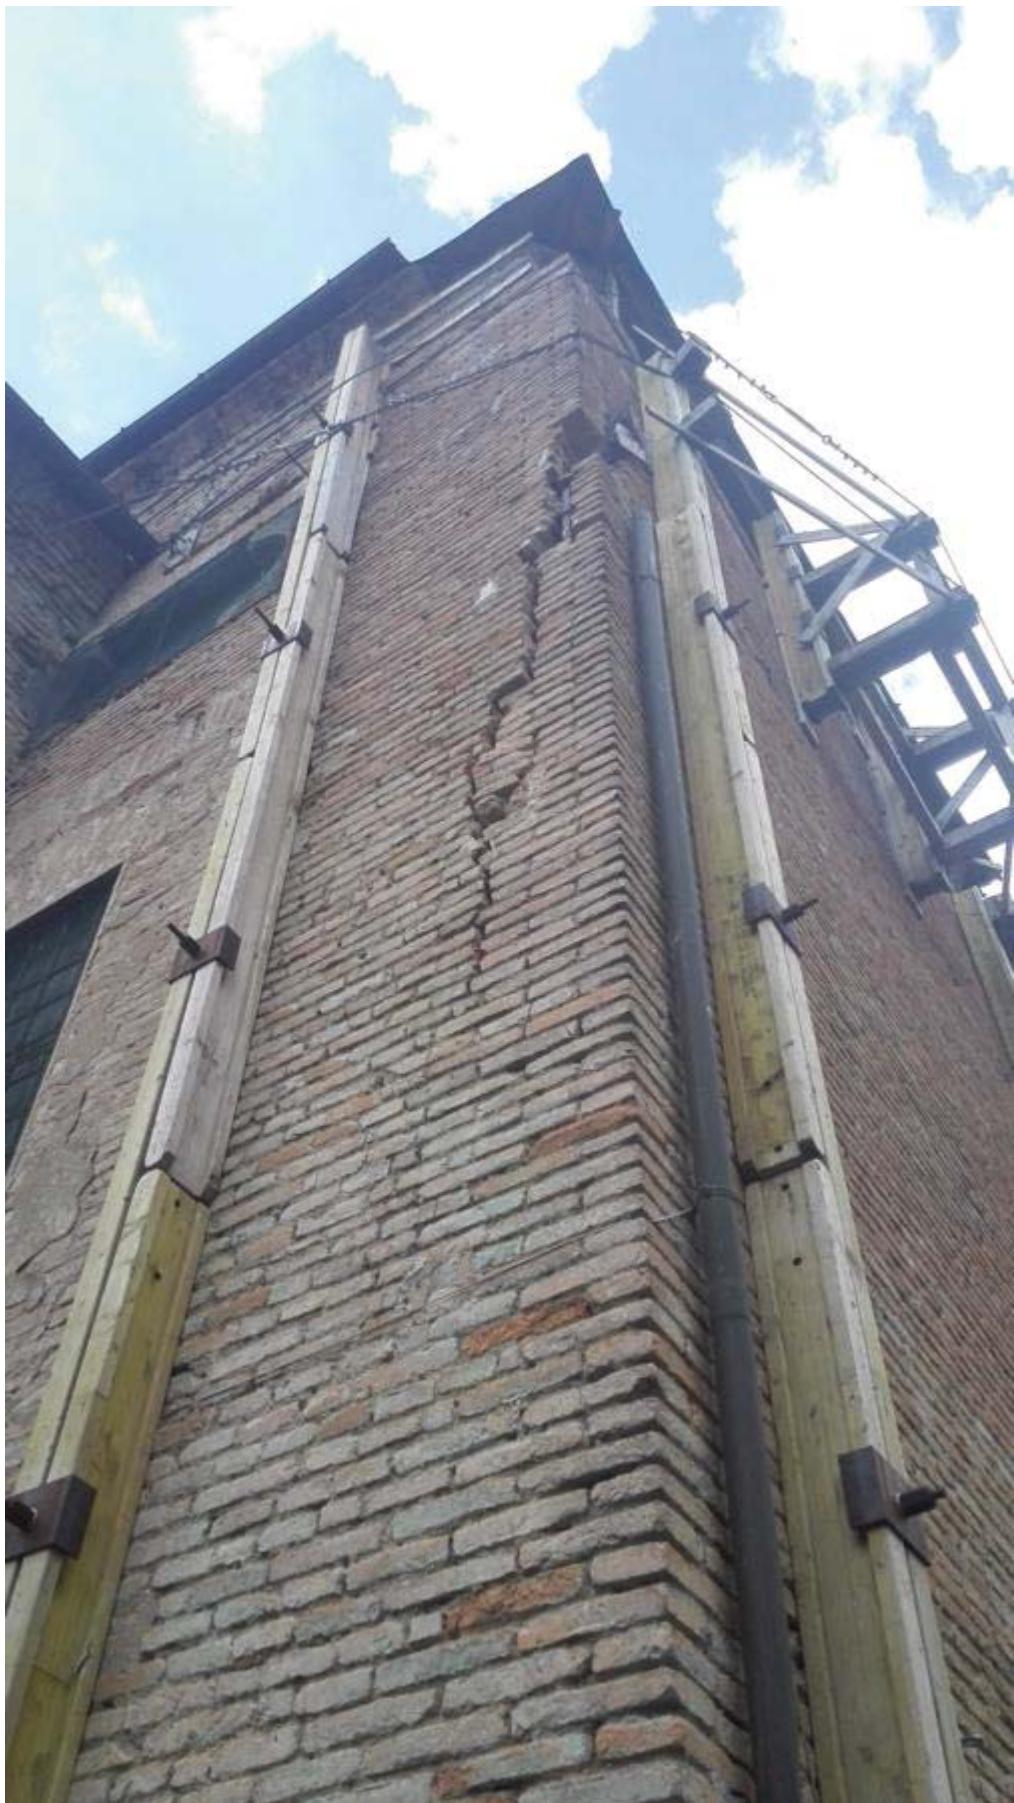
Orditura di tiranti

Questo muratura è infortunata e dovrà essere sostituita completamente.

Un'altra caratteristica di questo muro si trova all'altezza dell'abside, dove non erano sufficienti i tiranti legati ai lati del muro, e l'operazione doveva essere eseguita altrimenti fornendo rigidità alle pareti con tiranti legati in altri pareti, facendo un montanti di distribuzione perpendicolaramente per evitare il rovesciamento della muratura.
(Fotografia "Orditura di tiranti")

Otra particularidad de este muro la encontramos a la altura del ábside, donde no habían suficientes tirantes amarrados en los laterales de la pared, y la intervención se tuvo que realizar de otra forma, dotando de rigidez a las paredes con ayuda de tirantes amarrados en otras paredes, realizando una distribución de tirantes de forma perpendicular para conseguir evitar el vuelco de la muratura, (Imagen "Estructura de tirantes")
