Proyecto de intervención para la conservación de los edificios situados en calle Riola nº 1 y 3

ESCUELA TÉCNICA SUPERIOR
INGENIERÍA DE
EDIFICACIÓN

El objetivo de este proyecto se fundamenta en el estudio de las lesiones que afectan a dos edificios situados en la calle Riola números 1 y 3, realizando una propuesta de intervención mediante un refuerzo estructural y actuaciones de conservación de otros elementos

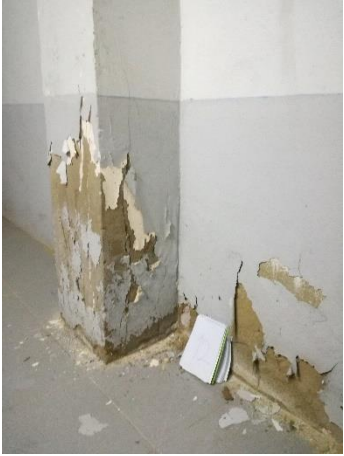
P12

Mod.	P13	No fue posible tomar fotografía	Desc.
P14

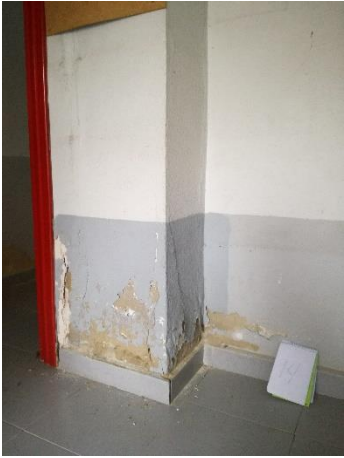
Mod.	P15

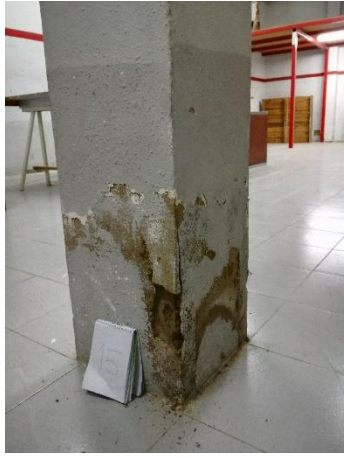
Alto
P16

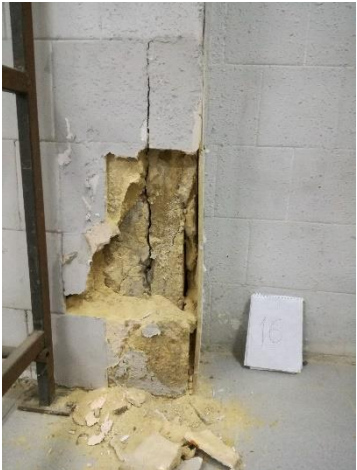
Mod.	P20	No fue posible tomar fotografía.	Desc.

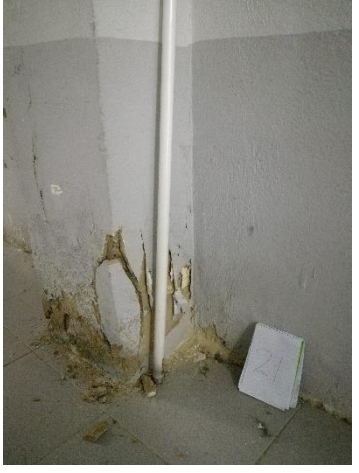
P21

Alto	P22	No fue posible tomar fotografía.	Desc.
P23

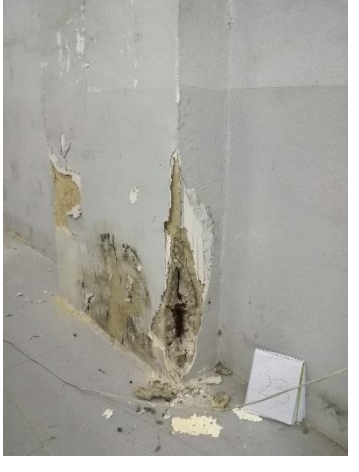
Alto	P24

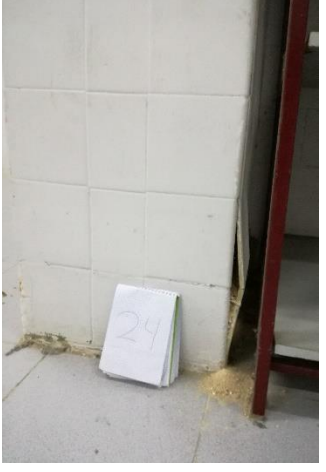
Mod.
P28	No fue posible tomar fotografía.	Desc.	P29

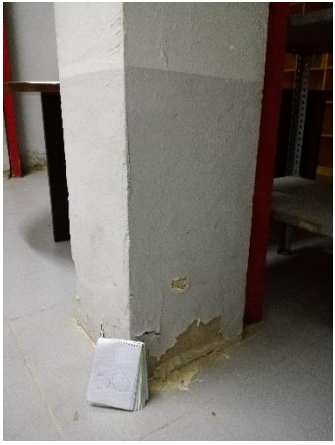
P30

Bajo	P31

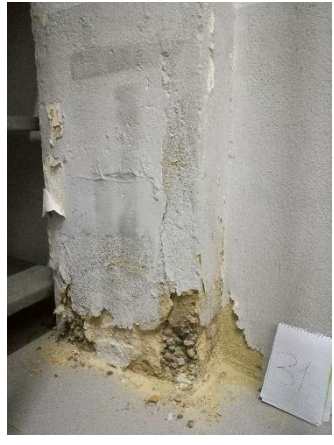
Alto
P32

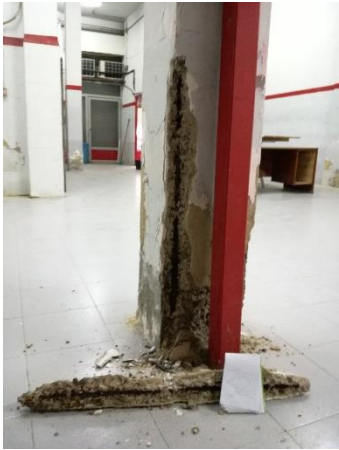
Alto	P33	No fue posible tomar fotografía.	Desc.
P37

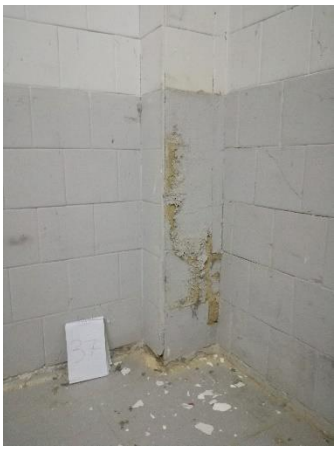
Bajo	P38	No fue posible tomar fotografía	Desc.

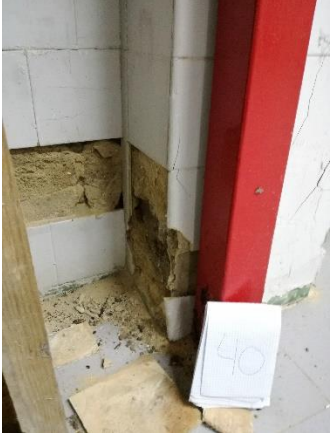
Alto
P41

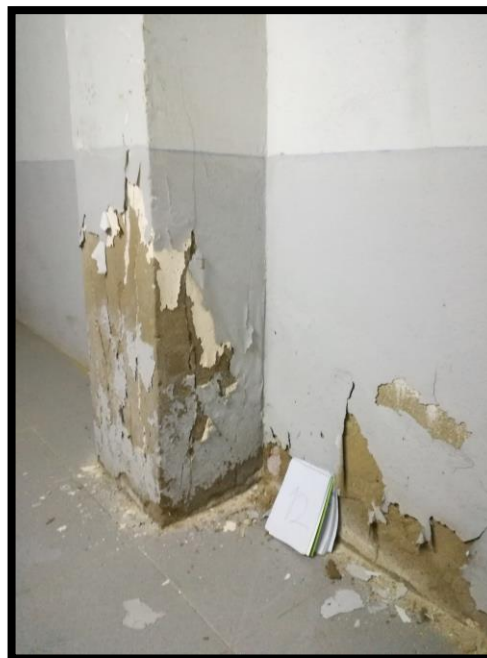
Pilar nº 12

LESIÓN: Grietas y fisuras en pilares sin pérdida de geometría.

Agrietamiento de los pilares de hormigón armado, generalmente en sus partes inferiores. Dichas grietas y fisuras tienen un espesor inferior a 3 mm, no se aprecia pérdida de la geometría del pilar. En el caso de pilares alicatados se observan piezas rotas incluso que se han caído.

Los principales daños que se observan son el agrietamiento de los pilares provocando pérdida de las piezas cerámicas en el caso de los pilares alicatados. Además de la pérdida de resistencia a compresión del elemento que de no repararse podría entrar en colapso.

La principal hipótesis que se propone como causa de la aparición de las grietas es la de la oxidación de las armaduras del elemento a causa de la ascensión por capilaridad del agua del terreno que viene dada por una fuga en la red de saneamiento del edificio.

Para los casos en los que la profundidad de la carbonatación es nula o no es suficiente como para afectar a las armaduras, procederemos a sellar las grietas con el siguiente procedimiento:

- Apertura y vaciado de la grieta mediante sierra o cincel.
- Sellado de la grieta con masilla epoxi.

En aquellos casos en los que exista un proceso de corrosión de las armaduras, se realizará el siguiente proceso:

- Picado del hormigón de recubrimiento y en general de la zona deteriorada hasta descubrir el hormigón sano.
- Cepillado y limpieza de la superficie saneada de hormigón y de la armadura.
- Protección de la armadura (pasivación)
- Aplicación de puente de unión. SikaTop Armatec – 110 EpoCem (“Producto a base de cemento y resinas epoxi modificadas, de tres componentes con inhibidor de corrosión,
- Aplicación manual de un mortero de reparación. producto Sika MonoTop – 412 SFG (“mortero de reparación estructural de 1 componente con inhibidores de corrosión, con polímero modificado, de baja retracción, reforzado con fibras que cumple los requerimientos de la clase R4 de la UNE-EN 1504-3”).
- Protección superficial del hormigón exterior con pintura anticarbonatación. Sikagard-670 W Elastocolor

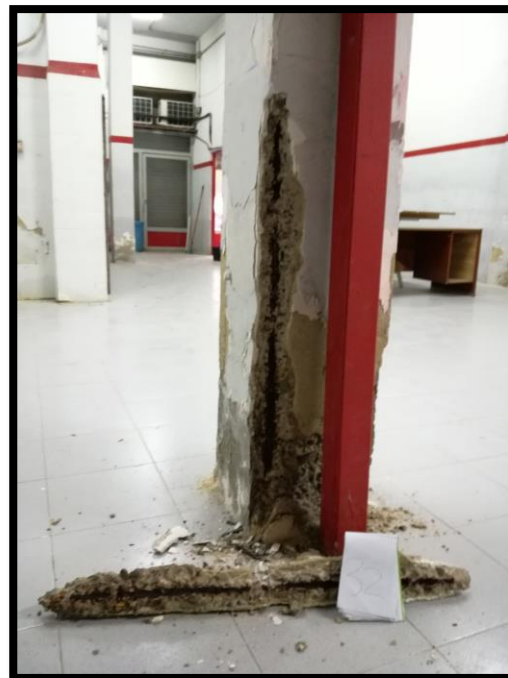
Pilar nº 32

LESIÓN: Grietas y fisuras en pilares con pérdida de geometría.

Agrietamiento de los pilares de hormigón armado, generalmente en sus partes inferiores. Se presenta pérdida de geometría del pilar quedando vistas, en gran parte de los casos, las armaduras, las cuales están en avanzado grado de corrosión.

Los principales daños que se observan son la pérdida de geometría de los pilares afectando gravemente a su resistencia, quedando las armaduras expuestas a los agentes externos.

La principal hipótesis que se propone como causa de la aparición de las grietas es la de la oxidación de las armaduras del elemento a causa de la ascensión por capilaridad del agua del terreno que viene dada por una fuga en la red de saneamiento del edificio.

Para los pilares que presentan un avanzado estado de corrosión de las armaduras se propone un refuerzo estructural del pilar mediante cintas FRP de fibra de carbono para darle mayor resistencia al pilar. Para ello seguimos el siguiente proceso:

- a) Apeo del pilar
- b) Picado del hormigón de recubrimiento y en general de la zona deteriorada hasta descubrir el hormigón sano.
- c) Cepillado y limpieza de la superficie saneada de hormigón y de la armadura.

- d) Protección de la armadura (pasivación)
- e) Aplicación de puente de unión. SikaTop Armatec – 110 EpoCem (“Producto a base de cemento y resinas epoxi modificadas, de tres componentes con inhibidor de corrosión,

- f) Aplicación manual de un mortero de reparación. producto Sika MonoTop – 412 SFG (“mortero de reparación estructural de 1 componente con inhibidores de corrosión, con polímero modificado, de baja retracción, reforzado con fibras que cumple los requerimientos de la clase R4 de la UNE-EN 1504-3”).

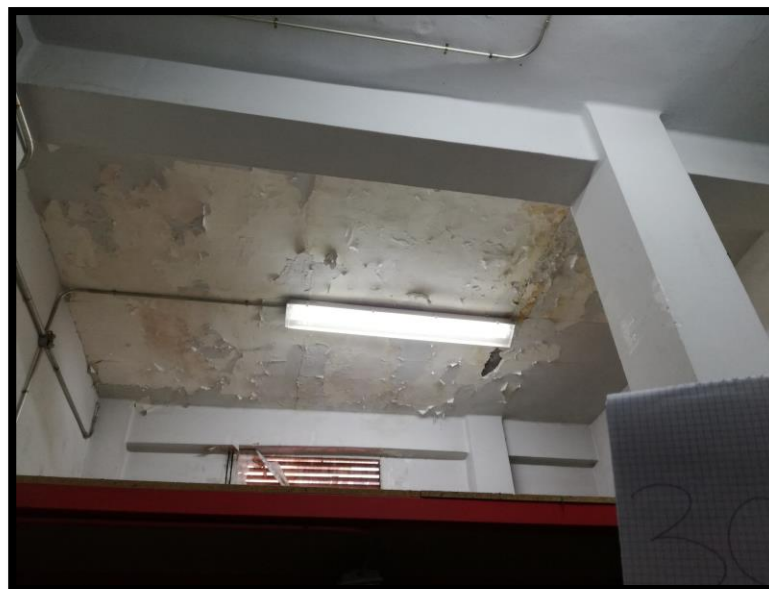
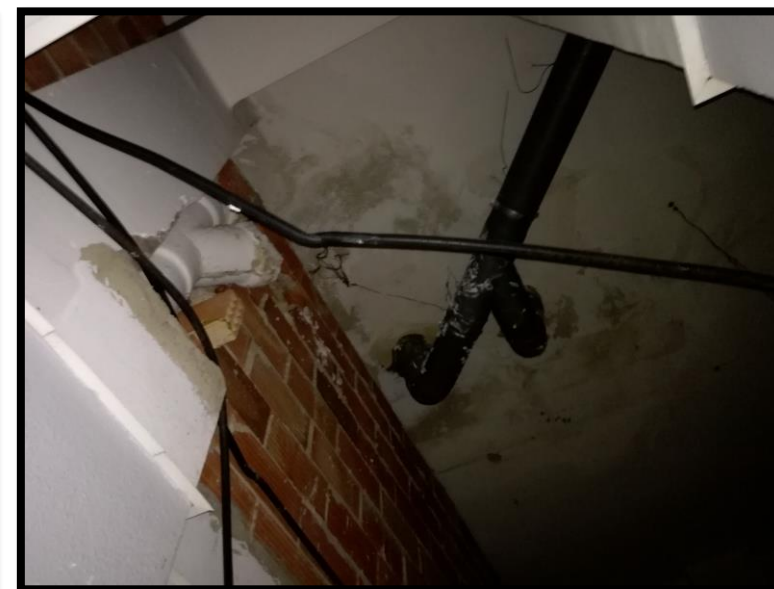
Imágenes de elementos afectados

Los principales daños de esta lesión afectan a la cara inferior de los forjados donde se ha perdido la capa de pintura que los reviste. El daño es puramente estético, por lo que no se estima un peligro para la habitabilidad.

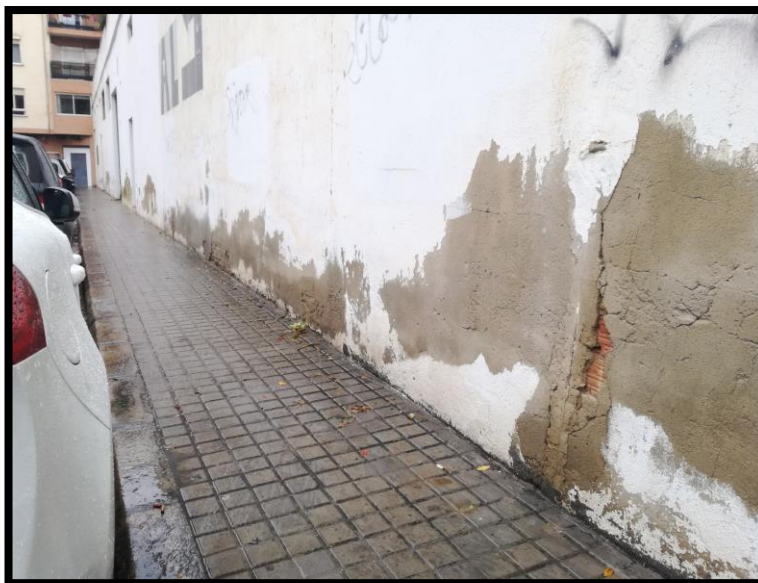
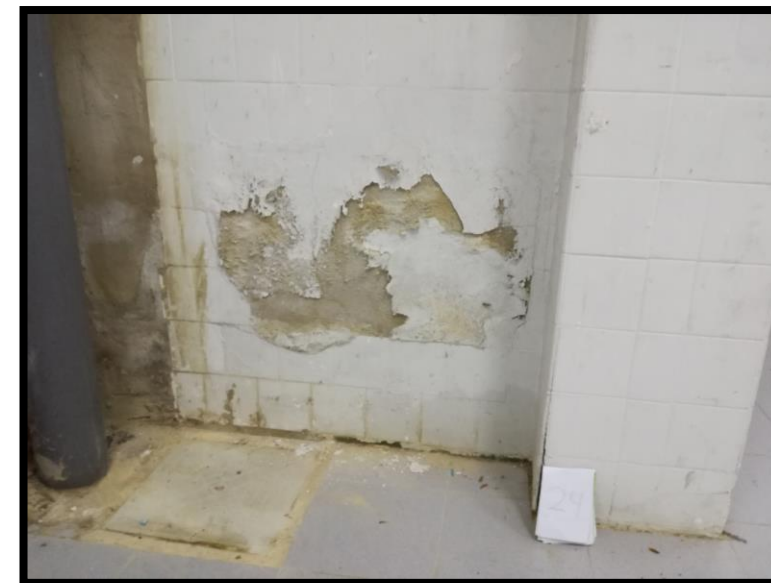
Imágenes de elementos afectados

LESIÓN: Manchas humedad en cerramientos.

Los daños que ocasiona esta lesión es puramente estético ya que aparecen manchas en los paramentos verticales interiores de separación y también en la fachada.

La principal hipótesis que se propone como causa de la aparición de estas manchas en el caso de la fachada es la ascensión de agua procedente de la acequia del Mestalla que coincide en su paso por la fachada posterior del edificio. En el caso de los tabiques interiores, se propone que la humedad capilar procede de una fuga en la red de saneamiento.

En el caso de las humedades en tabiquería interior, si podemos actuar sobre el factor causante que consiste en la reparación de la instalación de saneamiento enterrado que tiene la fuga y produce la humedad del terreno afectando a los tabiques interior por humedad capilar se propone el siguiente proceso:

- Instalación del sistema MURSEC ECO para detener el proceso de ascensión capilar
- Levantado del revestimiento existente superando la altura de la humedad en 50 cm, llegando hasta la obra base y cepillado de la superficie
- Aplicación mortero macroporoso para permitir la evaporación de la humedad residual del muro y la contención de sales.
- Una vez evaporada toda la humedad residual se pueden aplicar pintura transpirable.
